**RESTAURACIÓN DE LA IMAGEN DE BASTIDOR
“LA INMACULADA CONCEPCIÓN”
PATRONATO DE LA INMACULADA CONCEPCIÓN,
HUEHUETENANGO, GUATEMALA.**

Universidad de San Carlos de Guatemala
Facultad de Humanidades
Departamento de Arte

Este trabajo fue presentado por el autor como proyecto final, previo a obtener el título de Técnico en Restauración de Bienes Muebles.

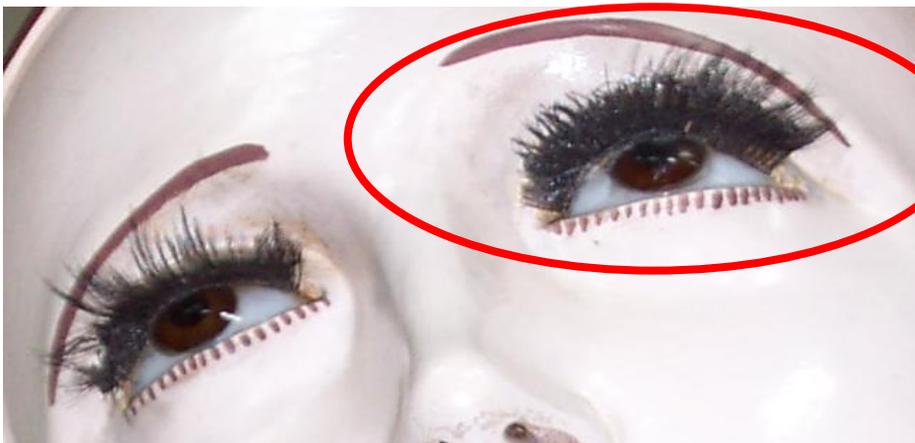
Antes de la restauración, ausencia de peleteados, ojo izquierdo quebrado, contaba dos pares de pestañas sintéticas.

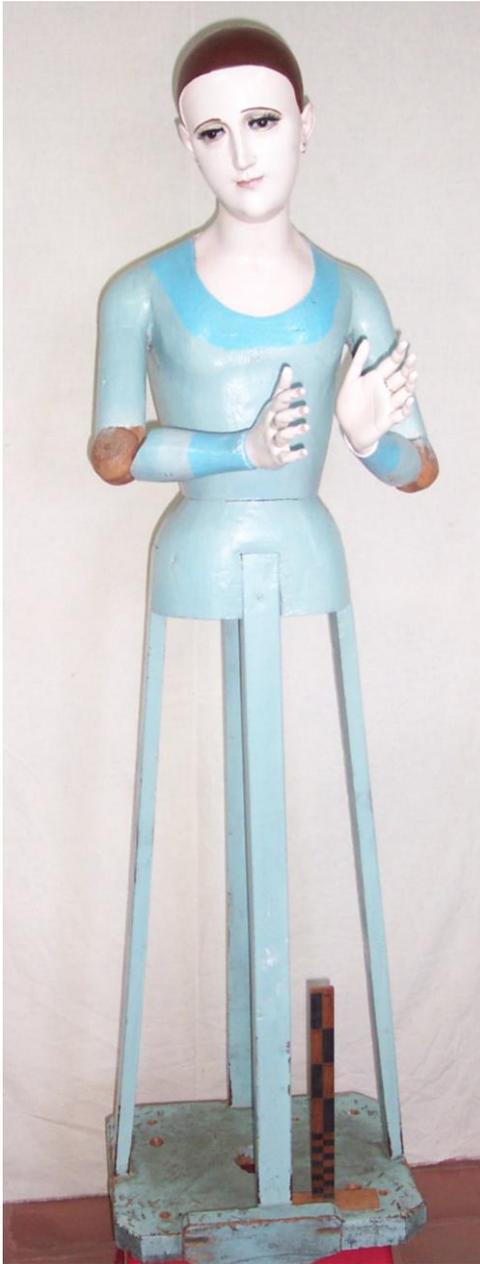
Antes de la intervención

Abrasiones en los dedos,
presencia de elementos metálicos
(anillo atorado en el dedo
medio de la mano izquierda)
(véase la evidencia de encarnado bajo la
policromía actual de la pieza)

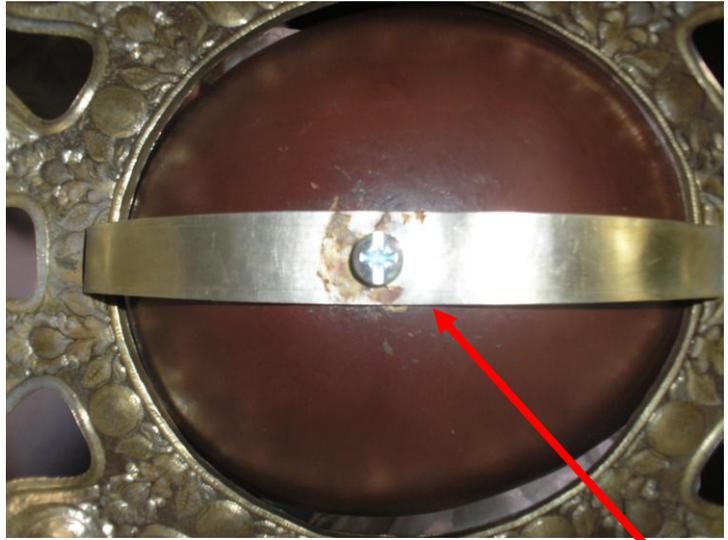
Inadecuados sistemas de sujeción
de los atributos iconográficos
(detalle de la corona)

Cabeza de la imagen con adecuado sistema para sostener la corona

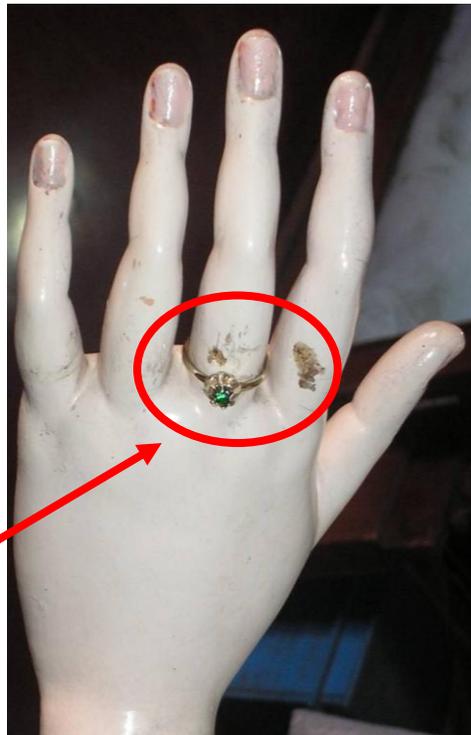
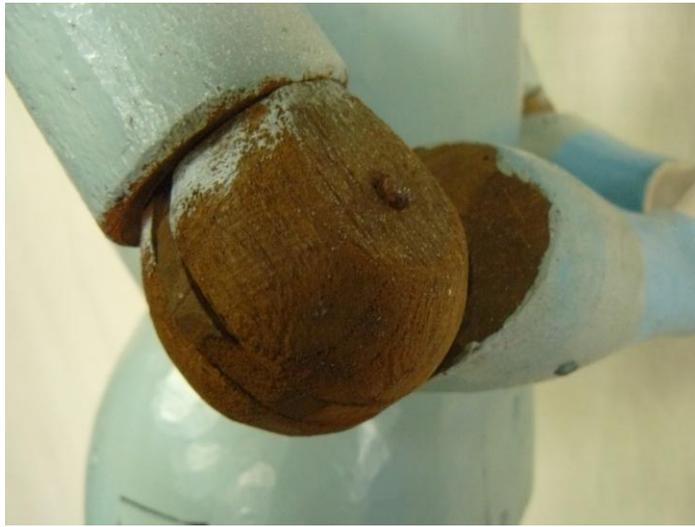
Goznes flojos y pines inadecuados

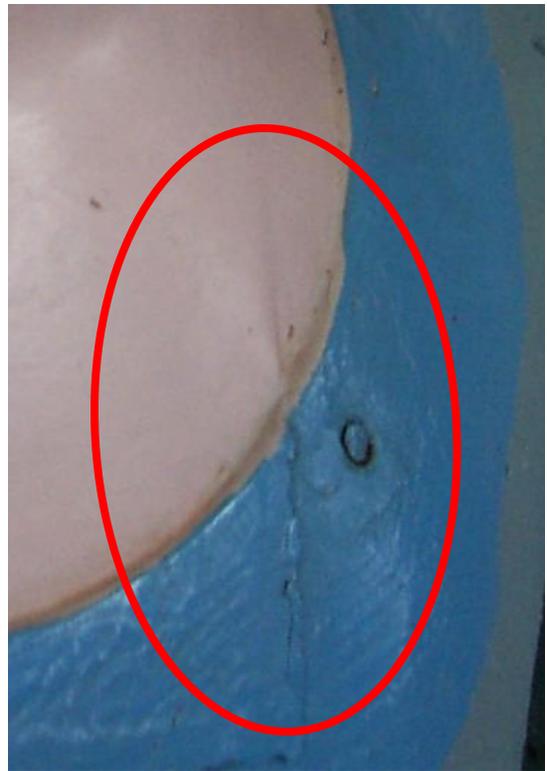
Presencia de elementos metálicos desfase de la junta de la cabeza y el torso

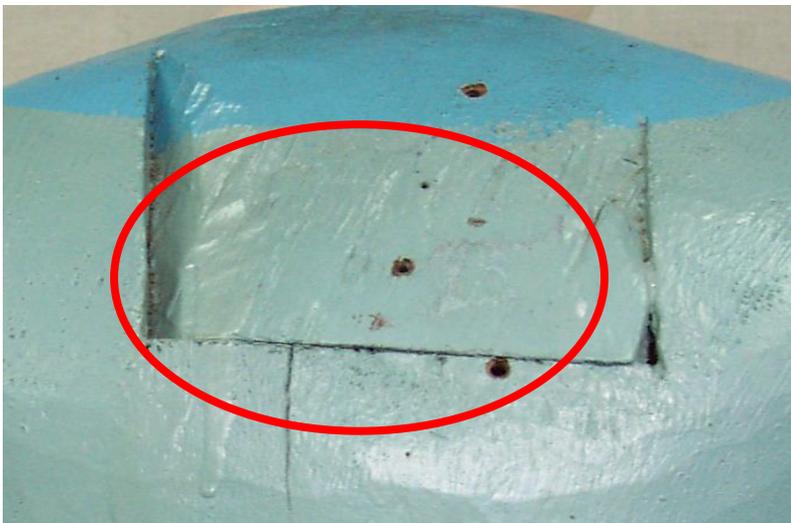
Grietas y fisuras en área de la espalda, agujeros ocasionados por tornillos industriales que sostienen la aureola

Espalda de la imagen con su aureola colocada véase el detalle de los tornillos con mariposa que dan mejor sujeción al atributo iconográfico sobre la escultura.

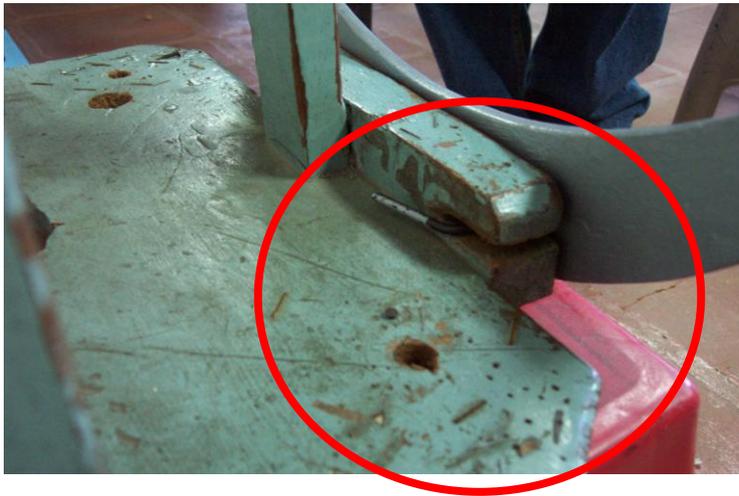
Elementos metálicos como grapas y tachuelas en el área de la peaña, (nótese clavo que sostiene la luna)

Sobre el soporte original con que cuenta la imagen donde siempre había sido colocada la luna, ahora asegurada con tornillos adecuados a la estructura.

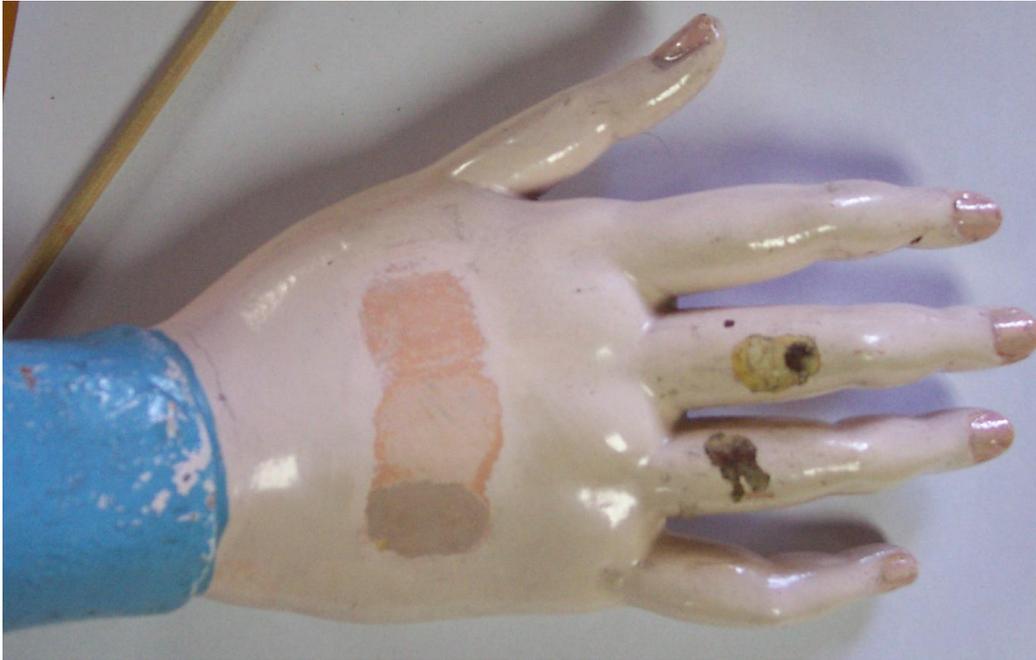
Muestra de las calas realizadas para determinar la existencia de repinte y la fórmula química adecuada para su remoción

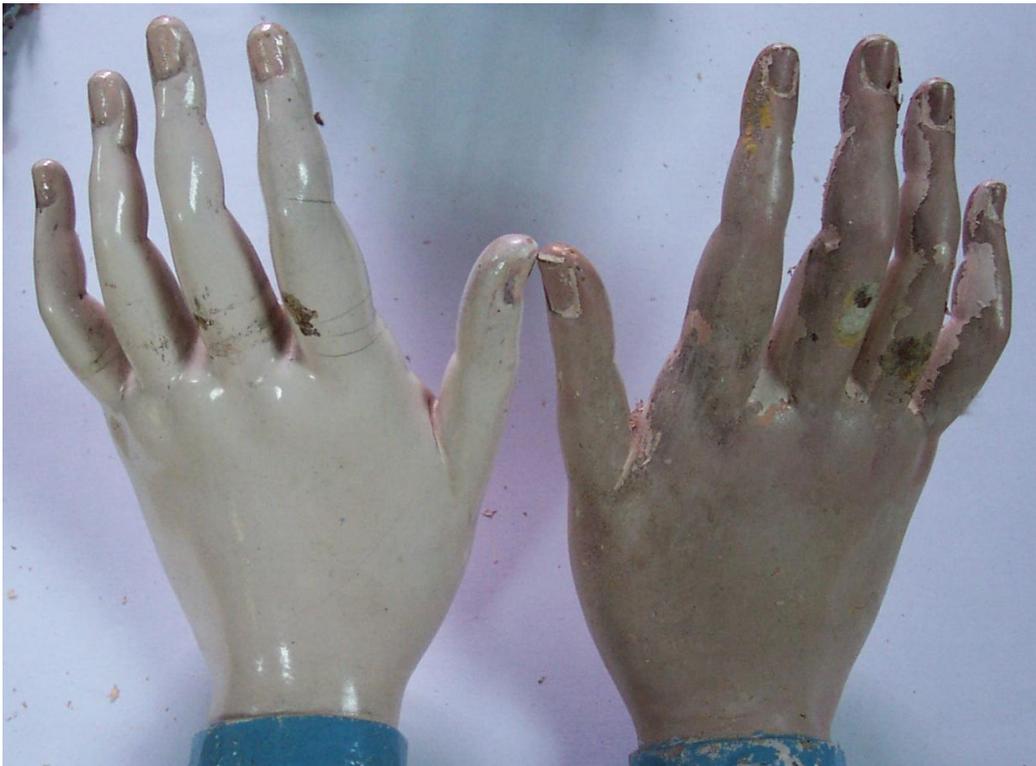
Detalle de las manos, la derecha libre de repinte y la izquierda aun conservando la pintura industrial, nótese la diferencia entre ambas.

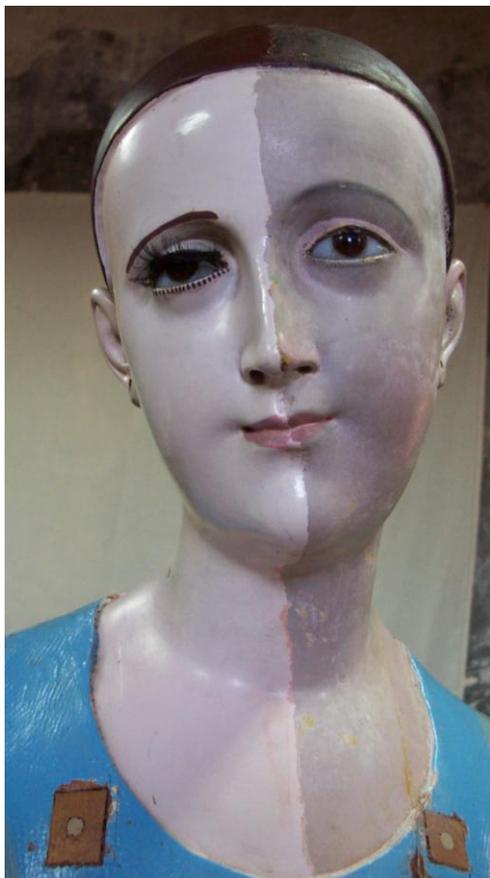
Lado derecho del rostro conservando el repinte, lado izquierdo limpio, donde se encontraron sombras, peleteados y frescos originales
