VALORIZACION DEL TEMPLO PARROQUIAL DE SAN AGUSTIN SUMPANGO Y SU ENTORNO

TESIS

Guatemala, octubre de 1986

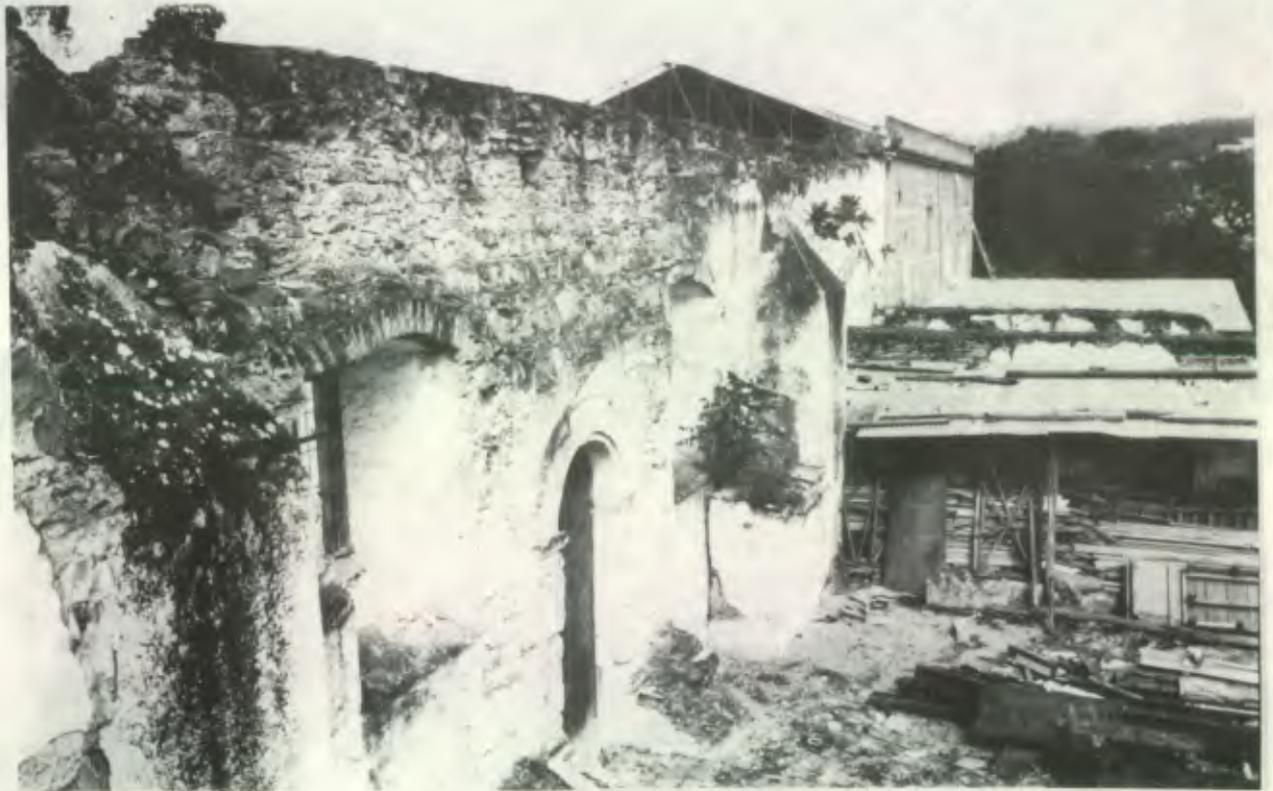
11

Hay unos nichos donde se encuentran tumbas, las cuales están muy deterioradas y han sido violadas ó saqueadas recientemente. Se aprecian también los muros de la Sacristía antigua con su pórtico muy deteriorado cubierto con un techo provisional de lámina donde se almacena madera. Finalmente la ampliación nueva con la sacristía nueva se encuentra con ladrillo visto y sin repello, en buen estado (Ver fotografía No. 7 y fotografía No. 11)

En las cabezas de los muros se puede observar que están sumamente dañados principalmente en los extremos próximos a los campanarios, en donde se aprecia pérdida y disgregación - de material, deterioro debido en gran parte a la filtración de agua. La cornisa superior ó cenefa que cubría el alero del techo, fué destruída completamente en el muro lateral - sur y en un 30% en el muro lateral norte. (Ver fotografías 9,10 y 11).

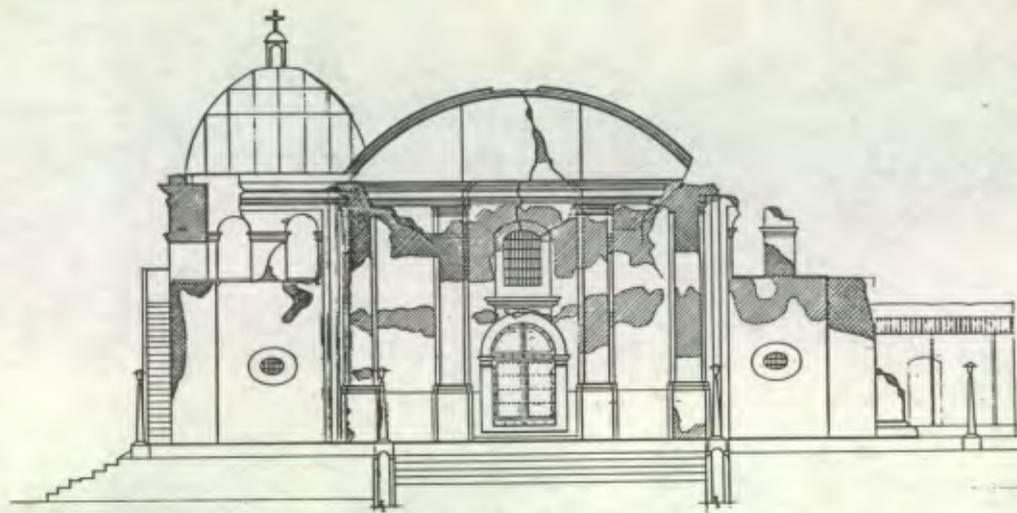
FACHADA PRINCIPAL (estado actual)

-Cuerpo Central: Se encuentra seriamente dañado, ya que el frontón circular que remata la fachada está desplomado hacia el atrio aproximadamente 12 cms. esto constituye un peligro constante para las personas que atravieran el atrio, desplome producido como resultado de 2 grandes grietas que arrancan en los extremos inferiores del frontón circular, hacia el vano de la ventana central formando cierta curvatura provocada por volteo.

Se aprecia además, desprendimientos de material y acabados en el área de las grietas y cornisas, daños causados por el terremoto de 1976.

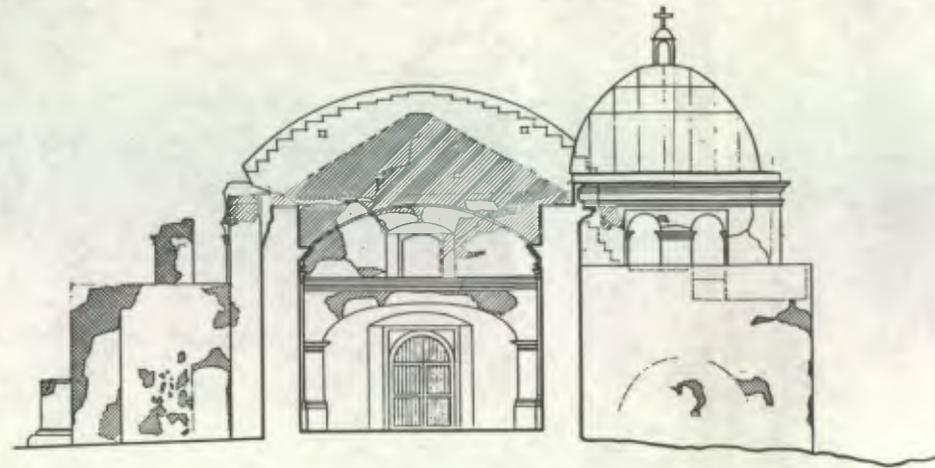
SECCION A-A (estado actual)

Desde aquí se aprecia el lado posterior de la fachada, con sendas grietas que empiezan en los extremos del frontón culminando en el vano de la ventana. En este muro también podemos deducir, según las marcas algunos vestigios en las inclinaciones que tuvieron los distintos techos que han cubierto el templo. Tenemos además por el lado exterior ó superior al techo, bordeando el frontón en forma circular, las gradas que han sido realizadas recientemente, cuando se dañaron las anteriores que eran de madera (Ver fotografía No. 9, planos - estado actual, sección B-B y sección C-C).

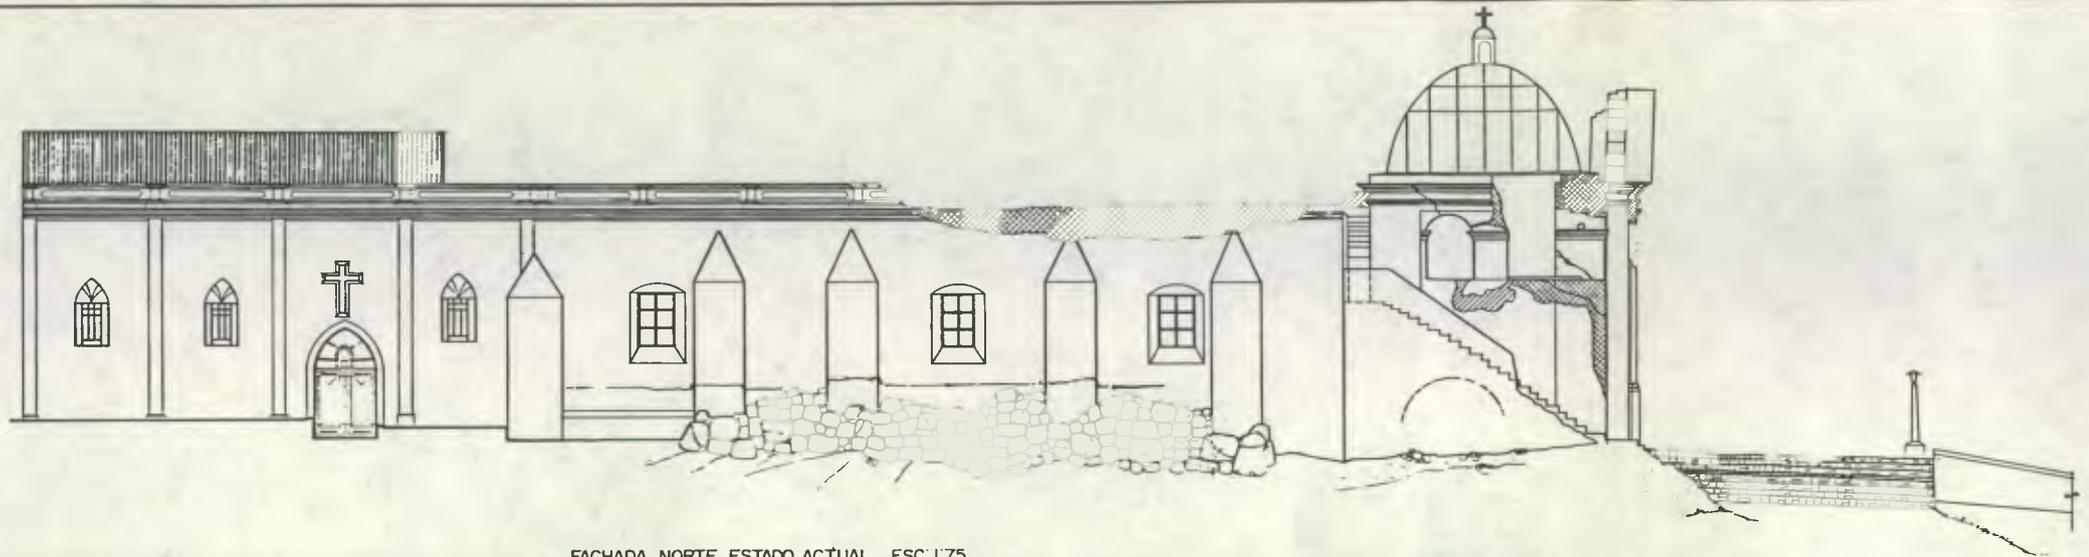
FACHADA NORTE ESTADO ACTUAL ESC. 1:75

Esta elevación presenta daños en la parte superior de la torre del campanario y seguidamente en la parte superior de los muros que conforman la nave, donde se cayó el pretil ó cornisa que cubría el alero del techo y se disgregó el material; se aprecian los contrafuertes, los cuales no se despegaron del muro, por lo que es probable que hayan sido construídos y concebidos desde un inicio con la construcción del templo. En este muro se aprecia también la grieta a 1/3 de la altura del muro.

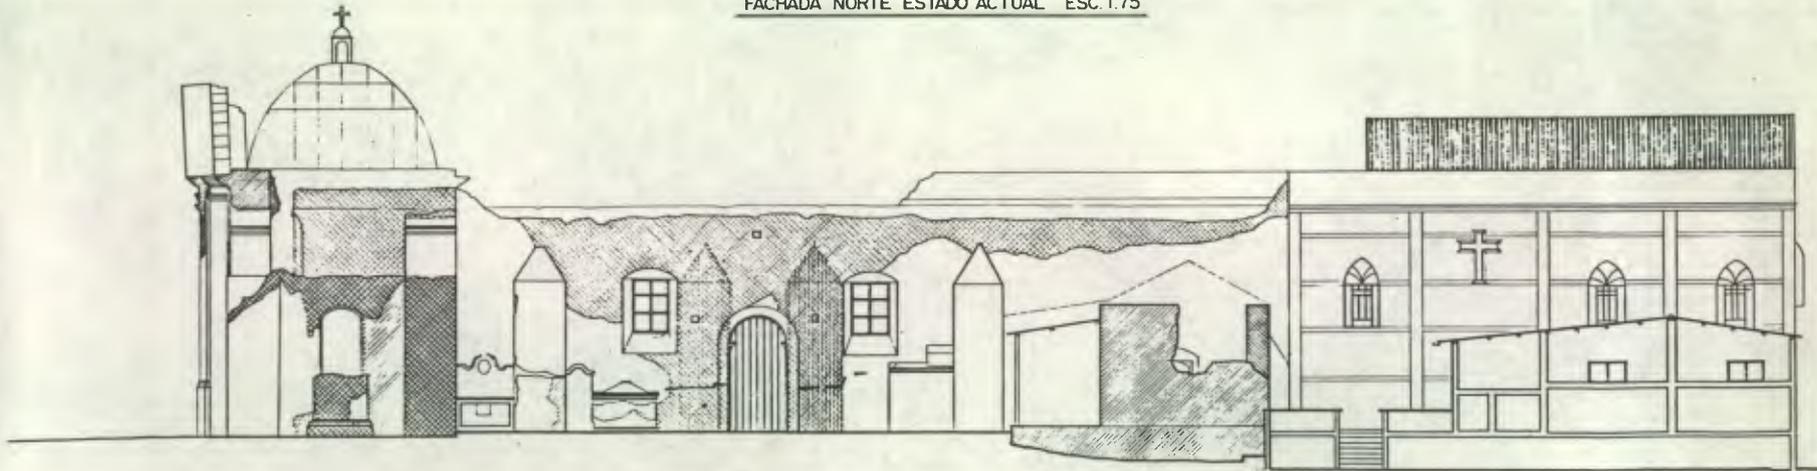
FACHADA SUR ESTADO ACTUAL ESC. 1:75

Seguidamente se puede apreciar el muro que define la nave, con serios daños de pérdida de material en la parte superior, los contrafuertes que enmarcaban la puerta de acceso lateral y que eran contrafuertes únicamente adosados y construídos posteriormente, se encuentran destruídos totalmente, sobre esta puerta existía un tímpano de estilo neoclásico que se destruyó con el terremoto de 1976 sin quedar vestigio.
