REANIMACION DEL CENTRO HISTORICO DE
SAN GASPAR VIVAR, ANTIGUA GUATEMALA

TESIS

SALVADOR HERNANDEZ VENTURA

Guatemala, Octubre de 1990

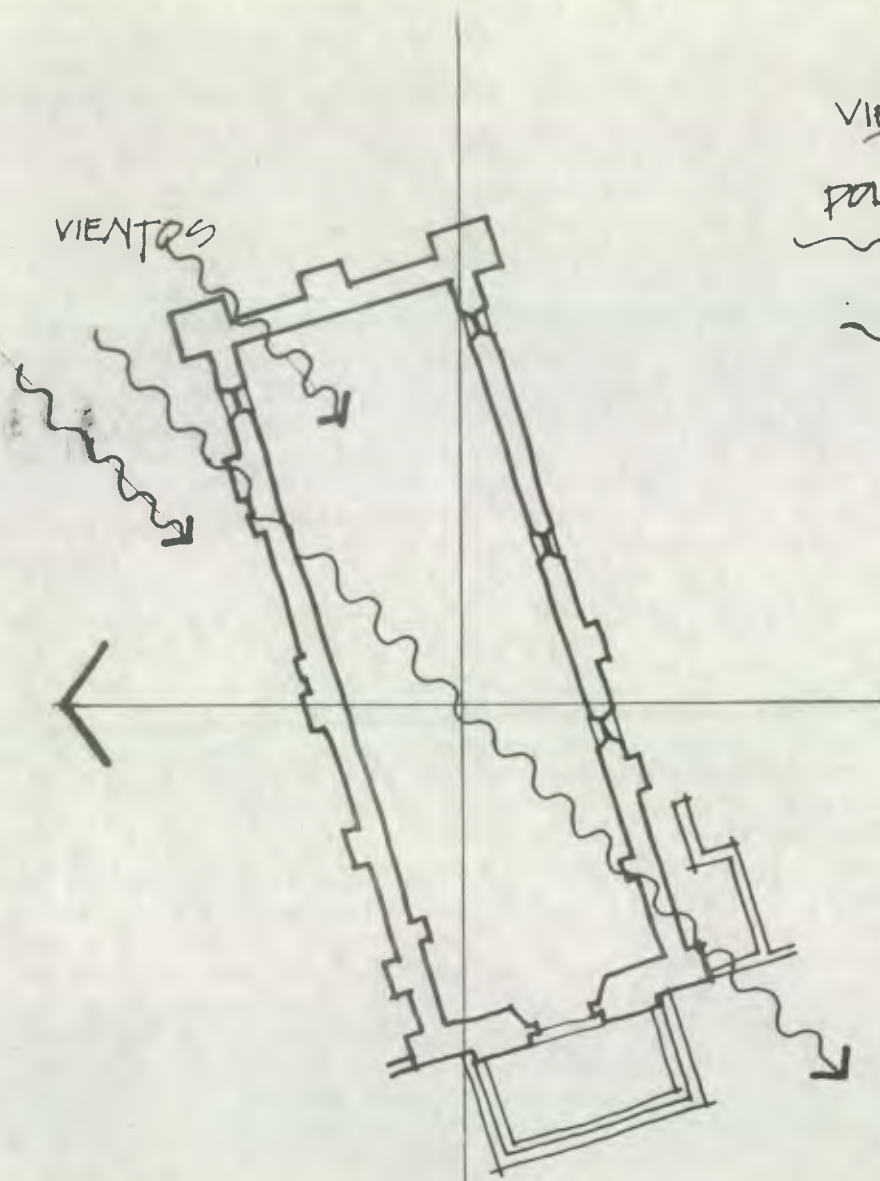
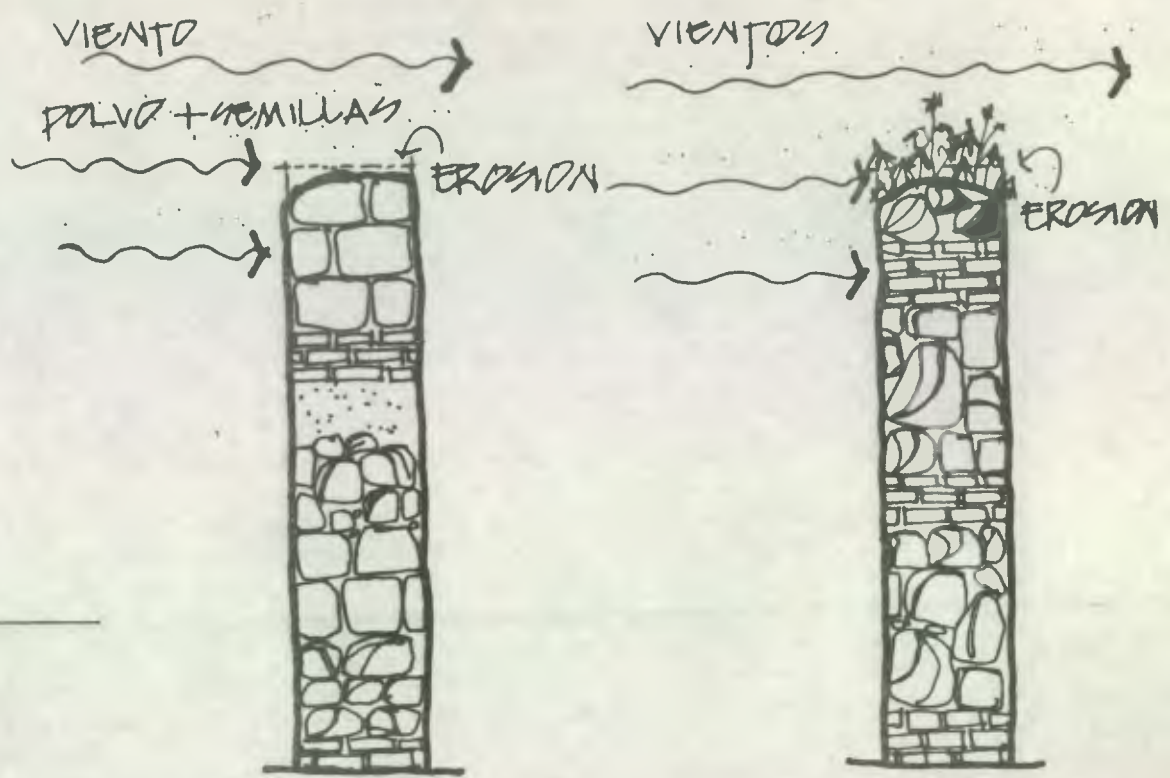
El viento: por el polvo que lleva y la velocidad del mismo a causado deterioro por erosión, también ha llevado semillas contribuyendo de ésta manera al crecimiento de plantas, que a su vez han destruido el piso y las cabezas de los muros.

DETERIORO DE LOS MUROS
POR EL VIENTO.

DIRECCION DEL VIENTO N-E → S-O

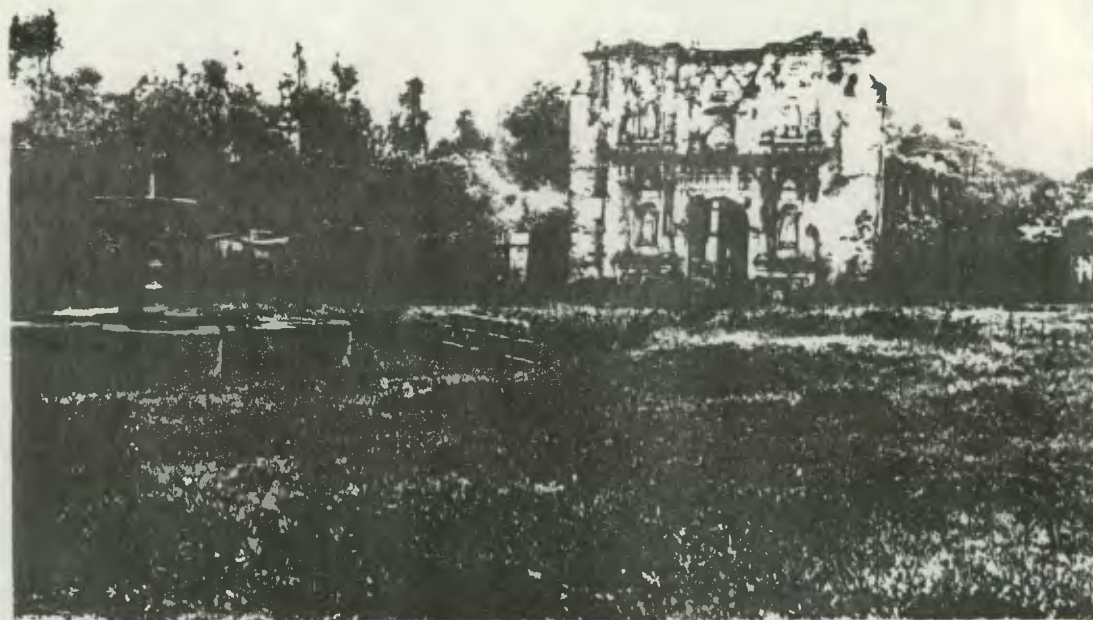
6

Vista del estado actual de parte del muro norte, así como una de las columnas que sostenían la estructura del coro. Al fondo se observa parte del acceso principal y los vestigios de donde se encontraban los tendales de soporte del piso del coro. (Fuente: Archivo Fotográfico C.N.P.A.G.)

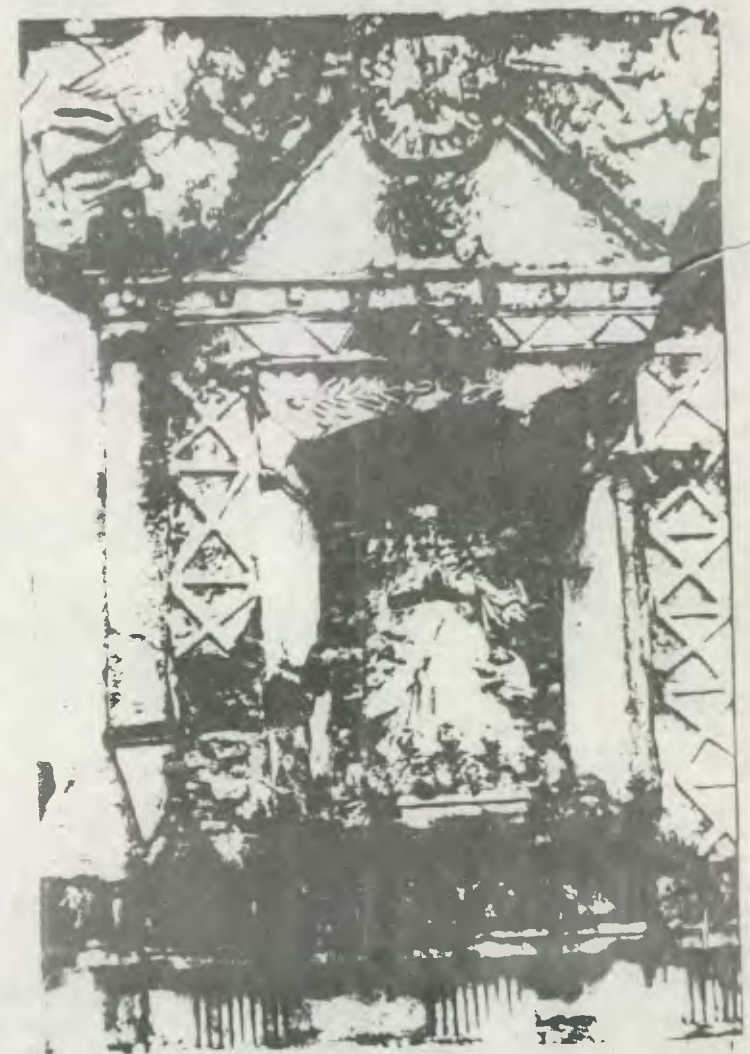
Vista de la hornacina que permite ilu-
minar el interior, encontrándose en --
ella la Imágen de la Virgen de la --
Asunción. Además se observa la falla
estructural en dicha hornacina.

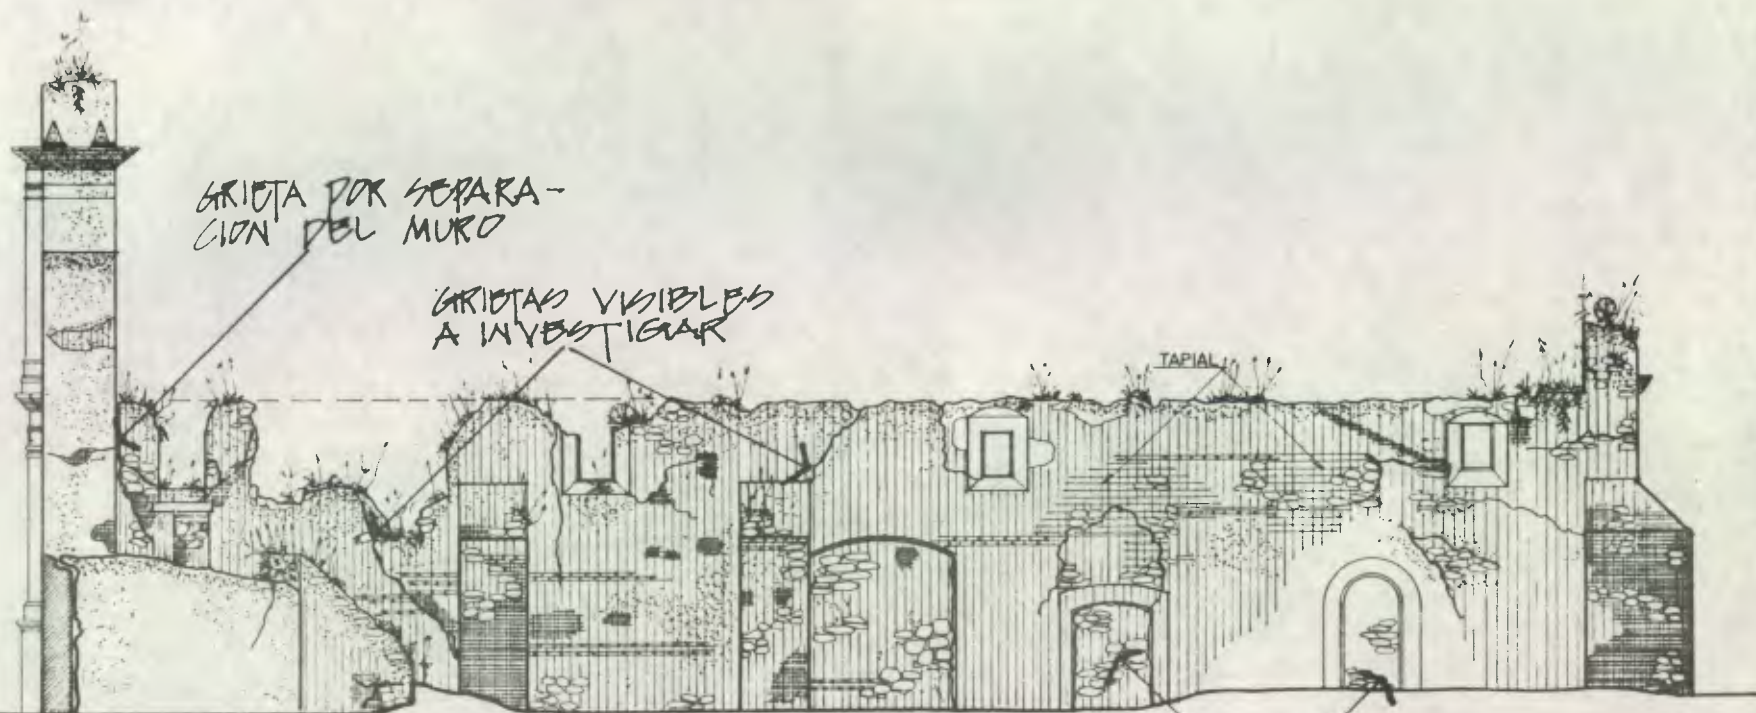
GRIETA POR SEPARACION DEL MURO

GRIETAS VISIBLES A INVESTIGAR

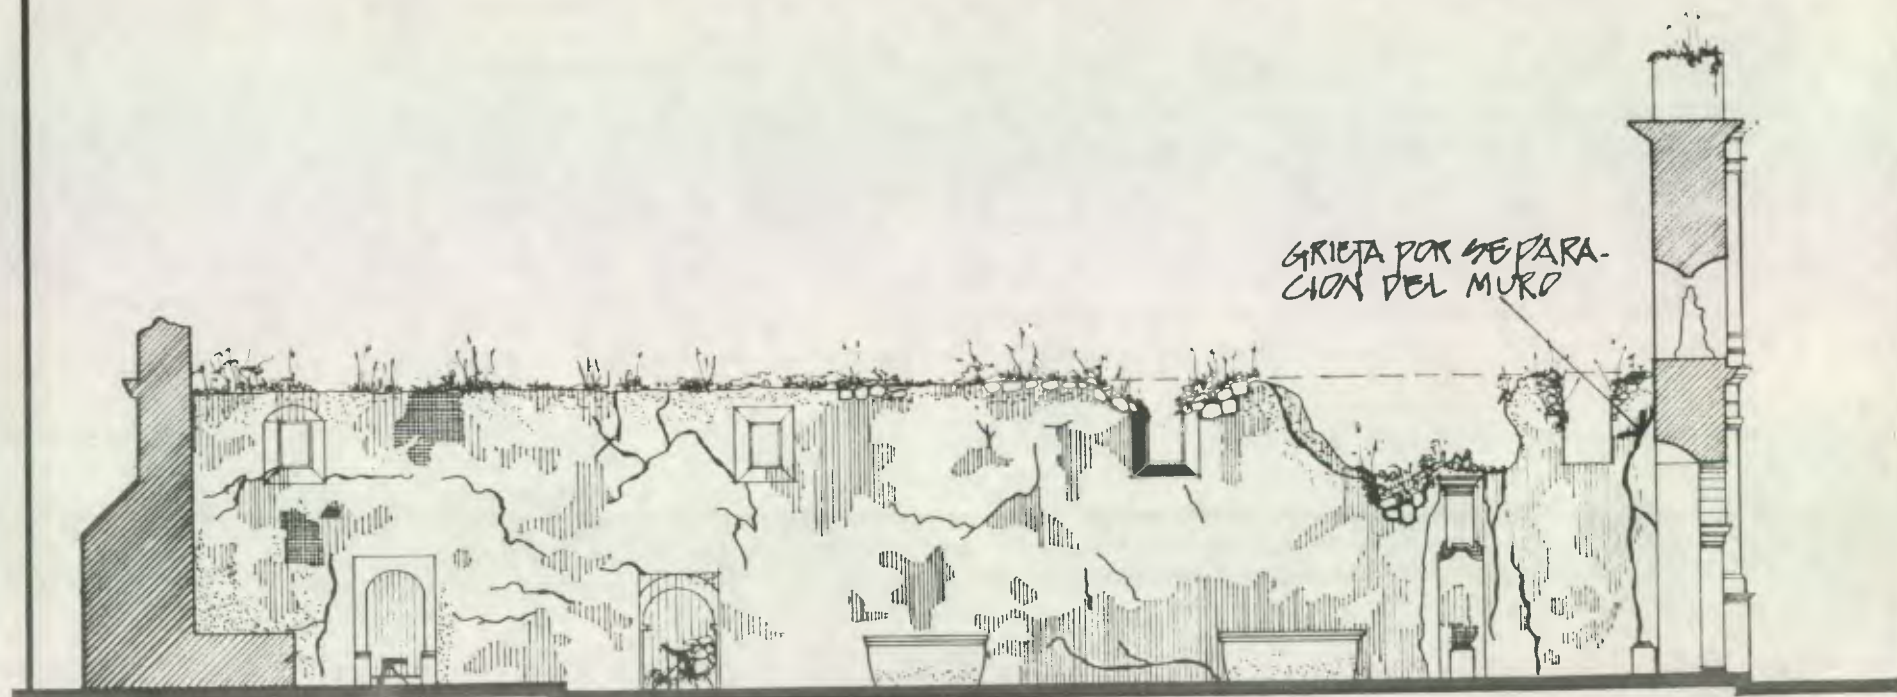
SECCION B-B

GRIETA POR SEPARACION DEL MURO

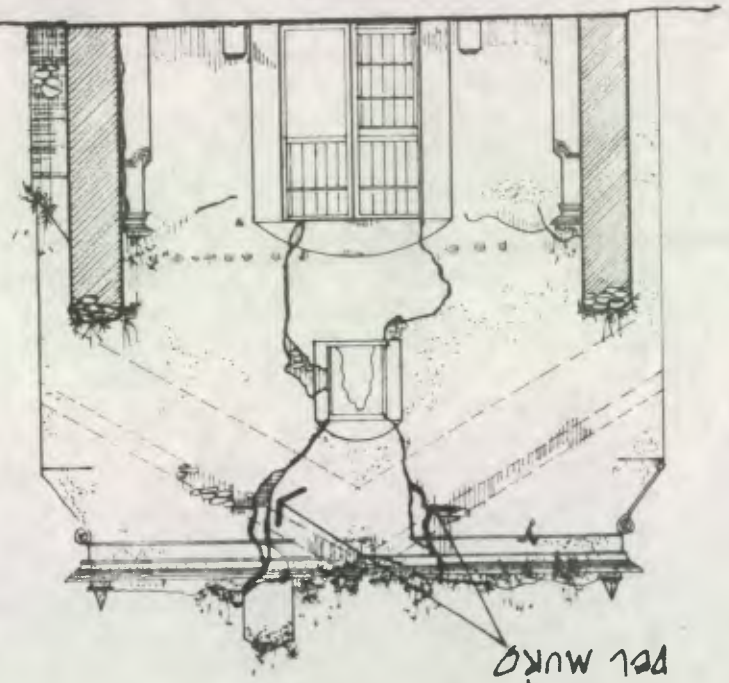
SECCION D-D

GRIETAS POR REPARACION DEL MURO

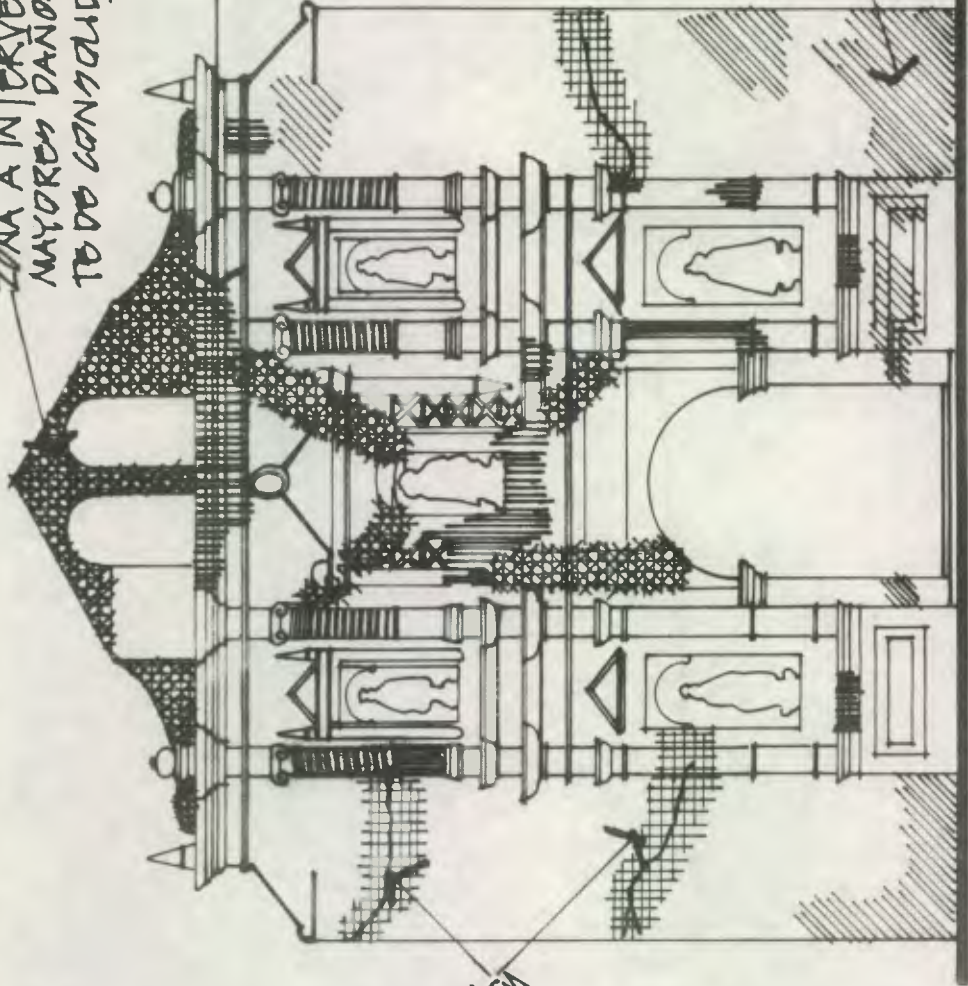
FACHADA PRINCIPAL

GRIETAS VISTOSAS A INVESTIGAR

ZONA A INTERVENIR CON
MAYORES DAÑOS, URGEN-
TE DE CONSOLIDAR Y RES-
TAURAR

ZONA CON DAÑOS MEN-
ORES A REPARAR.

ZONA A REPARAR POR
GRIETAS EXISTENTES

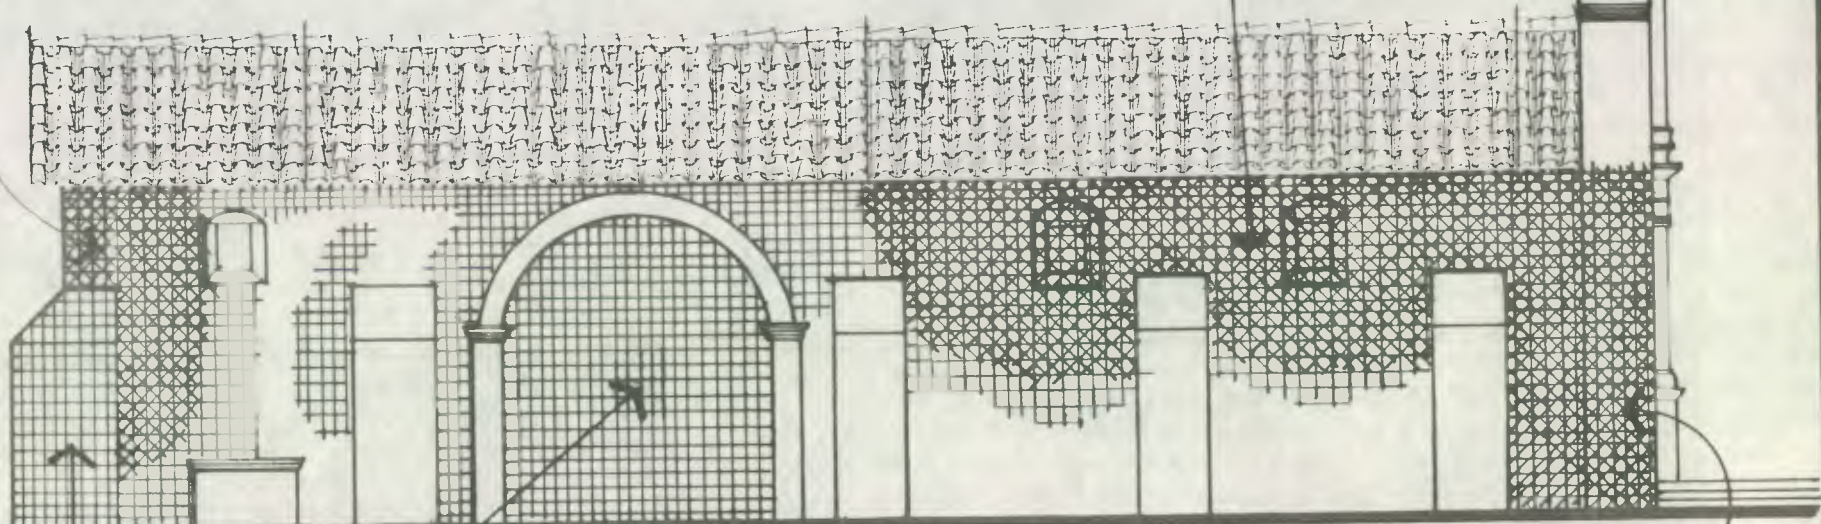
MURO A INTERVENIR POR
FRACTURA DEL ANCLAJE

ZONA A INTERVENIR, CON DAÑOS
DE CONSIDERACION, URGENTE DE
CONSOLIDAR Y RESTAURAR

MURO A REVISAR POR
GRIETAS EXISTENTES

MURO A INTERVENIR POR
FRACTURA DEL ANCLAJE
MURO - FACHADA PRINCIPAL

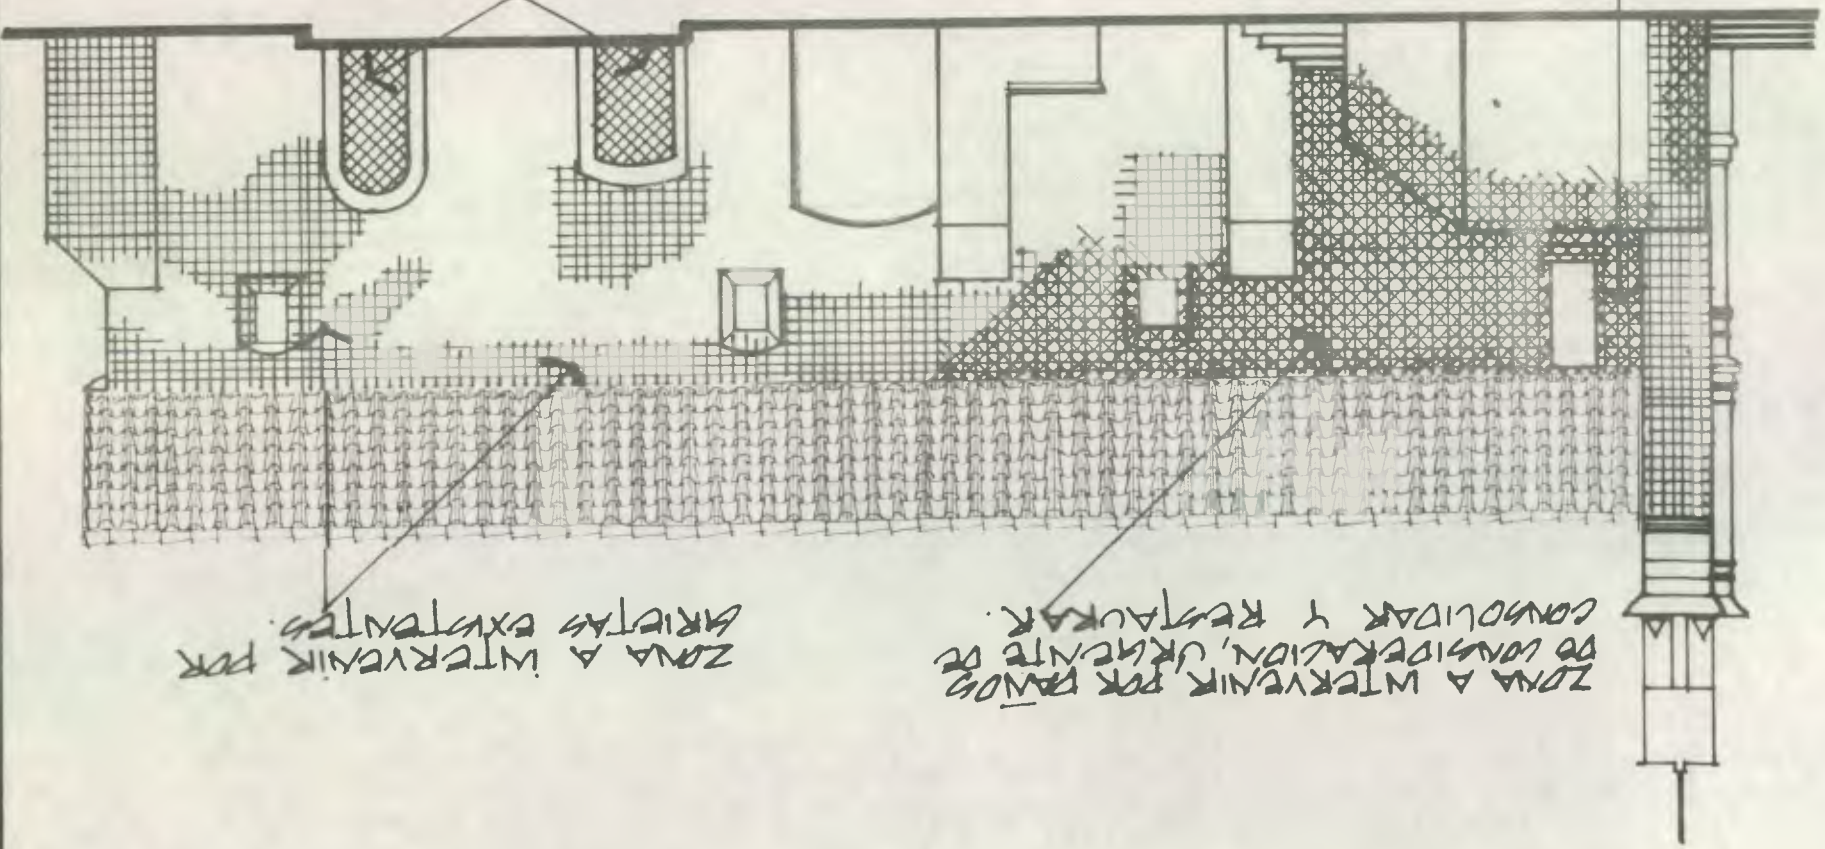
ZONA A INTERVENIR POR CRISTAS EXISTENTES.

ZONA A INTERVENIR POR DAÑOS DE CONSIDERACION, URGENTE DE CONSOLIDAR Y RESTAURAR.

ZONAS A INTERVENIR, CON DAÑOS
MAYORES URGENTES DE CONSER-
VIDAR Y RESTAURAR.

LIBERACION DE ALICATON TAPADO.

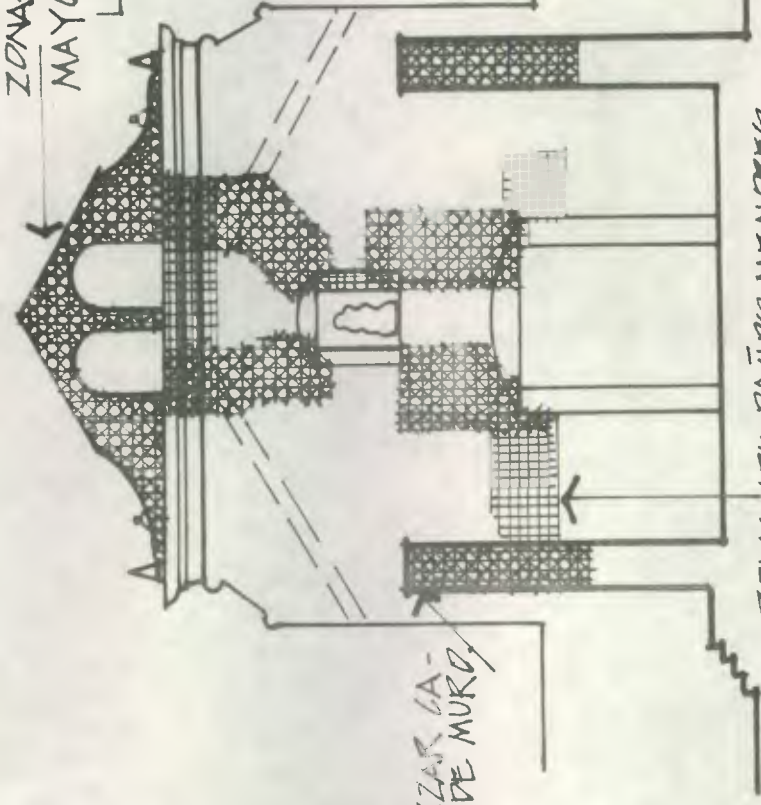
ZONAS CON DAÑOS MENORES
A REPARAR

REFORZAR LA-
BEZA DE MURO,

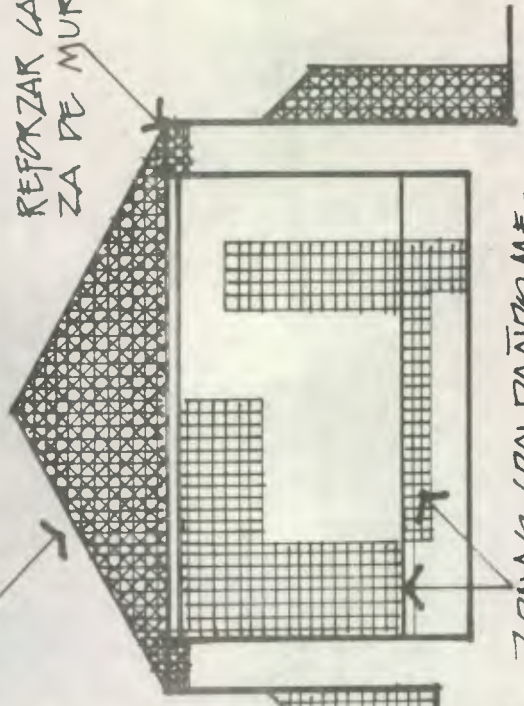
ZONAS CON DAÑOS ME-
NORES A REPARAR

REFORZAR LA BE-
ZA DE MURO
