CONSERVACION Y RESTAURACION
DE LA ANTIGUA CASA DE DON CHEBO IBARRA,
EN EL CENTRO HISTORICO DE QUETZALTENANGO

TESIS PRESENTADA A LA JUNTA DIRECTIVA
DE FACULTAD DE ARQUITECTURA

MARCO VINICIO ALVARADO MOLINA

GUATEMALA, FEBRERO DE 1992

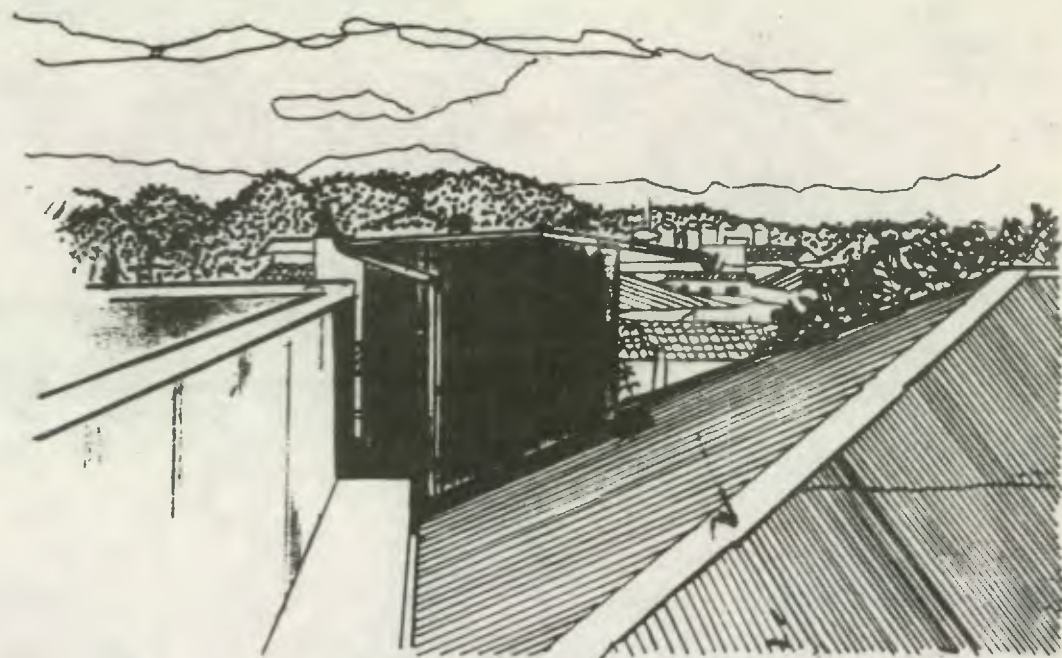
GRAFICA No. 1.

Muestra el torrión de control en la esquina de la cubierta, construido con materiales livianos, no afecta a la estructura del edificio.

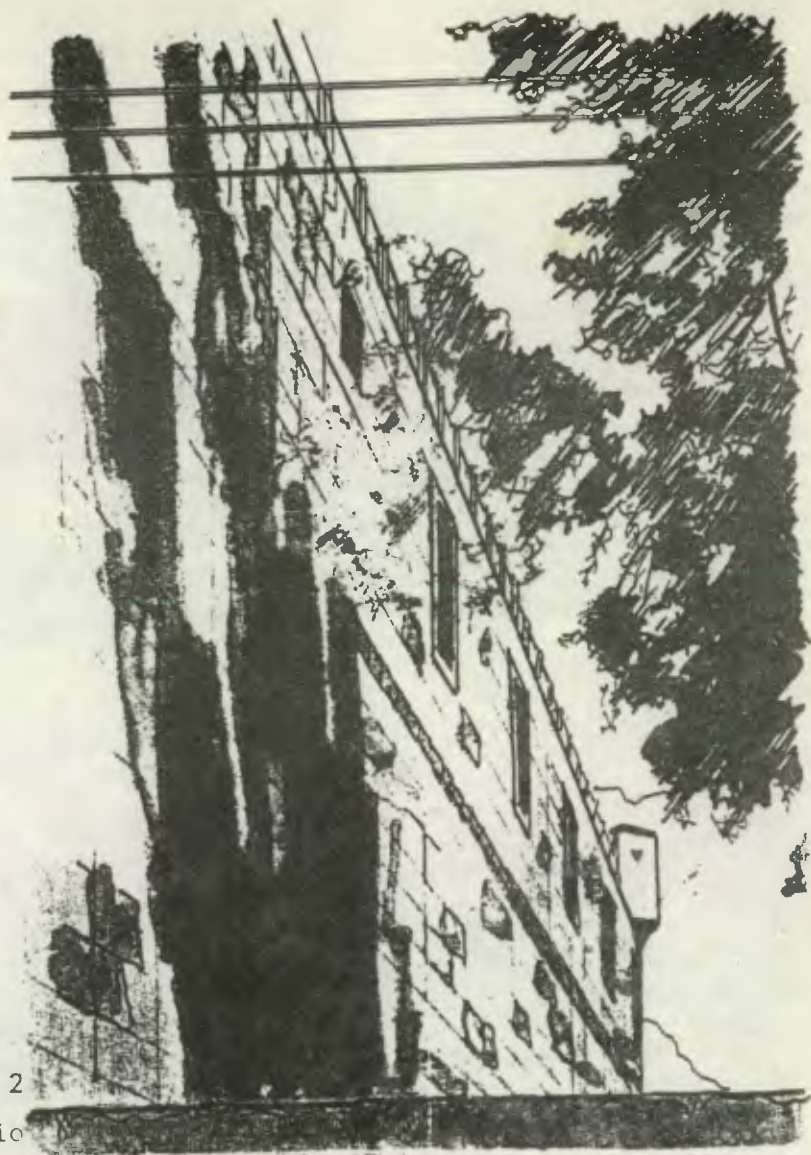
GRAFICA No. 2

Muestra la cara Este del edificio
el levantado en piedra. Alcanza una
altura aproximada de 10 mts.

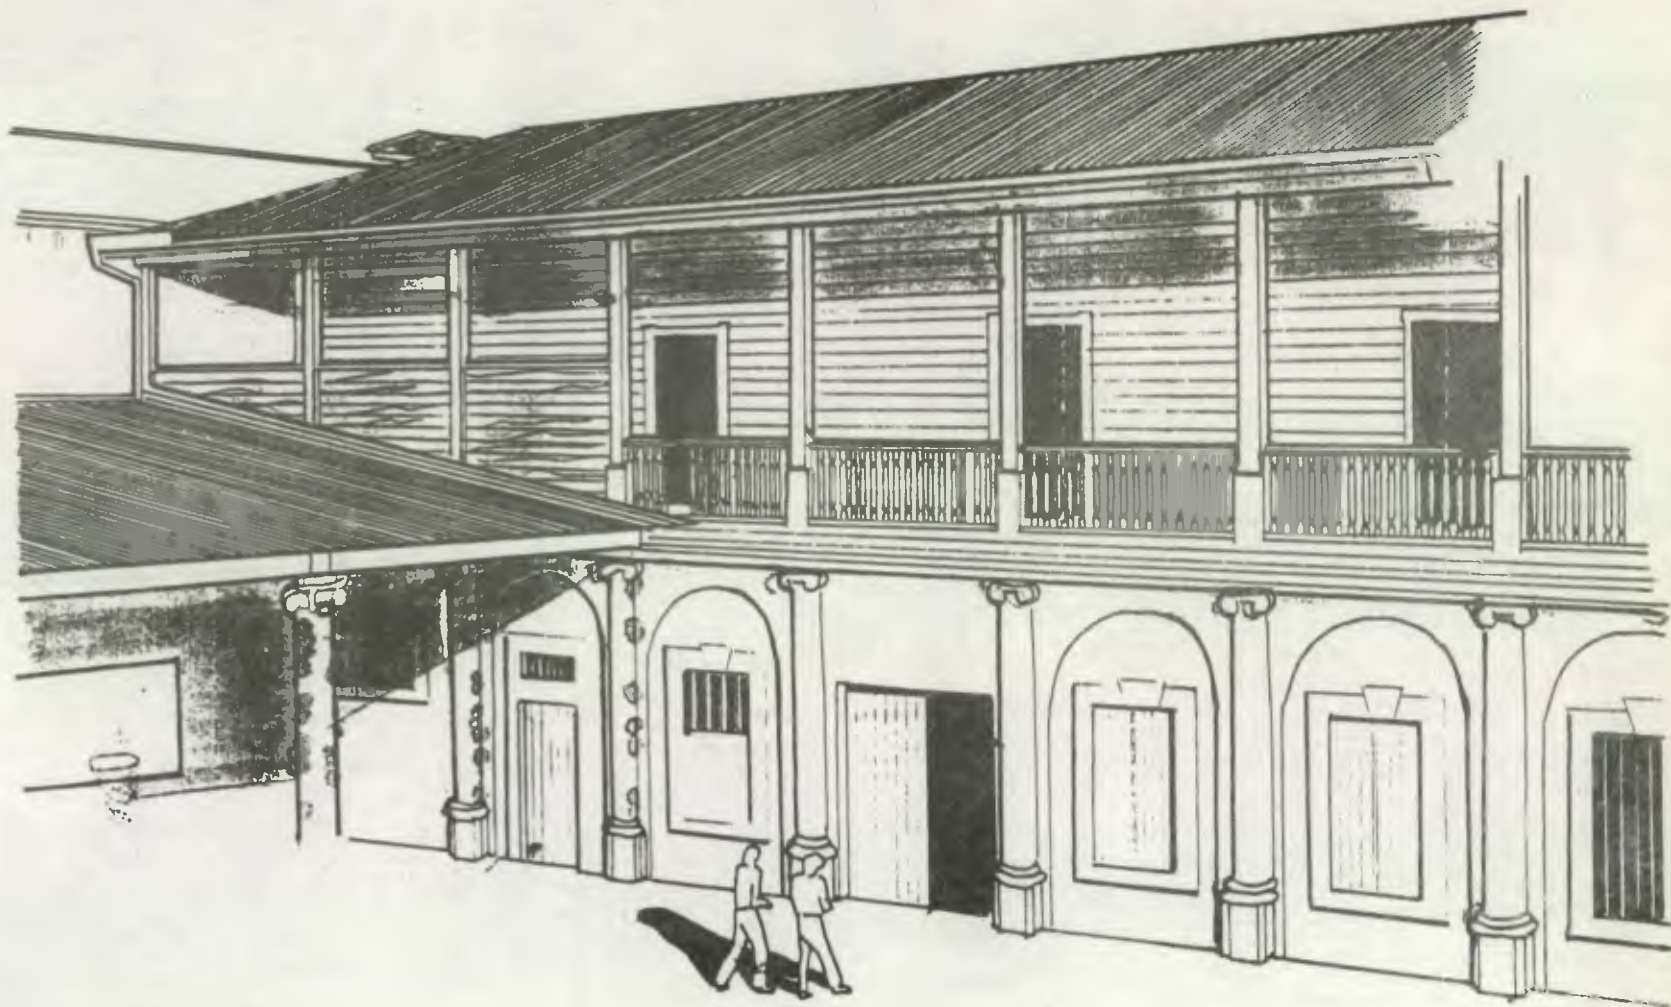
GRAFICA No. 4

Vista interior, se nota el desplazamiento del muro en el primer nivel con respecto al eje del segundo, así como su alteración en acabados.

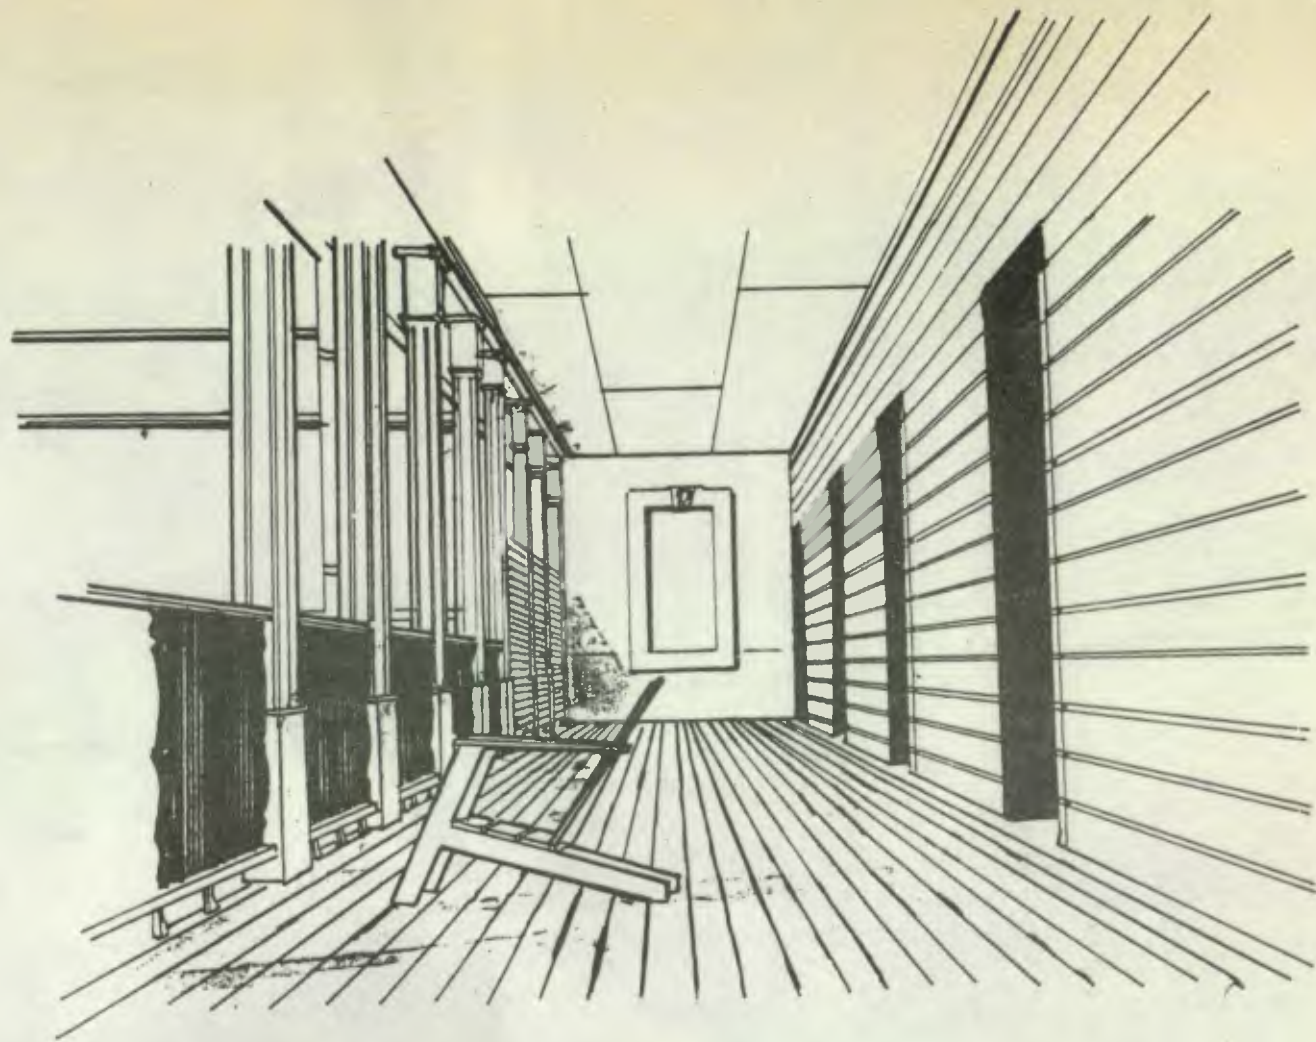
GRAFICA No. 7

Vista del corredor, lado norte, primer nivel
véase el tabique de madera que sustituyó al muro del
eje E'. así como lo desgastado de las duelas de en-
trepiso.

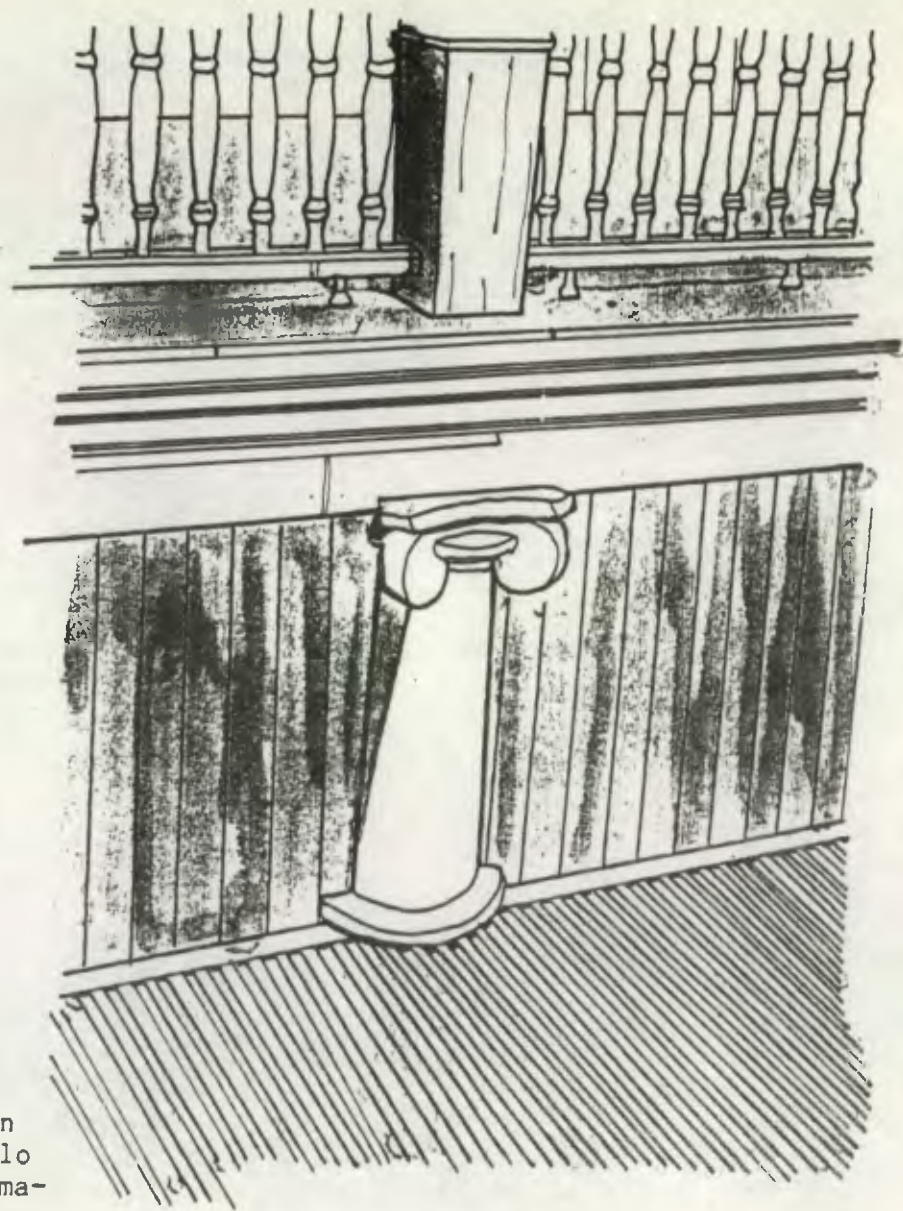
GRAFICA No. 8

Muestra las alteraciones en las columnas de piedra; el repello aplicado a éstas, el tabique de madera y la lámina de zinc agregados. Véase también el remate del entrepiso que está tapado con lámina.

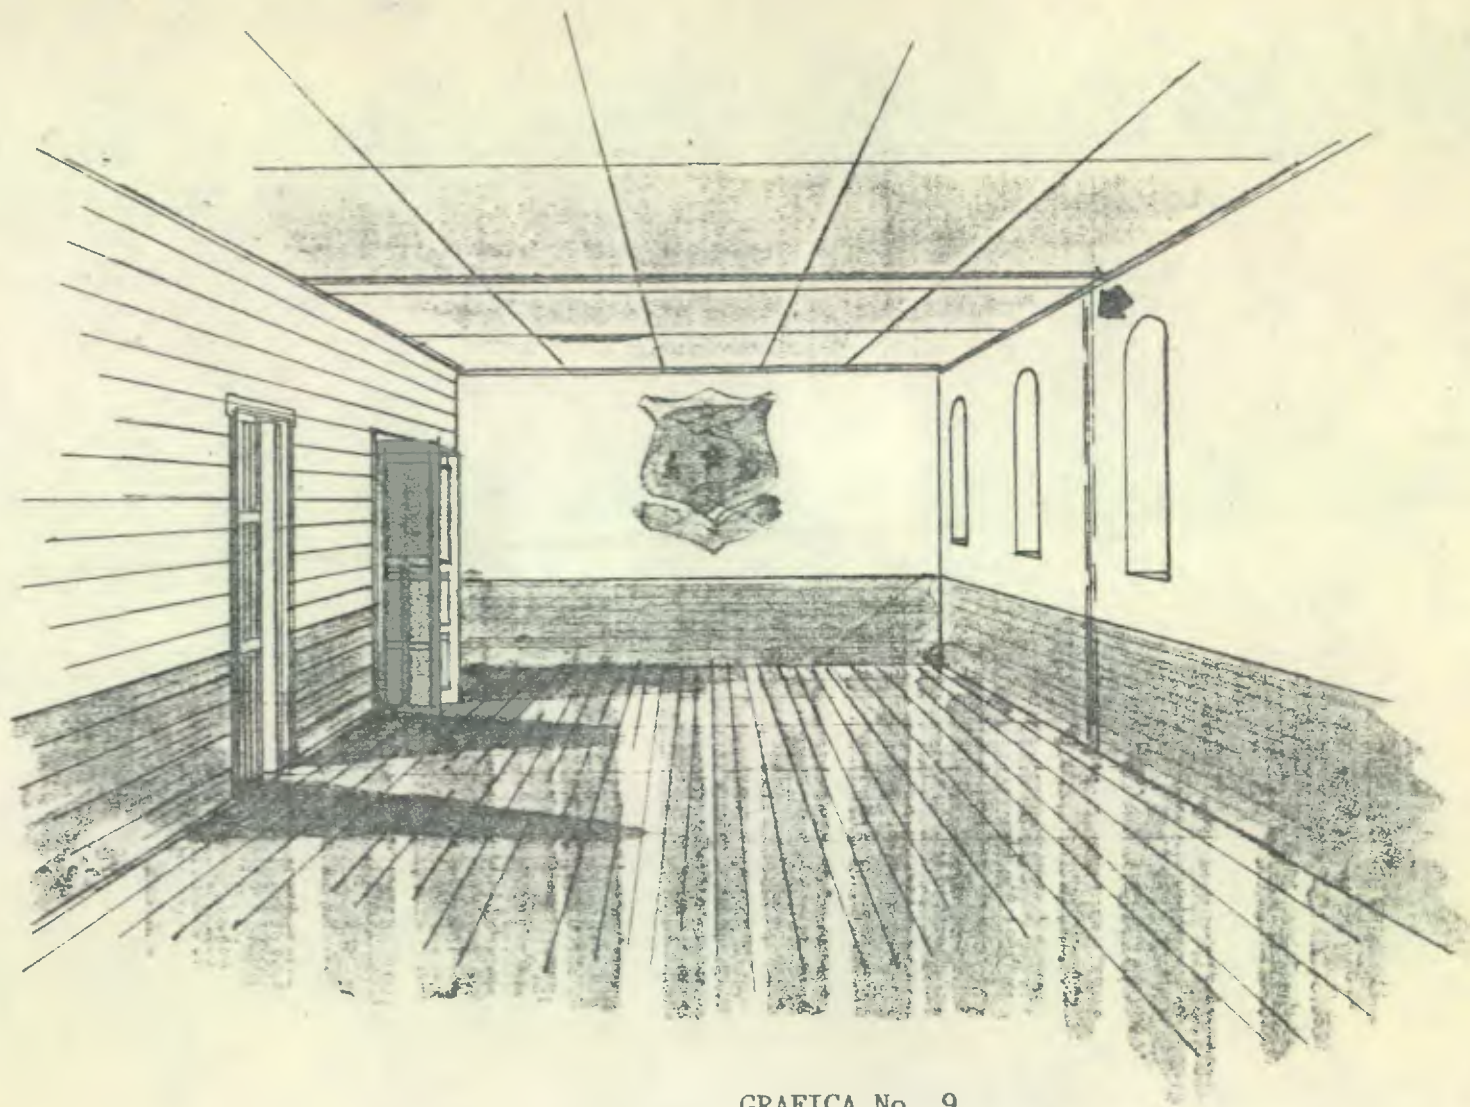
GRAFICA No. 9

Muestra el espacio interior de lo que se utiliza como salón de usos múltiples. En la derecha se nota donde fue anulado el muro divisorio.

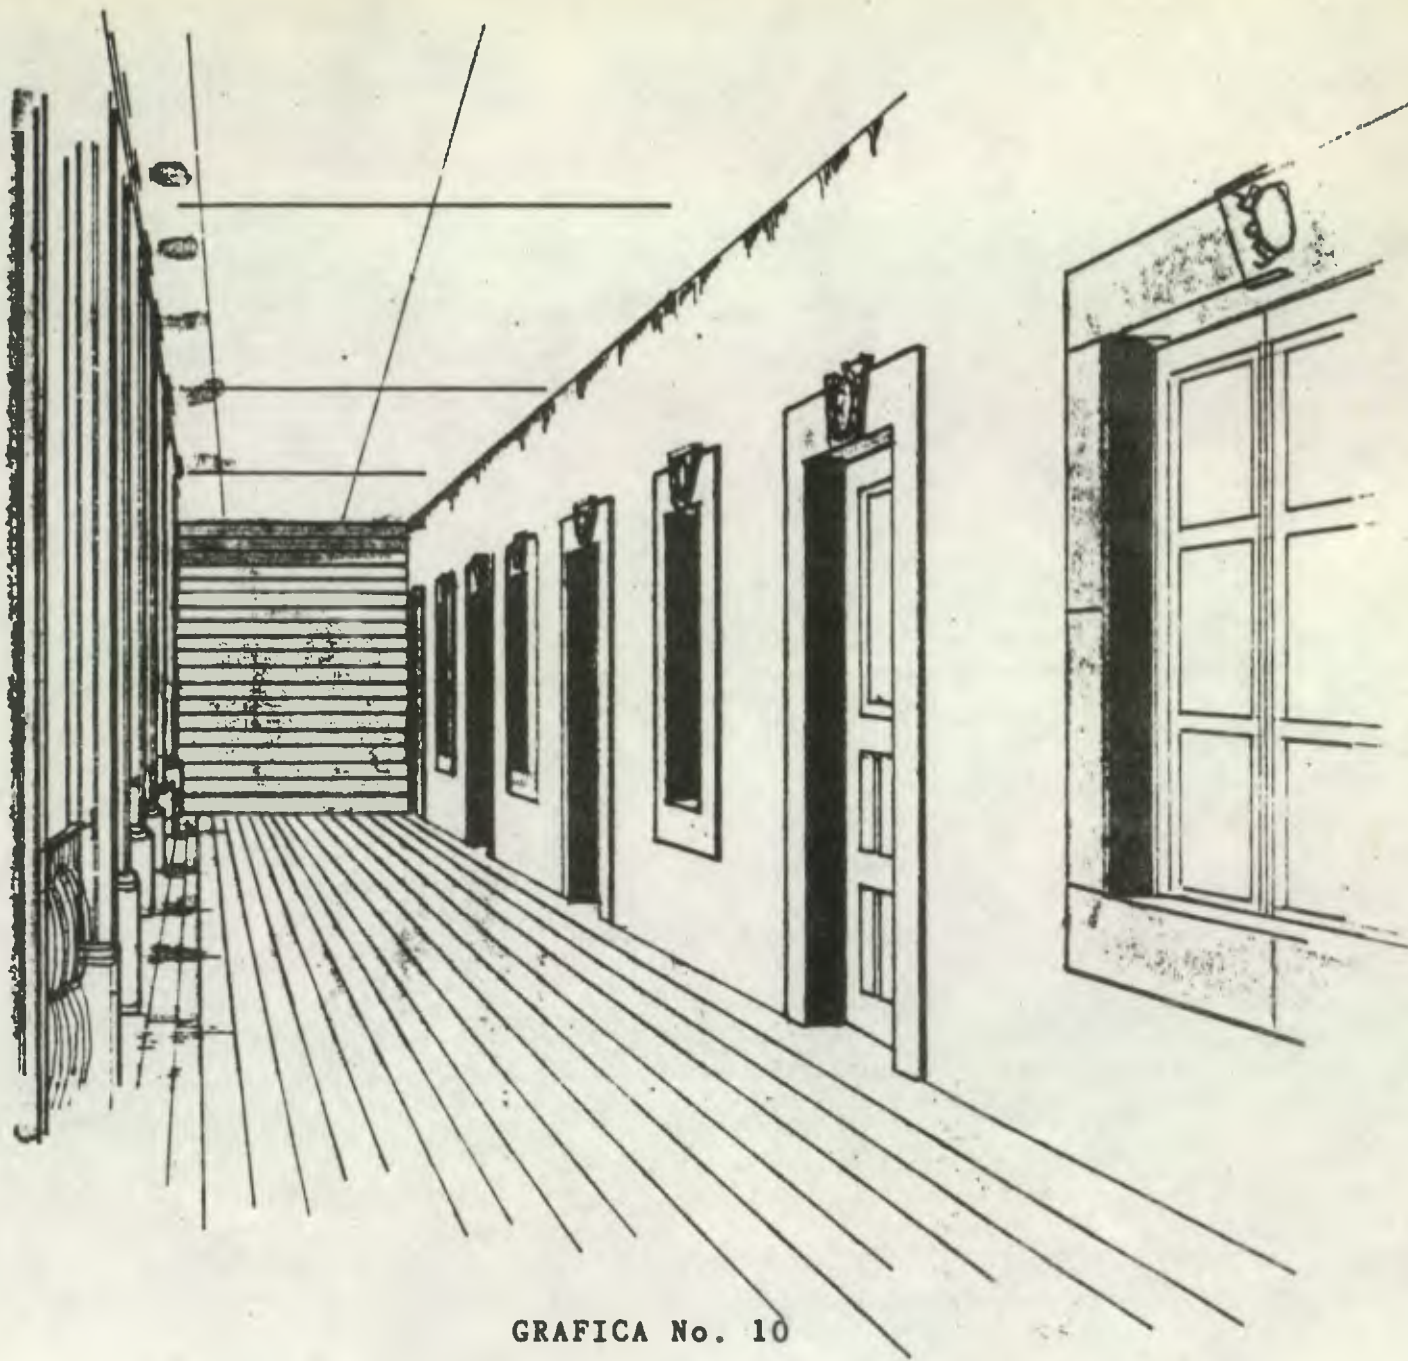
GRAFICA No. 10

Vista del corredor, segundo nivel, lado Este; presenta buen estado de conservación.

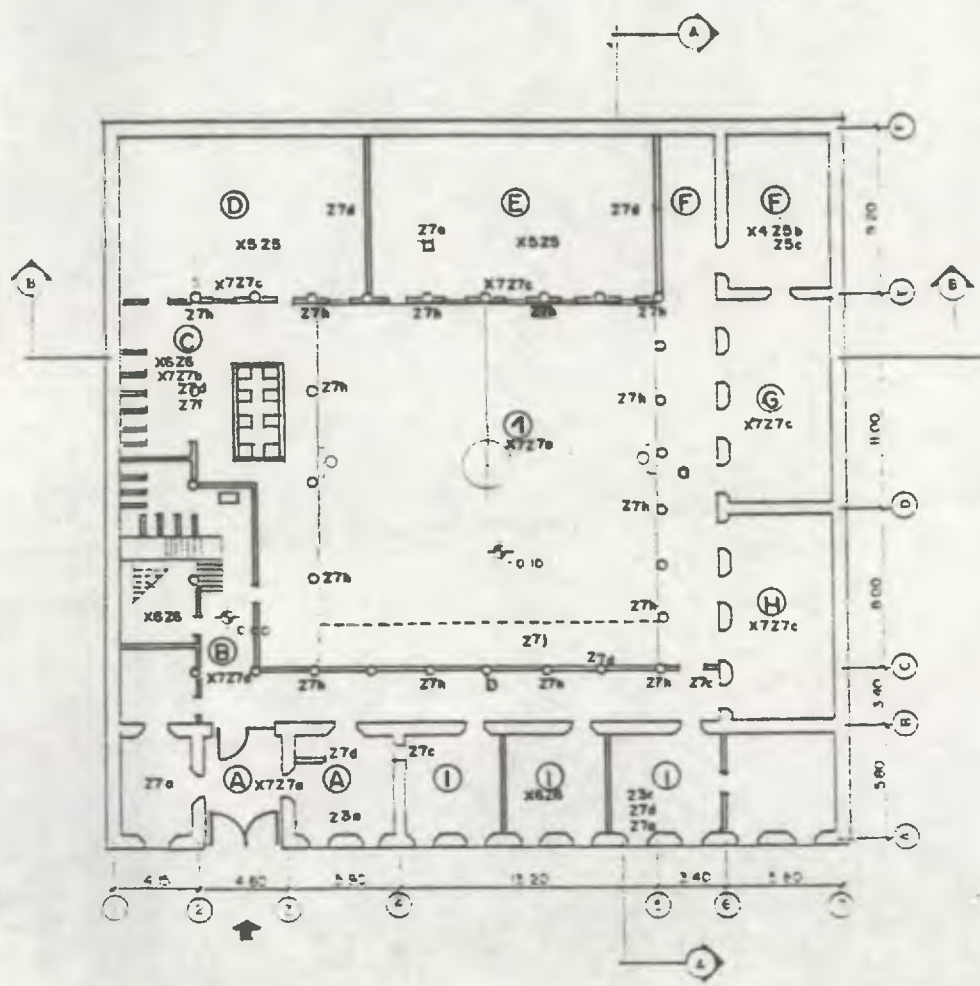
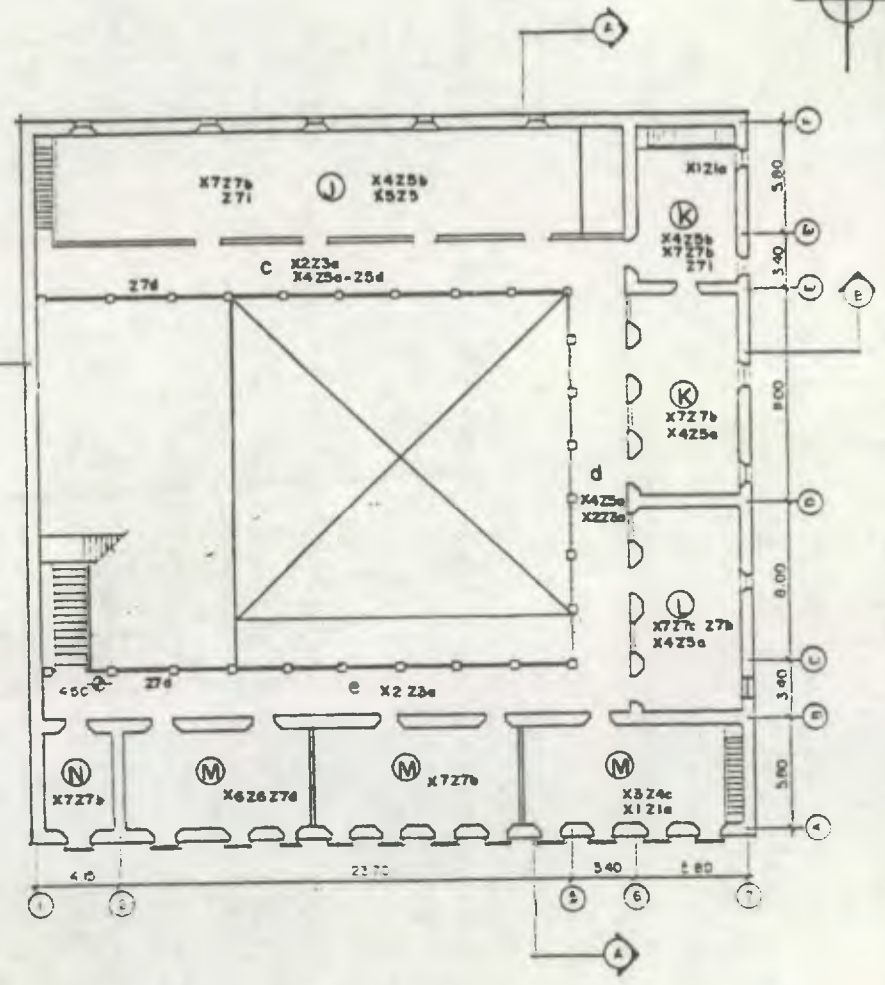
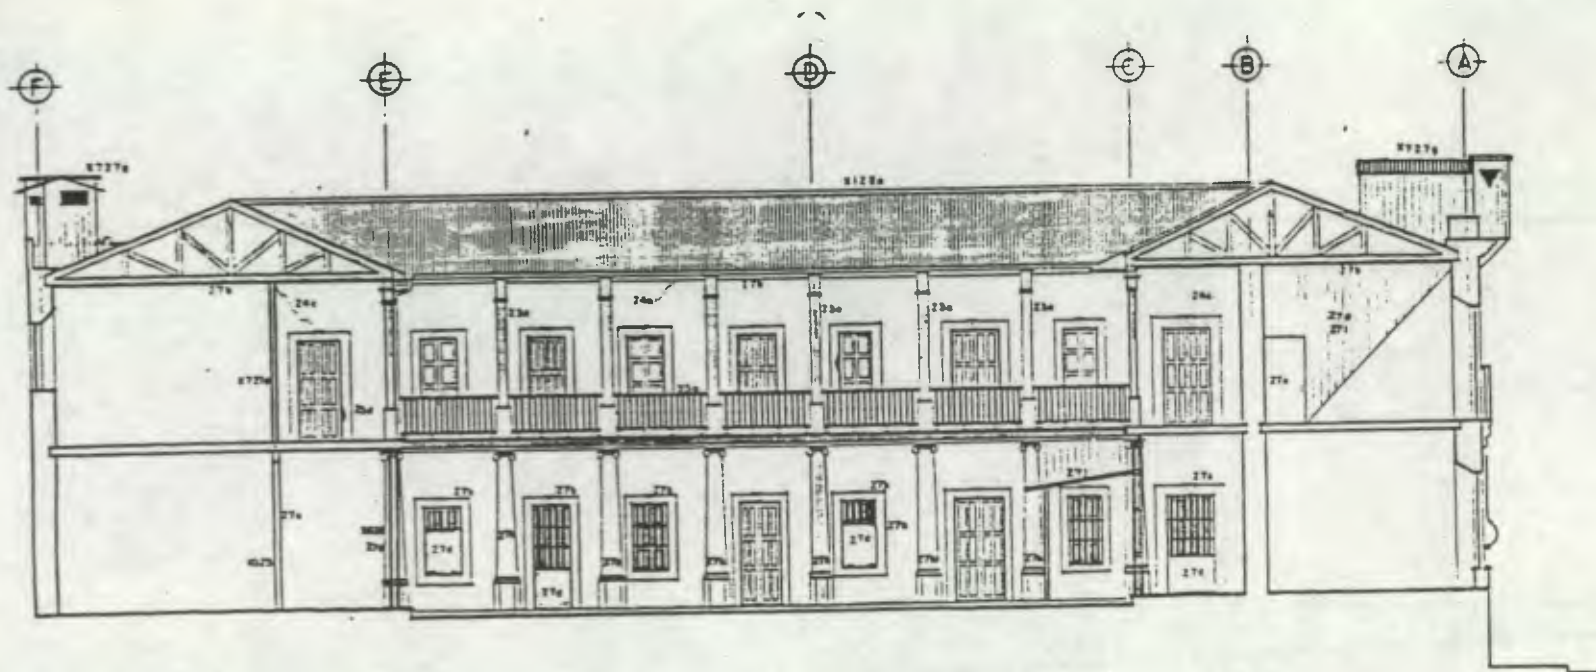
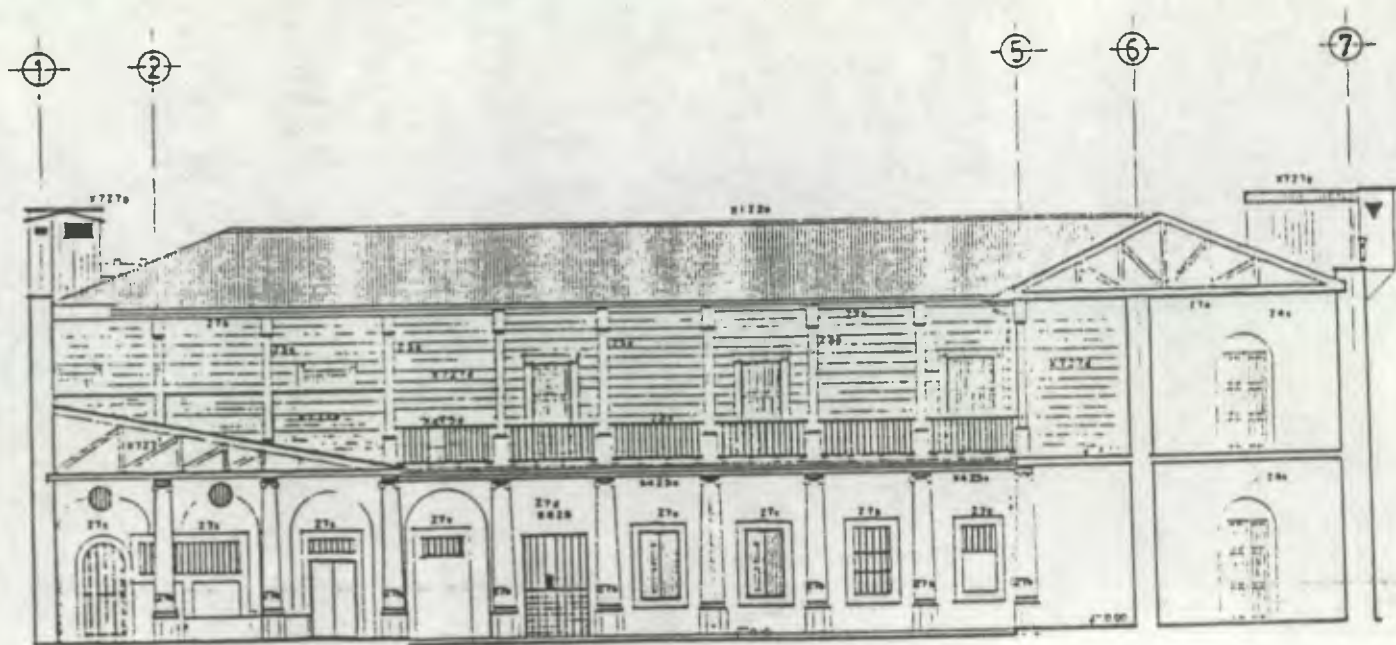
ESCALA 1:75
DIBUJO V. ALVARADO
FECHA MARZO, 1990.
ALTERACIONES Y DETERIORO
UNIVERSIDAD DE SAN CARLOS
FACULTAD DE ARQUITECTURA

Alteración espacial: se modificó el Eje (E') del muro hacia afuera (Eje E), por lo que el corredor quedó anulado, utilizándose los mismos materiales en su construcción.
Alteraciones físicas: grietas en piso de cemento líquido y desprendimiento de machimbre y decoloración de este en el cielo falso, las ventanas poseen barrotes de hierro y se levantaron tabiques de block. Se colocó una columna de concreto armado para sostener la viga del entrepiso en donde se corrió el muro.

Ambiente modificado con tabiques de block que cierran el espacio. Los muros presentan grietas de pelo y desprendimiento de material de repello.

Alteraciones: núcleo de escaleras que dá hacia torrión de control en la cubierta, tabique de madera y una grieta sobre el dintel de puerta intermedia. Su estado de conservación es bueno.

Alteraciones espaciales: división de ambientes con tabiques de block y núcleo de gradas que dá hacia torrión de control en la cubierta. Alteraciones físicas: grietas y humedad en cabeza de muros, duelas desgastadas y color en puertas y ventanas.
