UNIVERSIDAD DE SAN CARLOS DE GUATEMALA
FACULTAD DE ARQUITECTURA

ANA PATRICIA ALVAREZ RUIZ

GUATEMALA, NOVIEMBRE DE 1991.

REHABILITACION DEL PASAJE AYU-ZUZA

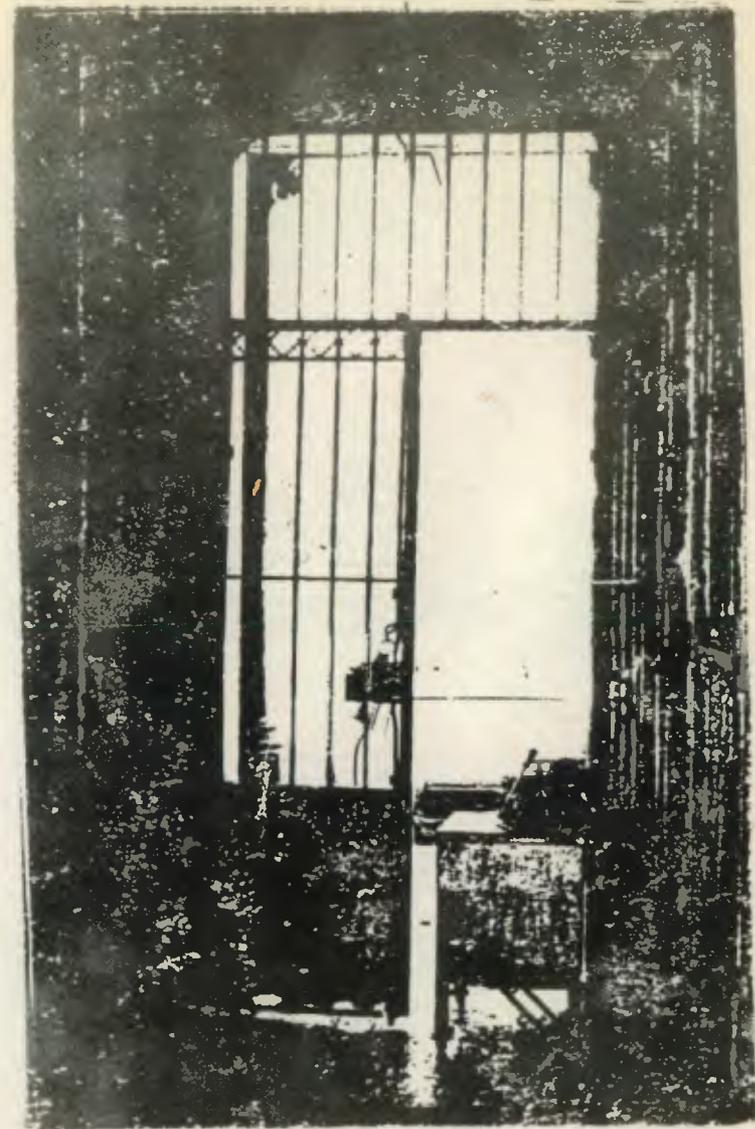
Foto No 18

Puerta de hierro forjado, del ingreso por la 8a. calle zona 1. Unica - que se conserva de las tres rue exis - tieron en este ingreso.

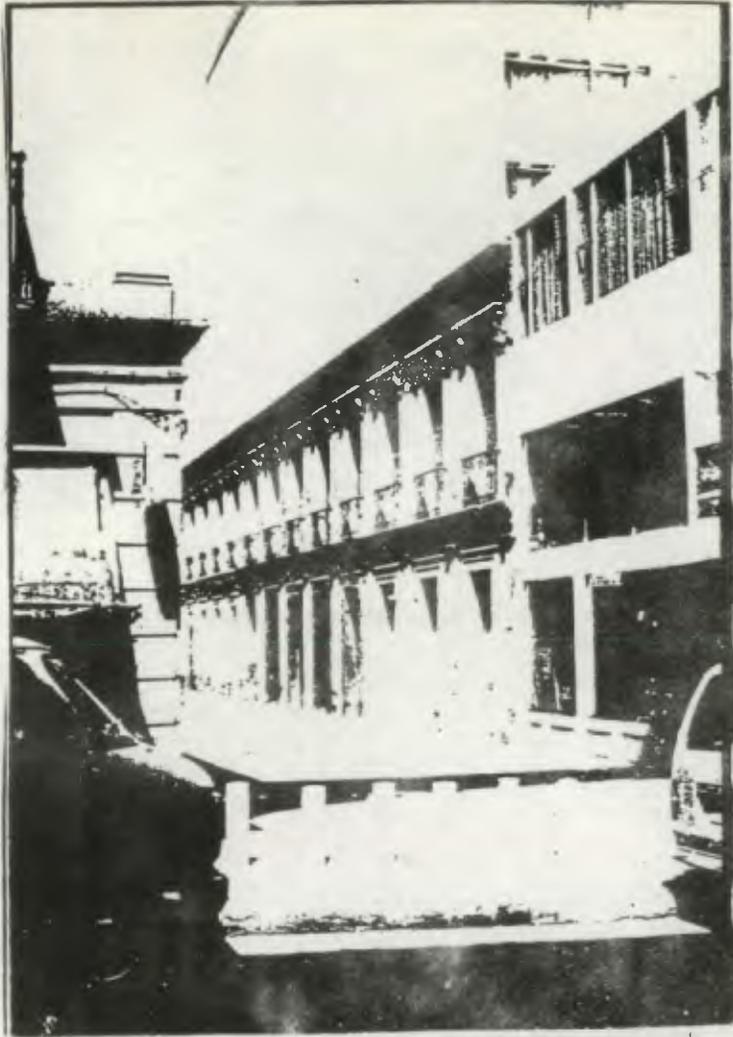
Foto No. 22 Fachada Sinistra

Causas:

- grietas
- fisuras
- faltante de material
- transformación tipológica

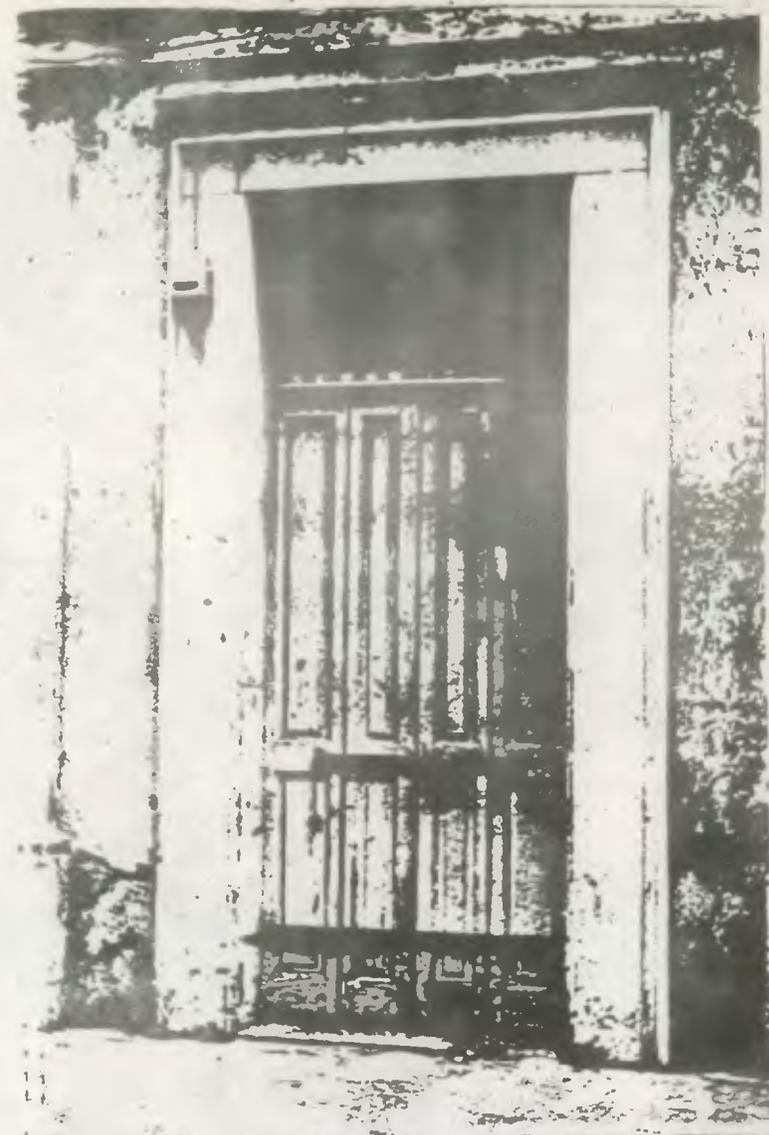
Foto No. 27 Puerta de la fachada Estq

Efectos:

- falta de repello
- Humedad.

Causas:

- Falla en los materiales
- lluvia, viento, sol.
- insectos
- falta de mantenimiento
- Desconocimiento.

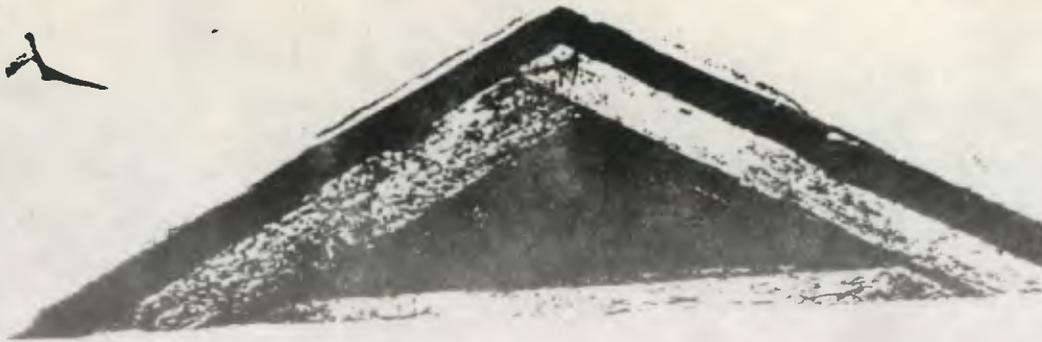
Machizambas del área Nor-estq.
Foto No. 28.

causas:

Efectos:

- Humedad
- pudrición
- resecamiento.

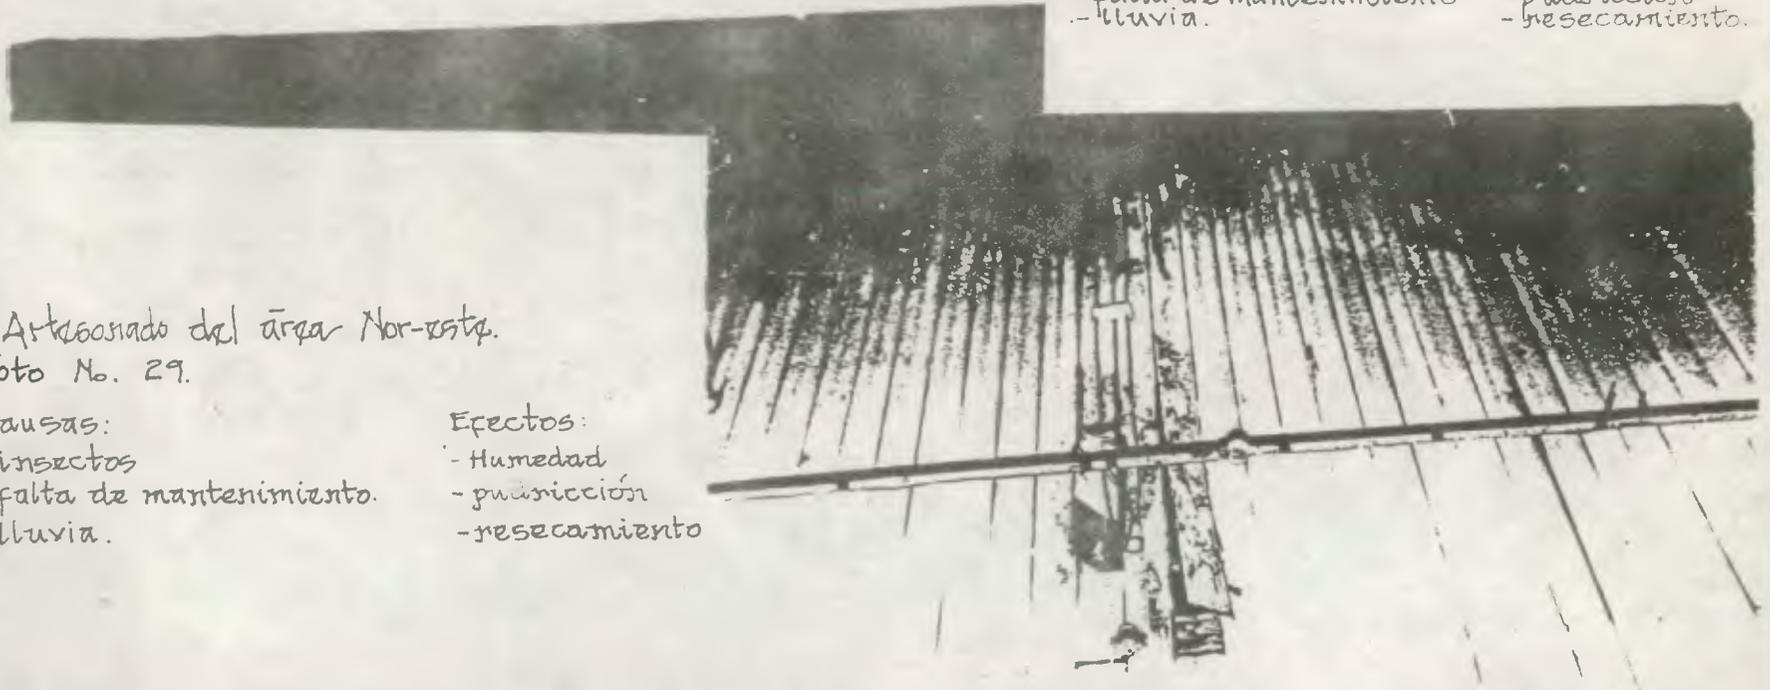
- Artesonado del área Nor-estq.
Foto No. 29.

El artesonado presenta daños causados por insectos Xilófagos, humedad, resecamiento, hongos, etc. los cuales han provocado daños, que han alterado la resistencia de la madera, asimismo las piezas enfermas han contaminado aquellas partes. Foto 28, 29 de la página 111

causas:

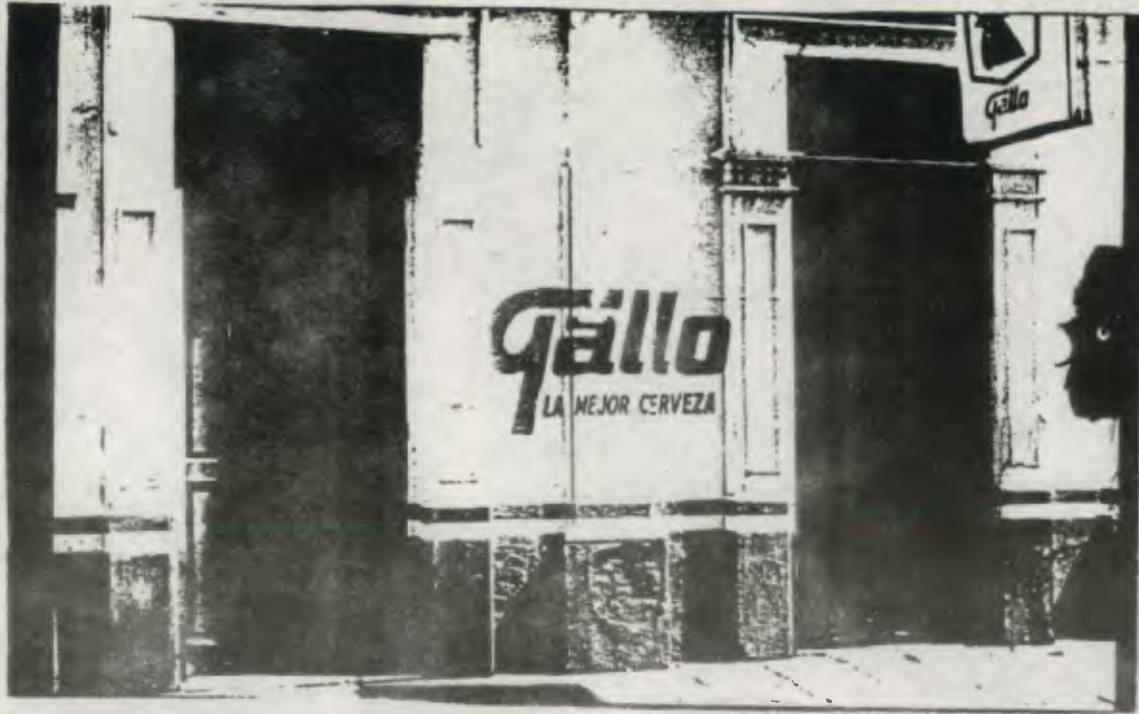
Foto No. 30

Fachada Oeste

- Falla en los materiales
- Luvia, sol, viento
- Insectos
- Desconocimiento

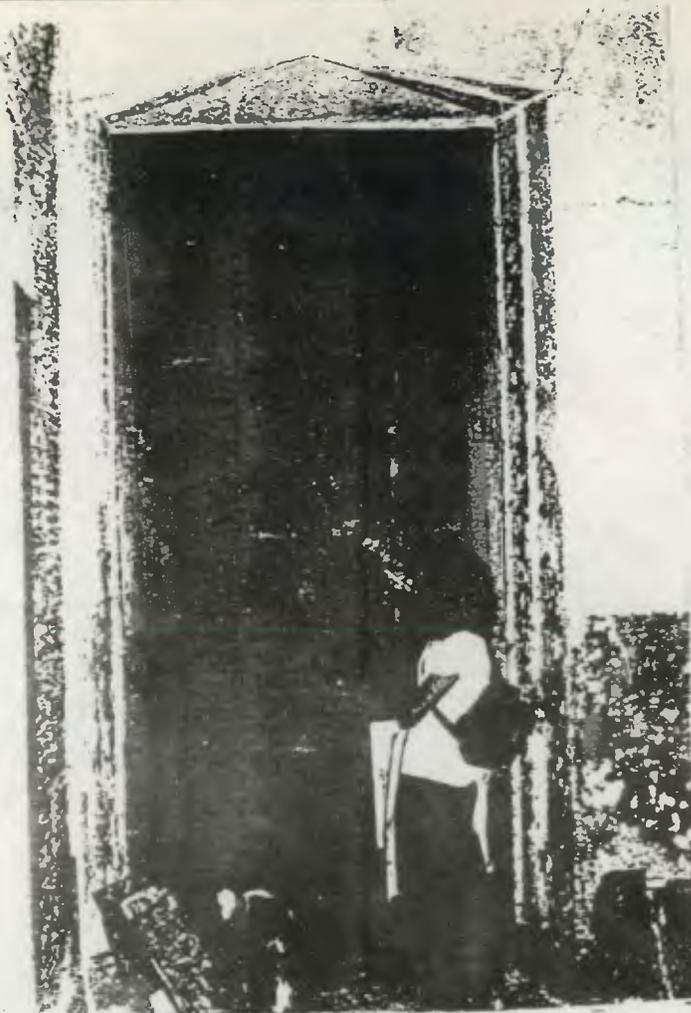
Detalles:
 Puerta 2do. Nivel
 Foto No. 32.
 causas:
 -lluvia, viento
 -insectos.
 -falta de mantenimiento.

efectos:
 -resecamiento
 -humedad.
 -desprendimiento
 -decoloración
