**Oratorio de Nuestra Sra. de las Mercedes
en Lo de Mejía, Rio Hondo, Zacapa.**

PROYECTO DE RESTAURACION Y REHABILITACION.

**UNIVERSIDAD DE SAN CARLOS
DE GUATEMALA**

T E S I S

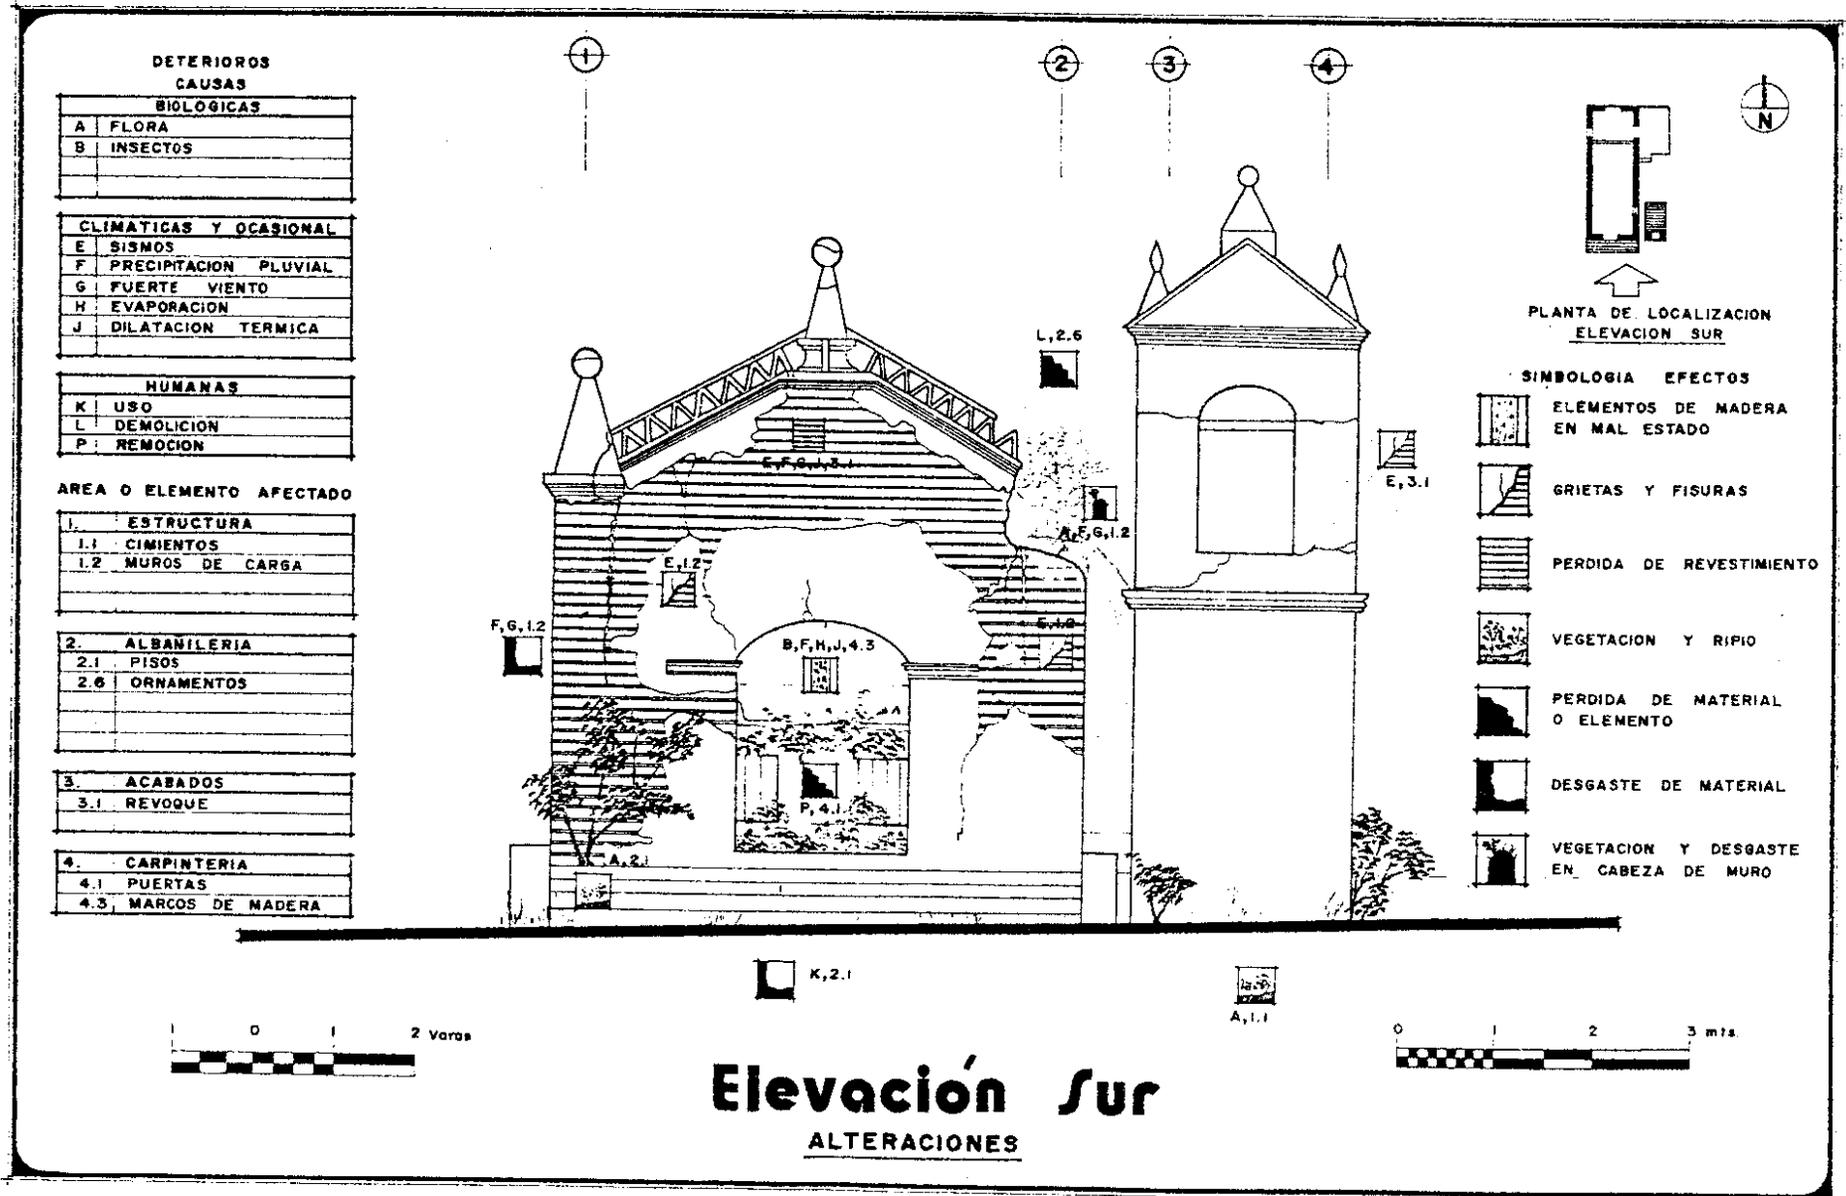
ELEVACION SUR. ESTADO ACTUAL.

La fachada principal posee grietas que afectan los elementos estructurales o muros de carga en su unión con los muros laterales, afectando la estabilidad de dichos elementos, ya que las grietas a barcan el 50 % de la altura del muro. Existe también una fisura diagonal (fuerzas de corte) que a barca desde el remate de muro hasta la esquina izquierda del vano de la puerta de ingreso. Todas estas fisuras y grietas fueron causadas por el terremoto de Febrero de 1976 y se han ido alterando - aún más por el abandono y los agentes climáticos.

Los ornamentos piramidales, izquierdo y central aún se encuentran en su sitio, no así el dere - cho, por haber sido demolido posteriormente al terremoto de 1976. La falta de este ornamento ha generado daños por erosión y crecimiento de vegetación en la cabeza de muro.

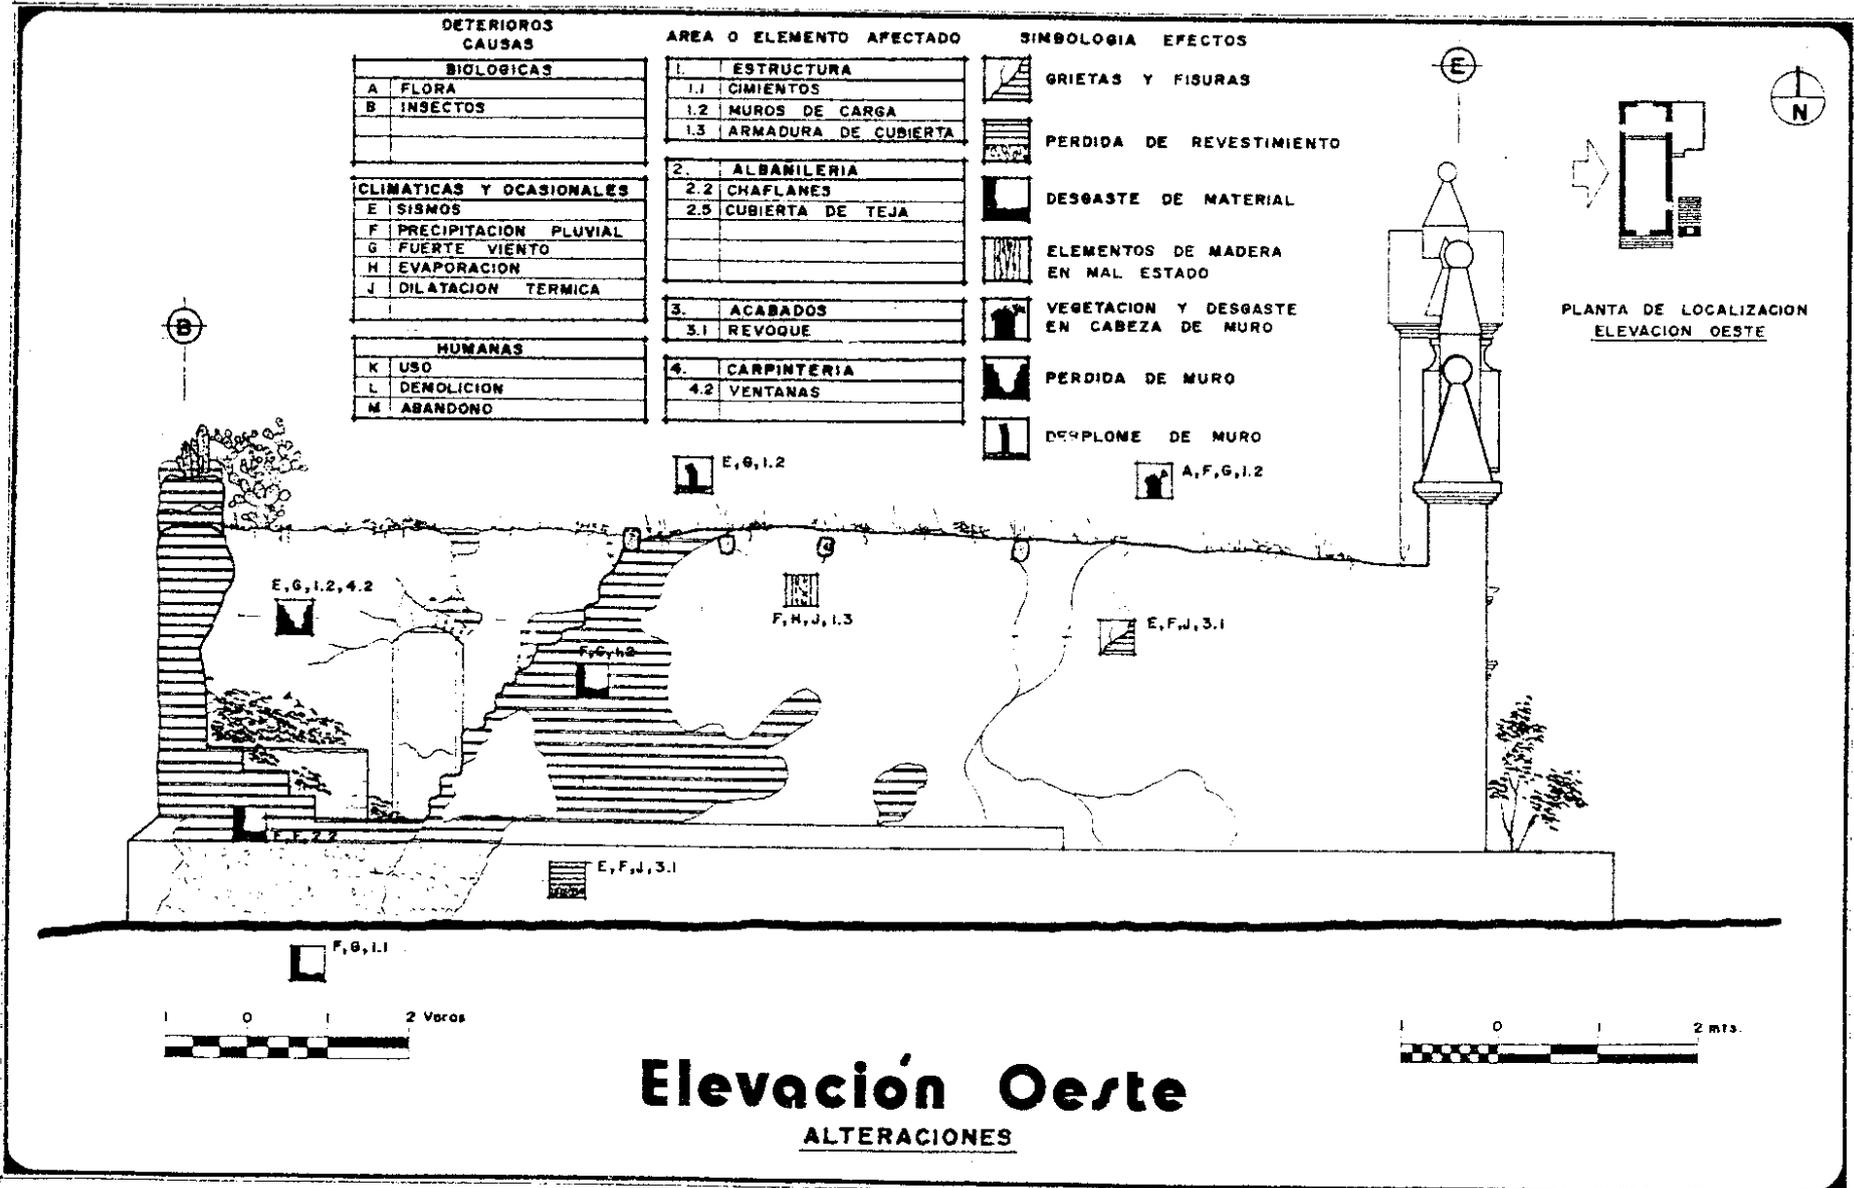
ELEVACION OESTE. ESTADO ACTUAL.

racterísticas de los daños existen sospechas de asentamiento en el terreno, a causa de los sismos de Febrero de 1976. En este sector, la cimentación superficial ha sufrido la pérdida de el revestimiento, ocasionando alteraciones por erosión en una longitud de 3 mts.

Existe un desplome en el muro adyacente a la porción derrumbada, en una extensión de 4 mts. , la cual también corre el riesgo de derrumbe. Se observa un par de grietas al centro del muro que aún se encuentra en pie, sospechándose alteraciones de tipo estructural e incluso podría verse afectado el cimiento.

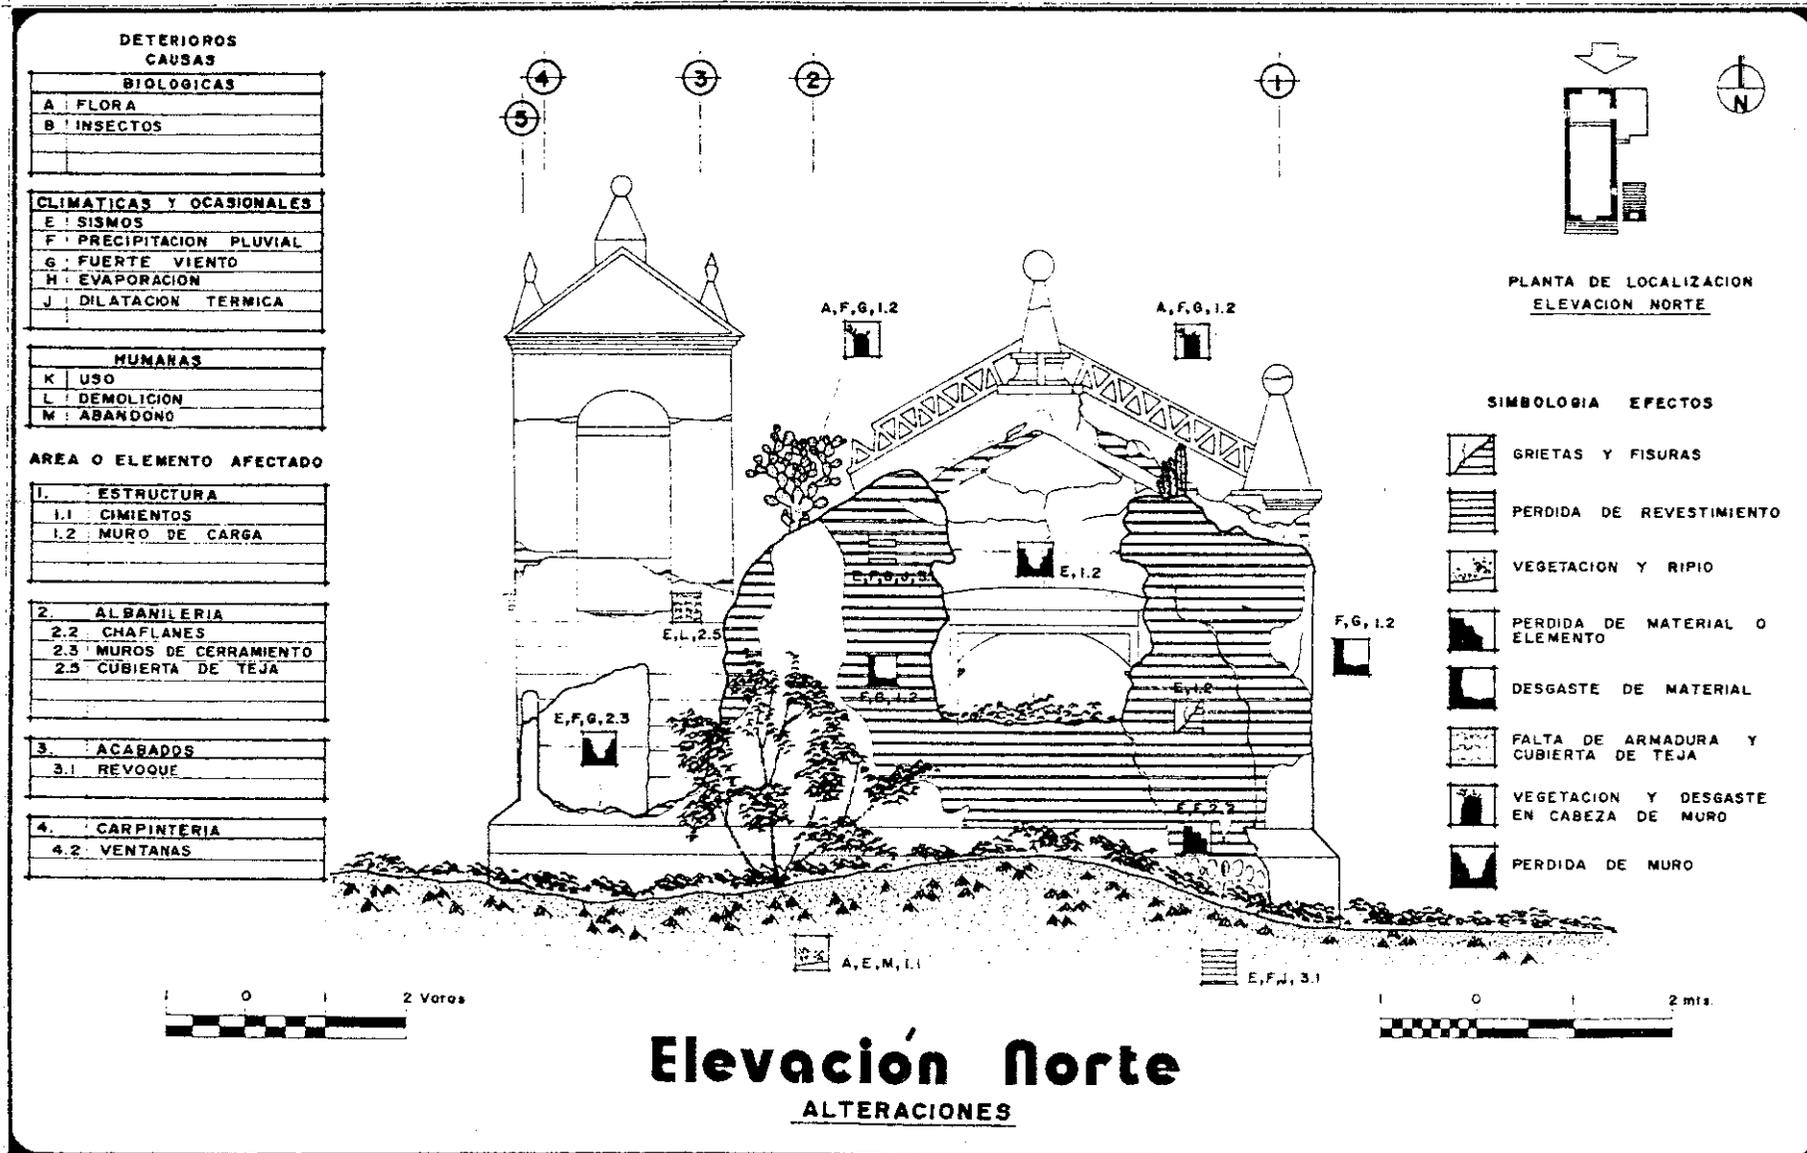
ELEVACION NORTE. ESTADO ACTUAL.

Los cimientos se encuentran más deteriorados en la unión con la fachada Oeste, es decir, en el extremo derecho de la fachada Norte donde existen un par de grietas que aparentemente atraviesan el cimiento en su totalidad. Se sospecha en este lugar alteraciones causadas por asentamiento del terreno, pero no se conoce con certeza el grado de alteración. También existe macro flora adosada al cimiento sin que se conozca con certeza la magnitud de los daños causados por las raíces.

En el extremo derecho del muro Norte existe un par de grietas de origen sísmico que han afectado estructuralmente el muro, y que abarcan desde el remate, llegando incluso a la cimentación. El daño es bastante serio pues prácticamente el muro está separado y sostenido casi exclusivamente por gravedad, por lo tanto corre un alto riesgo de derrumbe al presentarse cargas externas.

La tercera parte del muro del altar (nicho) se derrumbó a causa del terremoto de 1976. La falla estructural se debió a que el nicho se comporta como un vano de ventana y en el presente caso el ancho de vano es mayor que la tercera parte de la longitud total del muro, con un grosor que varía de 0.556 mts. (2 tercios de vara) en los extremos a 0.209 mts. (1 cuarta) en la pared del nicho.

El chaflán que protege la unión del muro y el cimiento desapareció en una extensión de 1 mt. en el sector comprendido entre las dos grietas, en el extremo derecho de la fachada, provocando desgaste por erosión causada por la acción del agua y el viento.
