"EDIFICIO MUNICIPAL DE PATULUL Y SU ENTORNO:
PROPUESTA DE CONSERVACION"

TESIS PRESENTADA A LA JUNTA DIRECTIVA
DE LA FACULTAD DE ARQUITECTURA DE LA
UNIVERSIDAD DE SAN CARLOS DE GUATEMALA

GUATEMALA, NOVIEMBRE DE 1993

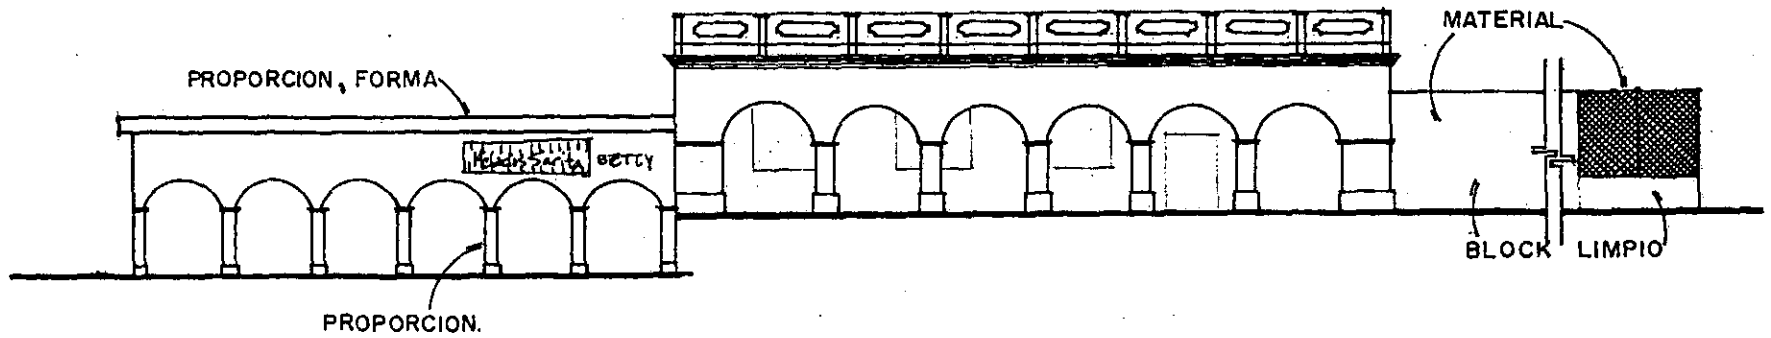
**FACHADA NORTE. En buen estado de conservacion.
ESTADO ACTUAL**

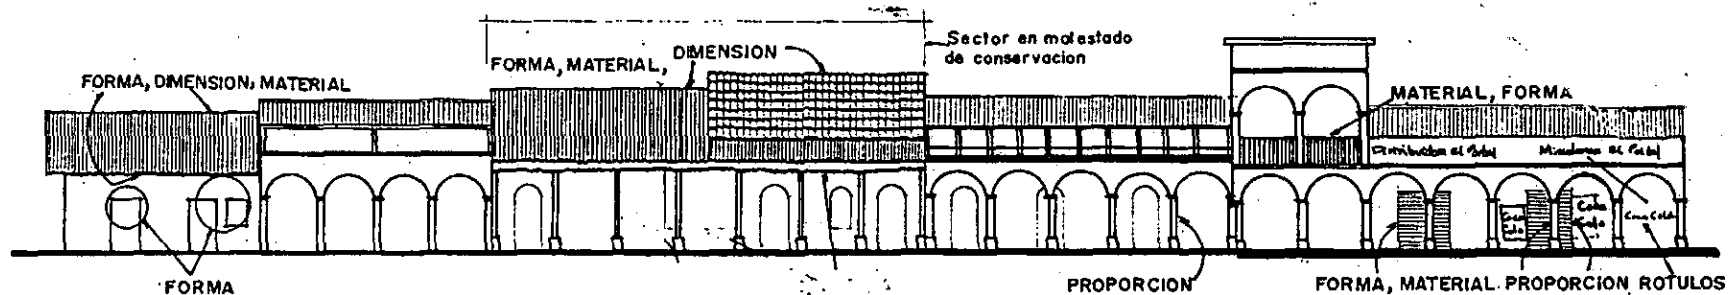
**FACHADA OESTE: En general bien conservada.
ESTADO ACTUAL**

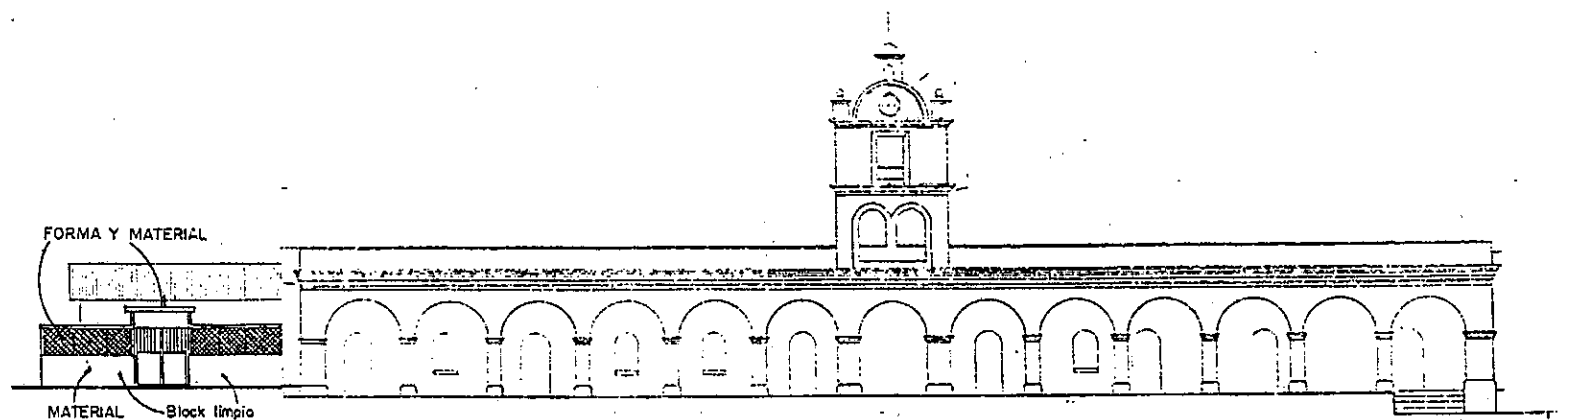
FACHADA SUR. El edificio municipal se encuentra en mal estado de conservacion, proponiendose su rehabilitacion como objetivo primordial de este trabajo.

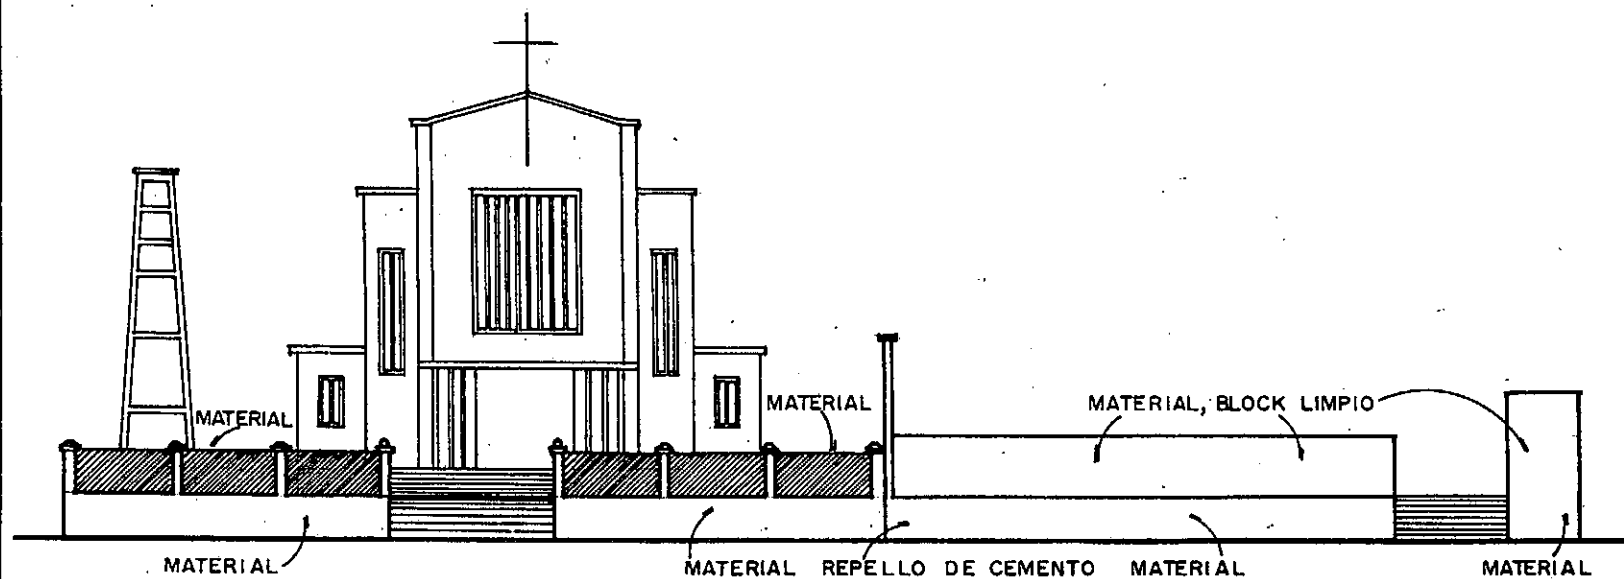
FACHADA ESTE. Con algún descuido y falta de mantenimiento al frente
ESTADO ACTUAL

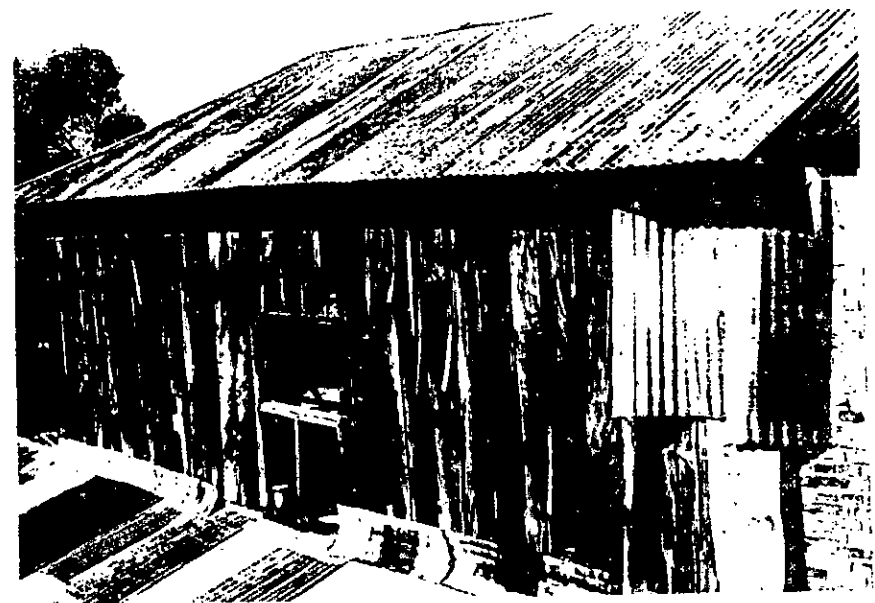
2

En la parte posterior de la torre, en el segundo nivel, se encuentran dos ambientes, uno con muros de ladrillo, del que se ya se habló anteriormente; y el otro, que antecede a éste y en el que desembocan las escaleras desde el primer nivel, con muros de madera, consistente en tablas clavadas en sentido vertical a una estructura también de madera. Esta construcción fue efectuada en fecha posterior a la inauguración del edificio y su estado es de total deterioro y abandono, sin ningún uso (ver Historia y Evolución en este capítulo y foto 2).

AREA EN DESUSO Y
DETERIORO EN LA
PARTE POSTERIOR DE
LA TORRE.

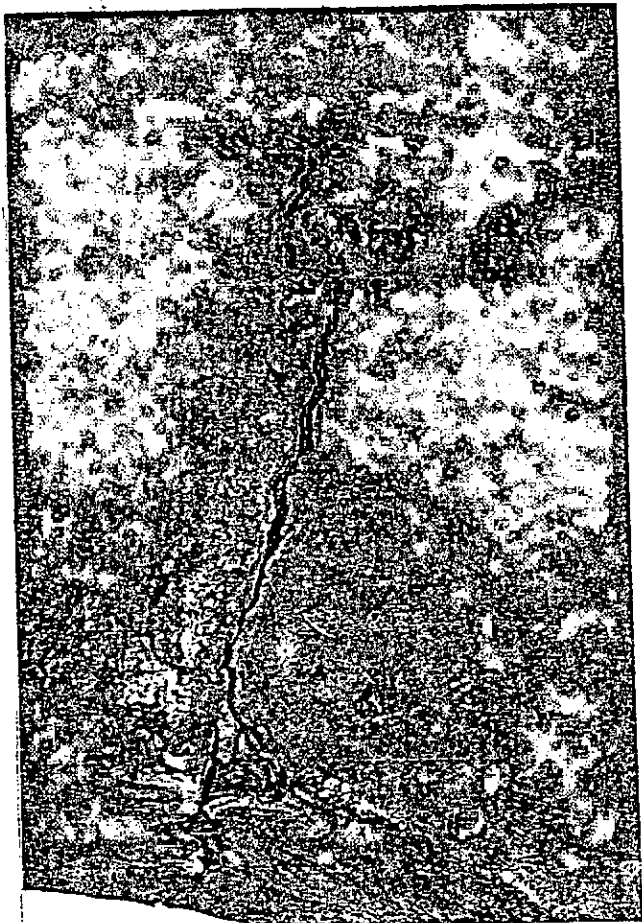
Las otras grietas que se observan en la torre, se encuentran en los vanos especialmente los de ventanas de arco de medio punto (ver fotos 5 y 6), en este caso se presentan rectas y también cortando de lado a lado el muro.

GRIETAS EN VANOS
EN TORRE.

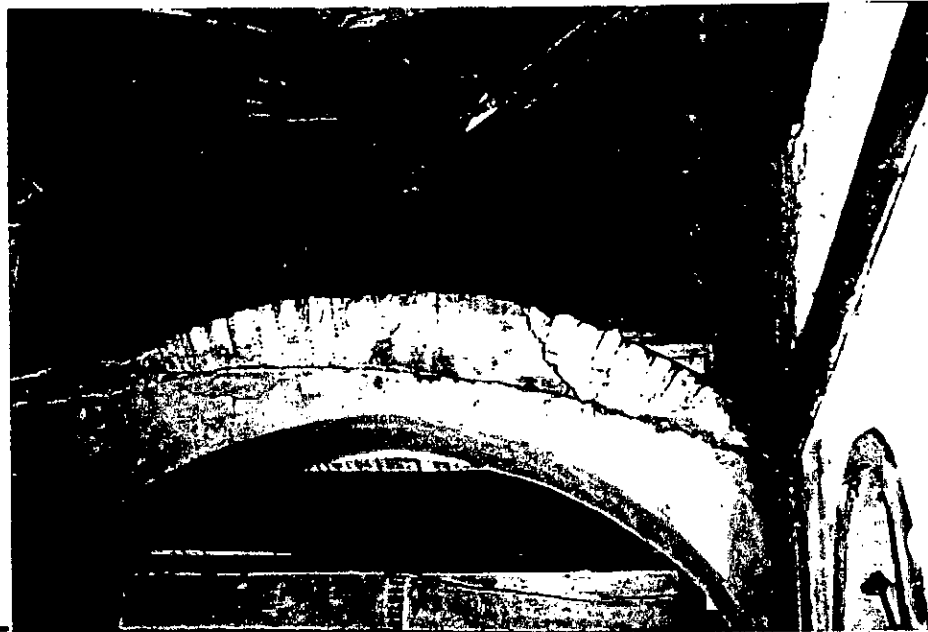
10

NOTES EL ELEMENTO DIAGONAL IMPROVISADO QUE REFUERZA LA ESTRUCTURA.

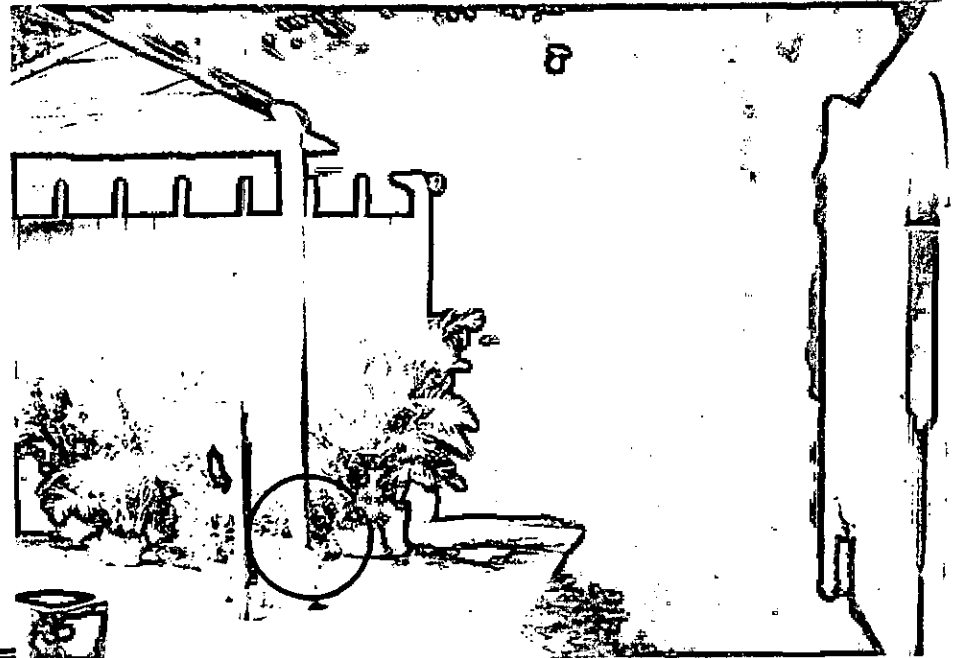
12

NOTESE LA INSEGURIDAD DEL PILAR DEL CENTRO Y A LA IZQUIERDA EL DESPACHO DEL ALCALDE.

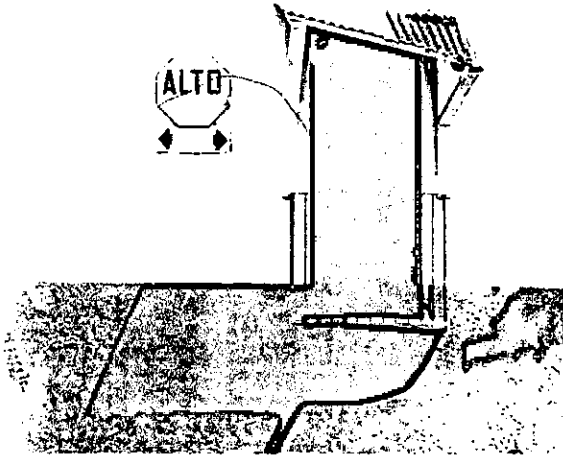
15

Se observa bastante deterioro en las molduras y el remate del cornisamiento (ático romano) de las fachadas, y éste consiste en grietas, rajaduras y hasta disgregaciones de los materiales que las conforman (ver fotos 14 y 15).

DESPRENDIMIENTO DE MATERIAL EN MOLDURAS Y ANTEPECHO. NOTESE EL ROTULO Y LA MARQUESINA.

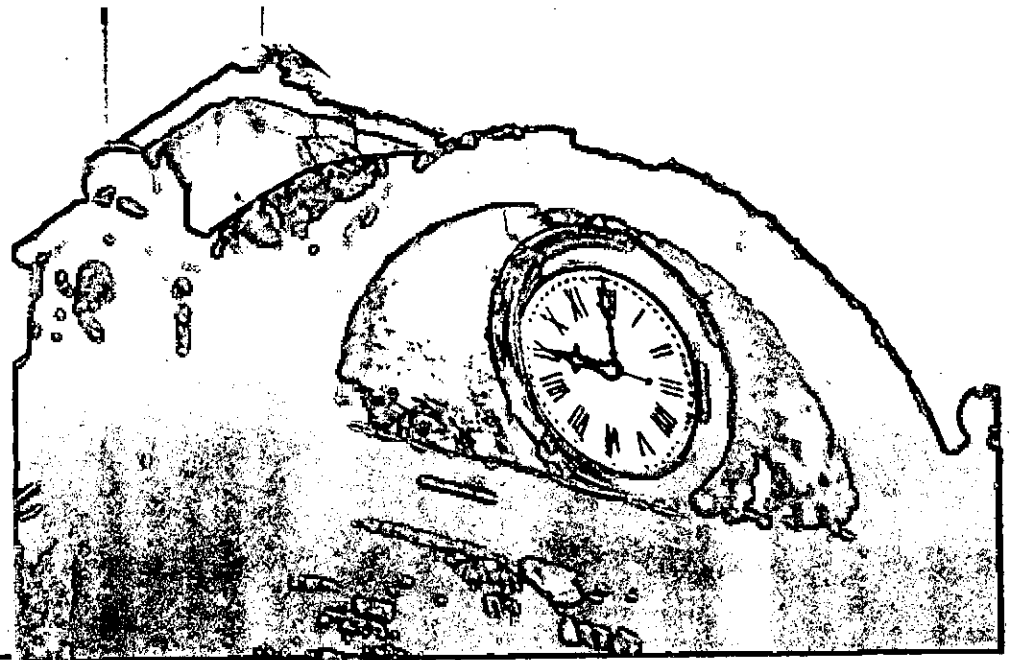
16

Es importante señalar el estado de deterioro que sufre el reloj que se encuentra en el semicírculo de la bóveda que remata la torre (ver foto 16) tanto en su maquinaria como en su aspecto exterior, ya que dicho reloj constituye una característica especial que complementa al edificio y que juntamente con éste adquieren el carácter de un patrimonio para la comunidad.

DETERIORO EN BOVEDA POR LAS INCLEMENCIAS DEL TIEMPO.

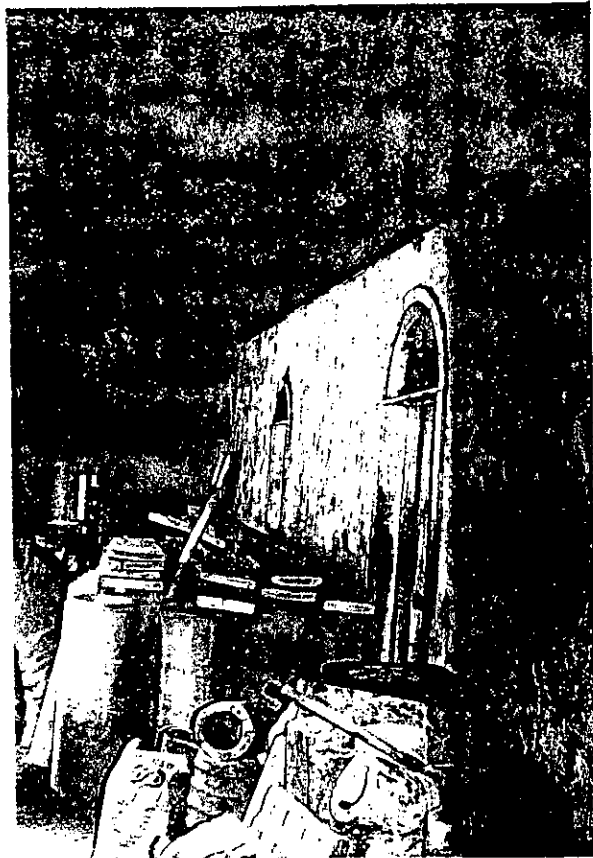
17

El acabado en algunos tramos de los muros han sido presa también del descuido y abandono y del pasado del tiempo, presentándose manchas, fisuras, erosiones, etc., efectos que demuestran un avanzado estado de deterioro (ver foto 17).

NOTESE EL ABANDONO Y DETERIORO EN UN CORREDOR DEL ALA ESTE.

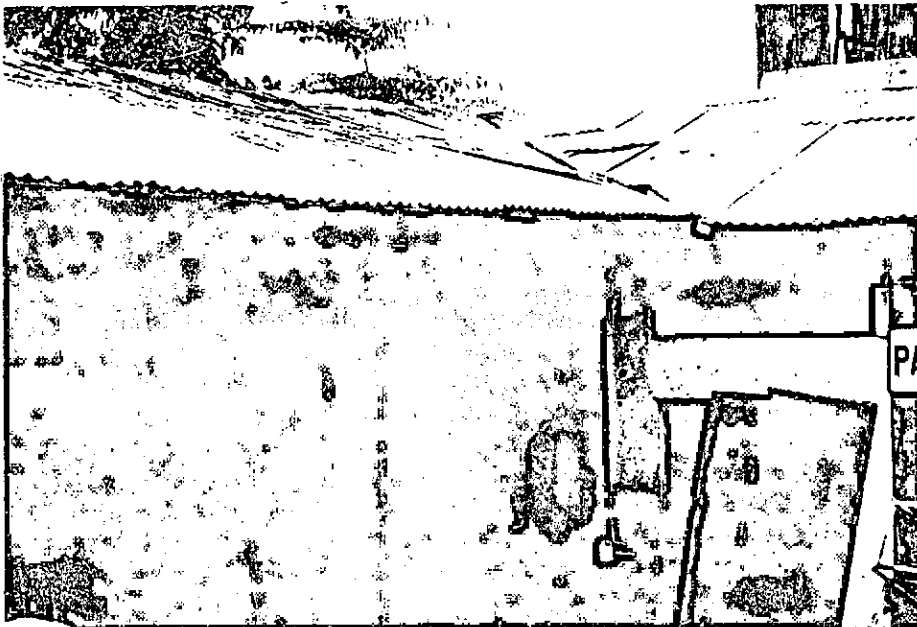
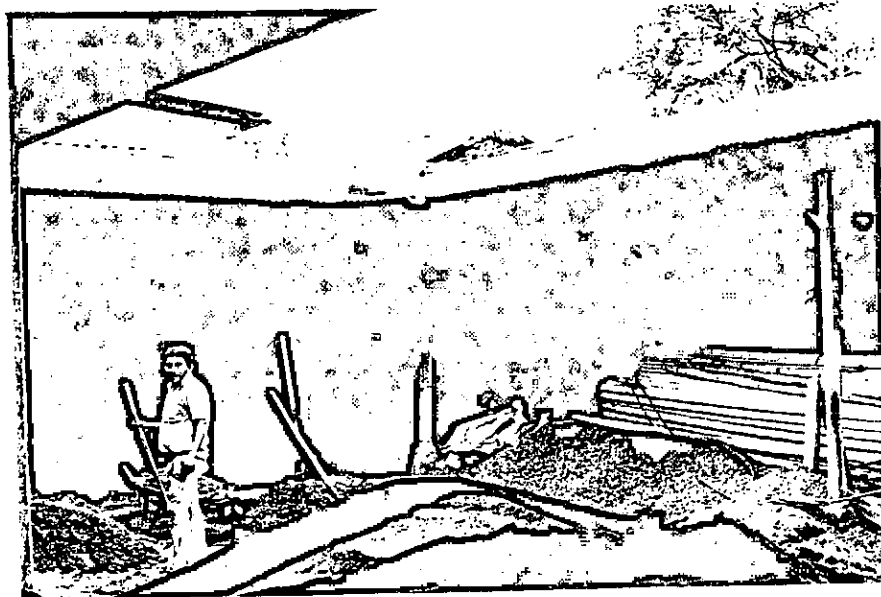
DOS ASPECTOS DEL ESTADO
QUE SE PRESENTA EN LA
PARTE ESTE DEL EDIFICIO.
