RESTAURACION Y REHABILITACION  
DEL TEMPLO DE NUESTRA SEÑORA DE  
SANTA ANA

LA ANTIGUA GUATEMALA

TESIS PRESENTADA A LA JUNTA DIRECTIVA  
AL CONFERIRSELE EL TITULO DE

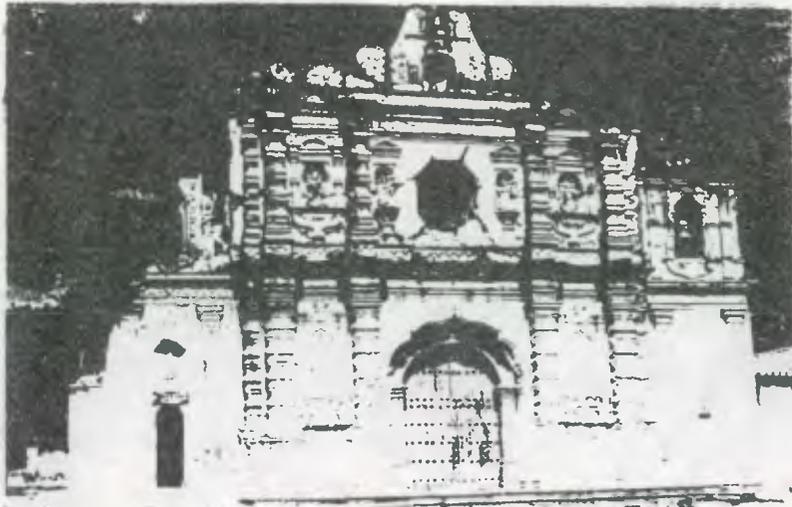
Fachada principal, donde se aprecian los daños a consecuencia de los terremotos de 1976.

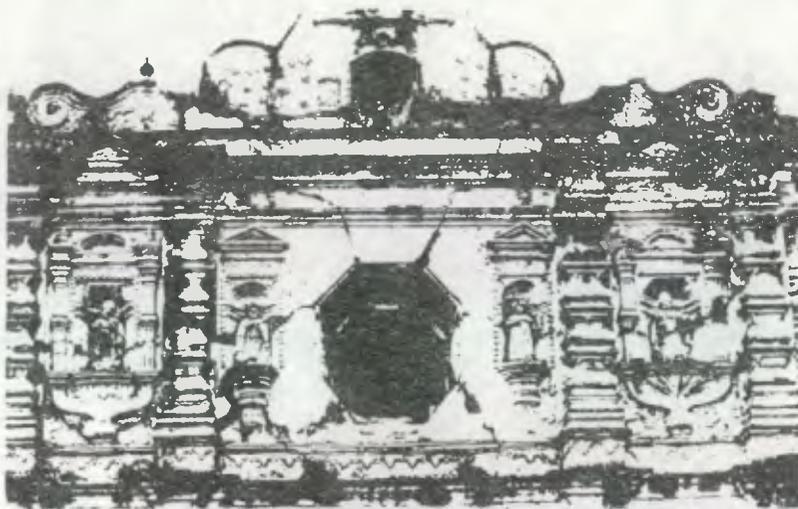
Detalle de las grietas y fisuras del segundo cuerpo de la fachada y el remate.

El muro de fachada será reestructurado, integrándole refuerzos de concreto armado, dispuestos vertical y horizontalmente para engrapar las partes fracturadas.

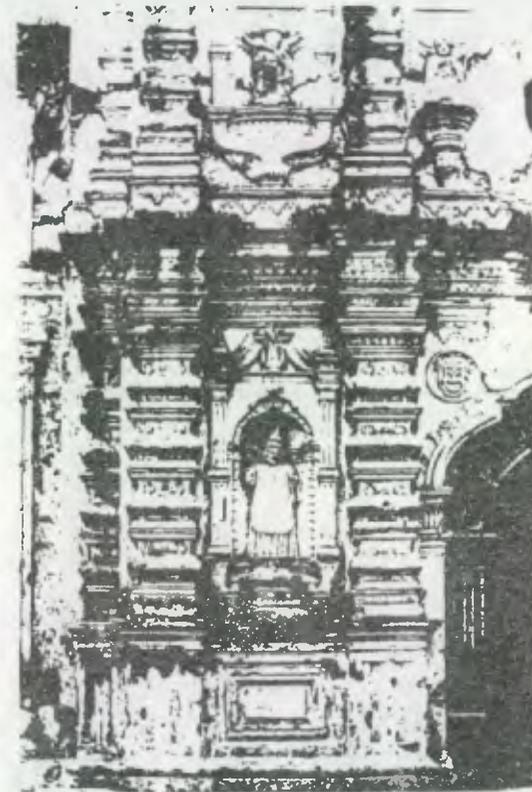
Desprendimiento de acabados en la base de las pilastras y presencia de musgos, hongos y humedad.

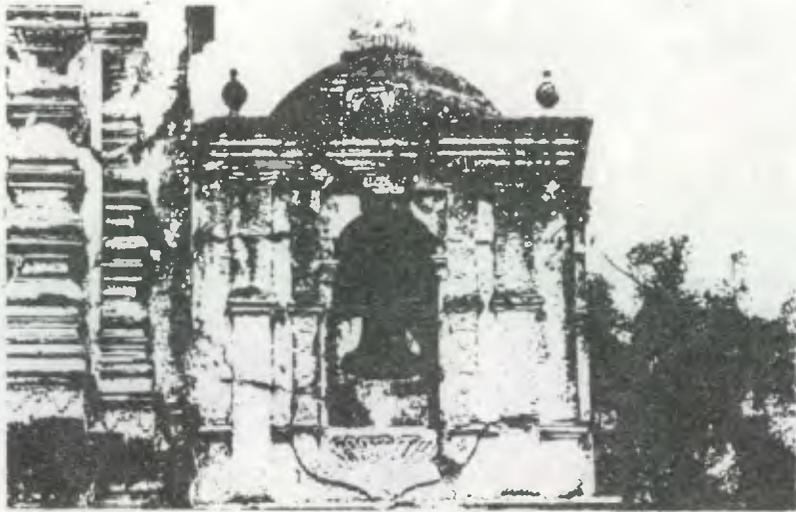
Aspecto general de los daños en el campanario derecho (sur).

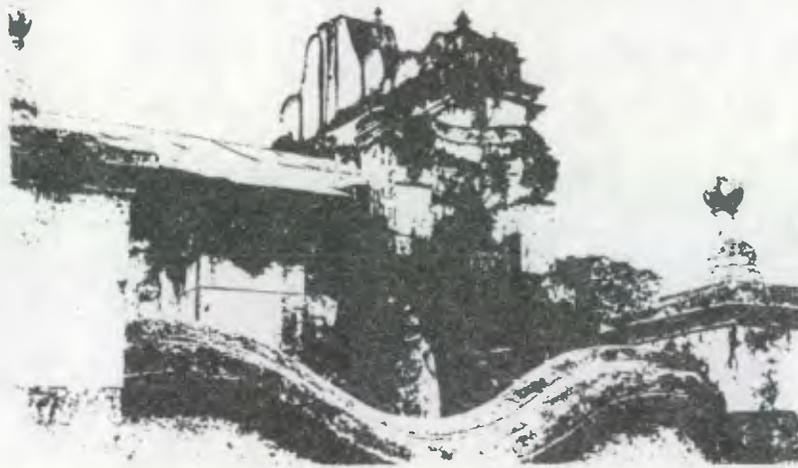
Alteración de materiales en cubierta (lámina de zinc).  
Vista parcial lado norte del Templo.

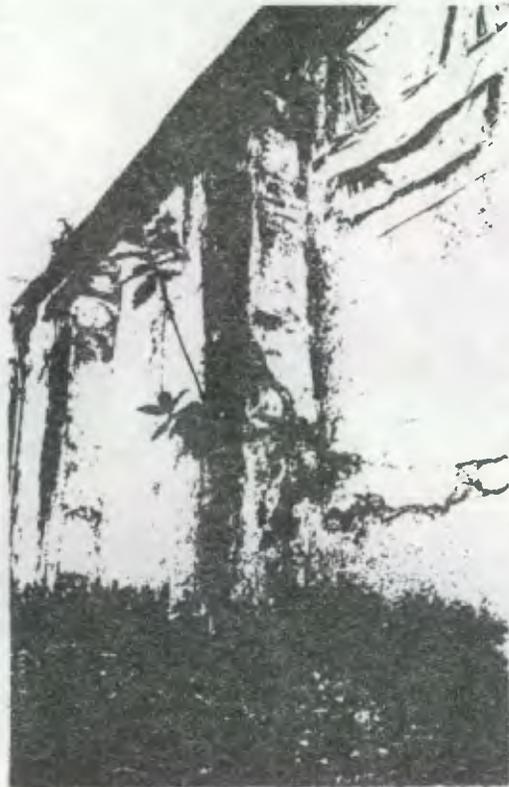
Presencia de vegetales (chocón) provocando  
desprendimiento y disgregación de materiales.

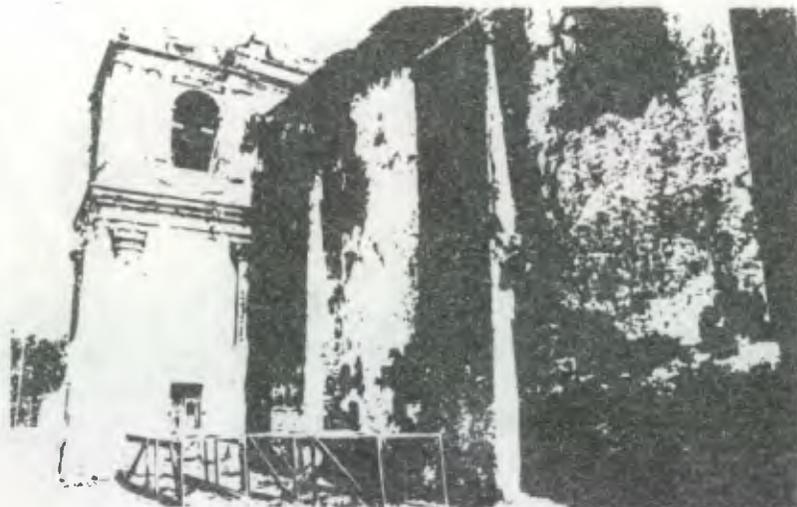
Aspecto parcial del muro sur, pérdida de revello, presencia de vegetales, musgos, hongos y humedad.

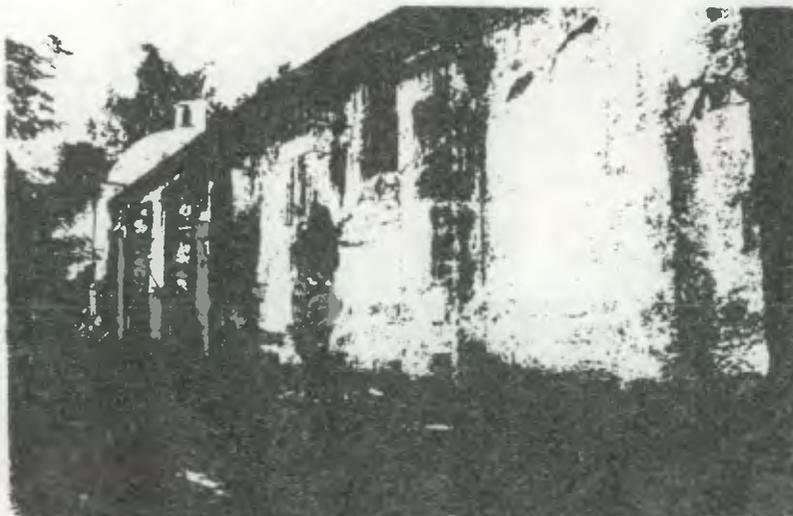
Desprendimiento de una sección del tercer contrafuerte. Al fondo se aprecia la cúpula del Presbiterio, construída en concreto reforzado (1964).

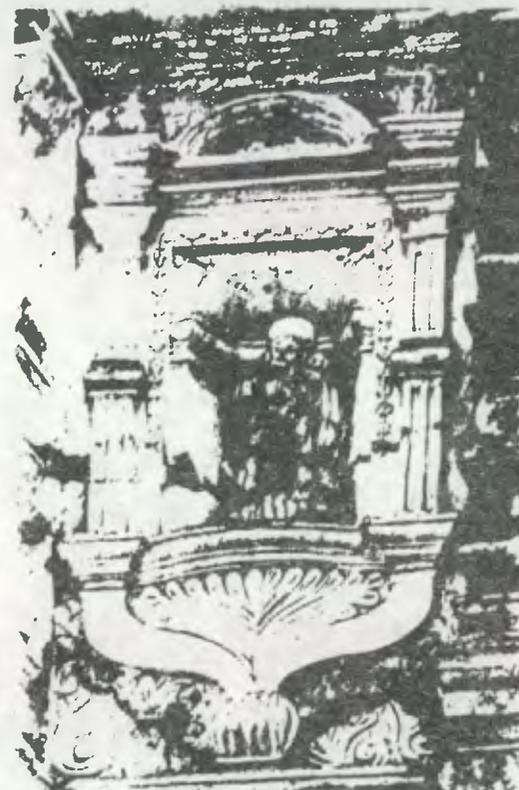
Daños en el segundo cuerpo de la fachada.
