*"Rehabilitación y Revitalización de la Iglesia Católica,
de la Alcaldía Municipal y su entorno"
San José Chacayá, Sololá*

*Tesis Profesional
que al conferírseles el título de*

Guatemala, mayo de 1996.

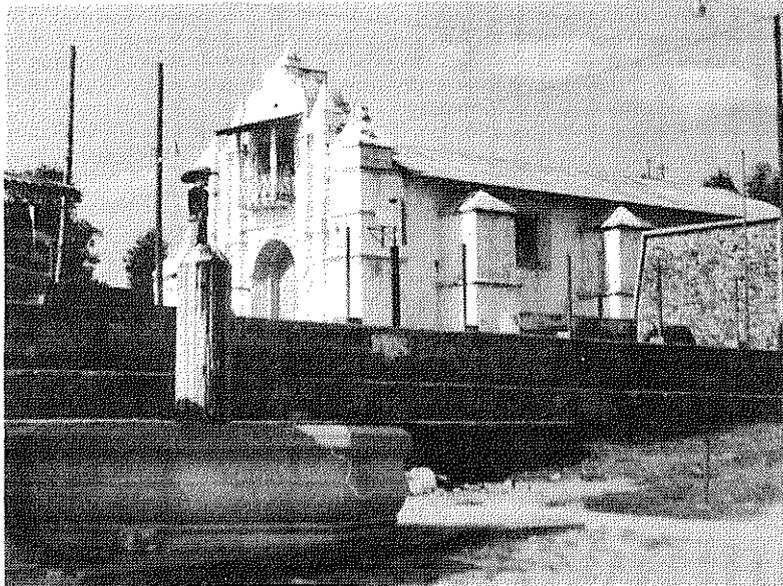
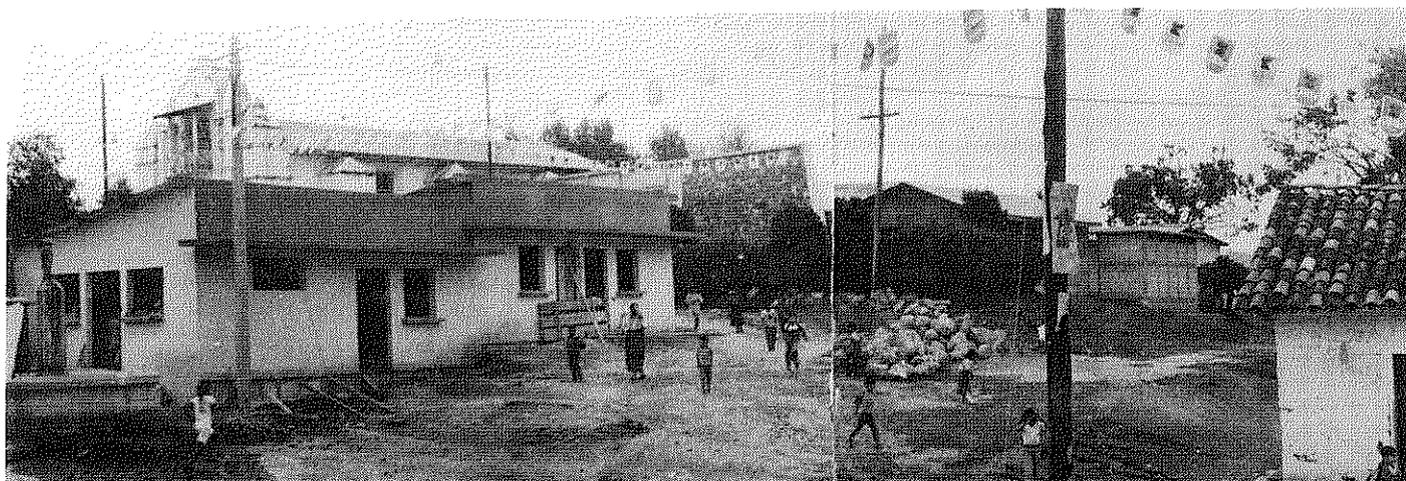
FOTOGRAFIA No. 1

Las fotografías Nos. 1 y 2, evidencian el alto deterioro espacial y conceptual del entorno inmediato. Tomadas con una diferencia de 12 meses, cuando no se había iniciado el presente estudio. Se observa la construcción de Locales Comerciales Municipales inmediatos a la Pileta Pública, que rompen el entorno y limitan visualmente la Iglesia.

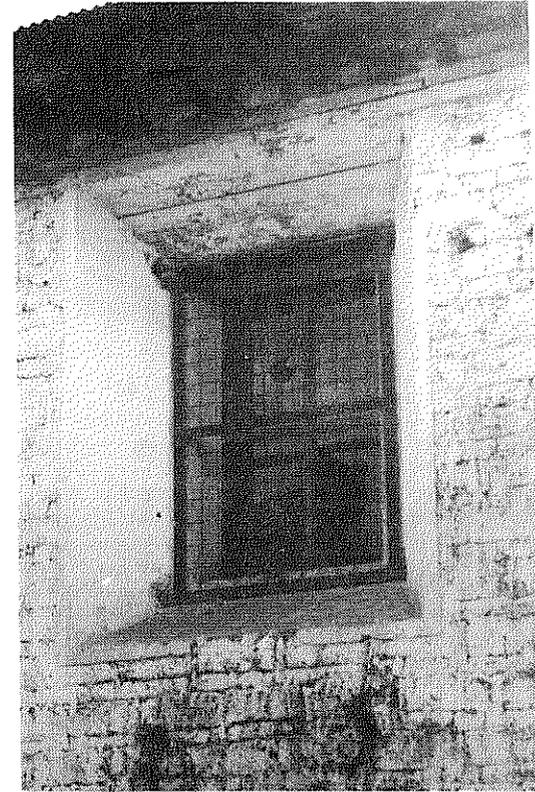
FOTOGRAFIA No.12

La primer fotografía, muestra el total desprendimiento y deterioro del contrafuerte existente, en el muro lateral Norte; y el contrafuerte no original -a base de piedra- que le fuera adosado. La fotografía siguiente muestra un detalle de la ventanería; además se nota claramente la falta del recubrimiento del muro; ya que debajo del encalamiento se nota el material constructivo (adobe).

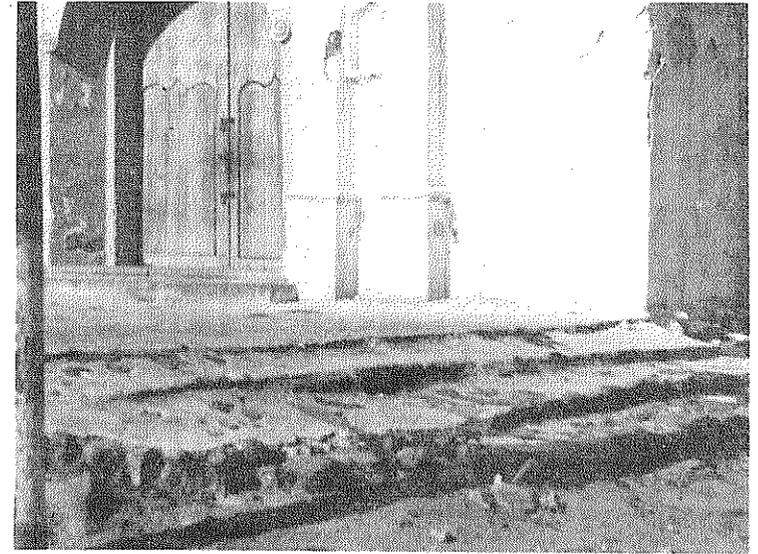
FOTOGRAFIA No. 14

La fotografía No. 13, muestra detalle del muro lateral Norte; como fondo se puede observar el paisaje montañoso de la región. La fotografía No. 14, evidencia los deterioros del Atrio de la Iglesia Católica de San José Chacaya. La siguiente fotografía, muestra los contrafuertes de fachada posterior y el mojinete de cubierta.
