T E S I S

PROPUESTA DE REHABILITACION DEL CONJUNTO RELIGIOSO DE  
SANTO DOMINGO XENACOJ  
SACATEPEQUEZ, GUATEMALA

PRESENTADA POR  
ARQ. IRMA YOLANDA DE LEON AVILA DE ORDOÑEZ

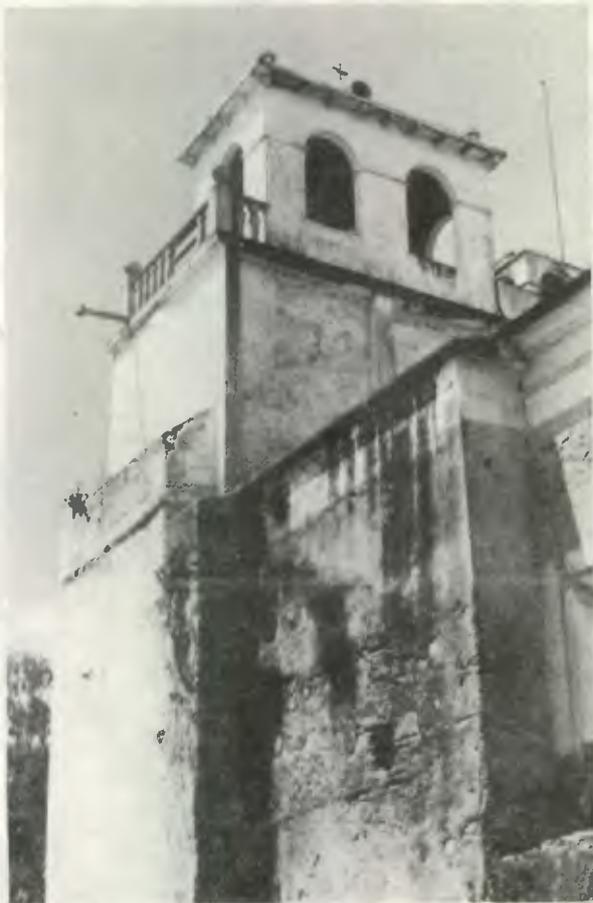
Fotografías 1, 2, y 3.

**MURO SUR:****CAUSAS:**

**DETERIORO O ALTERACIONES**

- Humedad
- Desprendimiento
- Grietas y fisuras
- Falta de material
- Falta de repello
- Pulverulencia

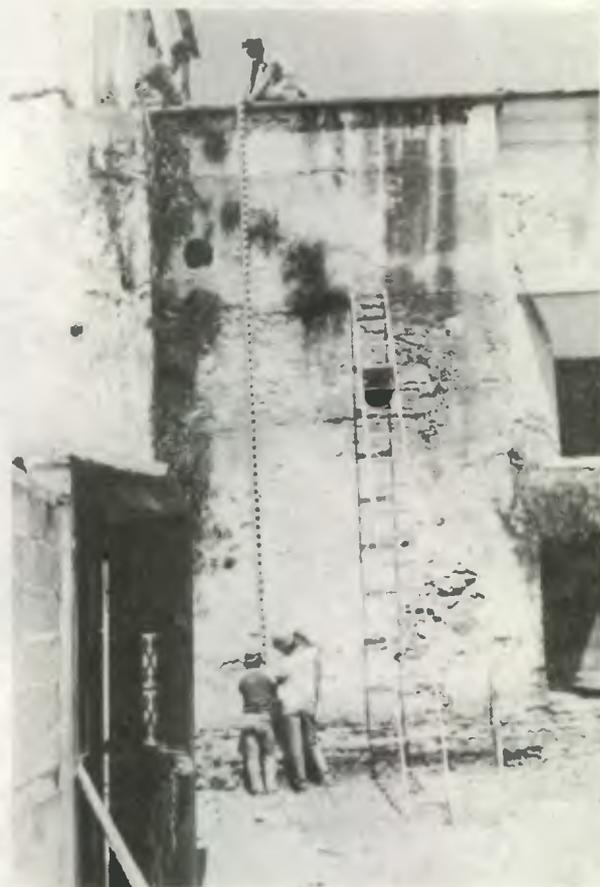
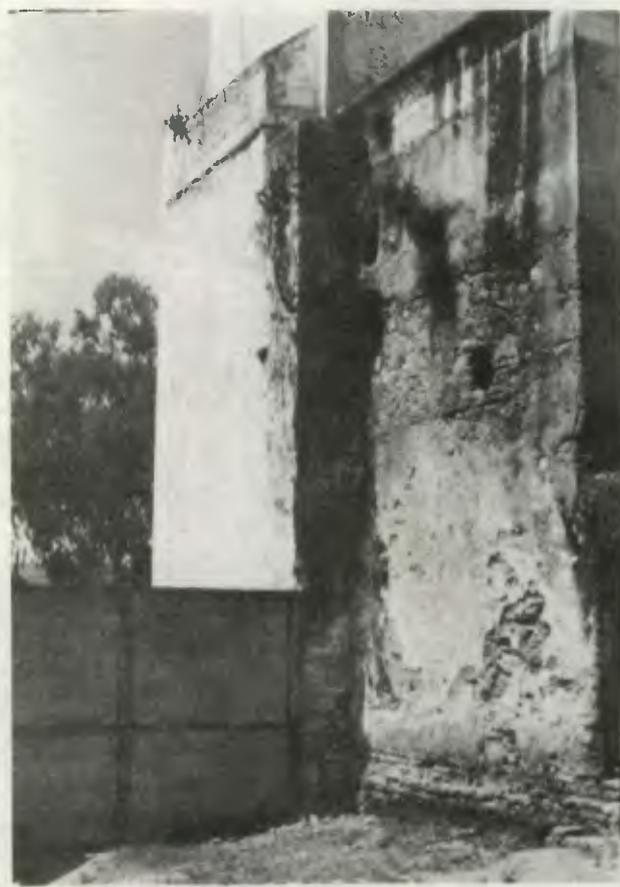
Fotografías 4, 5 y 6

MURO SUR:

DETERIORO O ALTERACIONES:

- Grietas
- Falta de material; repellos y mantenimiento.
- Humedad
- Erosión
- Disgregación
- Sales
- Pulverulencia

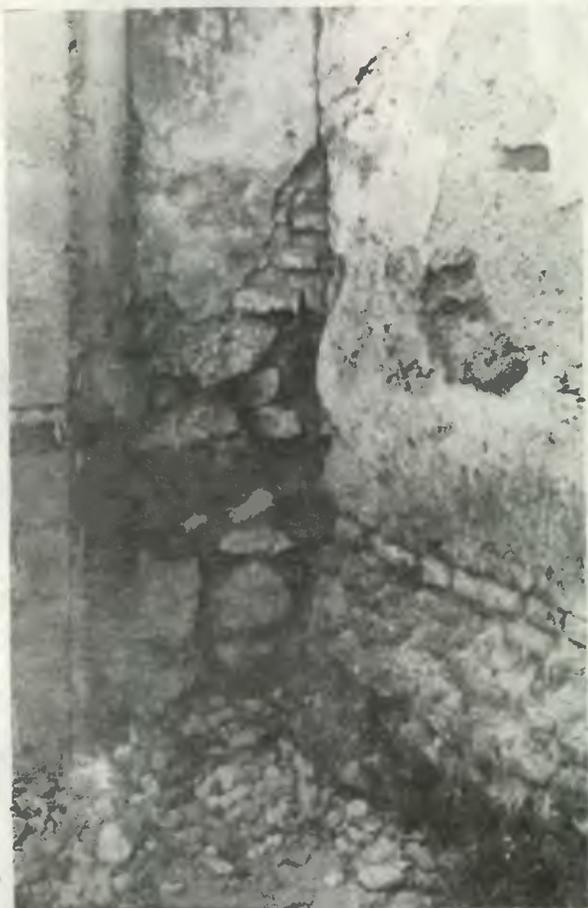
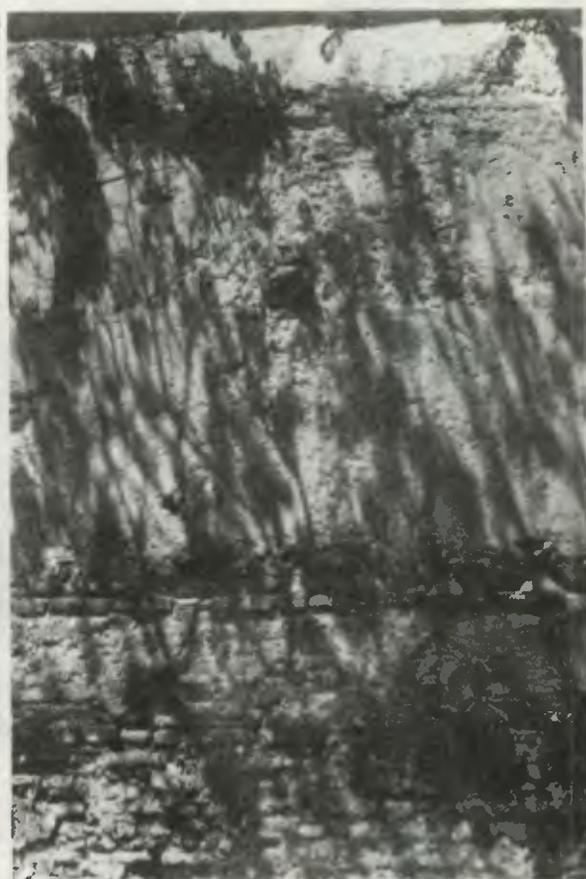
Fotografías 7, 8 y 9

MURO SUR:

DETERIORO O  
ALTERACIONES

- Falta de material y de repellos
- Humedad
- Erosión
- Desprendimiento
- Disgregación
- Pulverulencia

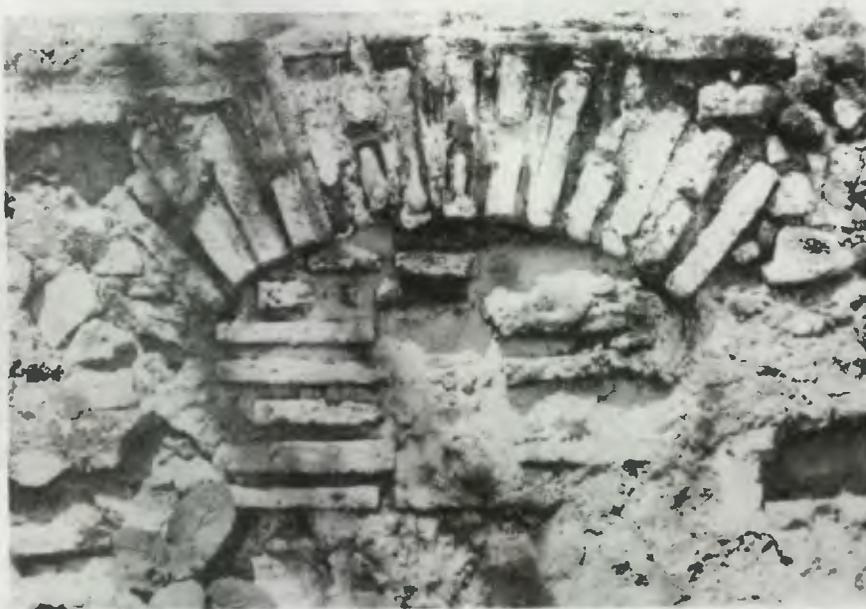
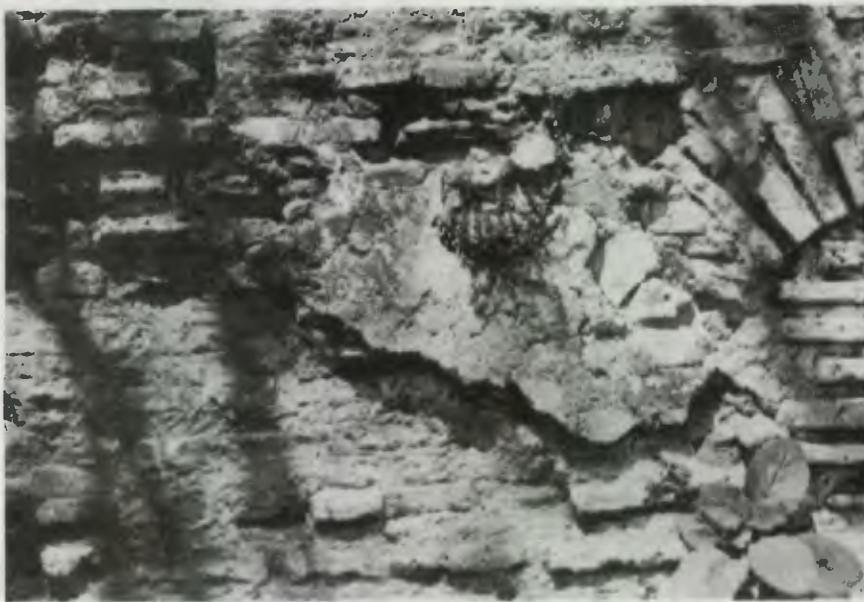
Fotografías 10, 11

DETERIORO O ALTERACIONES

- Grietas
- Falta de repellos
- Disgregación
- Madera apollillada
- Ventana tapiada, con diferentes tipos de materiales

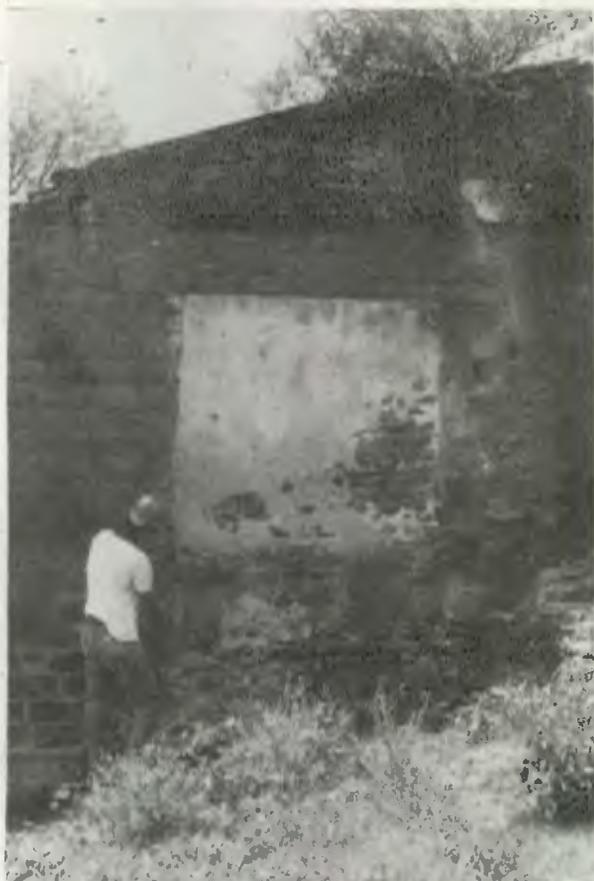
Fotografías 12, 13 y 14

## MURO ORIENTE

## DETERIORO O ALTERACIONES

- Grietas
- Falta de materiales, repellos
- Humedad
- Perforaciones
- Desprendimiento
- Pulverulencia

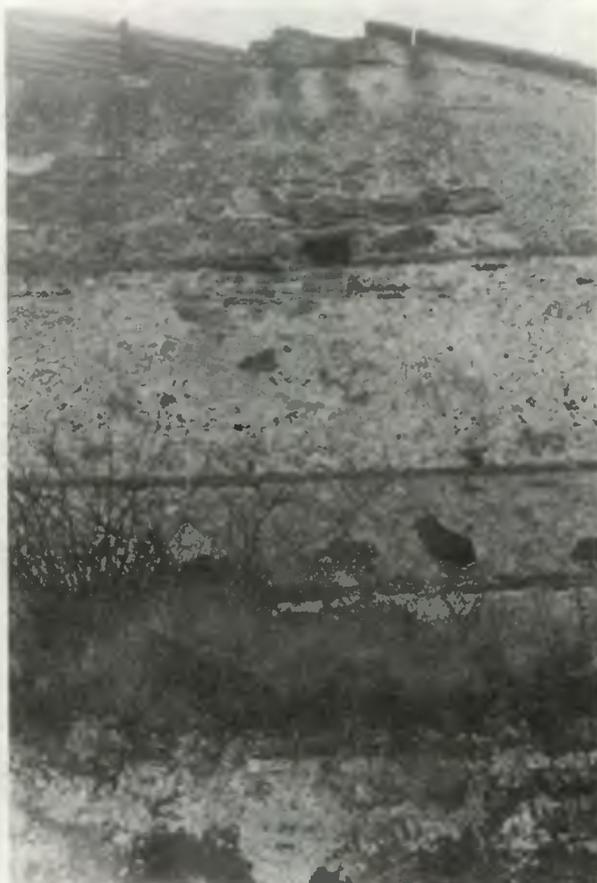
Fotografías 15 y 16

MURO NORTE

DETERIORO O ALTERACIONES

- Humedad
- Falta de mantenimiento
- Construcciones adosadas

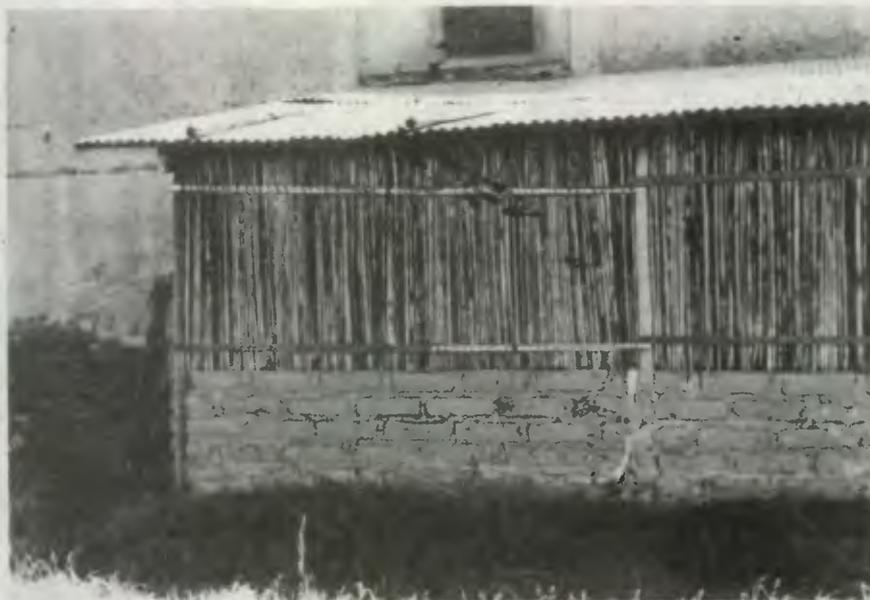
Fotografías 17, 18 y 19

## DETERIORO O ALTERACIONES

- Fisuras, grietas, cuarteaduras
- Humedad
- Desprendimiento
- Erosión
- Falta de materiales; de repellos

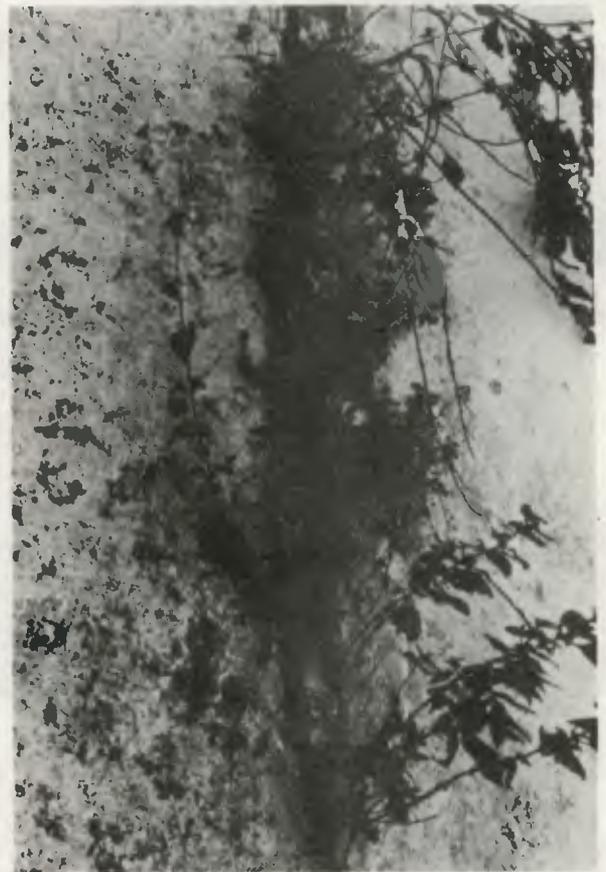
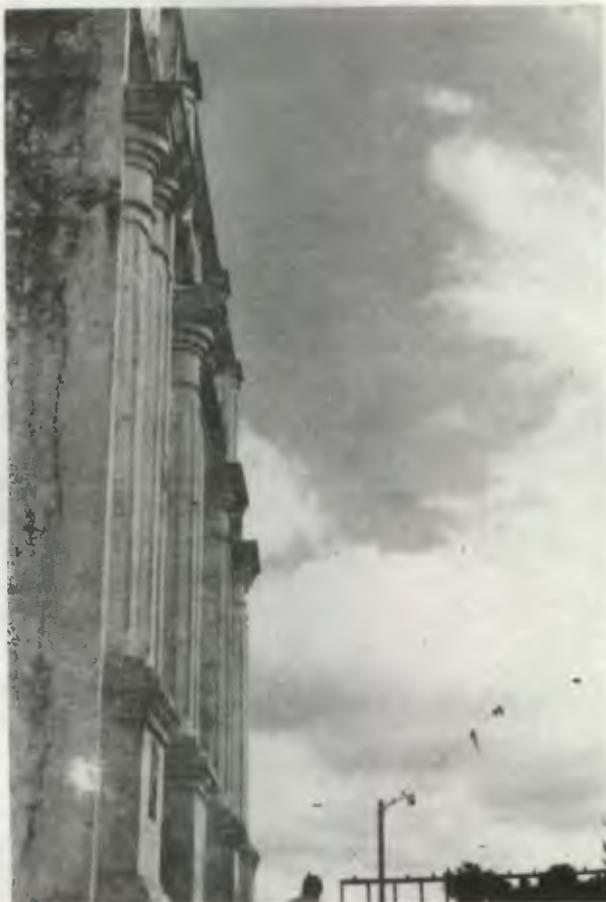
Fotografías 20 y 21

## MURO PONIENTE

## DETERIORO O ALTERACIONES

- Grietas, cuarteaduras
- Ruptura de columna de concreto armado
- Falta de mantenimiento
- Por desconocimiento del edificio.

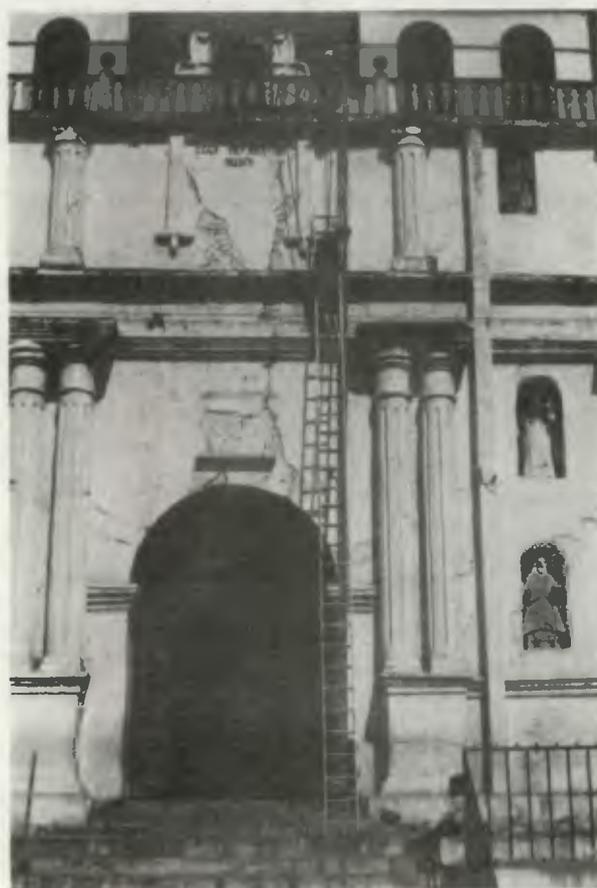
Fotografías 22 y 23

MURO INTERIOR FACHADA PRINCIPAL

DETERIORO O ALTERACIONES

- Grietas
- Ruptura de concreto armada
- Disgregación
- Falta de material y de repello

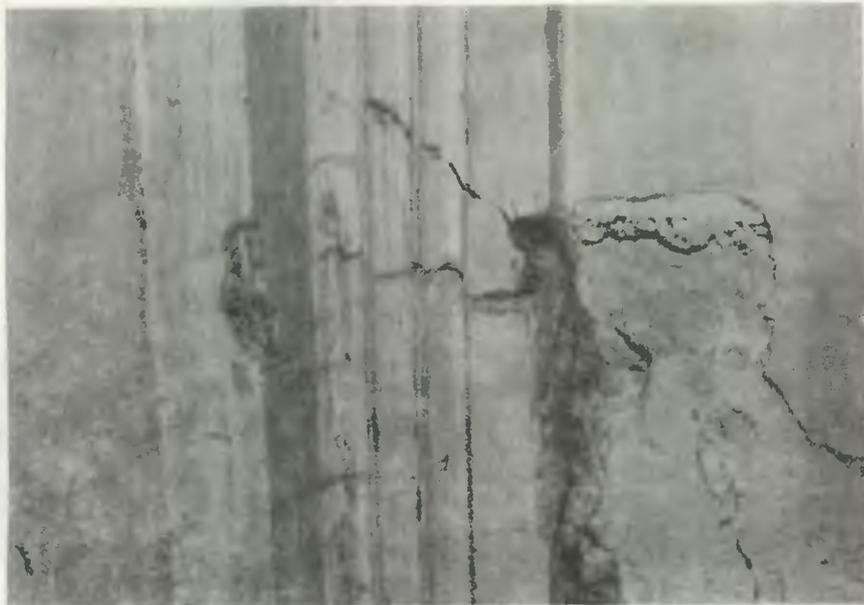
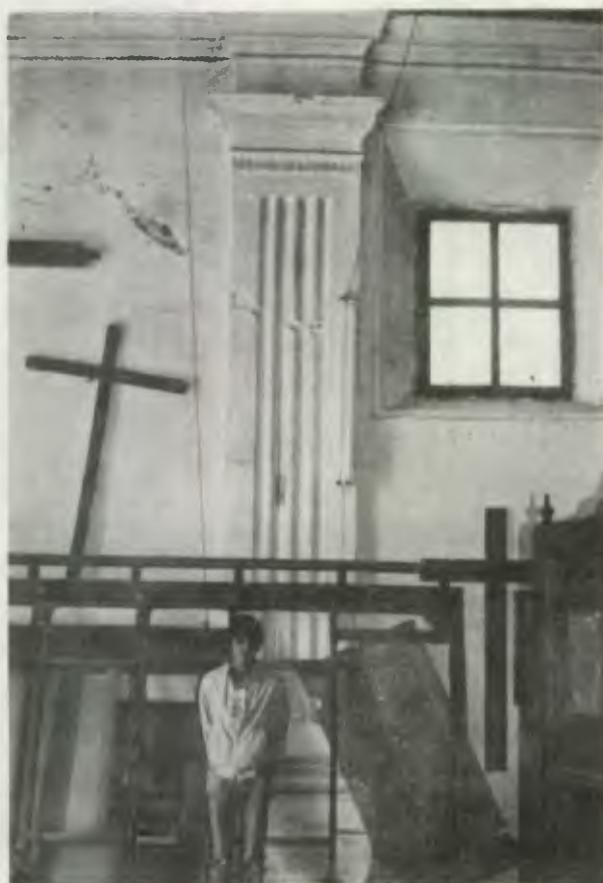
MURO INTERIOR NORTE

DETERIORO O ALTERACIONES

- Grietas en diagonal que se va horizontalmente a todo lo largo del muro, a la altura del sillar de las ventanas
- Falta de material y repellos
- Disgregación

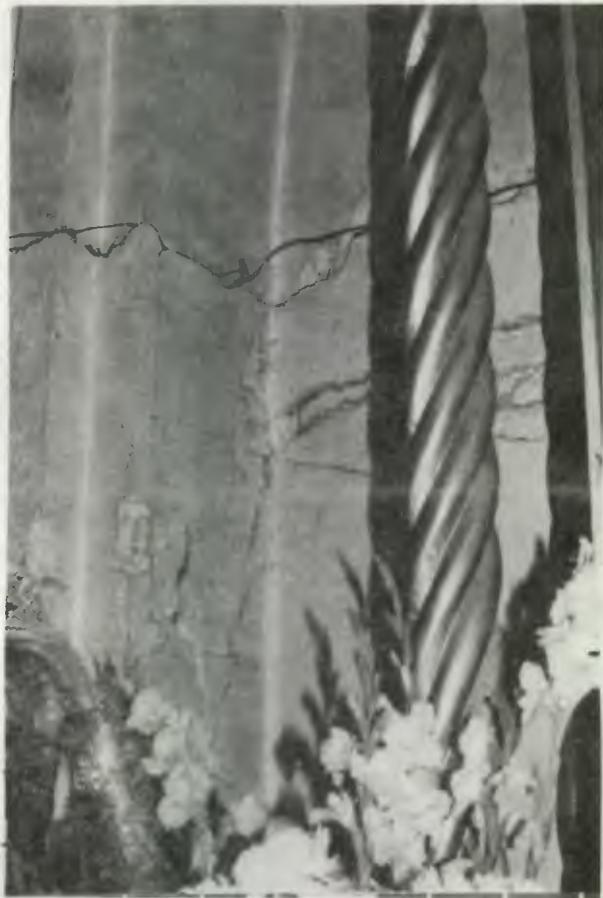
Fotografía 24

MURO INTERIOR SUR

DETERIORO O ALTERACIONES

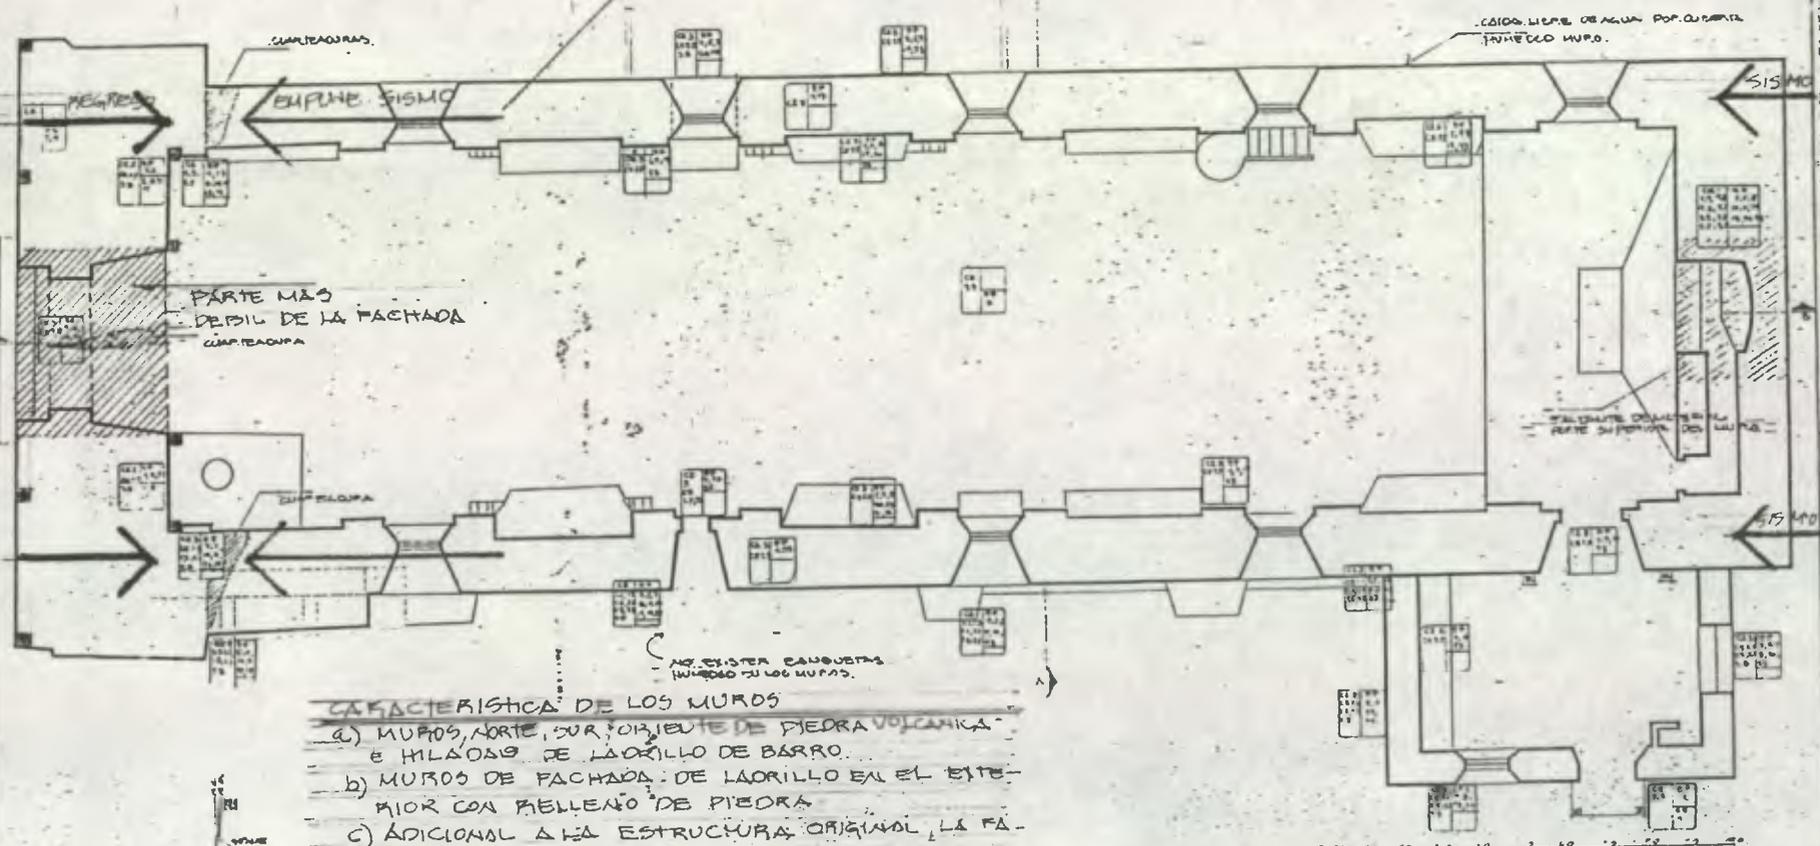
- GRIETAS EN MUROS LATERALES
- GRIETAS EN FACHADA PRINCIPAL
- SEPARACIÓN Y PERDA DE MATERIAL ENTRE FACHADA PRINCIPAL Y MUROS LATERALES

- CARACTERÍSTICA DE LOS MUROS**
- MUROS, NORTE, SUR, ORIENTE DE PIEDRA VOLCÁNICA E HILADOS DE LAORILLO DE BARRO.
  - MUROS DE FACHADA DE LAORILLO EN EL ESTERIOR CON PLENADO DE PIEDRA.
  - ADICIONAL A LA ESTRUCTURA ORIGINAL, LA FACHADA PRINCIPAL TIENE COLUMNAS LOSA Y COLUMNADAS DE CONCRETO.

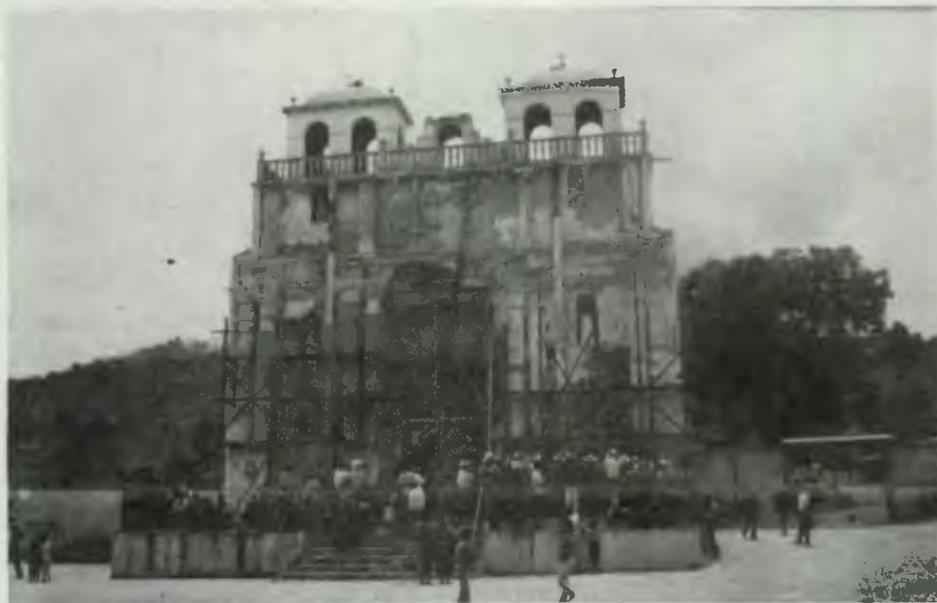
Estado actual de la fachada. Junio de 1990
