**PROGRAMA DE MAESTRIA EN RESTAURACION DE MONUMENTOS  
ESPECIALIDAD EN BIENES INMUEBLES Y CENTROS HISTORICOS**

**RESTAURACION  
DEL TEMPLO DE  
NUESTRA SEÑORA  
DE MASAGUA**

**PRESENTADA POR  
ARQ. JOSEFINA ARACELY AVENDAÑO AVILA**

**RESTAURACION DEL TEMPLO DE NUESTRA SEÑORA  
DE MASAGUA, ESCUINTLA**

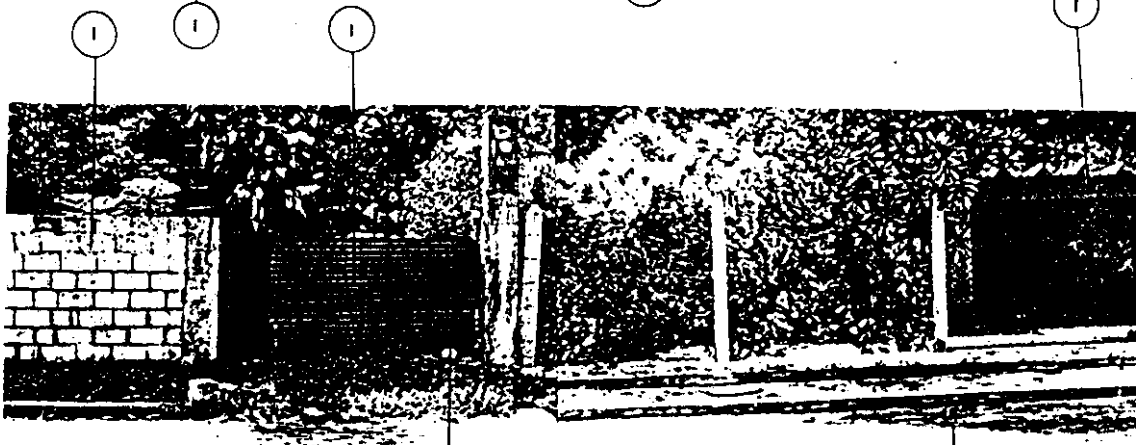
3a. CALLE LADO SUR

1. DETERIORO CONCEPTUAL POR EL USO DE MATERIALES AJENOS AL LUGAR COMO BLOCK, LAMINA, ADOQUIN, CONCRETO, CANALETA.
2. DETERIORO FISICO POR HUMEDADES EN: LAMINA DE ZINC, BLOCK, MADERA.
3. CONTAMINACION VISUAL, USO DE POSTE DE HIERRO PARA INSTALACION ELECTRICA.

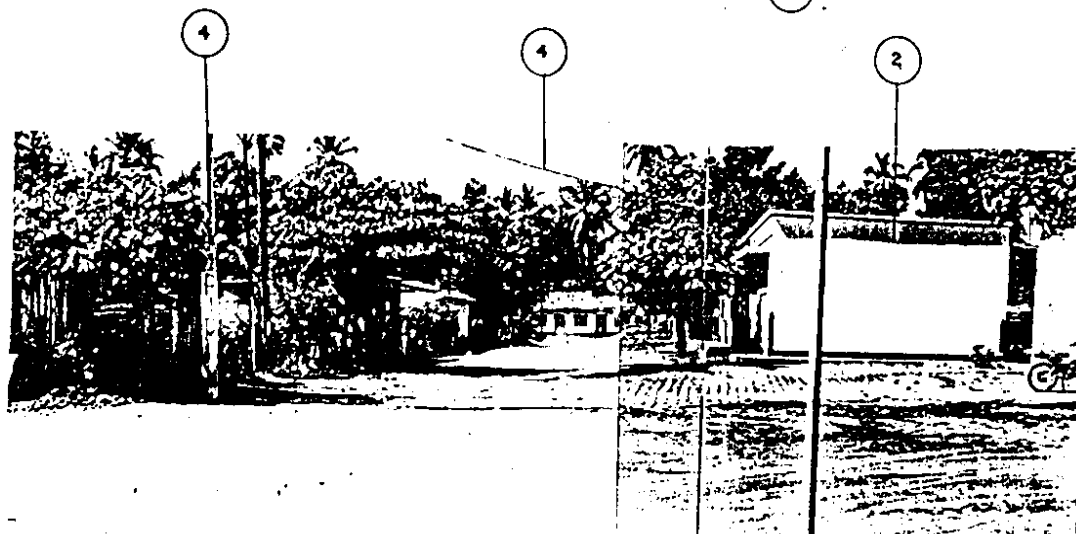
3a. AVENIDA LADO PONIENTE

1. DETERIORO CONCEPTUAL POR USO DE MATERIALES AJENOS AL LUGAR: LAMINA DE ZINC, ADOQUIN .
2. DETERIORO ESPACIAL POR SISTEMAS CONSTRUCTIVOS AJENOS AL LUGAR.
3. DETERIORO FISICO POR HUMEDADES.
4. CONTAMINACION VISUAL POR POSTE DE CONCRETO Y CABLES DE ALUMBRADO.

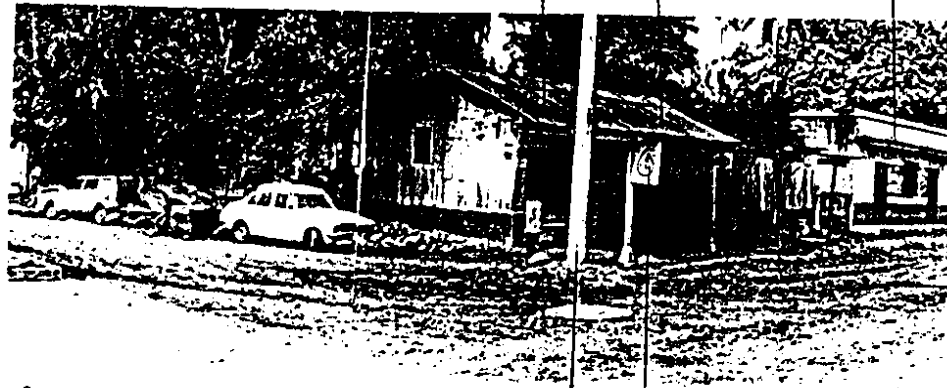
3ª AVENIDA LADO PONIENTE ESQUINA

1. DETERIORO CONCEPTUAL POR USO DE MATERIALES AJENOS AL LUGAR: LAMINA DE ZINC, ESTRUCTURA METALICA, BLOCK, ADOQUIN.
2. DETERIORO ESPACIAL POR USO DE SISTEMAS CONSTRUCTIVOS AJENOS.
3. DETERIORO FISICO POR CORROSION.
4. CONTAMINACION VISUAL POR POSTES DE CONCRETO Y ROTULOS.

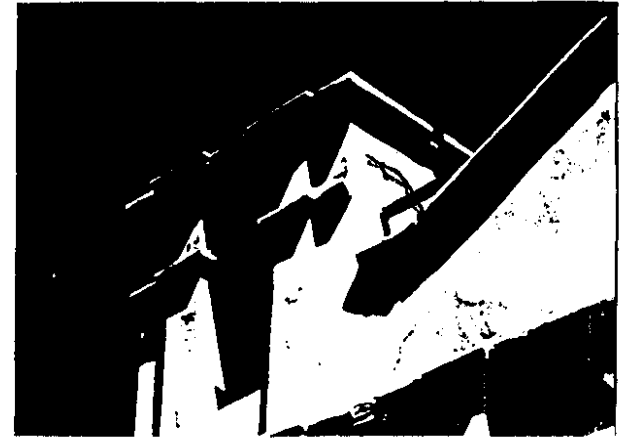
CAMPANARIO: GRIETAS

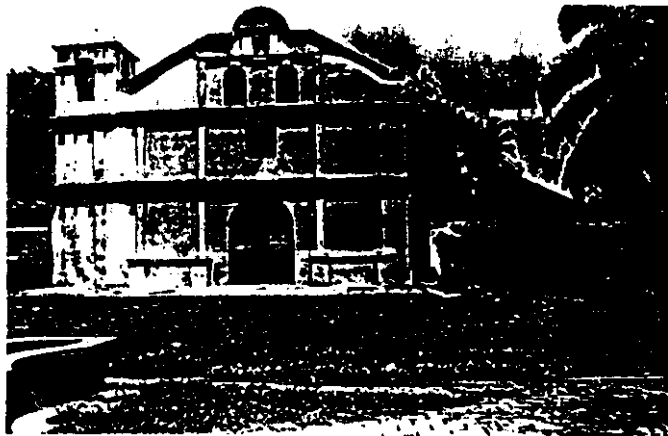
FACHADA: HUMEDADES Y ALTERACION CONCEPTUAL POR AGREGADOS POSTERIORES (DERECHA)

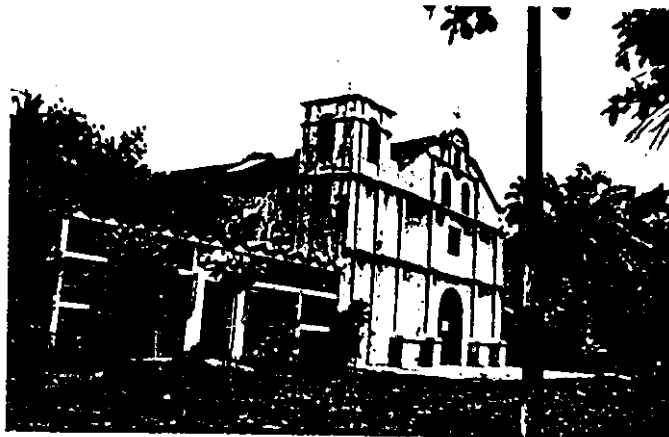
VISTA NOR-PONIENTE. HUMEDADES Y ALTERACION ESPACIAL POR AGREGADOS POSTERIORES.

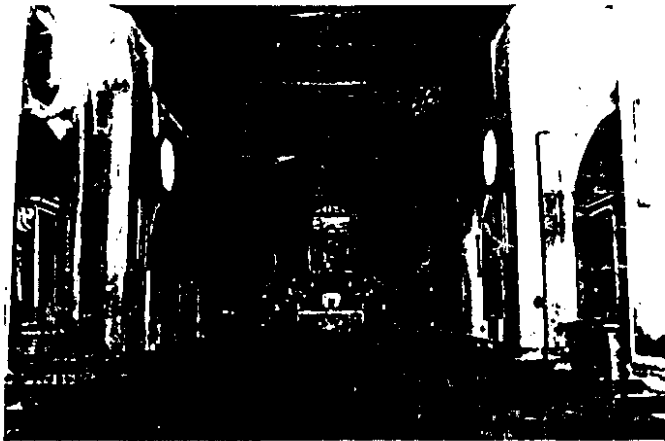
VISTA INTERIOR: DETERIORO DE ESTRUCTURA DE MADERA Y CIELO SUSPENDIDO
