TESIS

**RESTAURACION
DEL TEMPLO DE
SANTA CATARINA
BARAHONA**

PRESENTADA POR
ARQ. VICTOR ALFONSO SANDOVAL Y SANDOVAL

1990

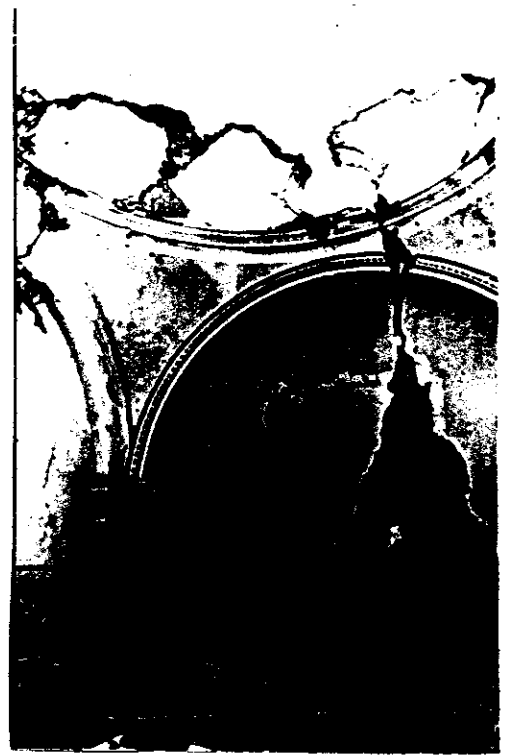
Fot.#8 VISTA DEL ALTAR MAYOR DONDE PODEMOS APRECIAR LOS DANOS EN EL MURO Y CUPULA.

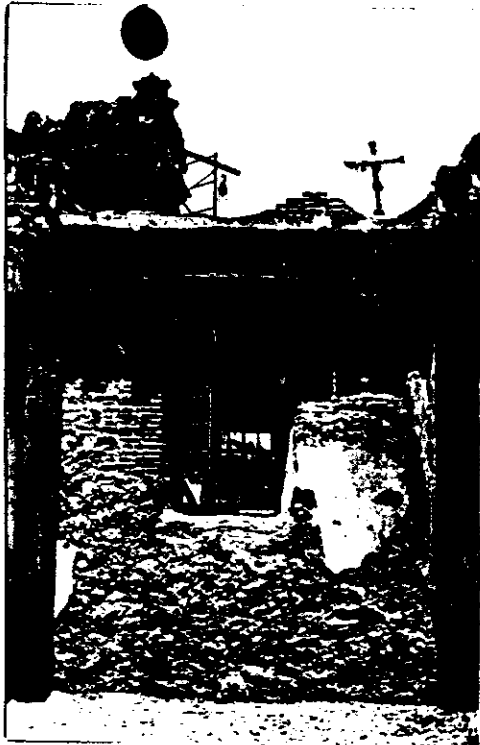
Fot.#9 VISTA DEL MURO NOR-PONIENTE DEL ALTAR MAYOR, OBSERVANDOSE LA VENTANA YA TRABAJADA Y EL DETERIORO DE LA CUPULA.

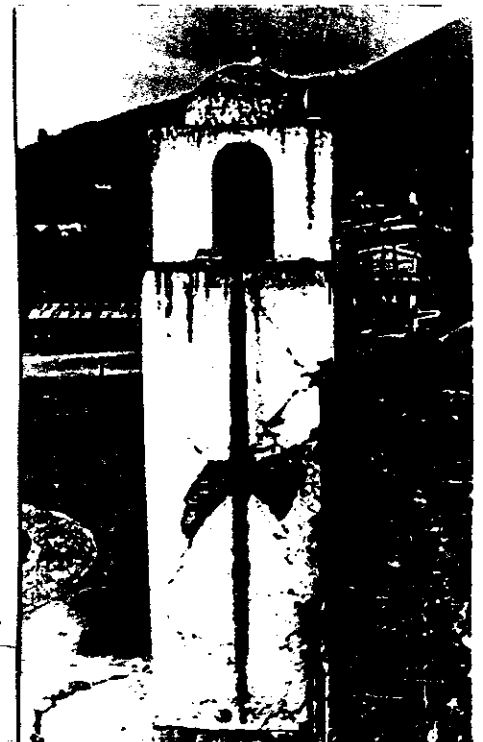
Fot.#10 VISTA DE LOS DANOS QUE PRESENTA EL CAMPANARIO EXISTENTE.

**NUEVO CAMPANARIO
REFORZADO CON CONCRETO**

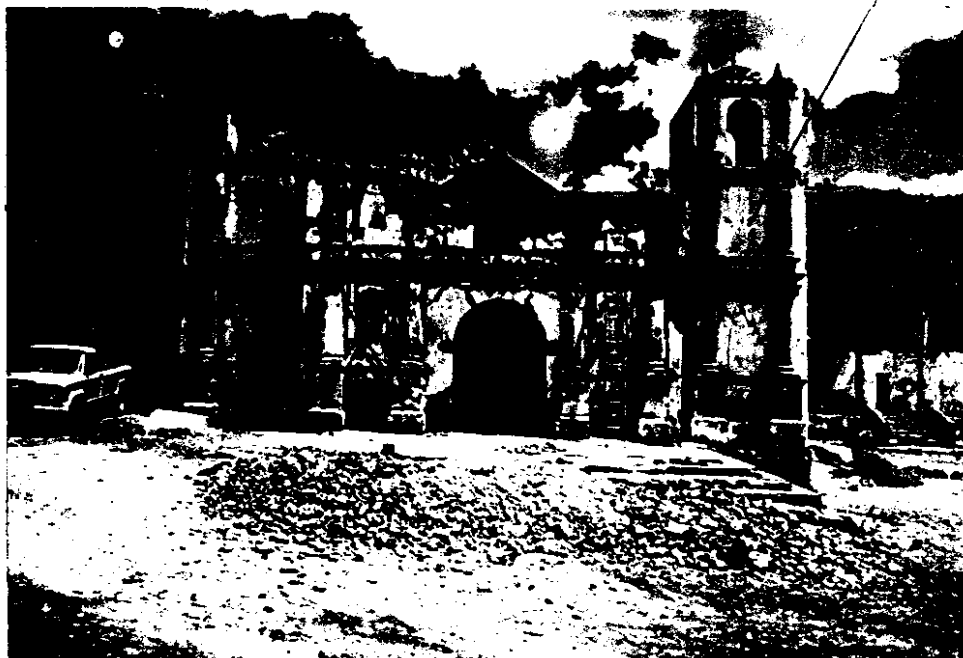
**FOTO 2: ESTADO ACTUAL DE LA
LA FACHADA**

**DETERIORO: PERDIDA TOTAL DE
TERCER CUERPO Y DISGREGA-
CION DE MATERIALES Y GRIETAS**

**ALTERACIONES: MODIFICACION DEL
CAMPANARIO ORIGINAL
INTEGRACION DE NUEVO CAM-
PANARIO AL LADO DERECHO**

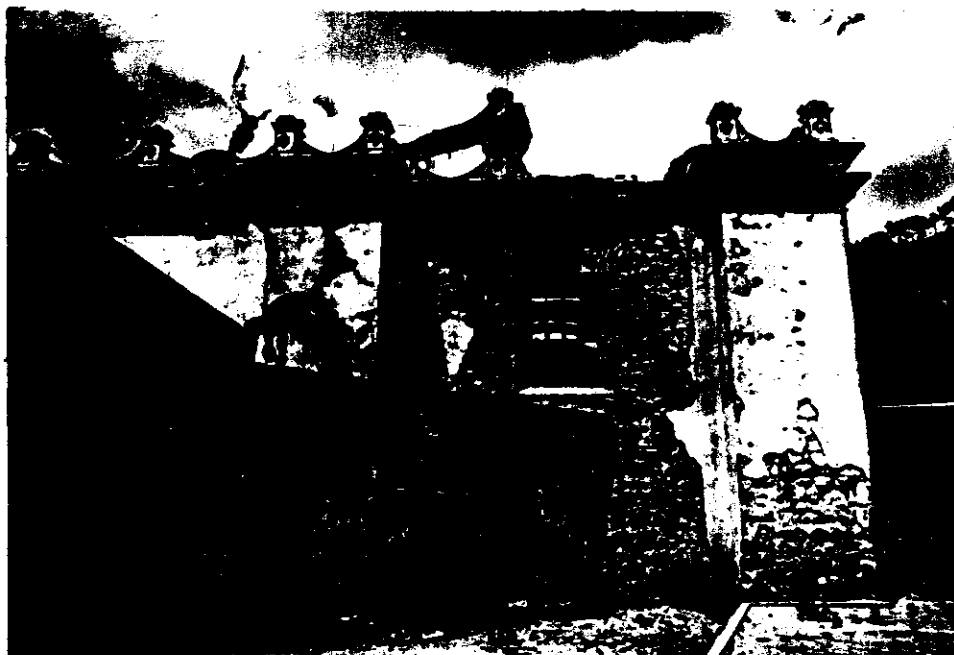
FOTO 6: MURO ORIENTE
DETERIORO: FALTA DE REPELLO, HUMEDAD Y MICRO —
FLORA

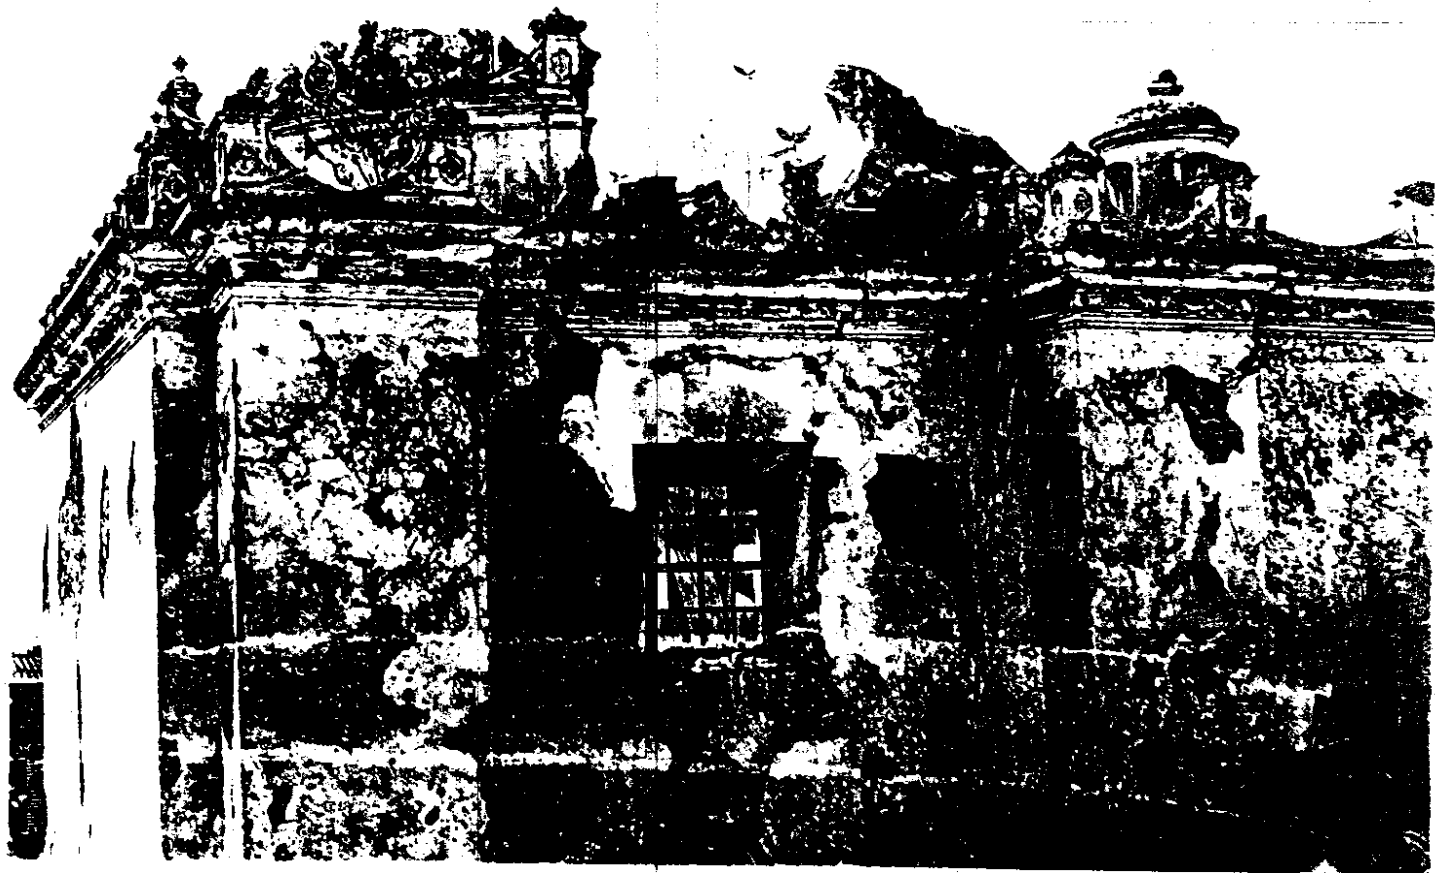
FOTO 11: MURO PONIENTE (Antes de consolidación reciente)
DETERIORO: GRIETAS VERTICALES, PERDIDA DE REPELO
DISGREGACION DE MATERIAL. PERDIDA DE LA CUPULA DEL
ALTAR MAYOR. HUMEDAD Y CRECIMIENTO DE MACRO Y MICRO FLORA

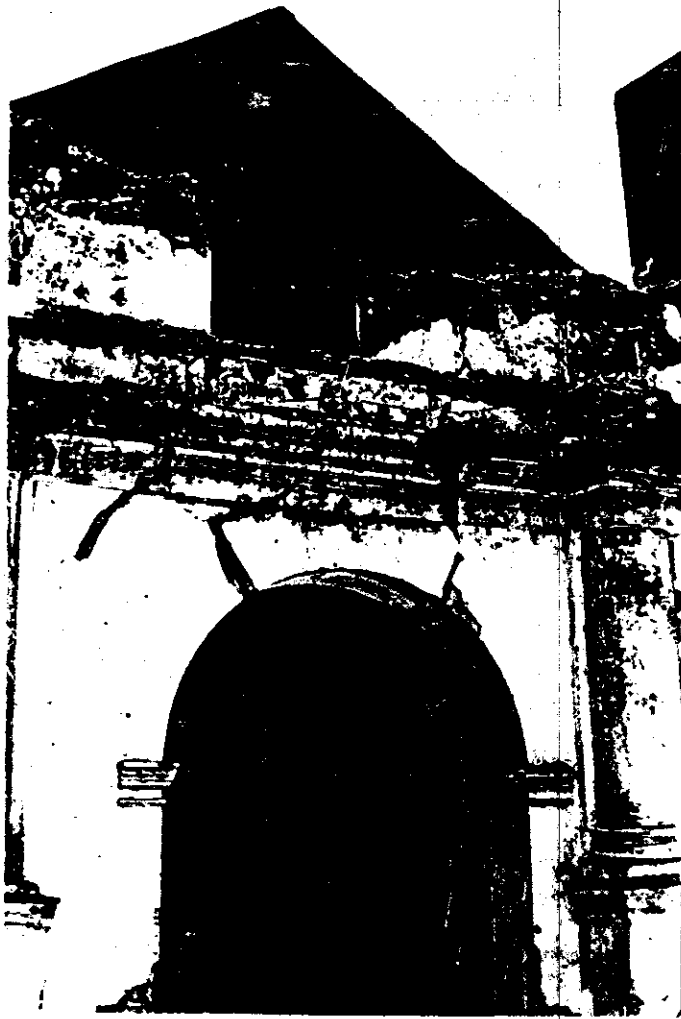
FOTO 12: PUERTA PRINCIPAL
(fachada)

DETERIORO: GRIETAS VERTICALES
Y A 45° DISGREGACION DE MATERIAL
PERDIDA DEL TERCER CUERPO O
REMATE Y PERDIDA PARCIAL DEL
SEGUNDO CUERPO.

La puerta principal deberá ser restaurada pues se encuentra desajustada y muy deteriorada, el resto de puertas de la casa parroquial se deberán cambiar totalmente a causa de su avanzado estado de deterioro por abandono.

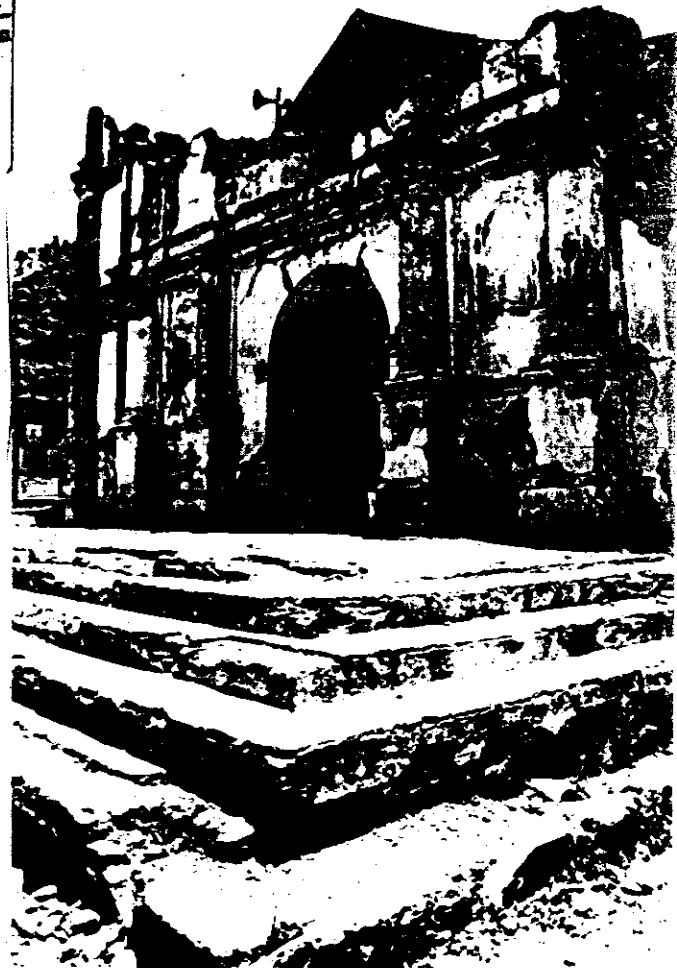
FOTO 12a: FACHADA PRINCIPAL (sur)
DETERIORO: PERDIDA DE LADRILLO EN
EL ATRIO, PERDIDA DE REPELLO EN LAS
GRADAS.

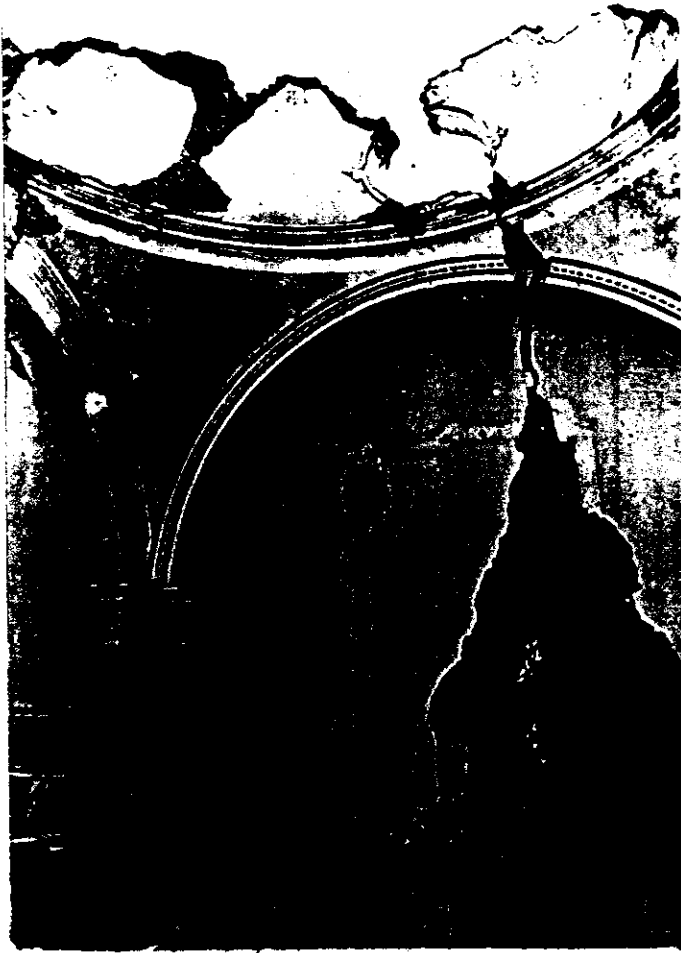
FOTO 16: RESTOS DE LA BOVEDA
DEL ALTAR MAYOR.
DETERIORO: HUMEDAD, CRECIMIENTO
DE MACROFLORA

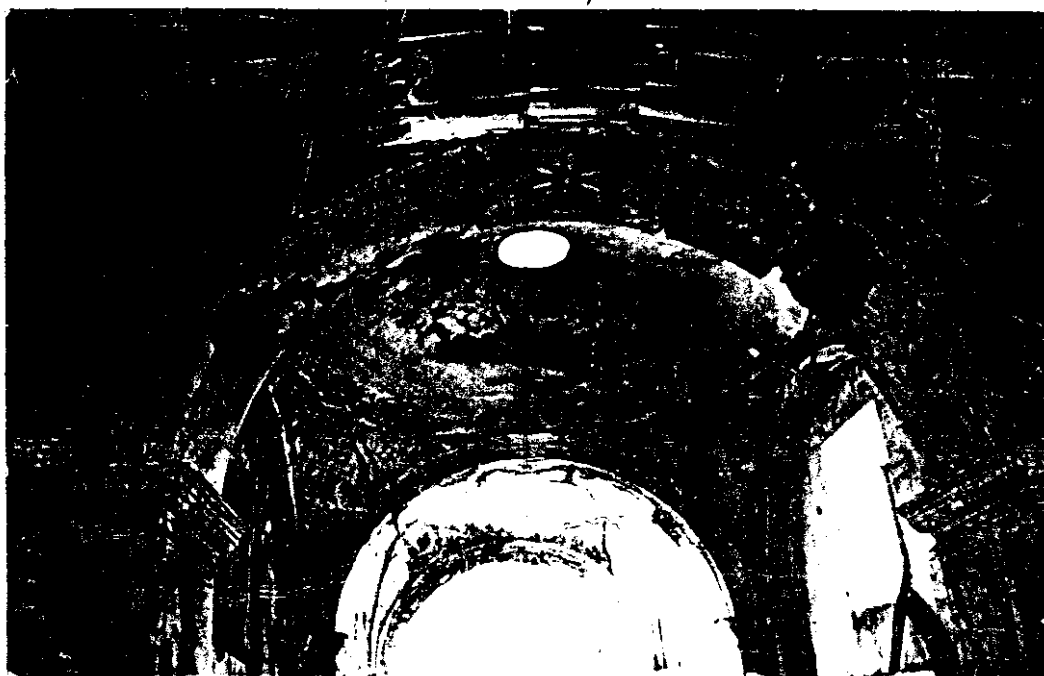
FOTO 18: ARCOS DE BOVEDAS
 DETERIORO: GRIETAS, DISGREGACION DE MATERIAL Y
 HUMEDAD.
 NOTESE EL DETERIORO ESPACIAL POR CAMBIO DE MATERIAL
 EN LA CUBIERTA

Las bóvedas presentan grietas especialmente en los puntos de inflexión, se repondrá material faltante y se inyectará igual se hará con los arcos. En la parte que conservó cubierta de madera y lámina, se propone completar la cubierta de bóvedas para lograr una unidad espacial y estructural.

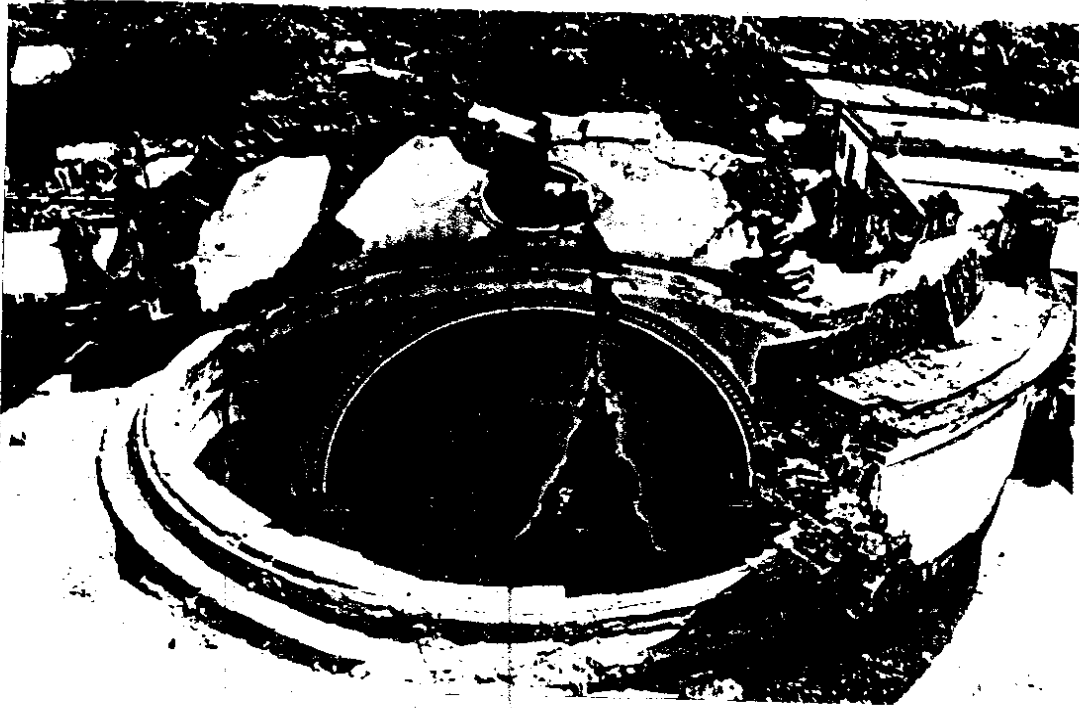
FOTO 19 CUPULA DEL ALTAR MAYOR
DETERIORO: DESTRUCCION POR SISMO

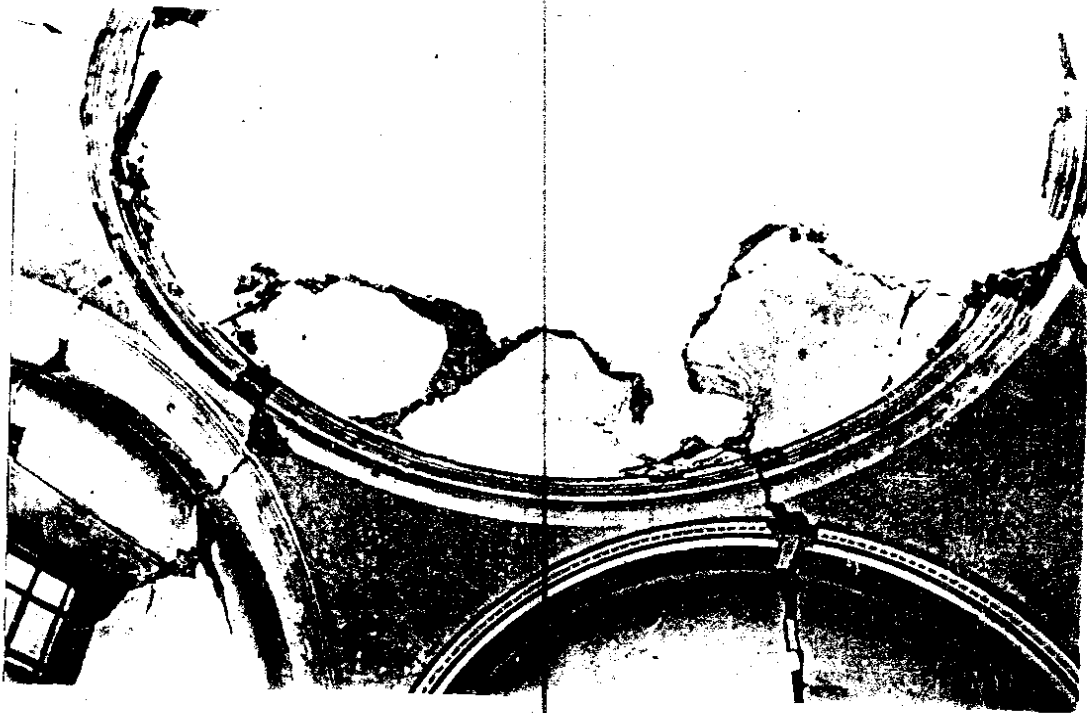
FOTO 20 CUPULA DEL ALTAR MAYOR (vista interior)
DETERIORO: DESTRUCCION DE LA CUPULA
Y GRIETAS EN LOS ARCOS

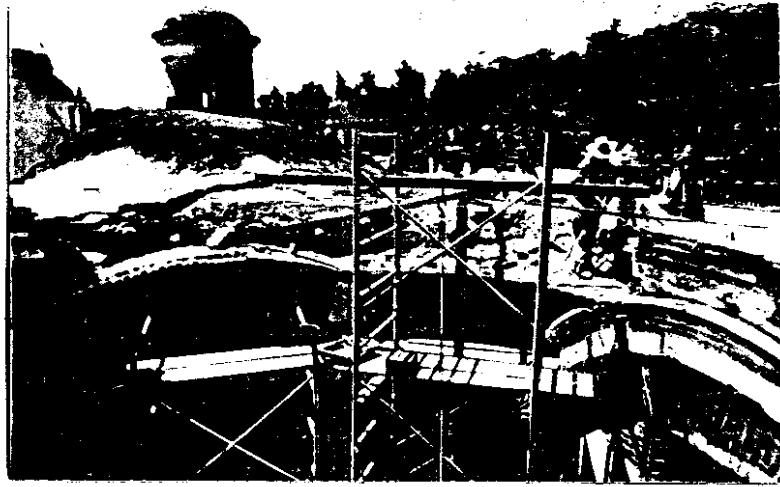
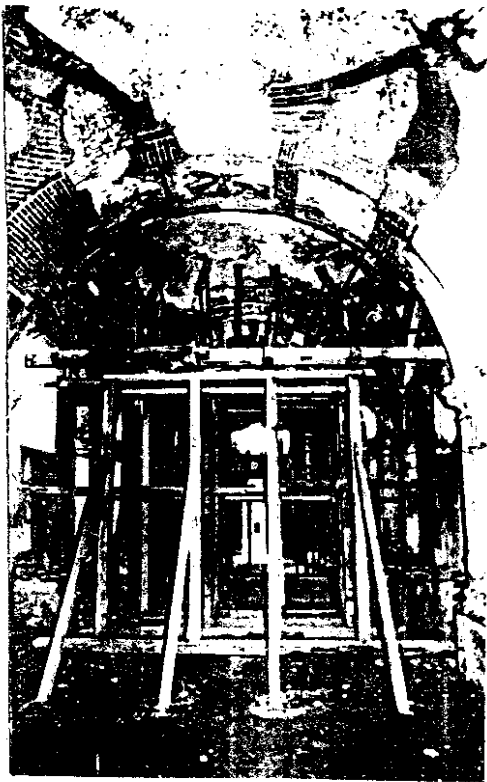
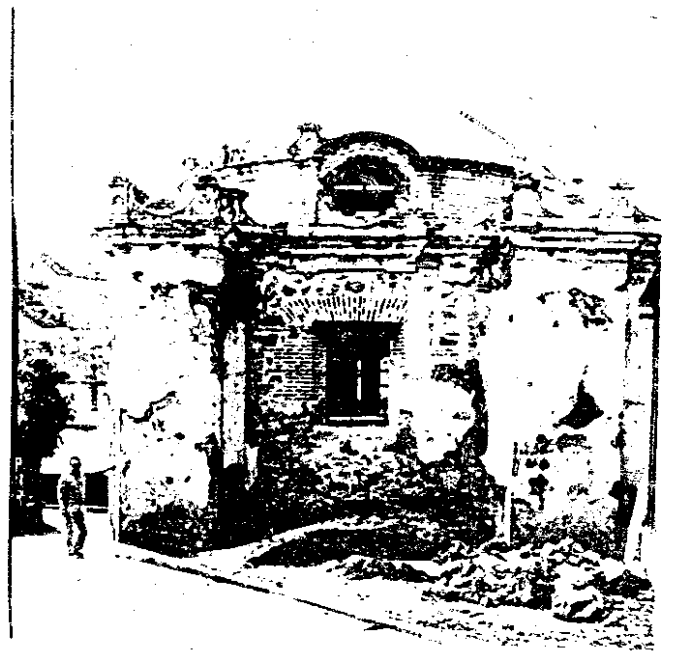
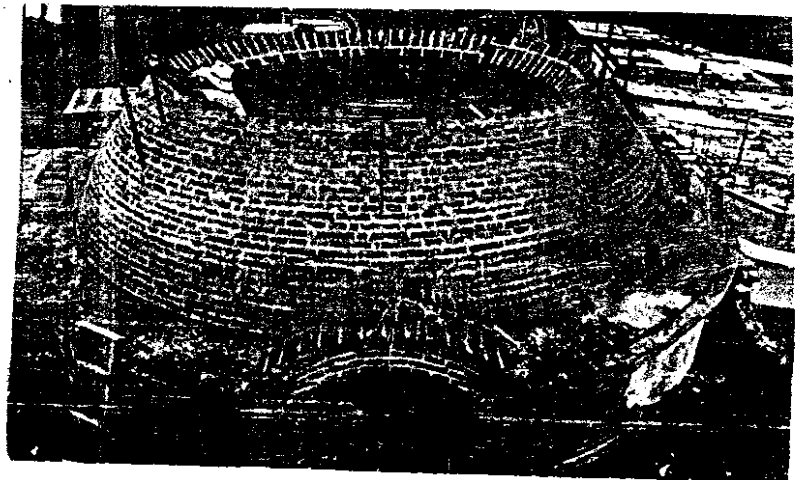
Fot.#11, 12, 13 y 14 DIVERSAS VISTAS QUE MUESTRAN LOS TRABAJOS EFECTUADOS EN LAS AREAS MAS AFECTADAS DE LA IGLESIA. (ARCOS, BOVEDAS, CUPULA Y GRIETAS EN MUROS)
