Universidad de San Carlos de Guatemala
Facultad de Arquitectura

**La Restauración y Reciclaje del Patio
Principal
del Real Palacio, en Antigua Guatemala**

Tesis

Guatemala, Julio 1994.

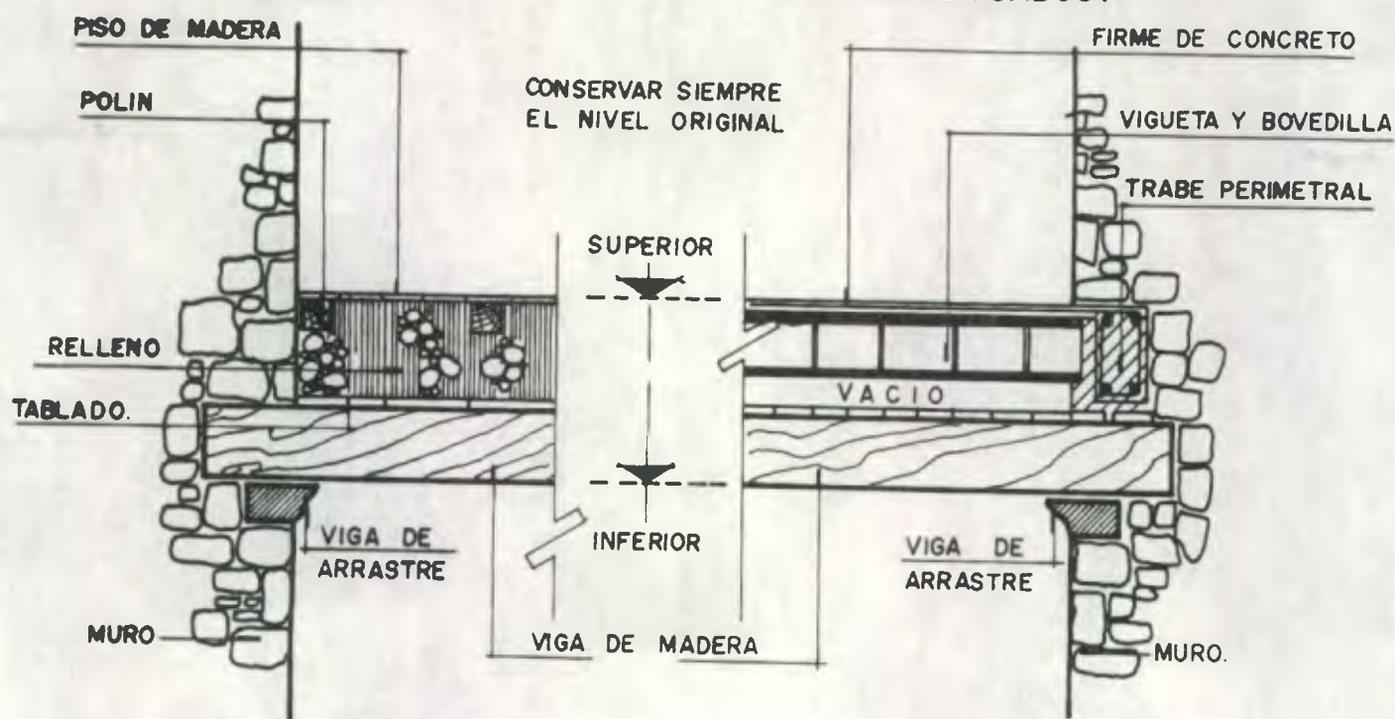
CORTE ESTADO ACTUAL

SUSTITUCION DE RELLENO POR PREFABRICADOS.

RESTITUCION DE VIGUERIA EN ENTREPISOS.
