**PROYECTO DE RESTAURACION DEL
TEATRO MUNICIPAL DE
QUETZALTENANGO**

TESIS QUE PRESENTA

ARQ. ESMIRNA BARRIENTOS SOSA DE ALVAREZ

Guatemala, noviembre 1995

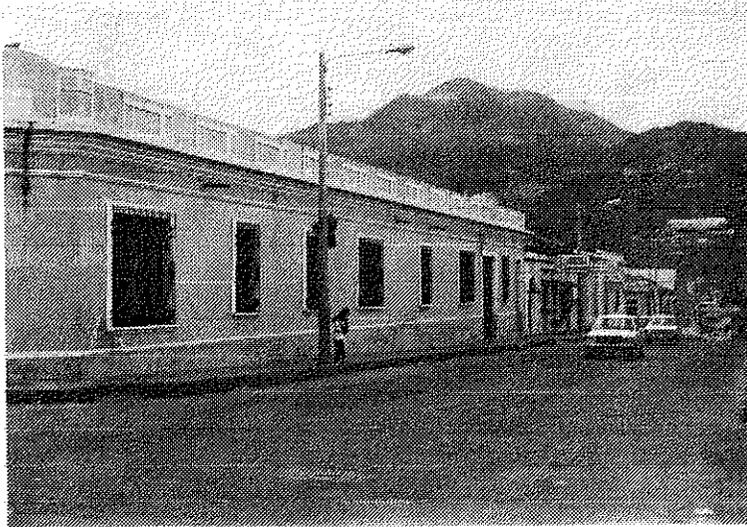
Fotografía No. 1: Deterioro físico y conceptual, en la omisión de vanos en las ventanas, postes con luminarias. (fuente: autora).

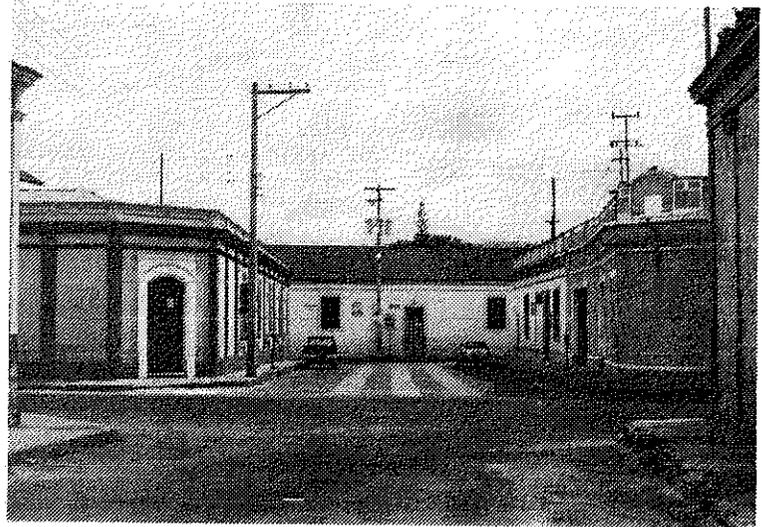
Fotografía No. 2: Deterioro conceptual presencia de postes, transformadores, alumbrado eléctrico. (fuente: autora).

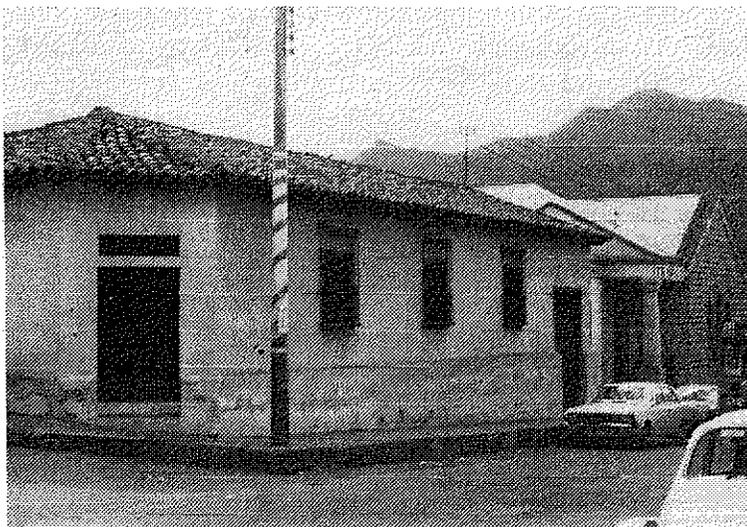
Fotografía No. 3: Deterioro conceptual y físico, presencia de postes de luz, cambio radical del nuevo sistema constructivo (muros de piedra y cubierta de lámina de zinc). (fuente: autora).

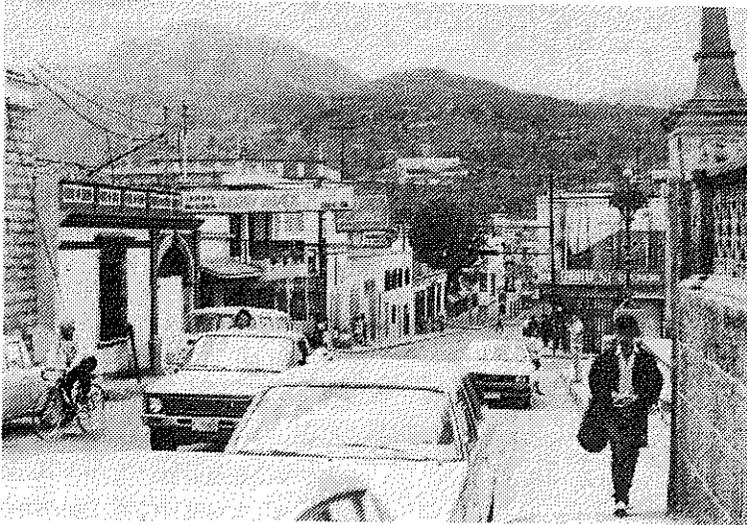
Fotografía No. 4: Deterioro espacial y ambiental, ya que la 14 ave. se ha constituido en una arteria principal, de fuerte flujo vehicular. (fuente: autor).

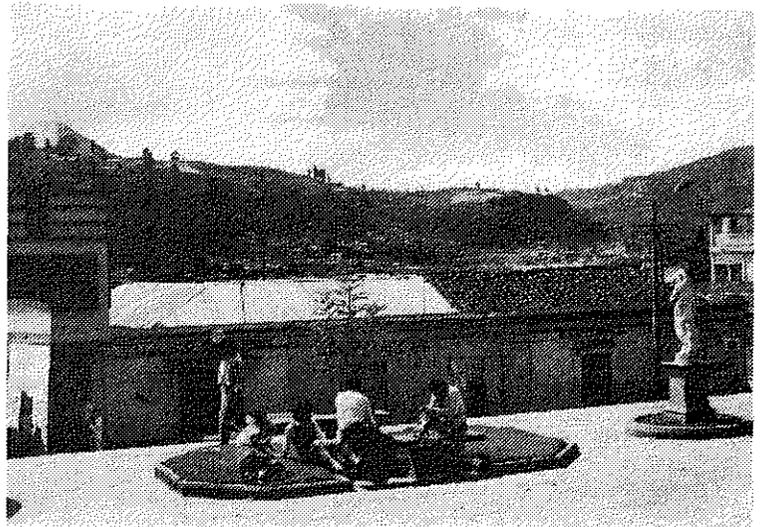
Fotografía No. 5: Deterioro físico y conceptual, en el cambio de cubierta teja sustituida por láminas de zinc. (fuente: autor).

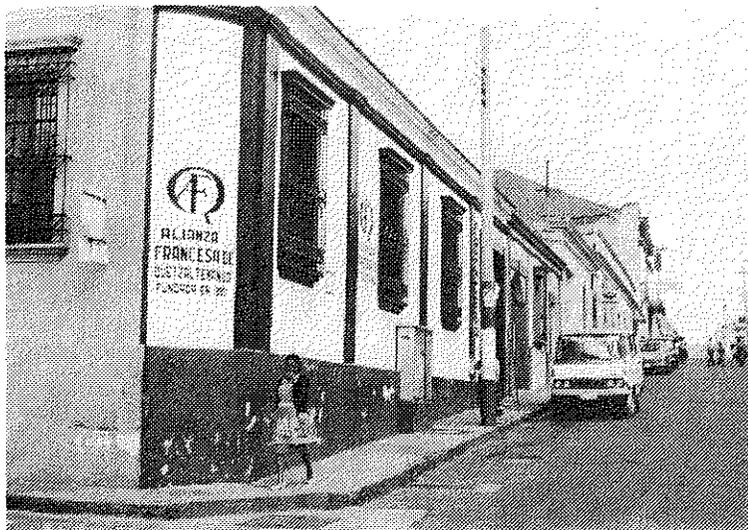
Fotografía No. 6: Deterioro físico y conceptual, en el colorido de la fachada, rótulos, caja telefónica expuesta, postes de luz, banqueta de piedra teja en mal estado de conservación. (en esta casa vivió el Maestro Carlos Mérida). (fuente: autor).

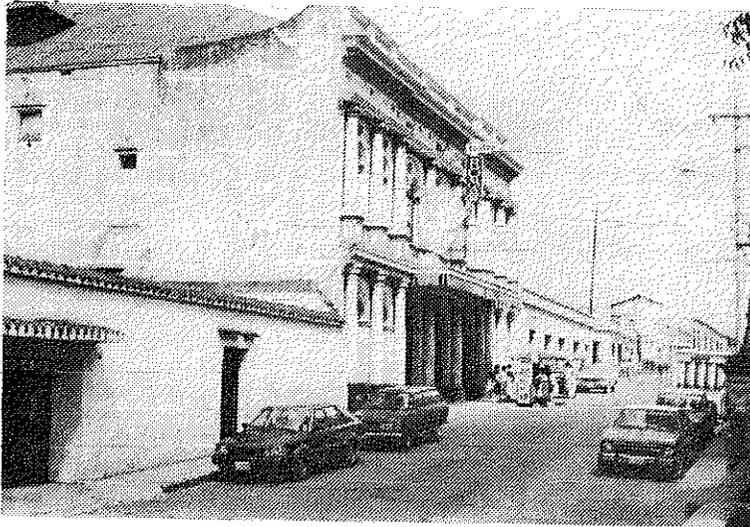
Fotografía No. 7: Deterioro ambiental y físico, presencia de alumbrado eléctrico, proliferación de ventas y estacionamiento de vehículos. (fuente: autor).

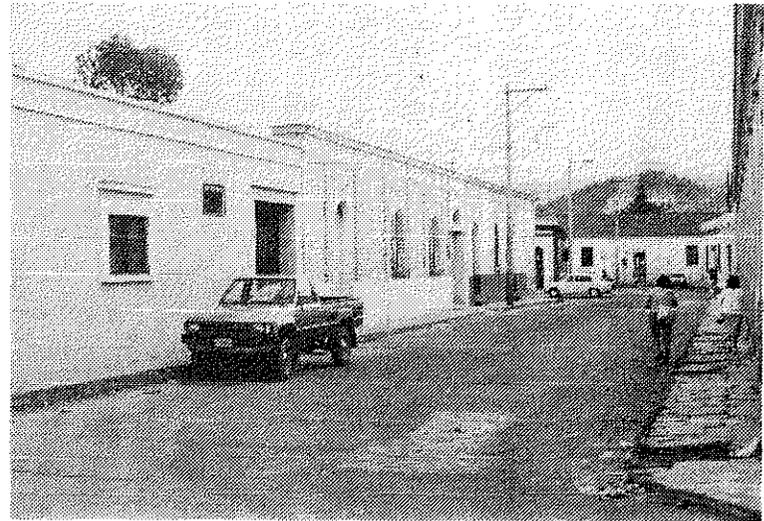
Fotografía No. 8: Deterioro físico y conceptual, banqueta en mal estado de conservación por el craquelamiento del material de laja y proliferación de rótulos. (fuente: autor).

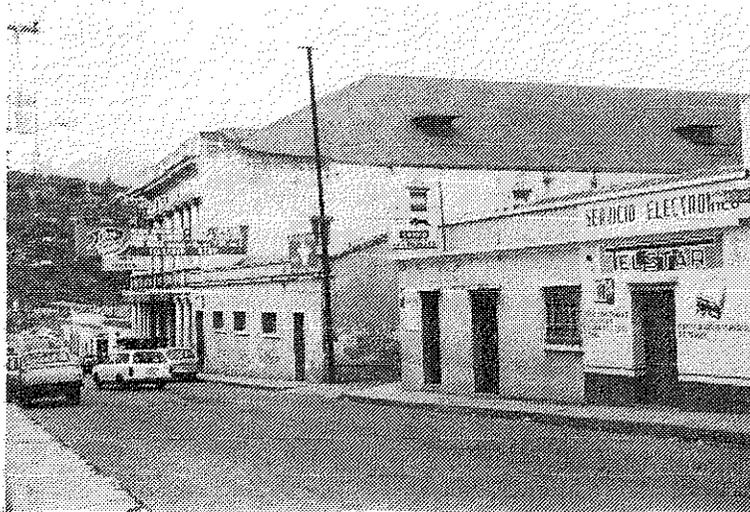
Fotografía No. 9: Deterioro físico, conceptual y espacial, postes, conductores de fuerza (electricidad), iluminación pública, transformadores, proliferación de rótulos, ventas callejeras y estacionamiento vehicular. (fuente: autor).

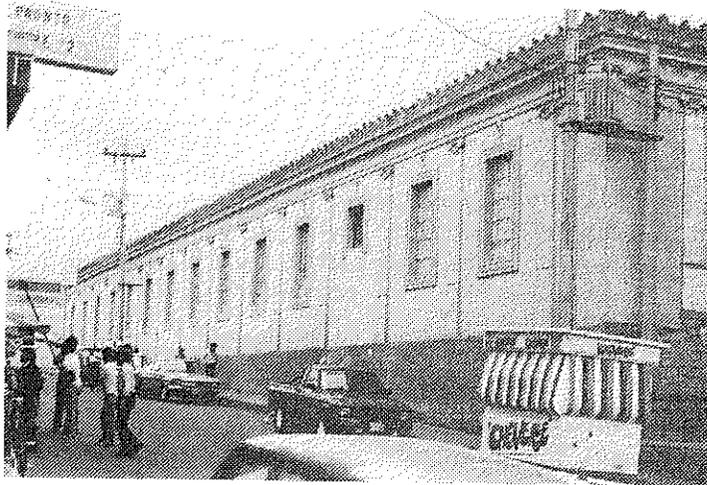
Fotografía No. 10: Deterioro físico, banqueta en mal estado de conservación, craquelamiento del material de piedra lojo. (fuente: autor).

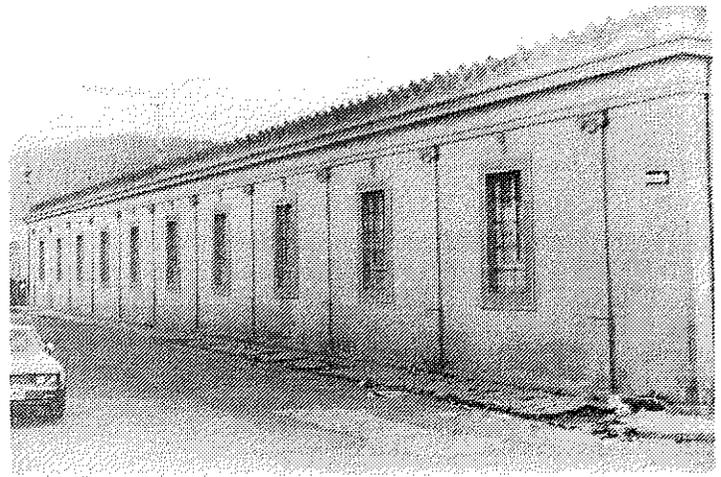
Fotografía No. 11: Deterioro físico, banqueta en mal estado de conservación. (fuente: autor).

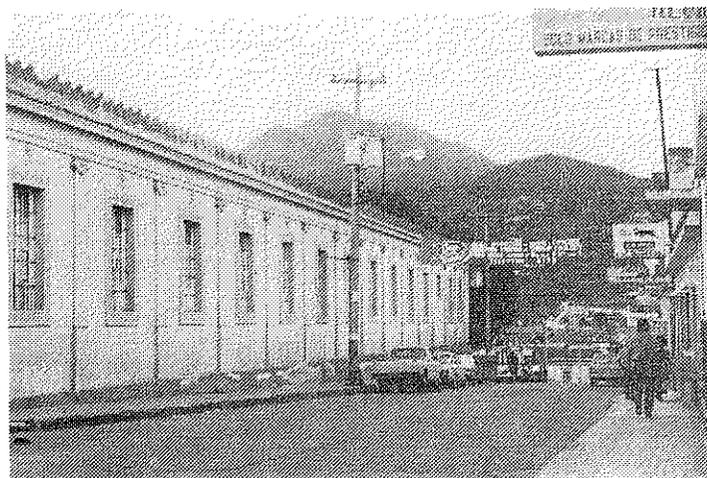
Fotografía No. 12: Deterioro conceptual, proliferación de rótulos. (fuente: autor)

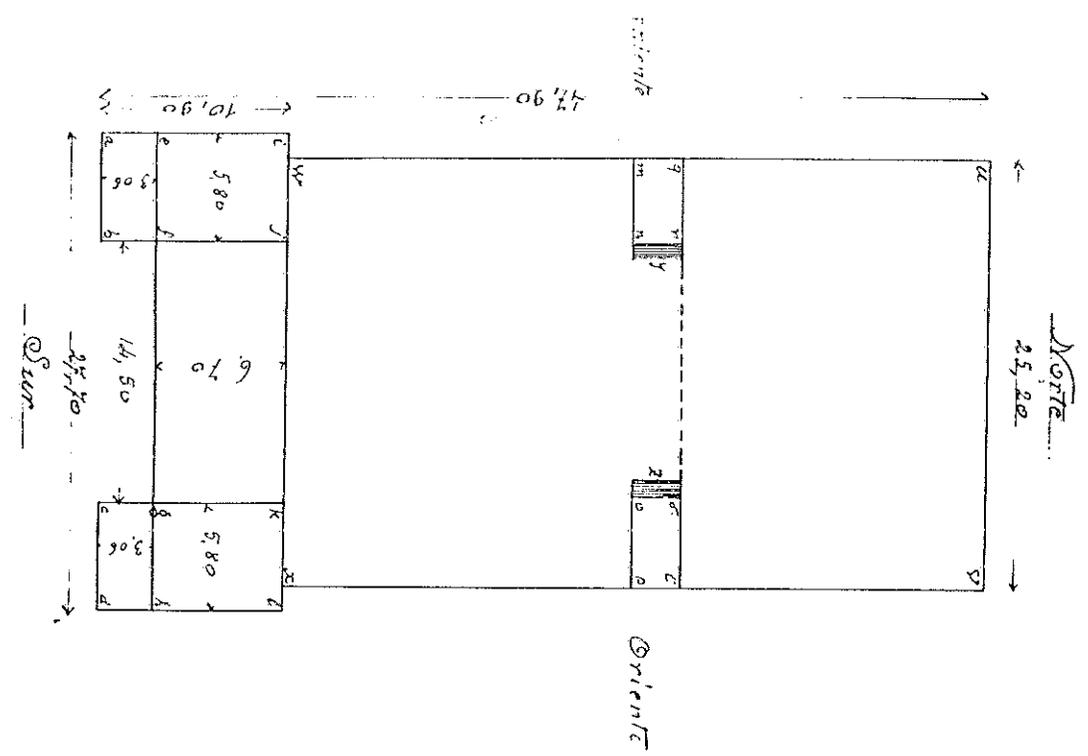
ESQUEMA N.º 2

Único esquema localizado del Teatro, del
 diseño original, el cual fue realizado para indicar los
 daños causados por el terremoto de 1902. (fuente:
 AHMQ)

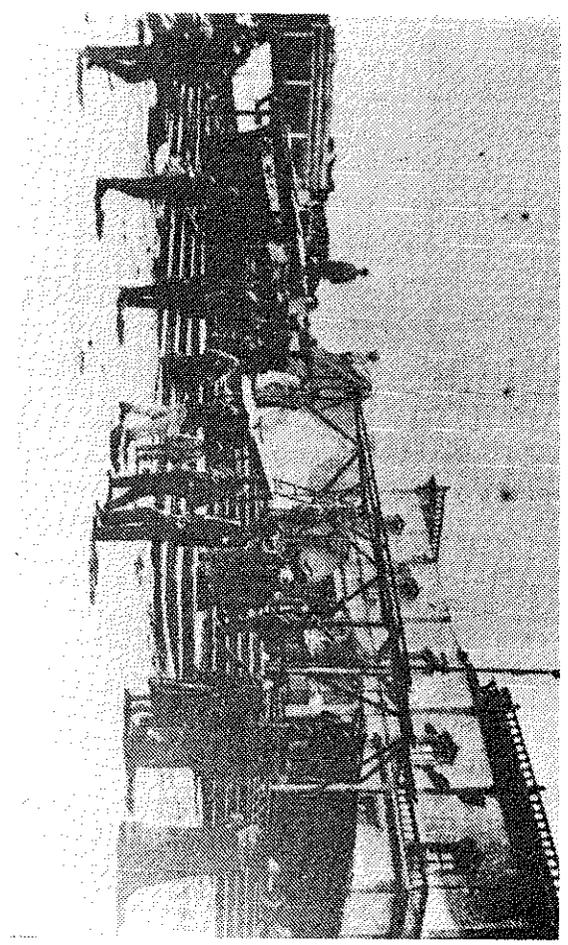
Fotografía No. 17. Observarse como se daño severamente la fachada
 principal original del Teatro, para el terremoto de 1902. (fuente:
 Fotografía Zenú: ciudad de Quetzaltenango).

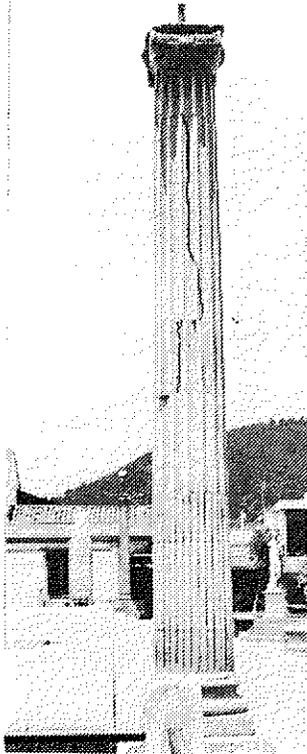
- a) Las columnas del pórtico del Teatro están construidas con piedra volcánica, cuyas grietas verticales empezaron a ser visibles desde hace doce años aproximadamente, las cuales se han intensificado en forma tan severa, que han llegado algunas de ellas a transformarse en cuarteaduras con desprendimiento de material, y han puesto en peligro la estabilidad de la estructura, que a pesar de ello, sigue expuesta al intemperismo, contaminación ambiental, sismo, etc.

Fotografía No. 27: Columna aislada, cuyo ensanchamiento de la grieta es cada vez mayor; es tan severo que ya existe desprendimiento de material y corrimiento en los tambores. Es importante tomar en cuenta que la columna está sometida a cero carga, por lo que se descarta la posibilidad que el deterioro fuese ocasionado por esfuerzo a compresión. (fuente: autor).

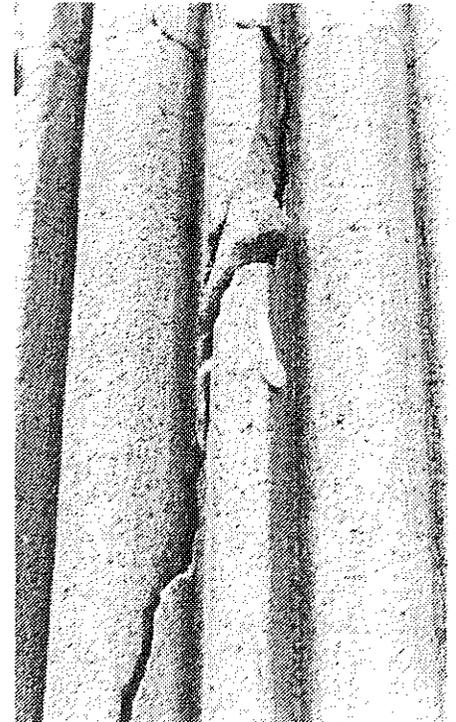
Fotografía No. 28: Columna No. 5 presenta deterioros tales como: grietas, coartaduras, (la moneda de referencia mide 16mm), corrimiento de un tambor, respecto a otro, craquelamiento y desprendimiento de material. (fuente: autor)

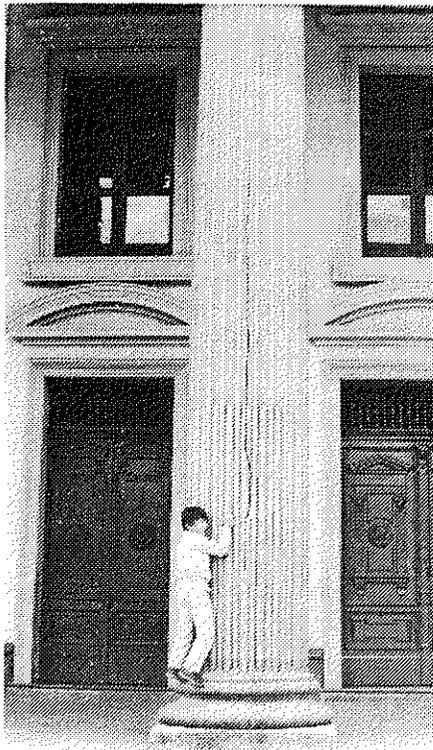
Fotografía No. 26: La dirección de la grieta típica es vertical y se prolonga casi siempre hacia todo lo largo de la columna, No. 4. (fuente: autora).

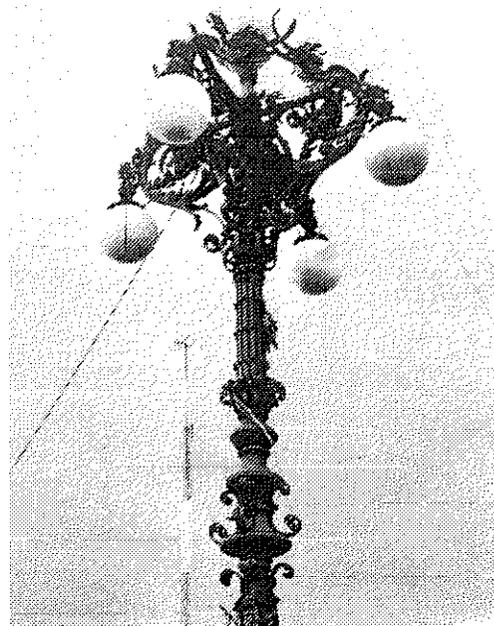
Fotografía No. 32: Pie de lámpara, al frente de la explanada de acceso principal del Teatro, la cual es de hierro forjado y también presenta corrosión y desprendimiento de material. (fuente: autora).

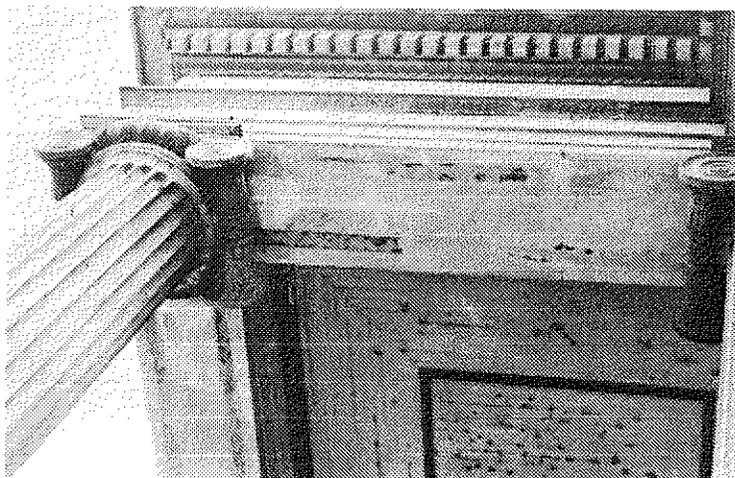
Fotografía No. 30: Estado de deterioro de las vigas de acero que coronan y amarran el arco del pórtico, presencia de corrosión avanzada y desprendimiento del acabado que reviste dichas soleras (fuente: autora).

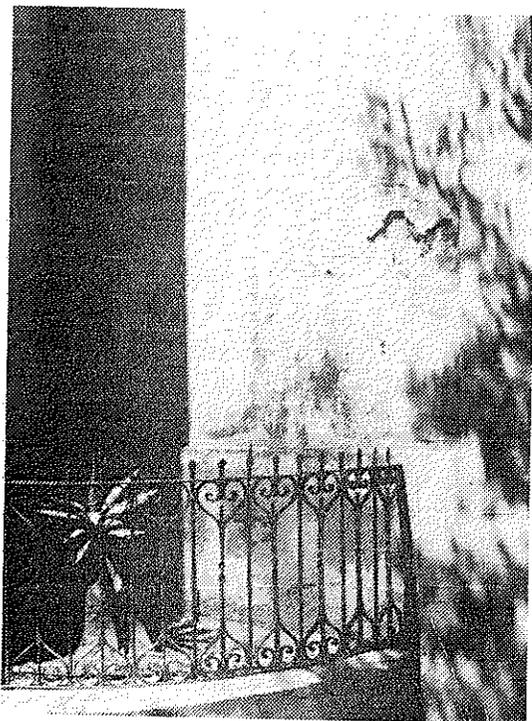
Fotografía No. 35: Desprendimiento de material en el muro, debido a la humedad que se produce por el estado de deterioro causado por la bajada de agua pluvial. (fuente: autora).

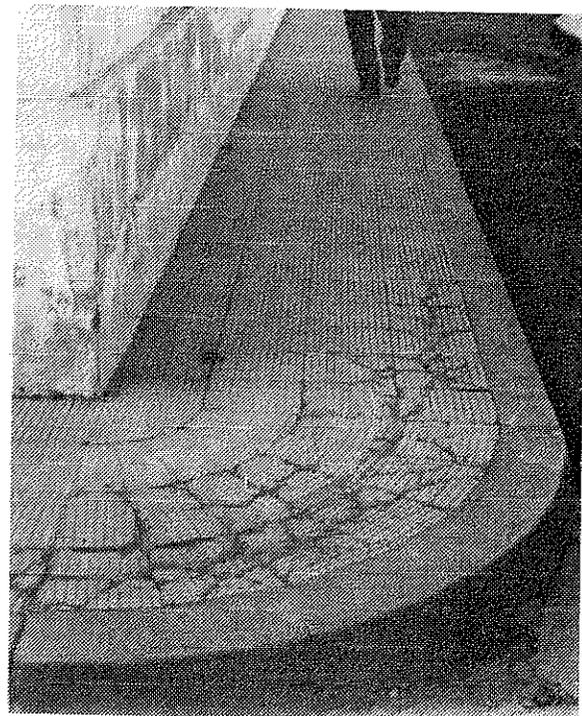
Fotografía No. 36: Deterioro del piso en el área de los corredores exteriores, en el área del acceso lateral izquierdo. (fuente: autora).

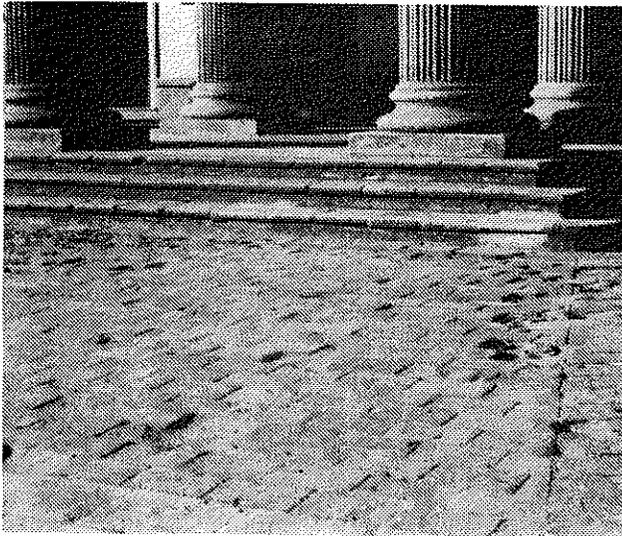
Fotografía No. 37: Desprendimiento de material, desgaste y hundimiento de la piedra, en el graderío y lo explanada de acceso principal. (fuente: autora).

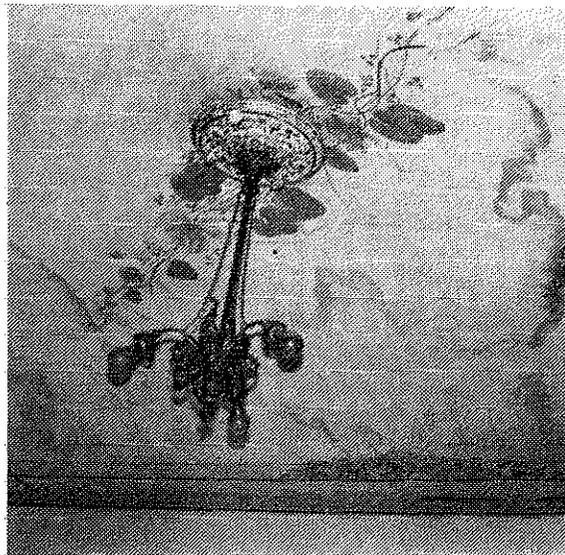
Fotografía No. 42: Mural del cielo falso del salón de recepciones (bodegón de flores) deterioro: olas de diversas manchas de suciedad y decoloración, debido a filtraciones de agua. (fuente: autora).

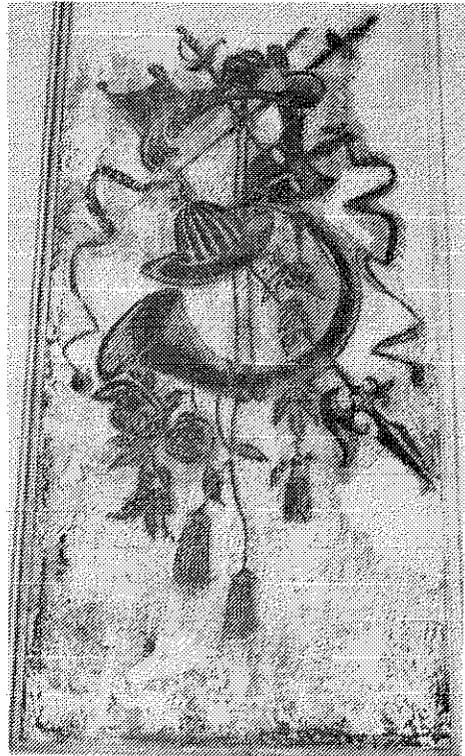
Fotografía No. 44: Mural de la fachada exterior (bodegón indumentaria española) deterioros: repintes, degradación del color, pequeñas grietas, abrasión sobre la superficie. (fuente: autora).

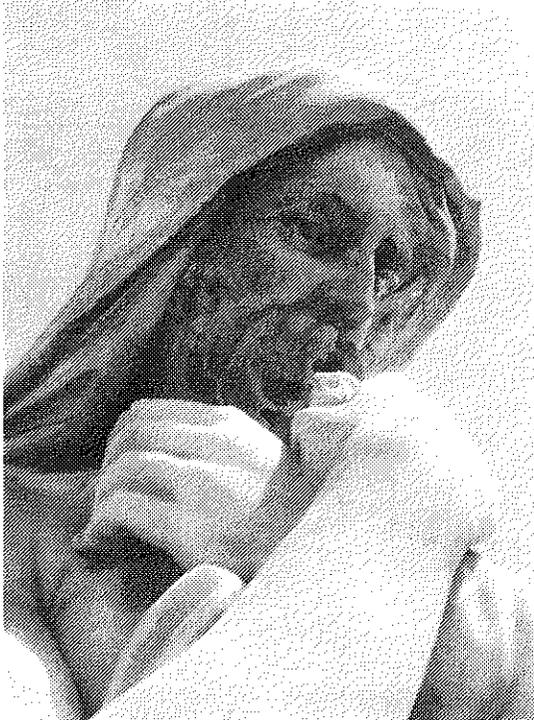
Fotografía No. 45: Escultura de personaje masculino (de mármol) donde se puede apreciar el deterioro, tales como cavernas, faltantes, oxidación y manchas. (fuente: autora).

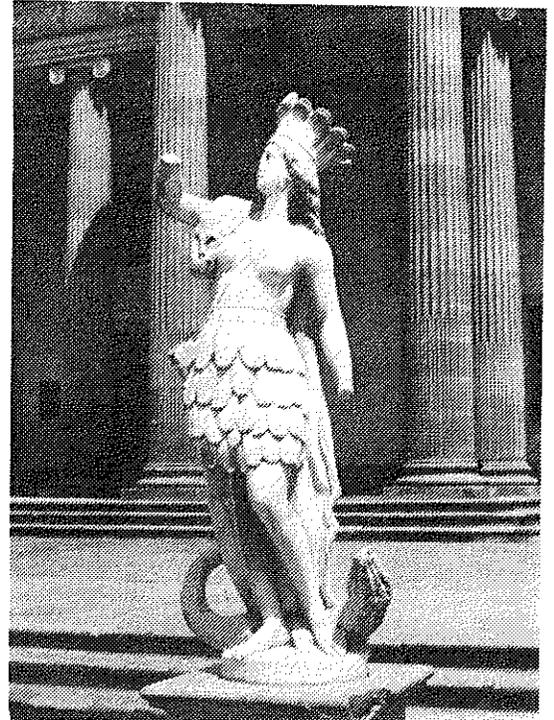
Fotografía No. 46: Escultura de personaje femenino (de mármol) que presenta deterioros tales como erosión, fisuras, faltantes, oxidación, etc. (fuente: autora).

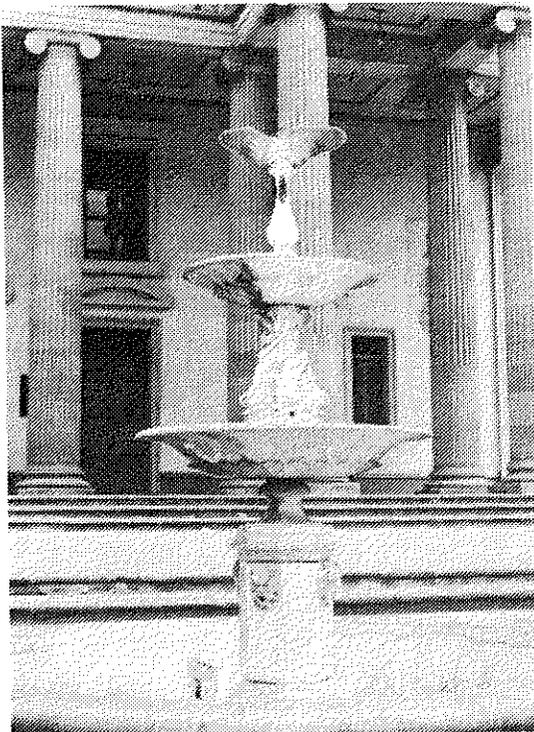
Fotografía No. 47: Fuente original de mármol que presenta deterioros tales como erosión, fisuras, faltantes, oxidación, etc. (fuente: autora).

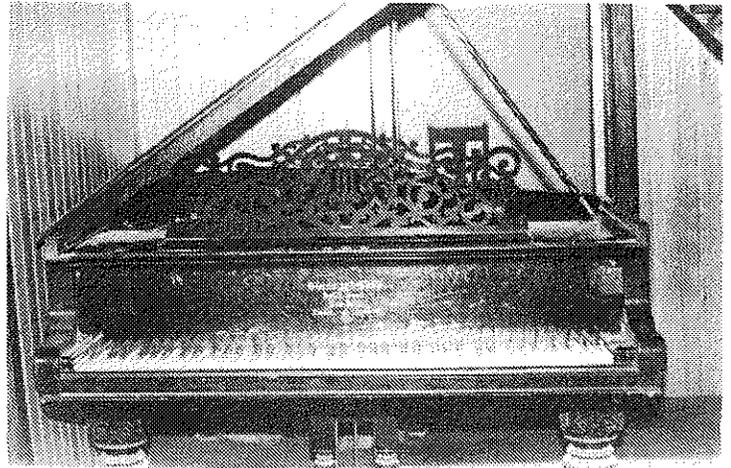
Fotografías No. 48: Piano original del Teatro, fabricado en Nueva York, Estados Unidos, el cual presenta un estado de abandono, sin mantenimiento. (fuente: autora).

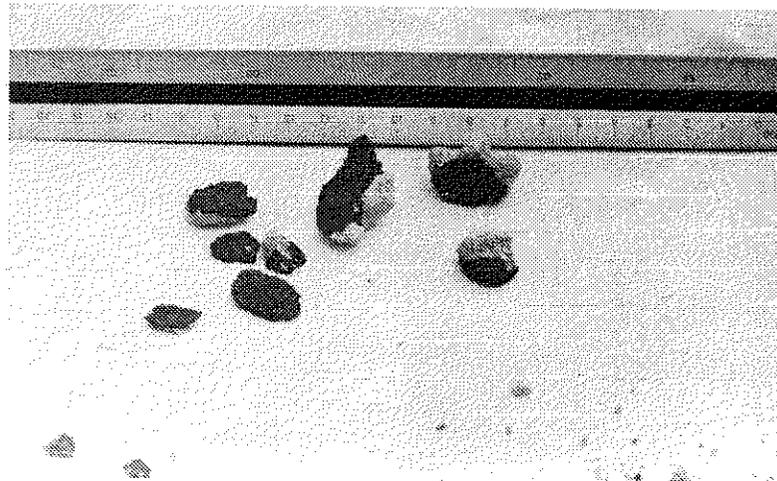
- 1.5.4 En la medida que continúe existiendo presencia de humedad en el posible refuerzo interno de acero en las columnas del pórtico del Teatro, en esa misma medida continuará el proceso de corrosión, que de seguir creciendo en volumen, continuará produciendo esfuerzos internos que presentarán un cuadro fisurativo más severo, hasta llegar a producir desprendimiento de material pétreo.

Fotografía No. 57: Obsérvese el grosor del área de corrosión (en oscuro) en relación con el material del mortero (área blanca), para lo cual se utilizó una escala en centímetros para su referencia. (fuente: autor).

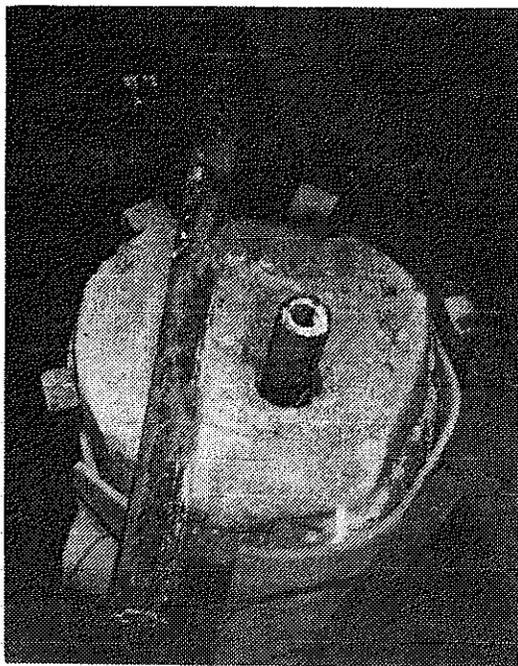
Fotografía No. 58: Caso análogo, refuerzo de acero en estado de corrosión en una de las columnas de tufo del cuadrápörtico de un teatro excavado en Pompeya, Italia. (fuente: proporcionada por el Ing. Ippolito Messori, en entrevista efectuada en 1993, Roma, Italia).
