UNIVERSIDAD DE SAN CARLOS DE
GUATEMALA
FACULTAD DE ARQUITECTURA

**VIVIENDAS HISTORICAS DE LA
CIUDAD IMPERIAL**

IRENE DEL CARMEN TELLO MERIDA

Guatemala, Septiembre de 1996.

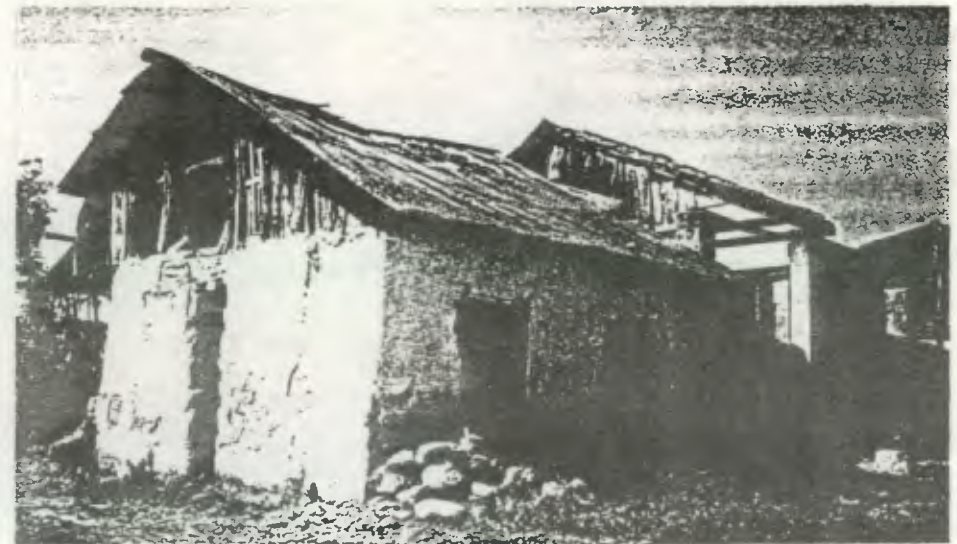
Casa perteneciente a la Finca El Recreo, abandonada y en estado pésimo. Utilizada por el caporal, donde la parte principal ya desapareció.

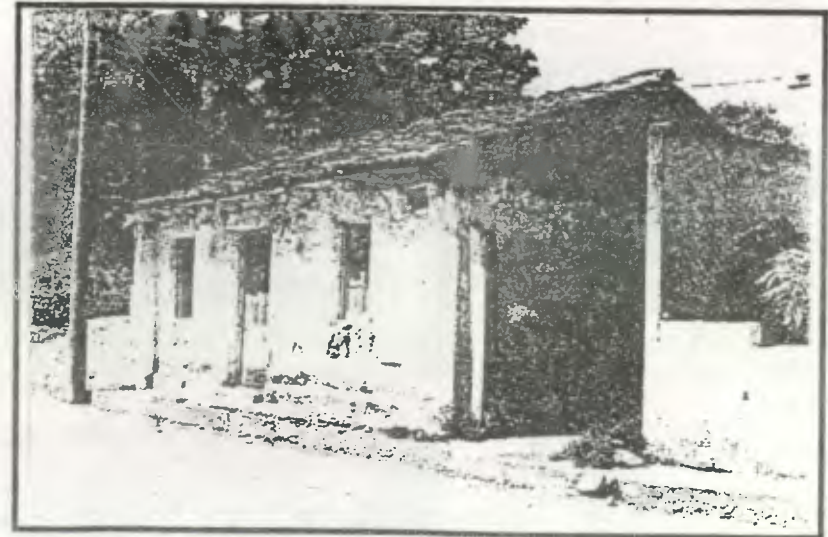
Casa de la 3a. Ave.-2a. Calle z.1 Demolida totalmente, estando en pésimo estado. Actualmente, existe un Lavado de Carros.

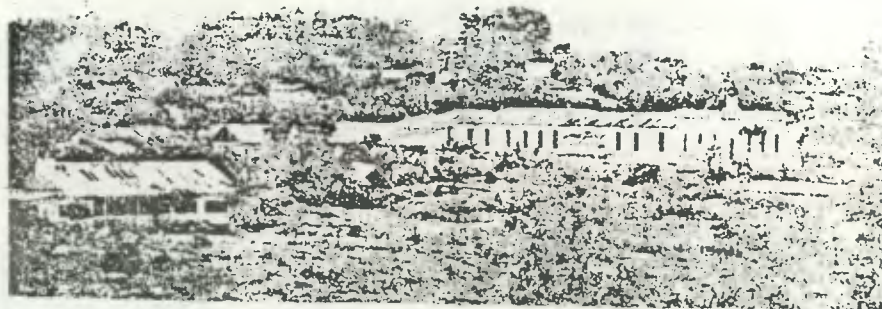
Foto 8. Vista Oeste de la Escuela Victor Chavarría

Actualmente es la Escuela Victor Chavarría. Se construyó de 1905-1908, durante el período del alcalde Melecio Reyes. Se le hicieron algunas reconstrucciones en 1980 debido a daños causados por el terremoto de 1976. Por un tiempo estuvo abandonada, sin mantenimiento. (Ver foto 8)

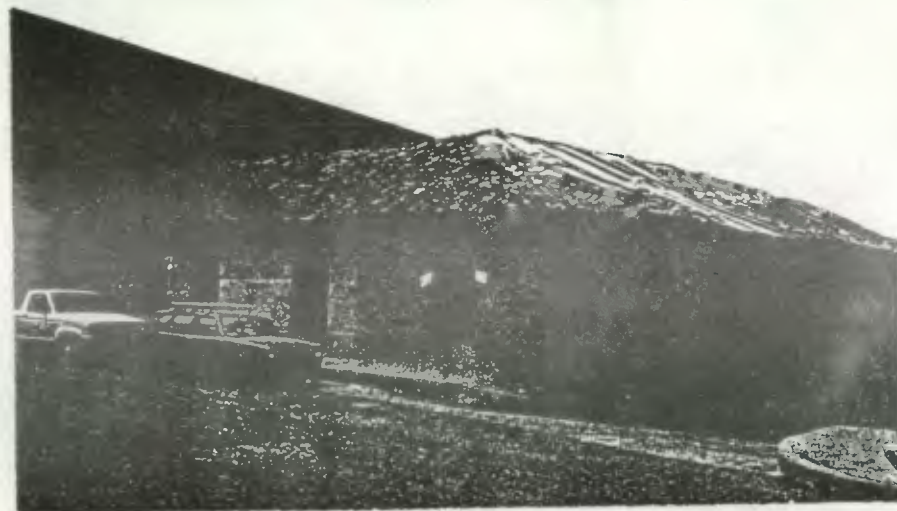
CASA Diag. 4 7-12 y 3a. Calle 6-88 zona 2: Pertenece a la Familia Ponce Godoy y se construyó a partir de 1895. Se encuentra muy deteriorada, a pesar de sufrir muchas modificaciones.

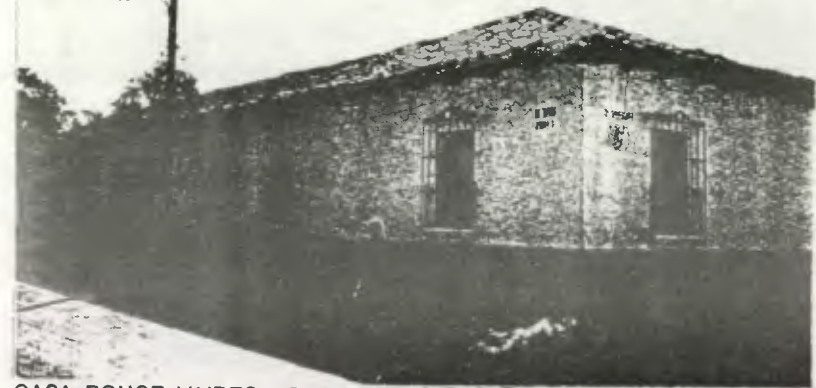
CASA PONCE VAIDES: Pertenece al Gral. Ponce Vaides, quien heredó a su familia. Está muy deteriorada, conservando los muros exteriores y algunos interiores; y actualmente le están haciendo reformas.

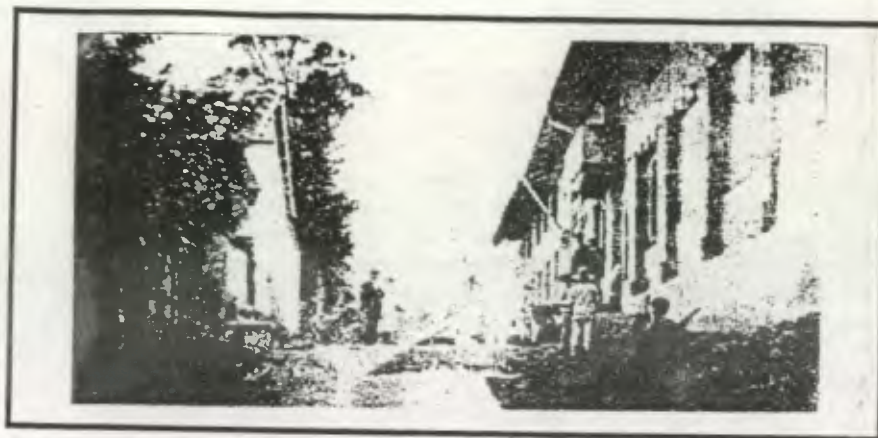
Vista de la Casa Chimax a principios de la década, cuando todavía existía y estaba habitada la parte baja (con oficinas). La parte principal ya estaba bastante deteriorada.

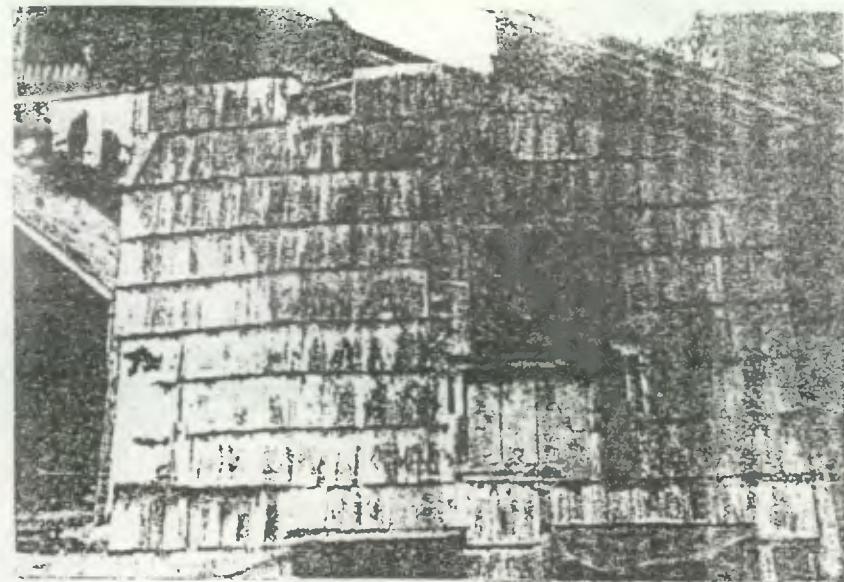
Foto inferior. Fachada Norte con acabado de lepa, pudriéndose y desplomándose. Parte del muro y de los aleros de la cubierta derrumbados.

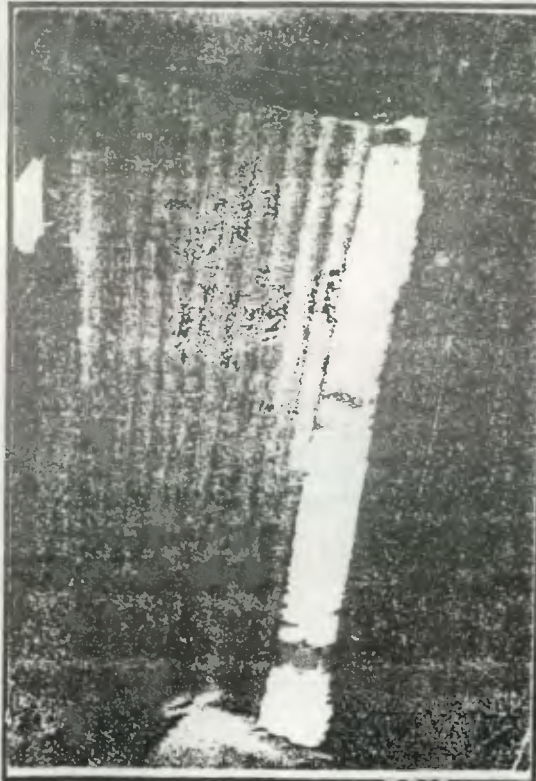
Foto izquierda. Muro sur de las gradas con forro de madera.
Una parte derrumbada y está cubierta de lámina de zinc.

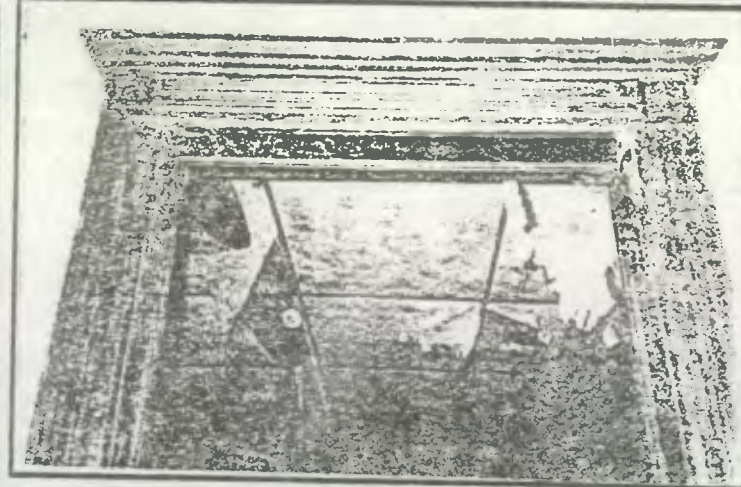
Foto derecha: El Servicio Sanitario Privado con alto porcentaje de humedad.
El piso de madera y el tapiz del muro muy destruidos.
