PROPUESTA DE RESTAURACIÓN DEL TEMPLO DE
SAN MUGUEL TUCURU, ALTA VERAPAZ
Y REVITALIZACION DE SU ENTORNO INMEDIATO

Rafael Miguel Angel Torres Meza

Guatemala, Abril de 1999

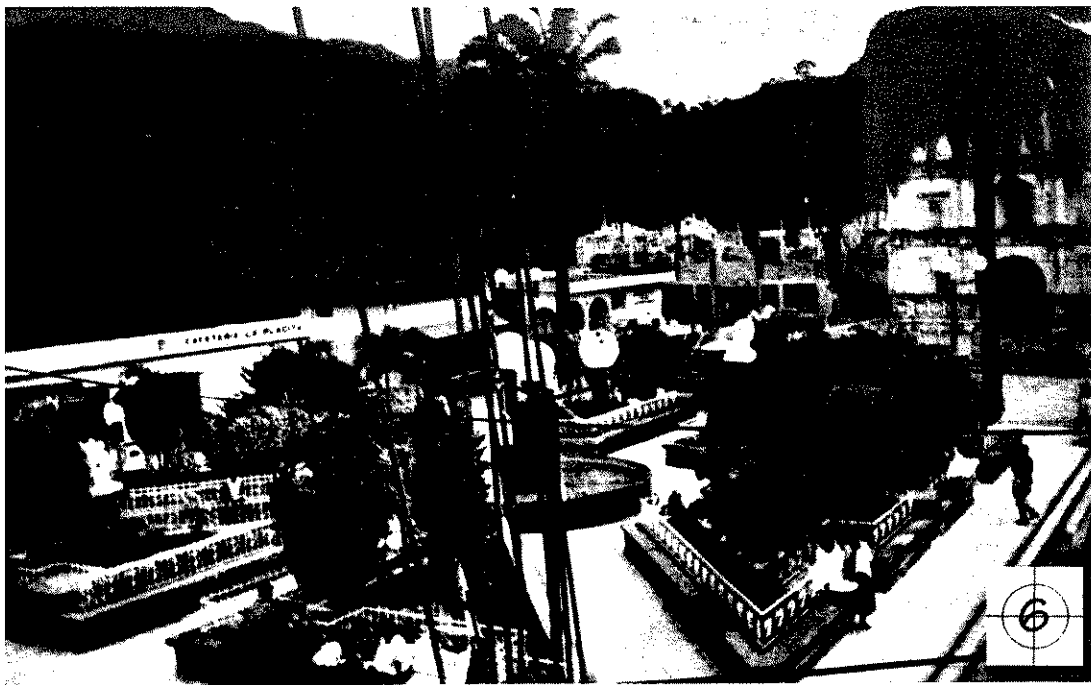
6. Vista general del parque que muestra también el uso de sistemas contemporáneos. Inaugurada el 20 de octubre de 1995.

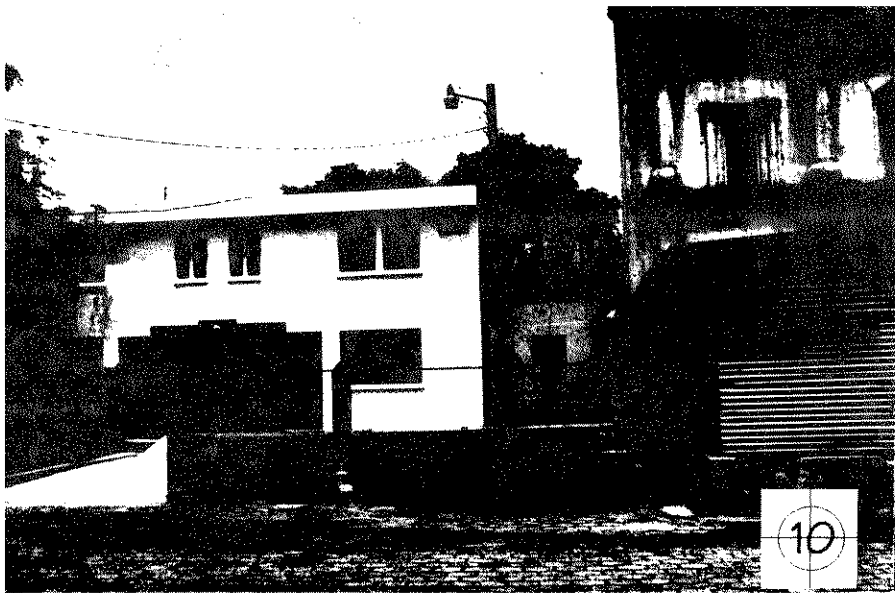
10. En esta gráfica se observa la nueva casa parroquial concluida donde apreciamos el deterioro conceptual marcado por el contraste que rompe con la armonía del conjunto.

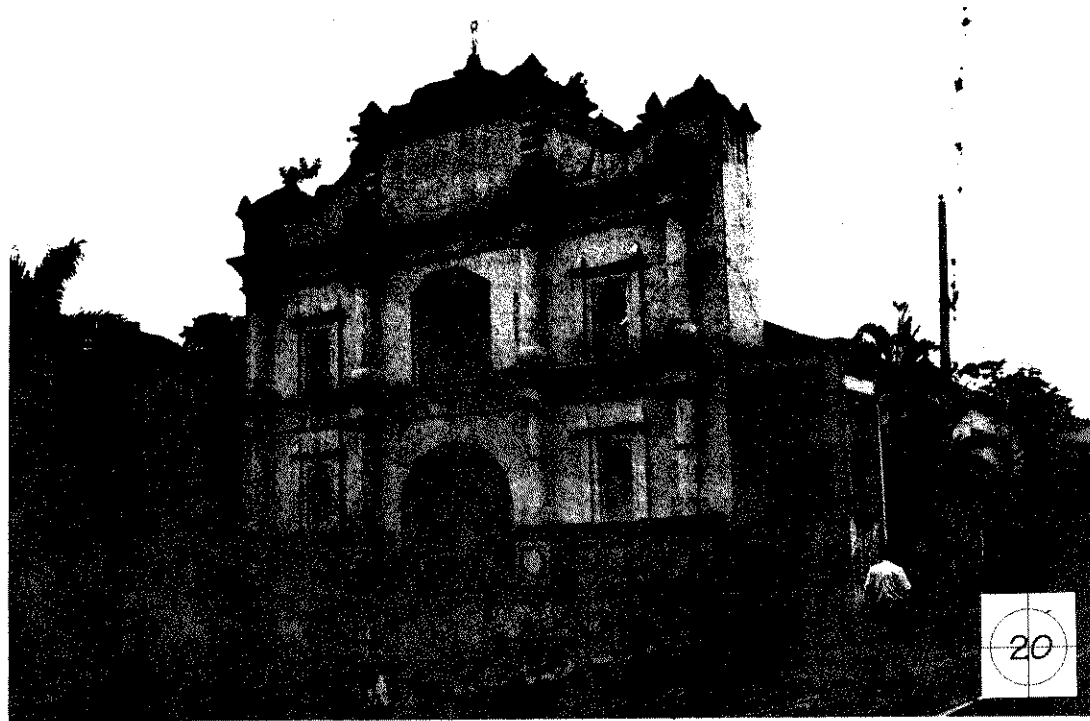
20. En esta fotografía se puede observar las grietas que van del segundo cuerpo al primero, desprendimiento de materiales y acabados, decoloración en la pintura actual, así como el crecimiento de plantas en la parte superior del muro de fachada.

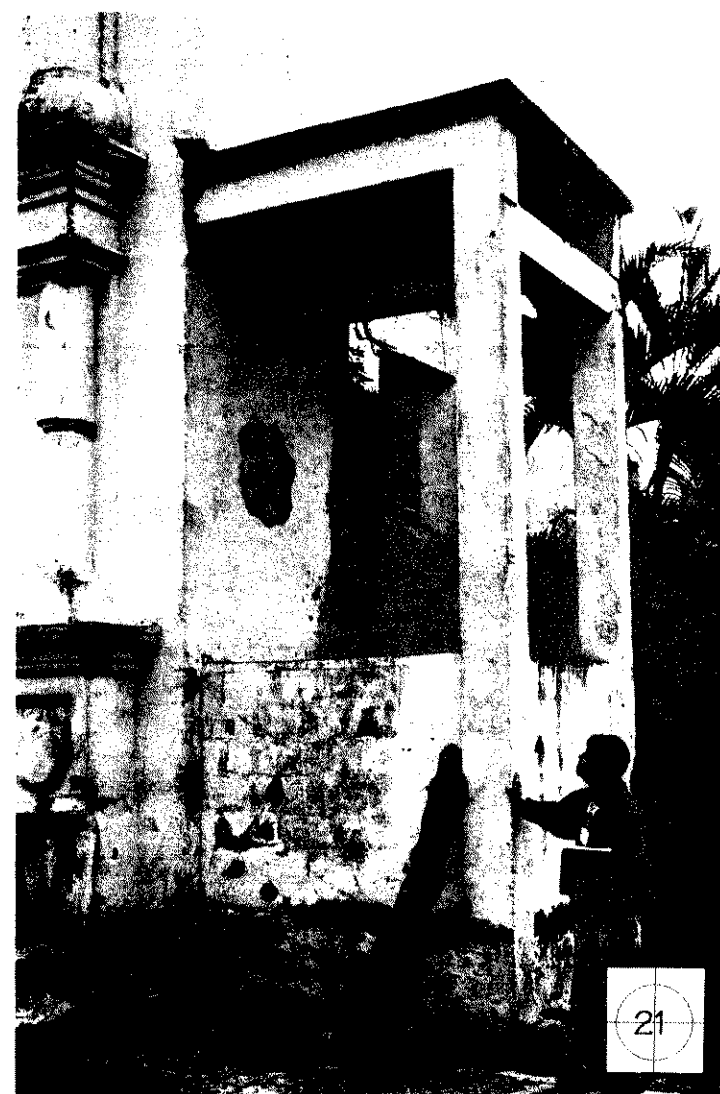
21. Agregado construido con concreto reforzado y block de pómez en la parte inferior, que funciona como campanario.

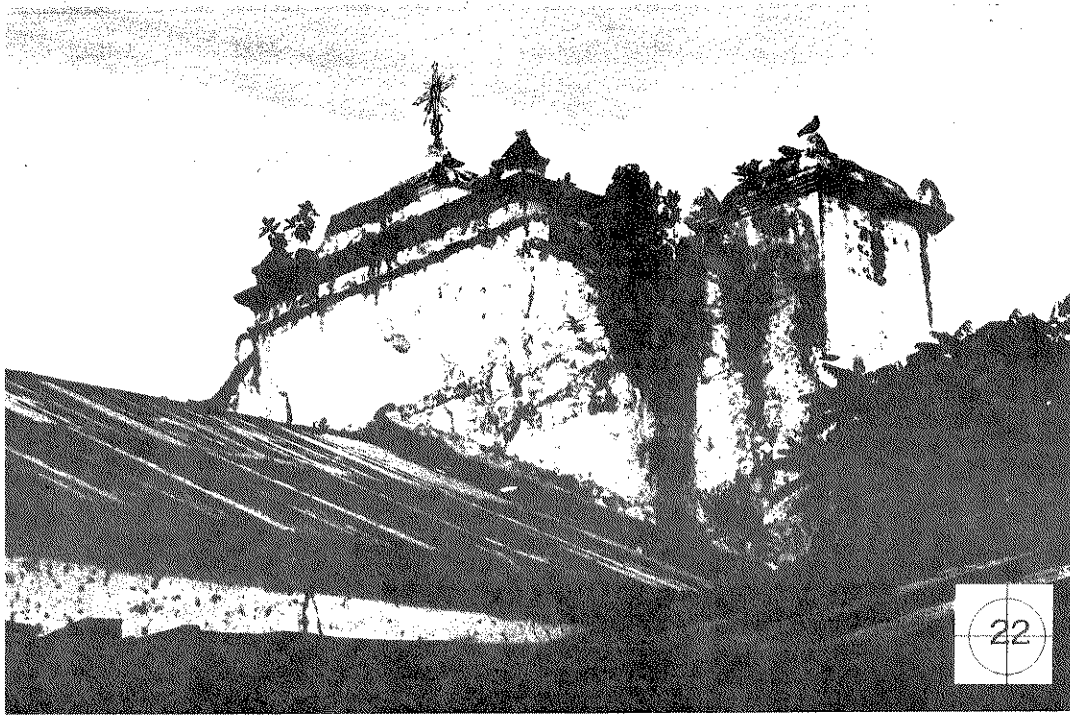
22. En la parte posterior del muro de fachada se puede observar el crecimiento desmedido de plantas en los lugares donde se han producido grietas y erosión. Además el desprendimiento de materiales y se nota claramente la existencia de un cubierta de teja de barro anteriormente.

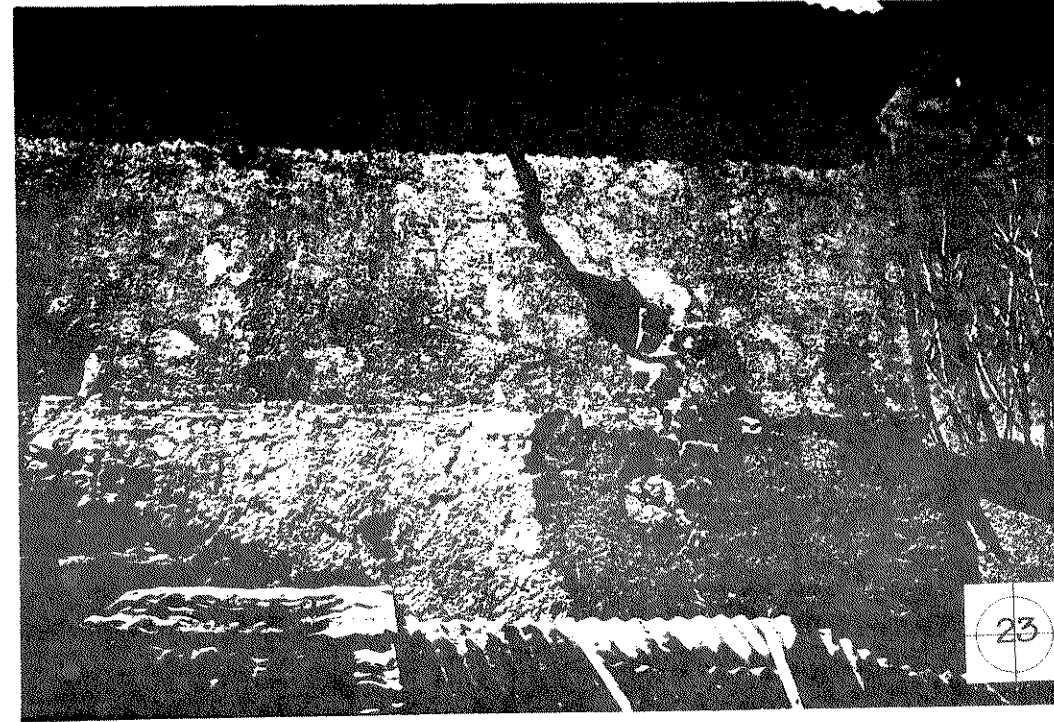
23. En la parte posterior del muro norte se observa una grieta que atraviesa el muro, donde quedo una abertura por donde penetran y tienen su guarida los murciélagos.

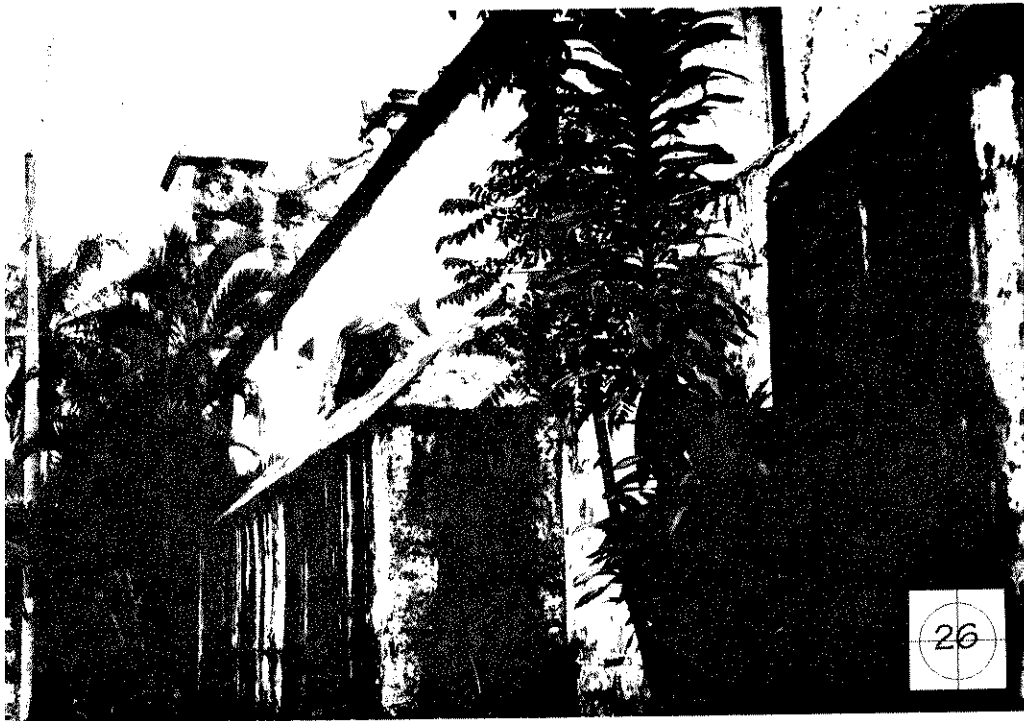
26. Nótese el exceso de humedad en los contrafuertes así como el crecimiento desmedido de plantas y microflora, y erosión del muro lateral sur.

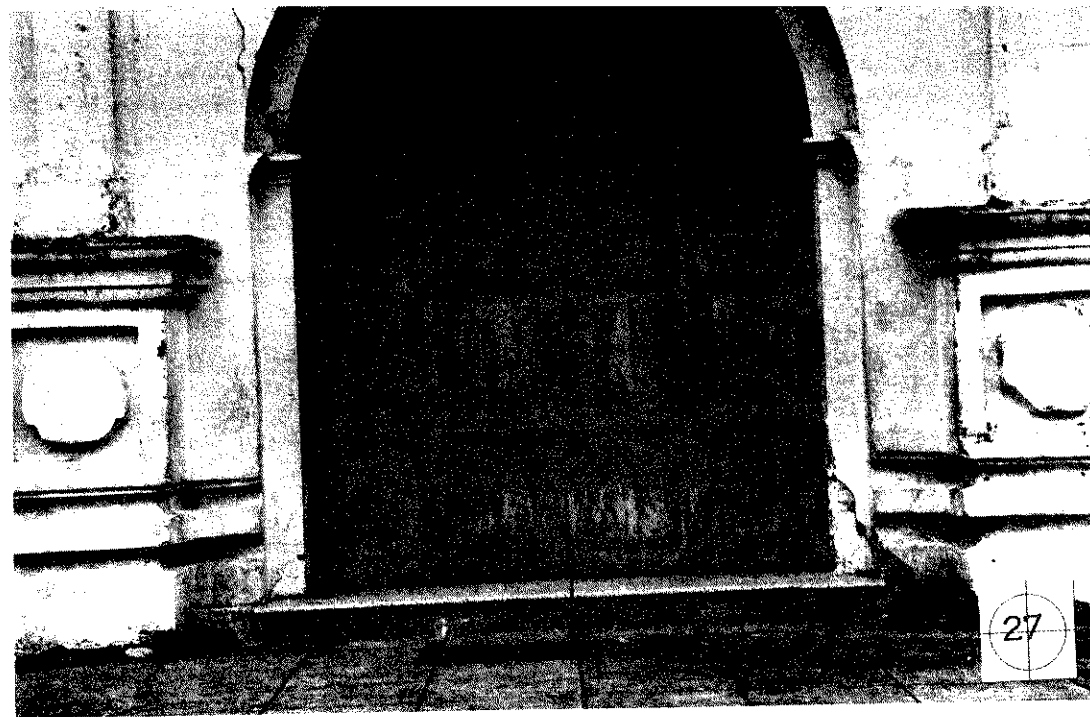
27. Por falta de mantenimiento el daño de la madera de puerta principal ha alcanzado niveles altos de pudrición especialmente la parte inferior.

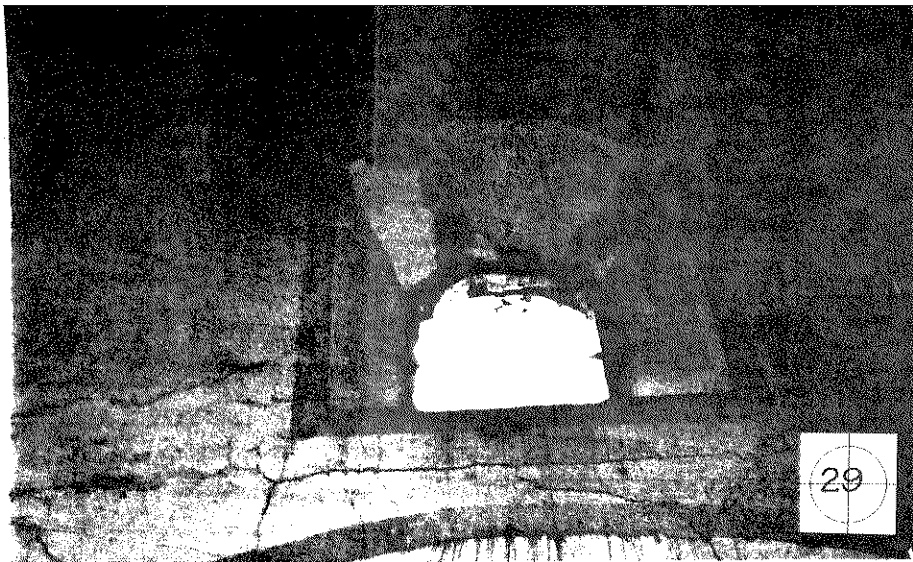
29. En la ventana del muro de fachada se observan dos grietas de una profundidad considerable. Así como la eliminación del marco de madera y el vidrio cambiado por cedazo.

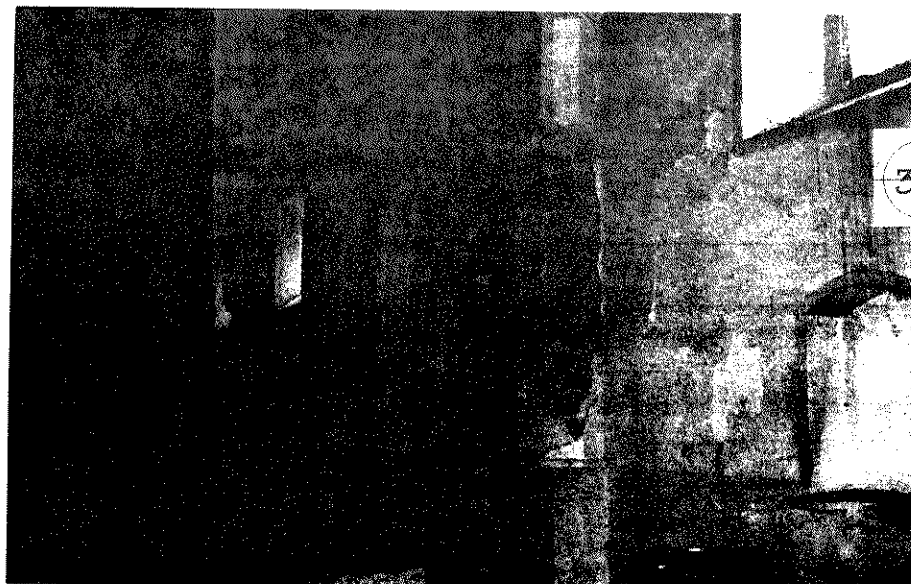
30. En estas fotografías se observa el desprendimiento de parte de la sección de las pilastras de mampostería lo que ha provocado un debilitamiento del muro que deberá apuntalarse lo antes posible antes que el muro sufra un colapso.

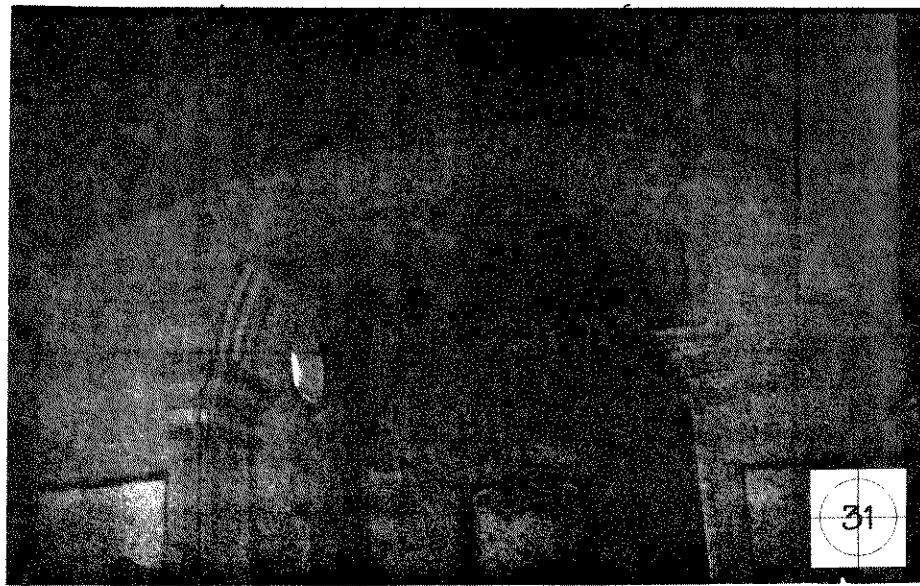
31. Esta fotografía muestra el arco de ingreso al baptisterio. El inicio del mismo pareciera ser el de un arco de medio punto, por la forma en que arranca y por el cambio de acabado la parte central.
