**ANTIGUA ADUANA DEL PUERTO SAN JOSE, ESCUINTLA
PROPUESTA DE CONSERVACION Y REVALORIZACION**

TESIS

LUIS ALBERTO CASTILLO ARRIOLA

**ARQUITECTO
Guatemala, Abril de 1999**

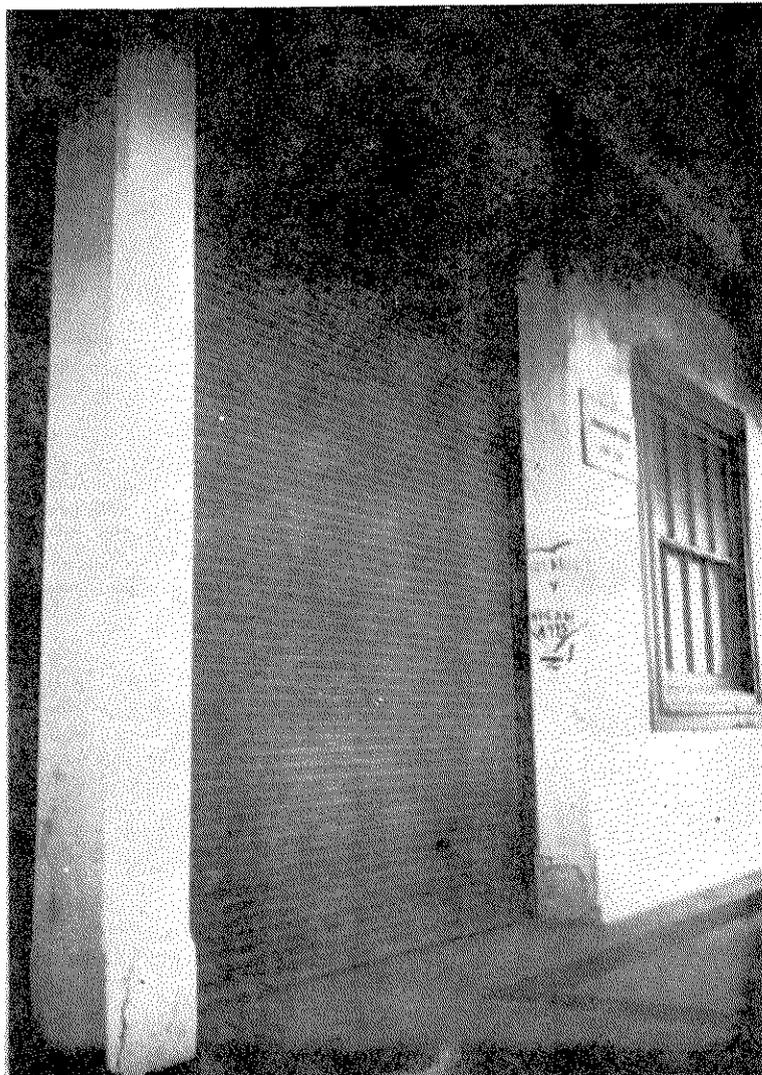
En la parte superior del muro se encuentra cuatro ventanas alargadas que sirven para ventilación con cedazo roto y marcos de madera destruidos por la humedad, se aprecia el deterioro causado por la brisa marina, en la que aparecen desprendimientos, y en la parte baja Graffiti producto del vandalismo. (ver fotografía No. 16.a).

• DAÑOS POR GRAFITTI Y
BRISA MARINA

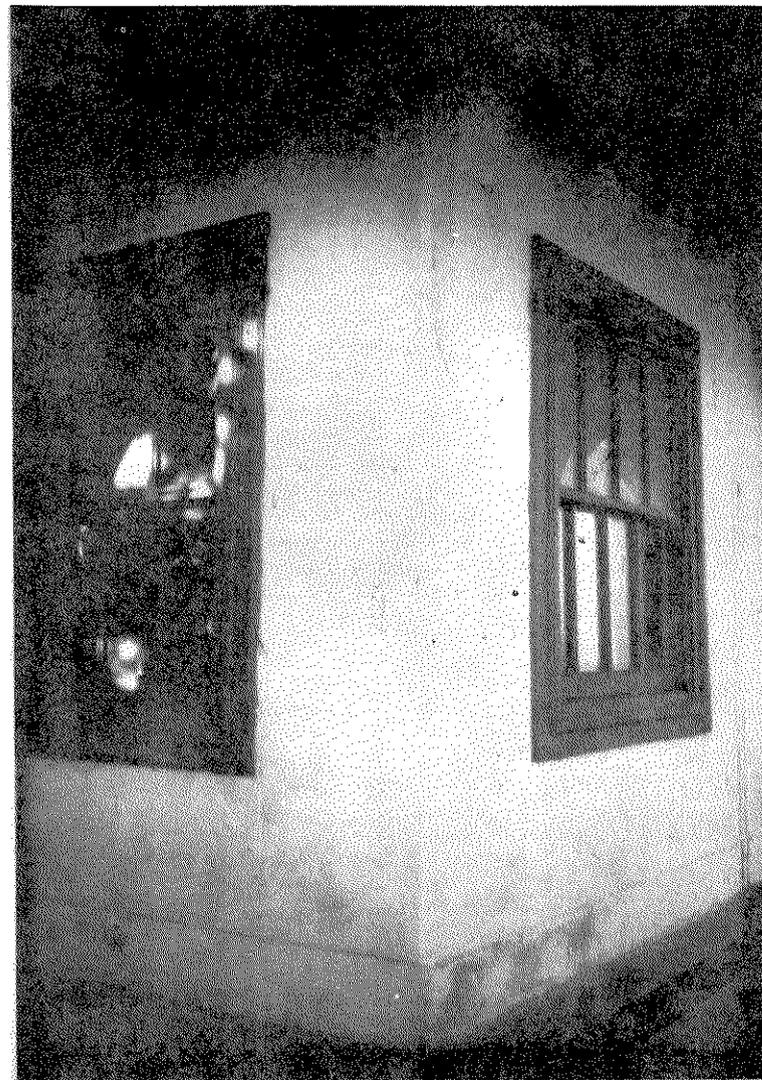
• PULVERULENCIA POR
POSICION DEL EDIFICIO

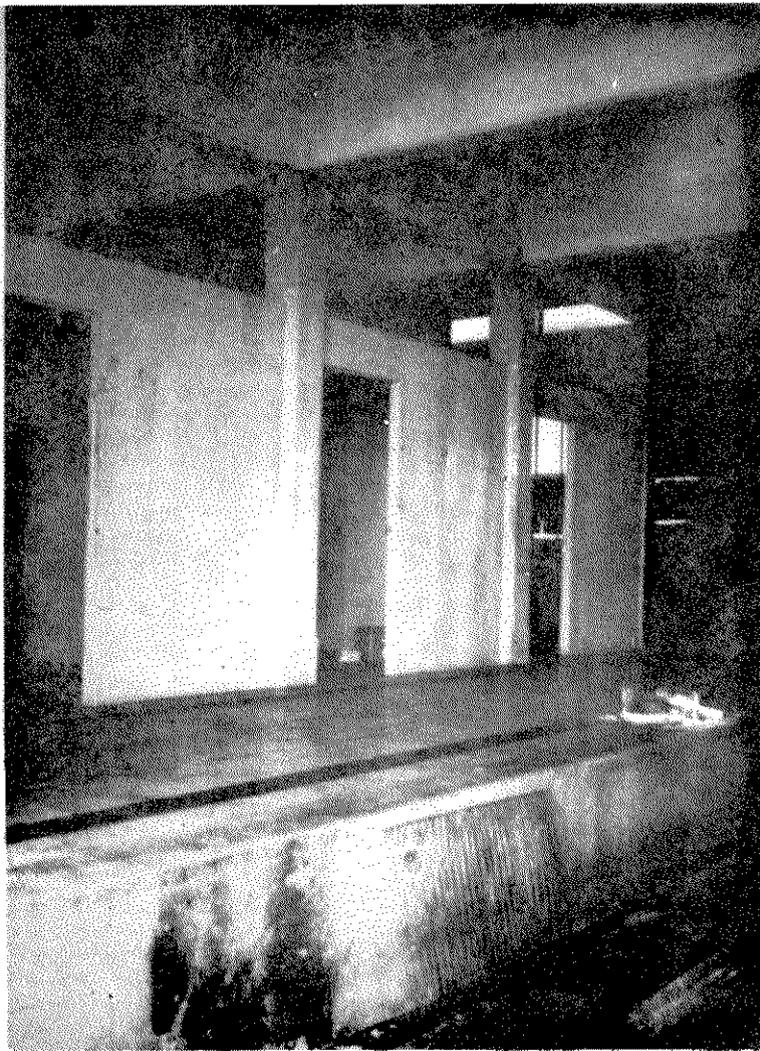
- ENTREPAÑOS AGREGADOS EN MODULO IZQUIERDO
- ANDEN EN DETERIORO

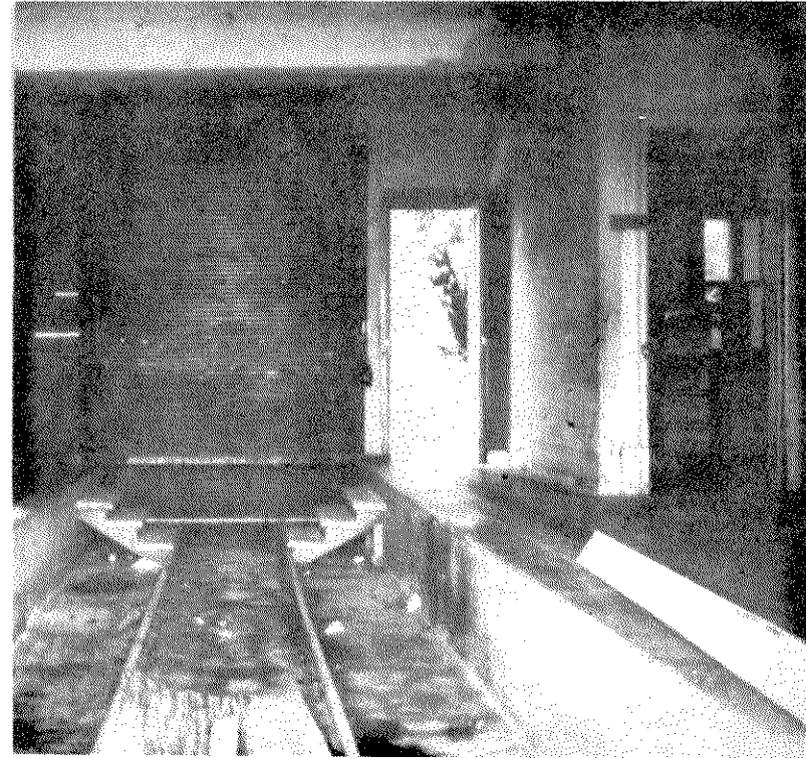
- ANDEN Y MODULO DERECHO
- LINEA FERREA OXIDADA HACIA EL ALMACEN

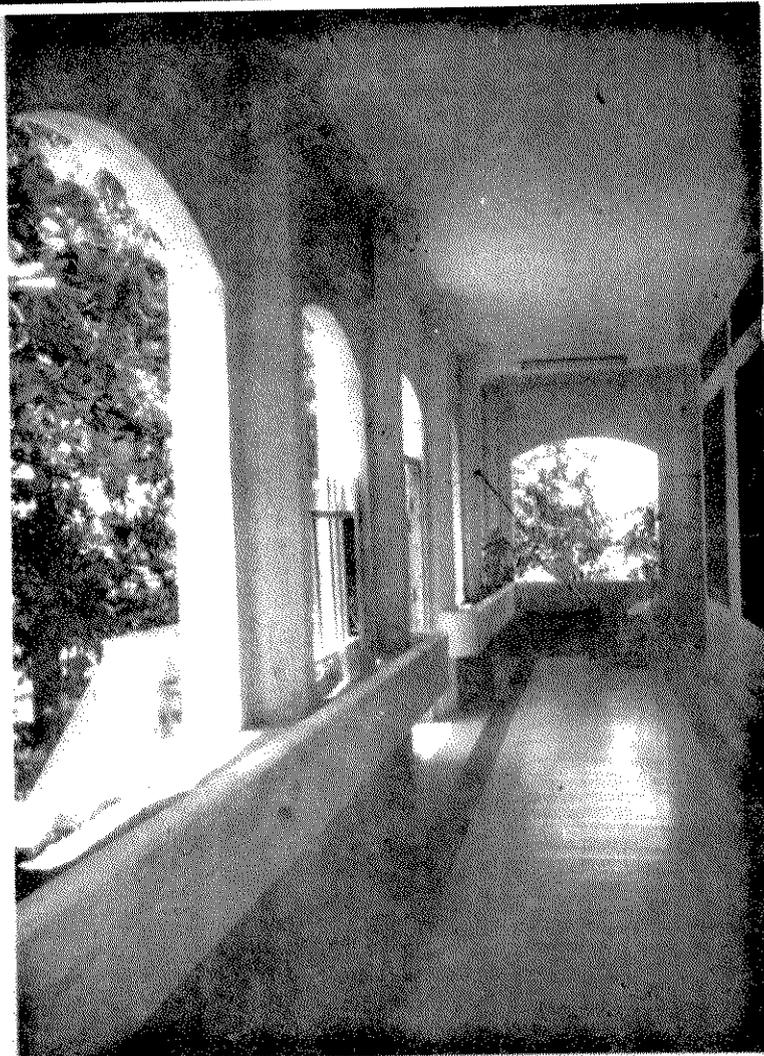
- SEGUNDO NIVEL
- PASILLO PERIMETRAL

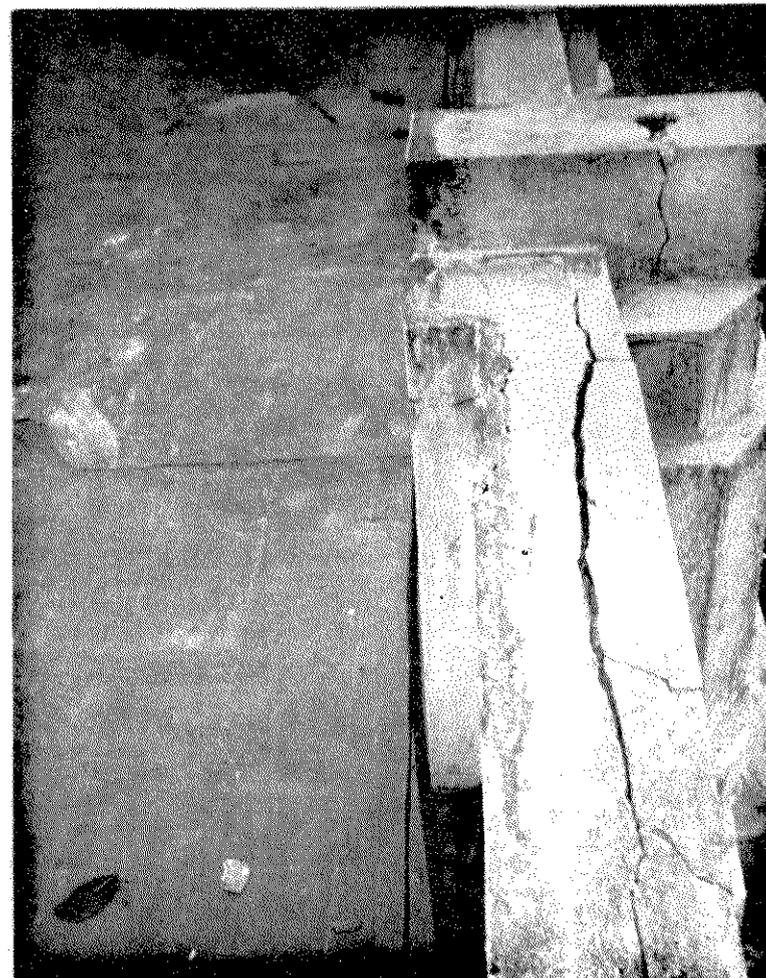
La azotea se encuentra cubierta con ladrillo de cemento revestida con pintura de aceite de color verde, donde se sitúan tres depósitos de agua de plástico industrial con instalaciones vistas. (ver fotografía No. 29) en la misma se localizan daños en los remates de las columnas que dejan al descubierto el acero de refuerzo. (ver fotografía No. 30), y grietas en la barda (ver fotografía No. 31).

• GRIETAS EN LA BARDA

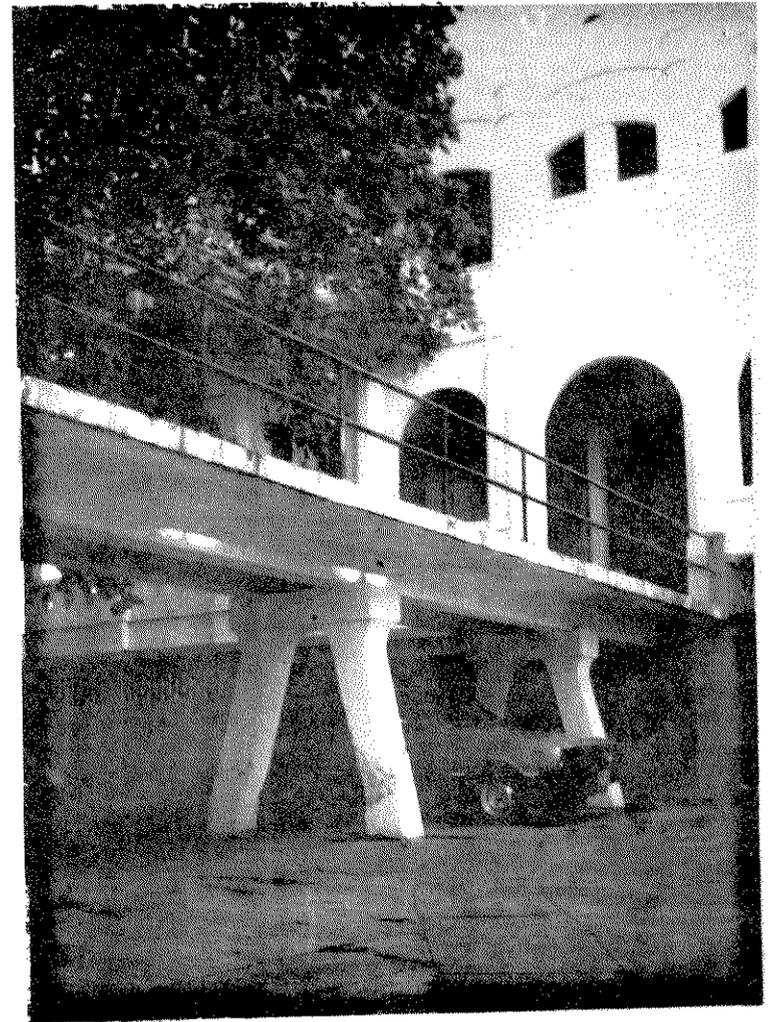
La pasarela de concreto que sirve de unión entre ambos edificios está afectada en varias columnas por el apareamiento de grietas y alteraciones provocadas por la aparición de microflora criptogámica en casi toda su superficie, lo que ya produjo el desprendimiento de los revoques.

• PASARELA DETERIOROS EN COLUMNAS
