REVALORIZACION, RESTAURACIÓN Y
RECICLAJE
DEL EDIFICIO NOTTEBOHM

ACTUAL CONTRALORIA GENERAL DE CUENTAS. CENTRO
HISTORICO DE LA CIUDAD DE GUATEMALA

TESIS DE GRADO PRESENTADA A
JUNTA DIRECTIVA POR:

GUATEMALA, NOVIEMBRE DE 1999

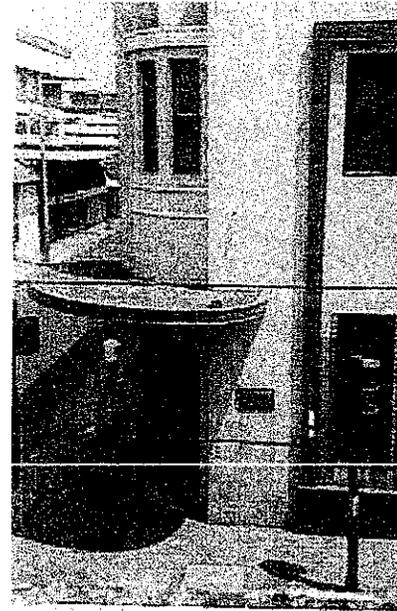
FOTO No.2
Esquina del edificio y parte de la fachada sobre la 10ª calle. Se aprecia el voladizo curvo que enfatiza el ingreso, deteriorado por la acumulación de agua de lluvia, que provoca manchas y surgimiento de plantas. Nótese también las manchas y suciedad en la parte inferior del edificio. Se aprecia la cinta métrica utilizada como referencia para la medición de alturas

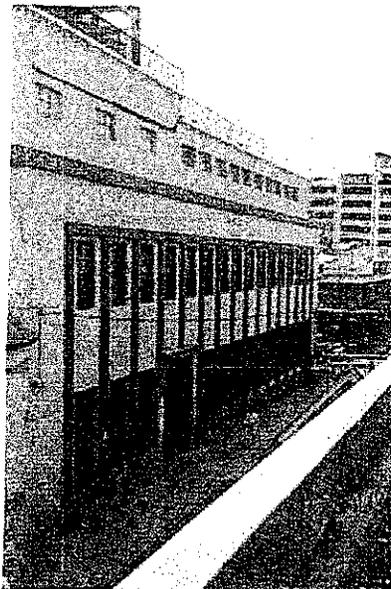
FOTO No. 3
Fachada sobre la 5ª Avenida. Se aprecian algunas de las alteraciones del edificio, el distinto tipo de ventanas utilizado en las ampliaciones, los cables y ductos eléctricos sobre la fachada y el rompimiento de la fachada para el ingreso de dichos cables. Nótese el contraste con el volumen con ventanería de vidrio y aluminio en el último nivel, así como la suciedad en la parte inferior del edificio.

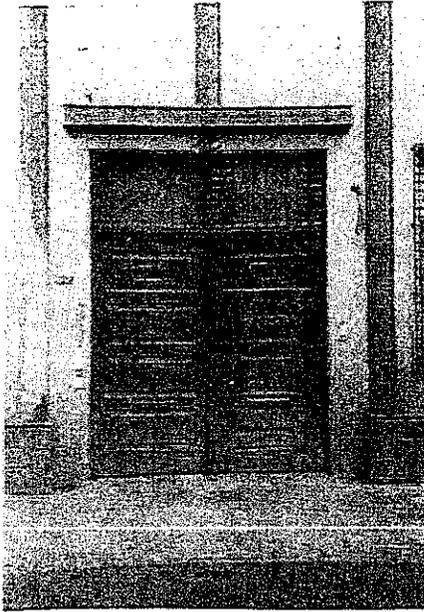
FOTO No. 5
Portón de madera, que da ingreso sobre la 5ª. Avenida. Se aprecia el deterioro en la madera y la decoloración. Nótese, el desprendimiento del acabado y de los elementos decorativos de barro cocido, así como la cantidad de cables sueltos.

Se evidencia desprendimiento de acabado, grietas, fisuras y decoloración en la loseta de barro cocido, que recubre las molduras exteriores y marquesinas del edificio. Por causas climáticas, falta de mantenimiento e impacto. Ver foto 5

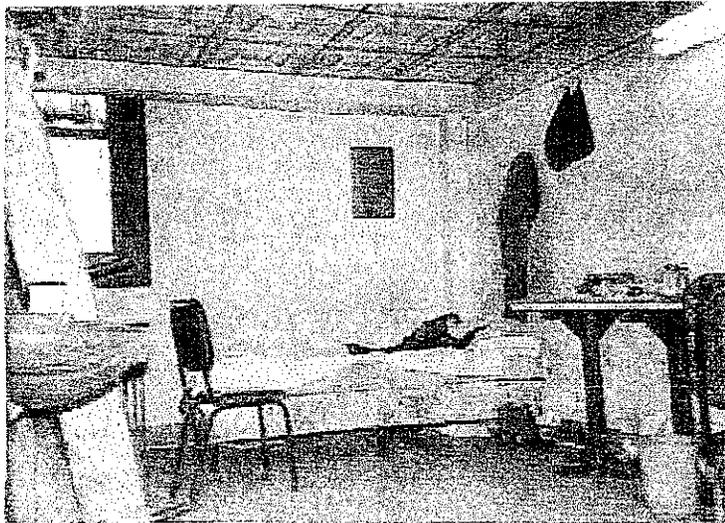
FOTO No. 10
 Guardiana, espacio sub
 utilizado, al fondo la
 ventana colindante
 con la calle.
 Nótese el grado de
 deterioro, el
 desprendimiento
 de acabado, las
 manchas y
 humedad de los
 muros. También se
 aprecian los
 agregados de piso
 de granito y cielo
 falso.

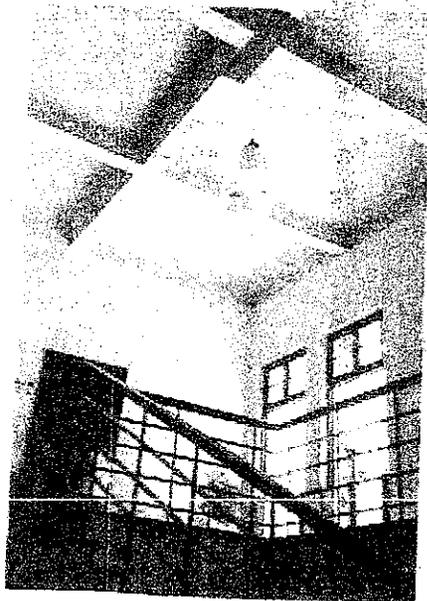
FOTO No. 12
Módulo de gradas principal, de acceso al segundo nivel, se aprecia los pasamanos de hierro y madera. Nótese la puerta agregada en el segundo nivel, así como los dos vanos de ventanas convertidos en puertas. Se aprecia la lámpara original aún utilizada, fijada a la viga de concreto reforzado.

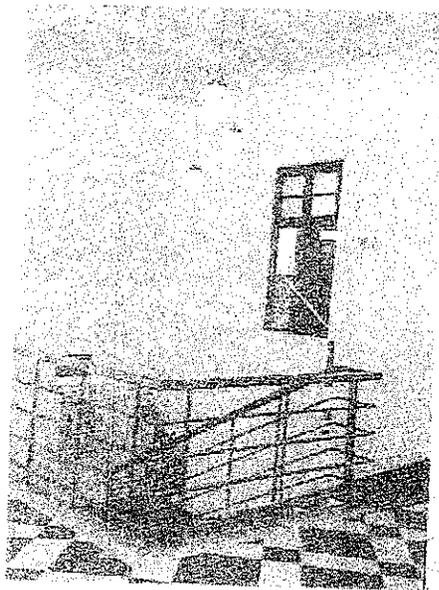
FOTO No. 14
Vestíbulo del segundo nivel. Nótese el piso de cemento líquido original, deteriorado. En el descanso de las gradas un teléfono tarjetero agregado y en mal lugar, obstaculizando la circulación. Nótese la ventana con la parte inferior faltante. Ventana que comunica a un vacío donde se han agregado baños.

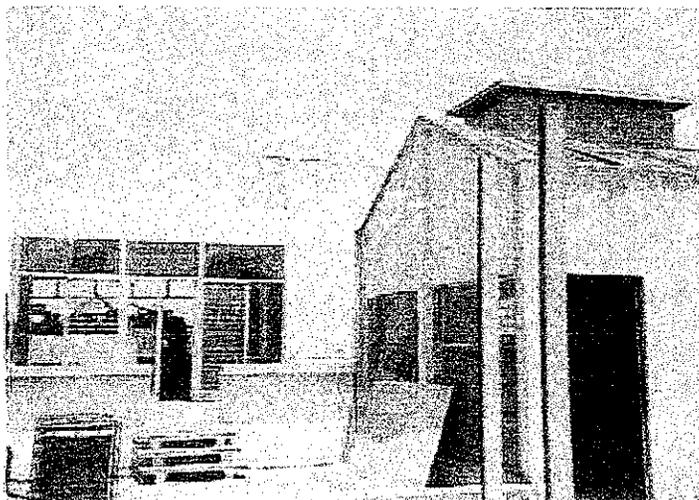
FOTO No. 21

Cuarto nivel, alteración, totalmente agregado. Nótese ninguna integración en materiales y volumetría empleada. Un volumen de vidrio y aluminio, así como las cubiertas de lámina de fibrocemento a dos aguas. Se aprecia el deterioro de la lámina y los muros, causado por los agentes climáticos.
