**UNIVERSIDAD DE SAN CARLOS DE GUATEMALA**  
**FACULTAD DE ARQUITECTURA**

**“Propuesta de Restauración y Revalorización de la Casa Valladares  
en Cuyotenango, Suchitepéquez”**

**Tesis Profesional  
que al conferírsele el título de**

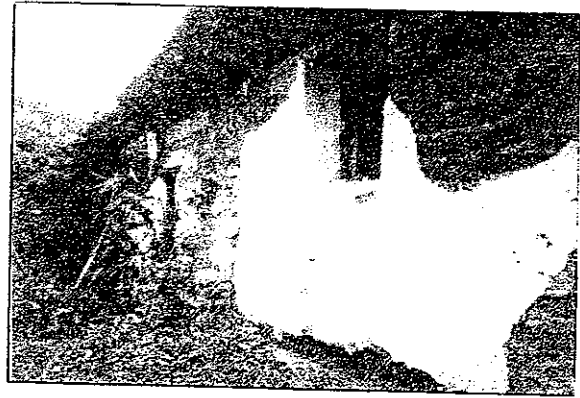
28

Corredor (Mansilla), en total abandono, se puede ver la falta de mantenimiento; paredes fisuradas, piso de ladrillo alterado y sustraído, artezonado grietado, y picado por insectos.

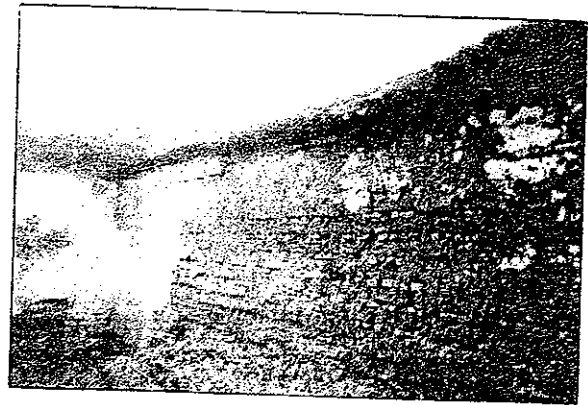
29

Parte trasera (Mansilla), frente a patio de servicio, se observa el abandono por el crecimiento de la maleza y el deterioro del muro (desprendimiento del repello y deterioro del artezonado).

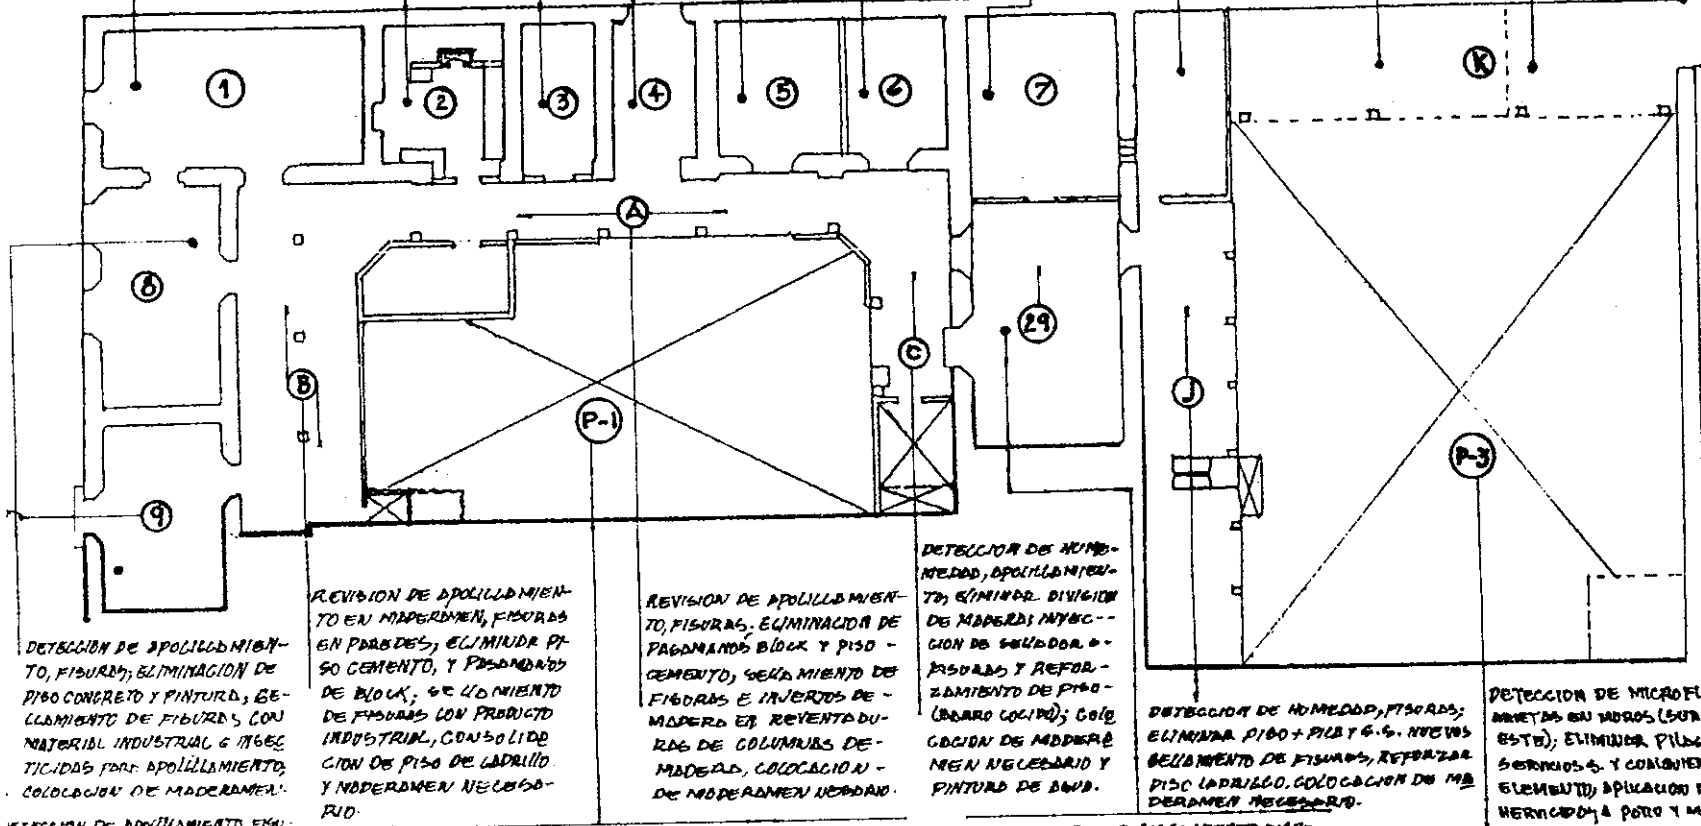
DETECCION DE HUMEDAD EN ESQUINA NOR-ESTE; ELIMINAR PISO CEMENTO Y PINTURAS, COMO LIBERAR MADERA; OPERAR PINTURA.

DETECCION DE APOLLAMIENTO, FISURAS; ELIMINACION DE PISO CONCRETO Y PINTURAS; BELLAMIENTO DE FISURAS, CON MATERIAL INDUSTRIAL, E INDETECTADAS PARA APOLLAMIENTO; COLOCACION DE MADERAMEN.

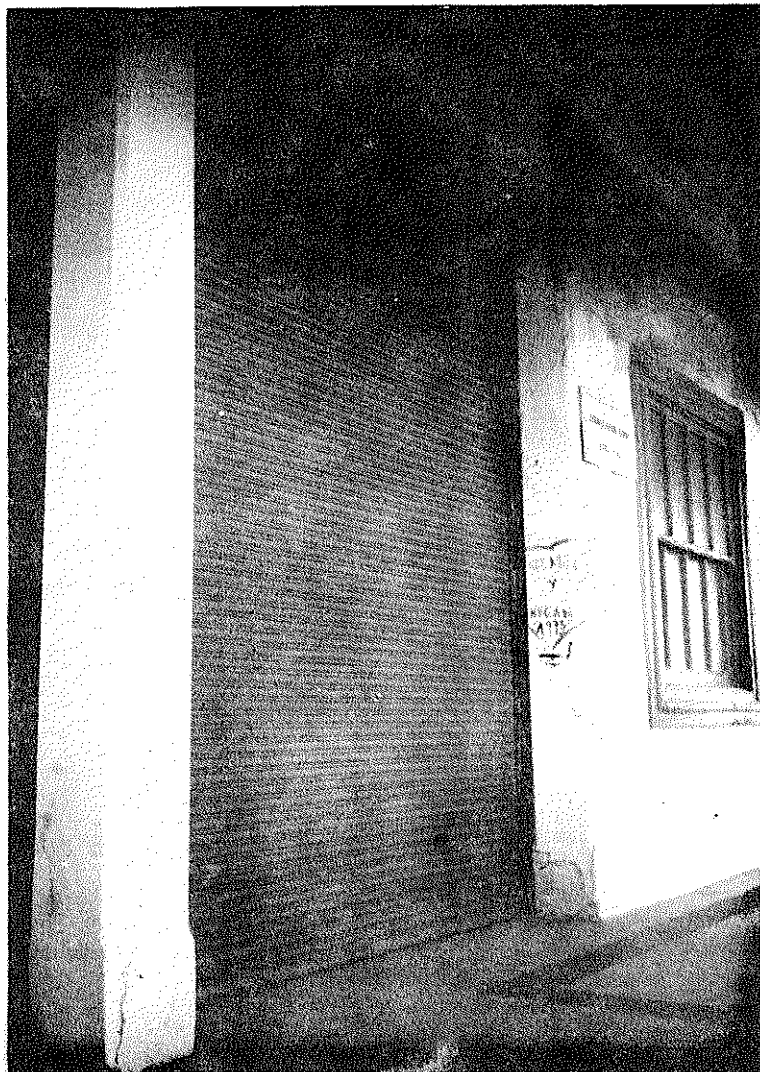
• DAÑOS POR GRAFITTI Y  
BRISA MARINA

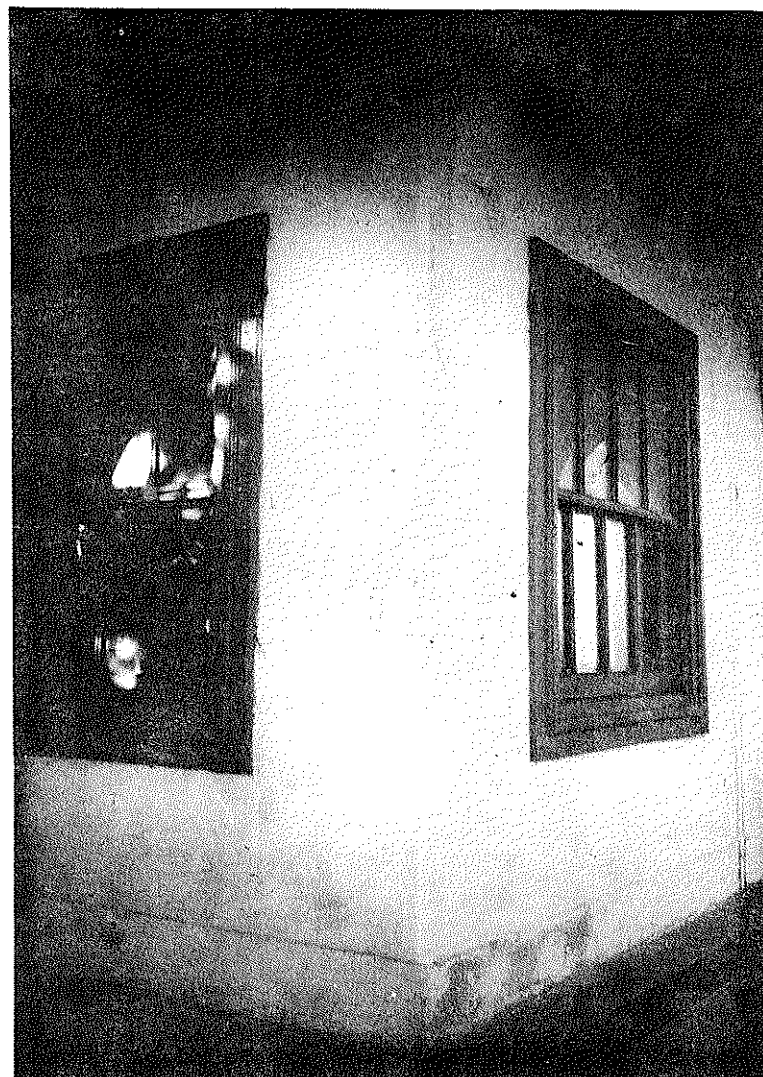
• PULVERULENCIA POR  
POSICION DEL EDIFICIO

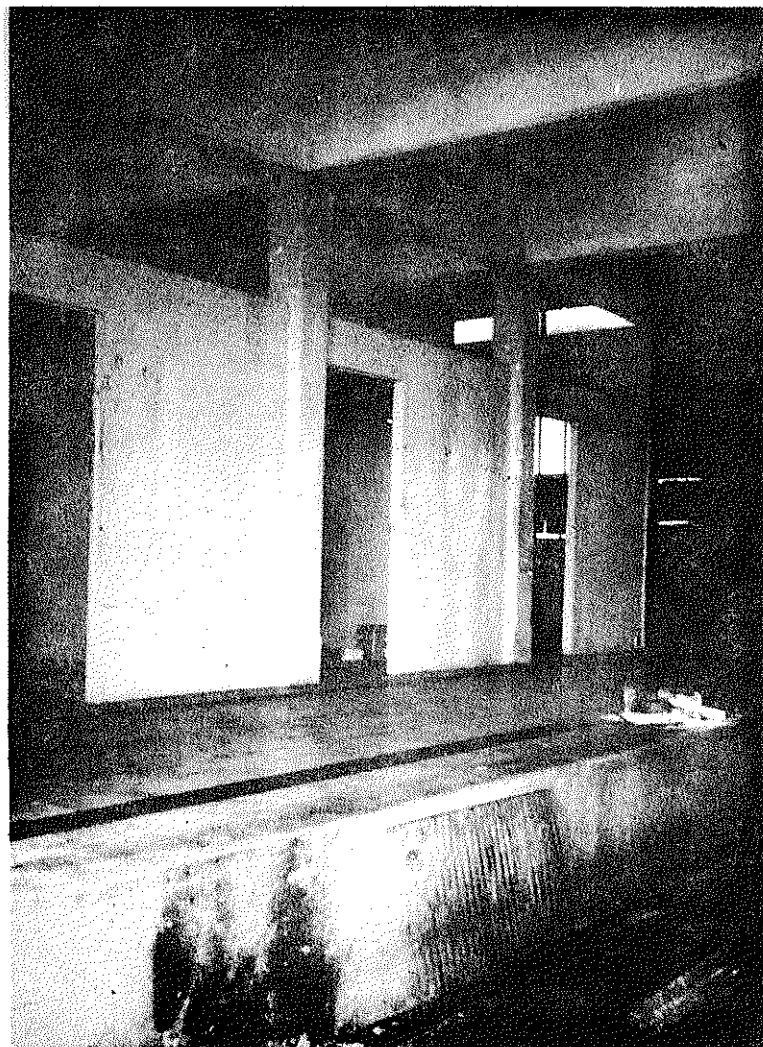
- ENTREPAÑOS AGREGADOS EN MODULO IZQUIERDO
- ANDEN EN DETERIORO

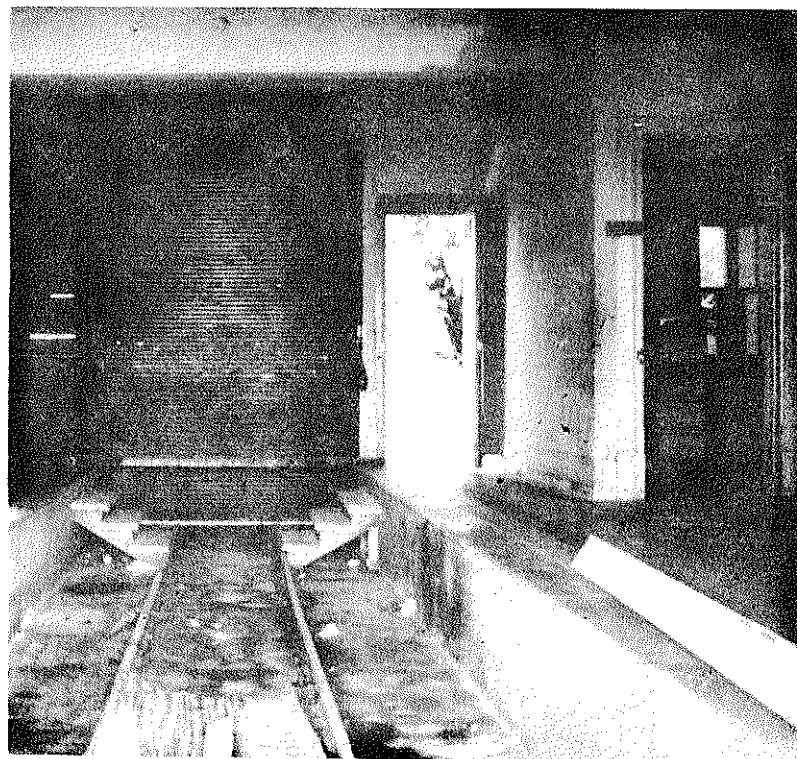
- ANDEN Y MODULO DERECHO
- LINEA FERREA OXIDADA HACIA EL ALMACEN

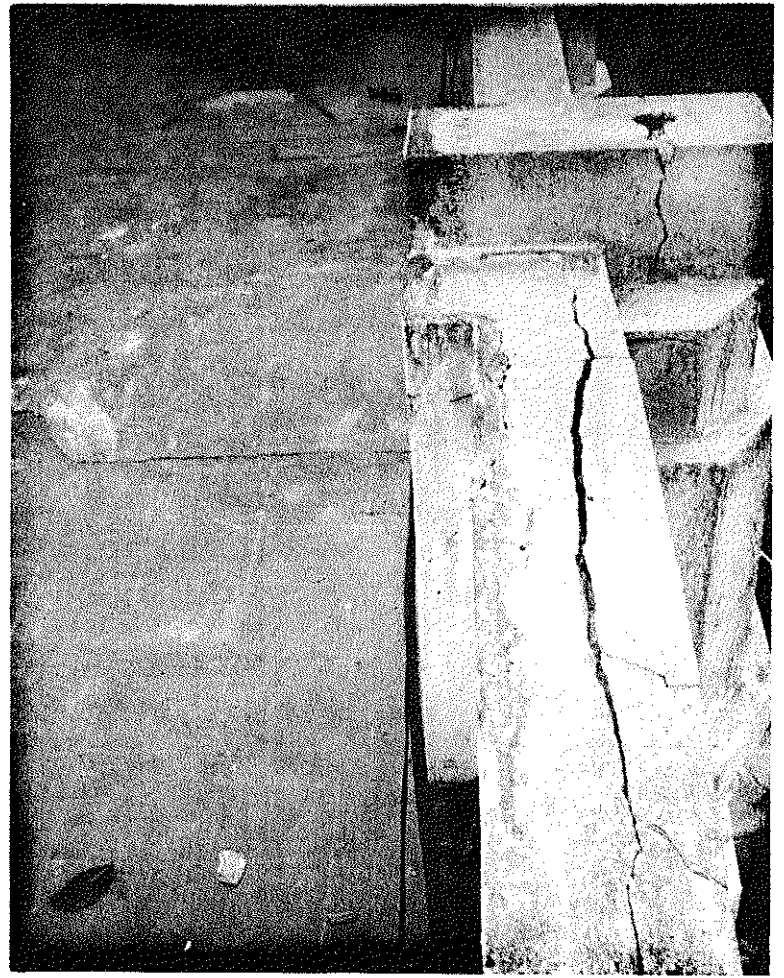
• GRIETAS EN LA BARDA

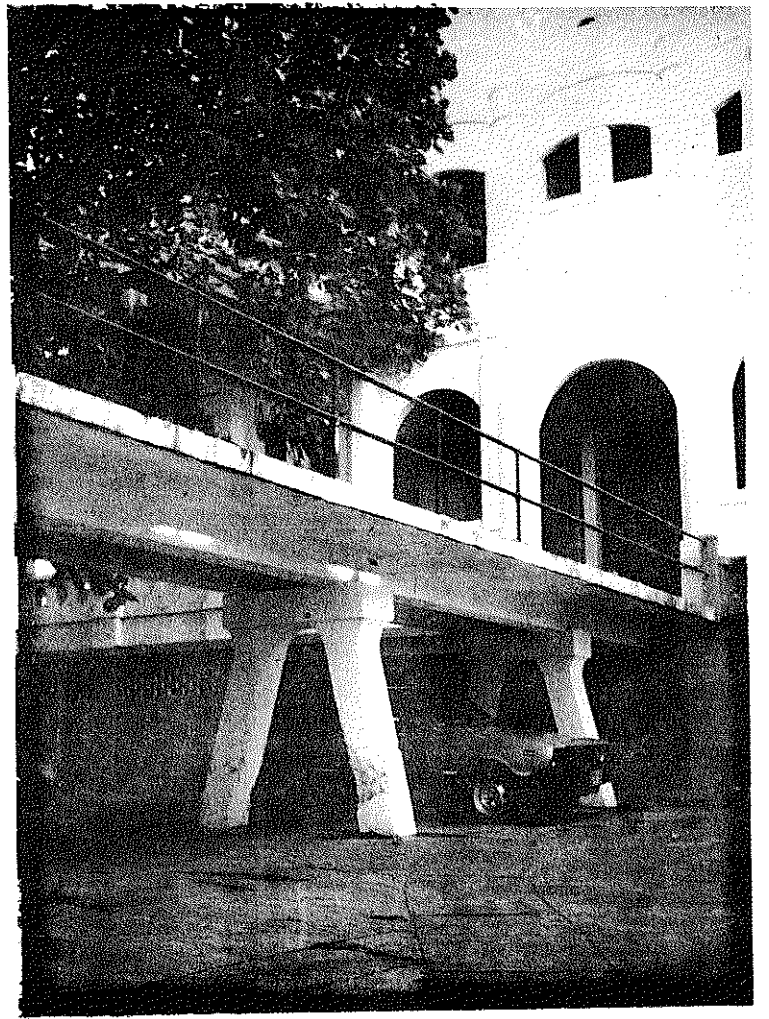
• PASARELA DETERIOROS EN COLUMNAS

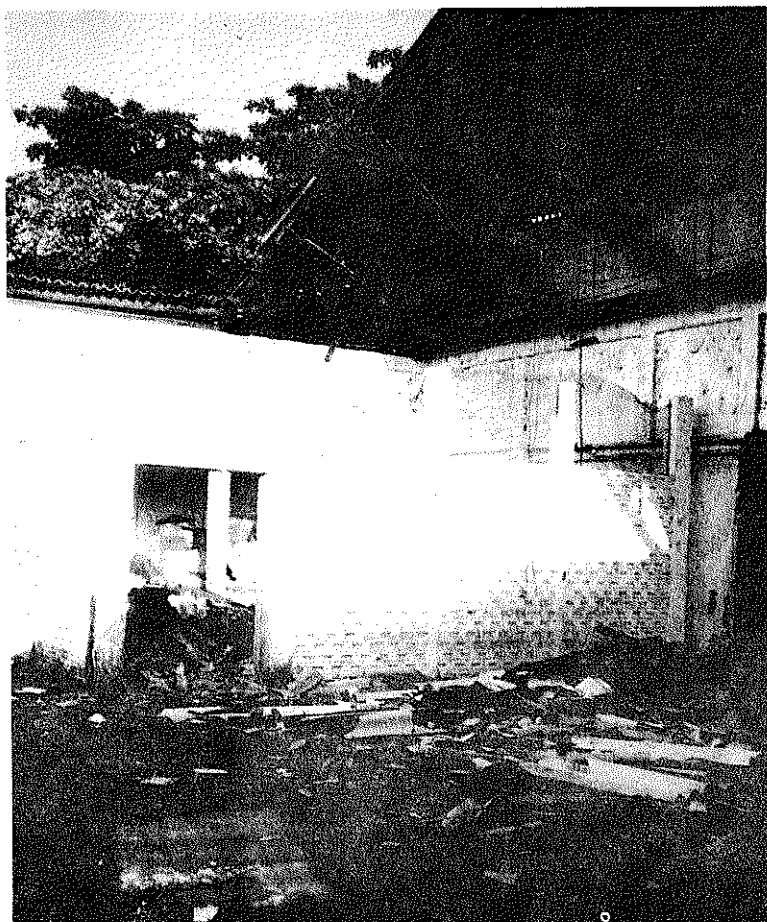
• VESTIGIOS DE BODEGA
