**UNIVERSIDAD DE SAN CARLOS DE GUATEMALA
FACULTAD DE ARQUITECTURA**

**EDIFICIOS ESCOLARES CONSTRUIDOS POR LA UNITED
FRUIT COMPANY -UFCo.- EN TIQUISATE Y LA
REVALORIZACIÓN DE LA ESCUELA "FRAY BARTOLOME DE
LAS CASAS"**

Guatemala, noviembre 1999

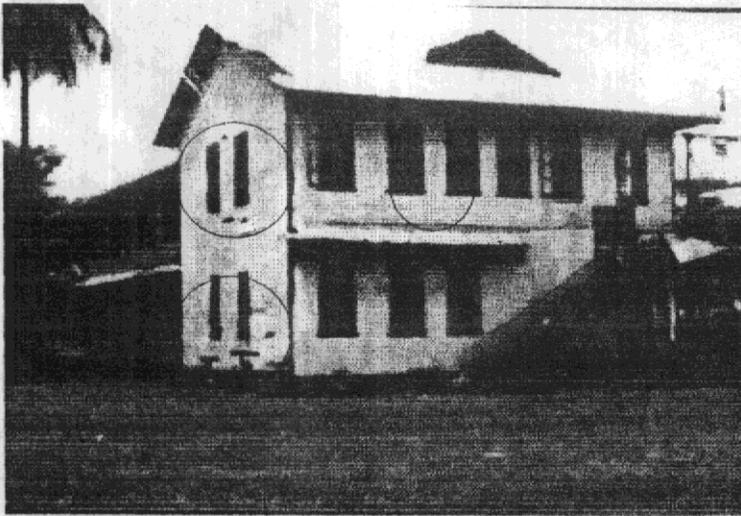
Deterioro y alteraciones en fachadas sur y este

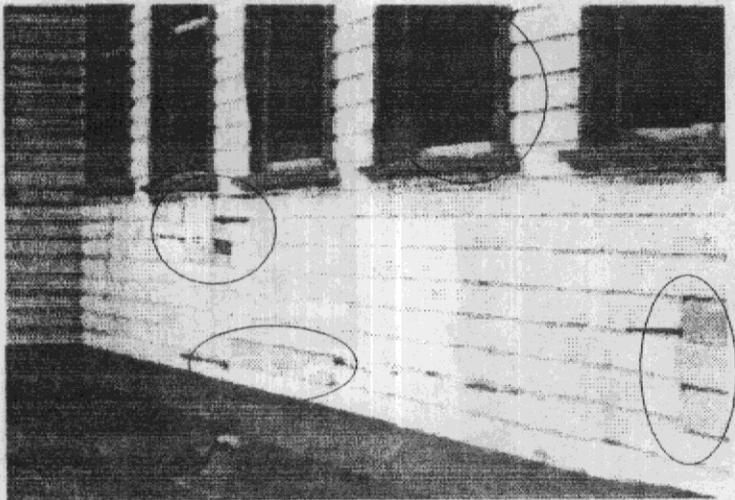
material agregado en muro y cerramiento de ventanas faltantes

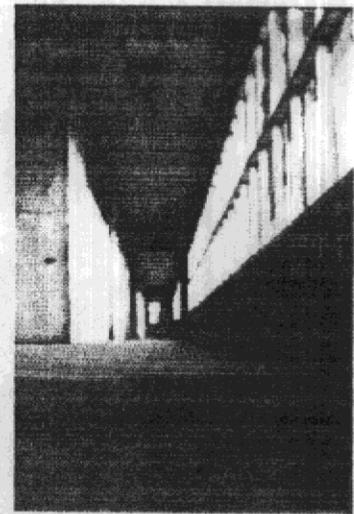
Deterioro de piso y cielo suspendido

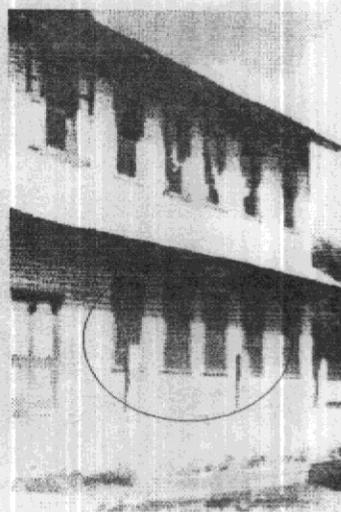
Balcones agregados a ventanas

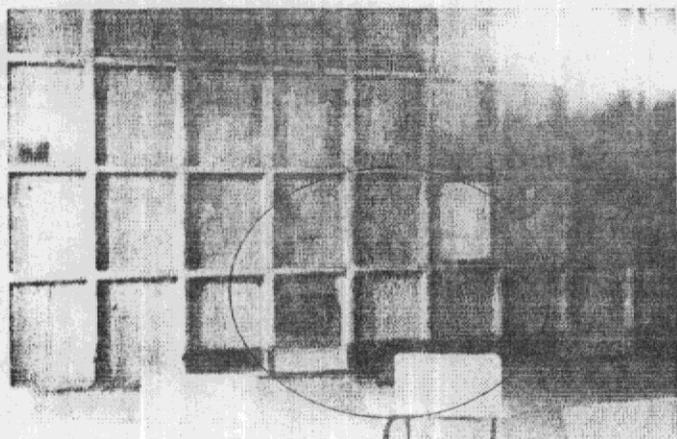
Deterioro y material agregado en tabique de aula

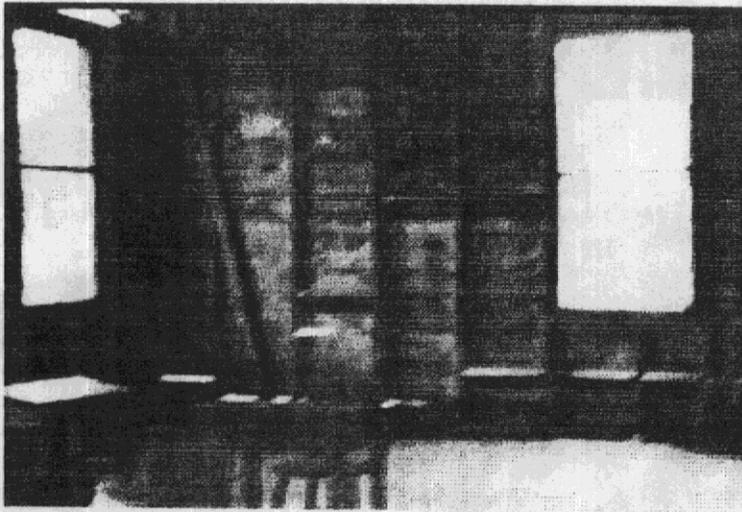
Deterioro de muro en aula
