**RESTAURACIÓN Y REVALORIZACIÓN DEL INSTITUTO NORMAL CENTROAMERICANO
PARA VARONES EN JALAPA, JALAPA
INCAV**

TESIS DE GRADO PRESENTADA A JUNTA DIRECTIVA
POR

HENRI NAPOLEÓN ALVARADO LUNA

GUATEMALA, MARZO DE 2001

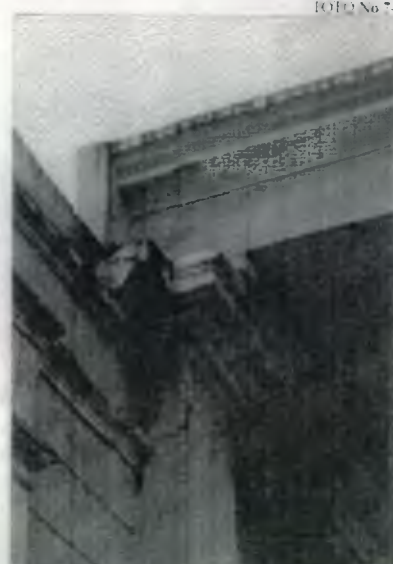
FOTO No 74

Detalle de triso que se encuentra bajo el frontón de ingreso. Este frontón en sus inicios cubriera en toda el perímetro del Instituto. Se observa el deterioro en el acabado y la pintura.

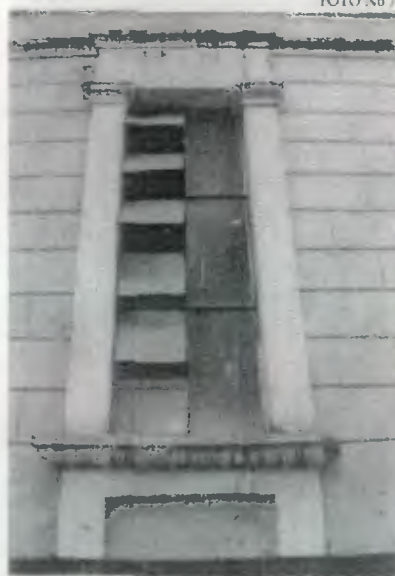
FOTO No 73

Detalle arquitectónico u ornamentación de las ventanas exteriores del INCAV. Estas ventanas se encuentran en la fachada principal. Se puede ver el deterioro de estas, e inclusive la vegetación.

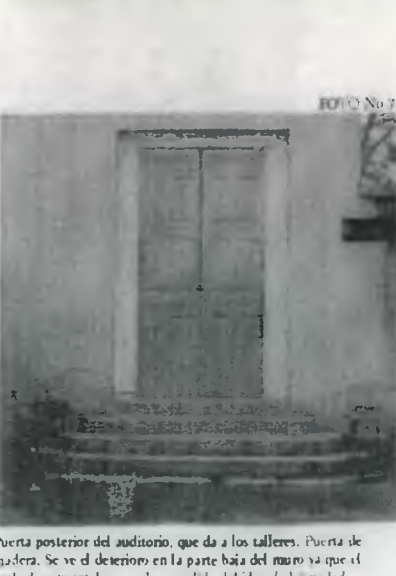
FOTO No 77

Puerta posterior del auditorio, que da a los talleres. Puerta de madera. Se ve el deterioro en la parte baja del muro ya que el acabado está totalmente desprendido debido a la humedad.

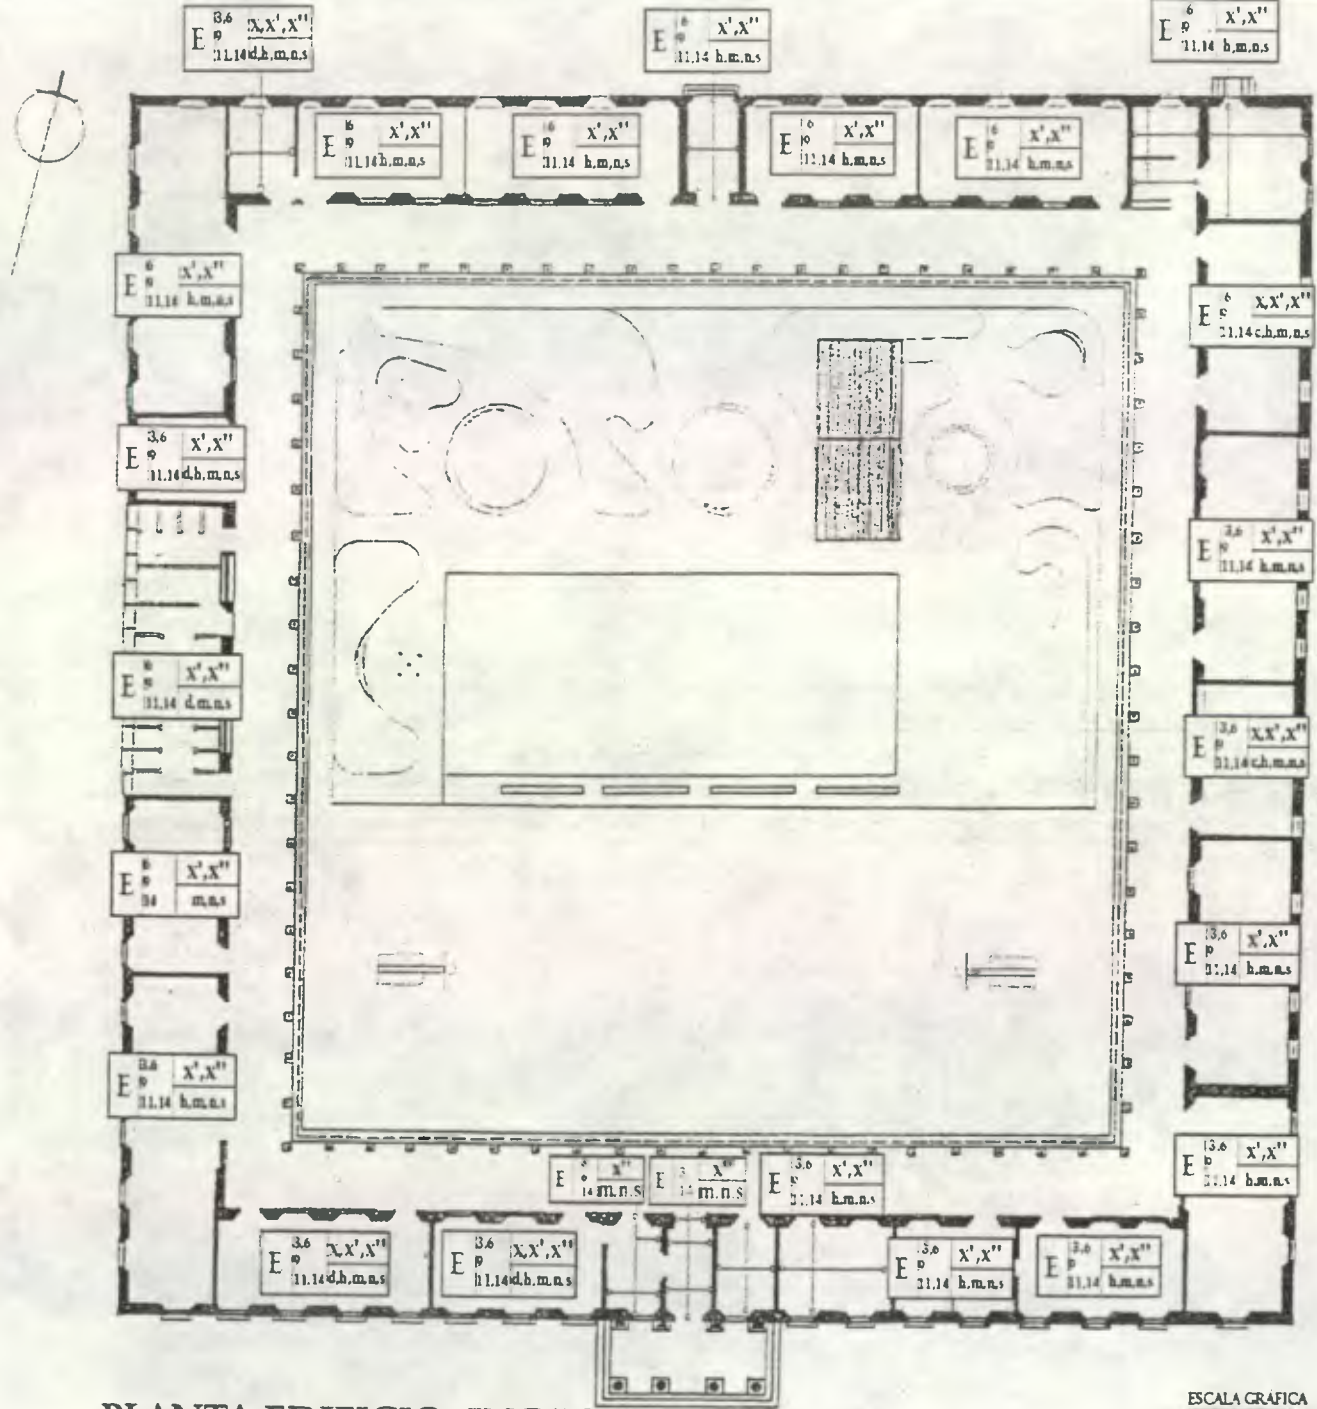
Restauración del INCAV	Contenido	Página No	Plano No
	PISO, ZÓCALO E INST. ELÉCTRICA Descripción de Alteraciones y Deterioros	108	47
Dibujó HENRI NAPOLEÓN ALVARADO LUNA

LA MAYORIA DE LAS LAMPARAS NO SE ENCUENTRAN FUNCIONANDO A EXCEPCIÓN DE ÁREAS ADMINISTRATIVAS Y ALGUNAS DE LOS PASILLOS. LAS LAMPARAS SON DE 20 CM. DE DIAMETRO. DE IGUAL FORMA SE ENCUENTRAN LOS INTERRUPTORES Y TOMACORRIENTES, SOLO PARTE DE LA INSTALACION Y ACCESORIOS SE ENCUENTRAN COLOCADOS. LOS PISOS SE ENCUENTRAN HUNDIDOS O SOBRE EL NIVEL ORIGINAL ASI COMO QUEBRADOS, EROSIONADOS, MANCHADOS, FALTANTES Y LEVANTADOS. LOS ZOCALOS SON DE PISO DE CEMENTO QUE HA TENIDO CAMBIOS DE COLOR DURANTE EL TIEMPO
