RESTAURACION Y REHABILITACION
DE CATEDRAL DE ESCUINTLA Y
REVITALIZACION DE SU ENTORNO
INMEDIATO

Tesis presentada a la junta directiva por

GUATEMALA JUNIO DE 2,001

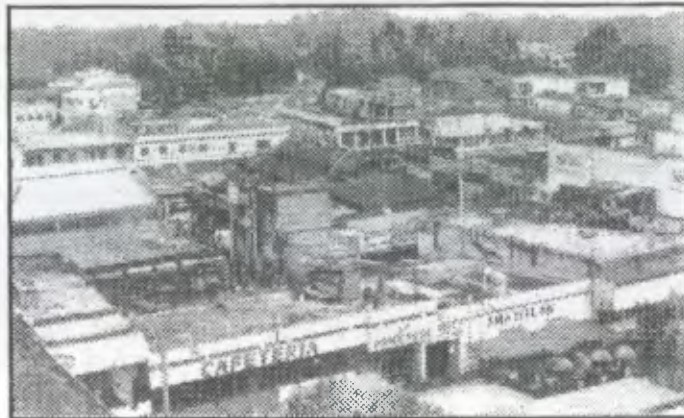
Foto No.28 : se puede observar la alteración de la arquitectura del contexto inmediato a la iglesia.

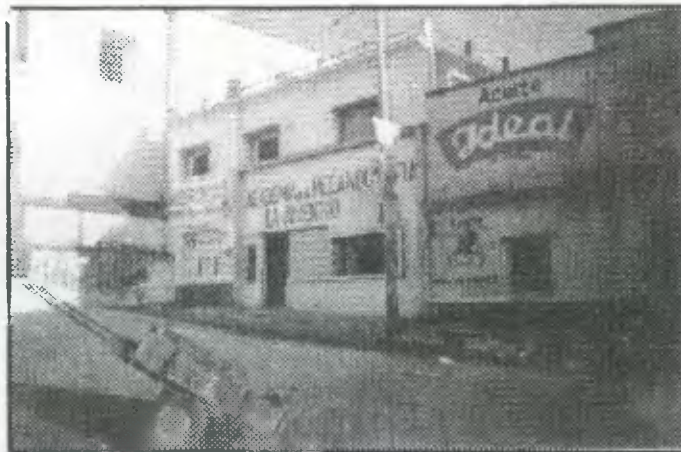
Foto No.29 : Se observa la falta de integración y el daño visual como constructivo que provoca Esta edificación.

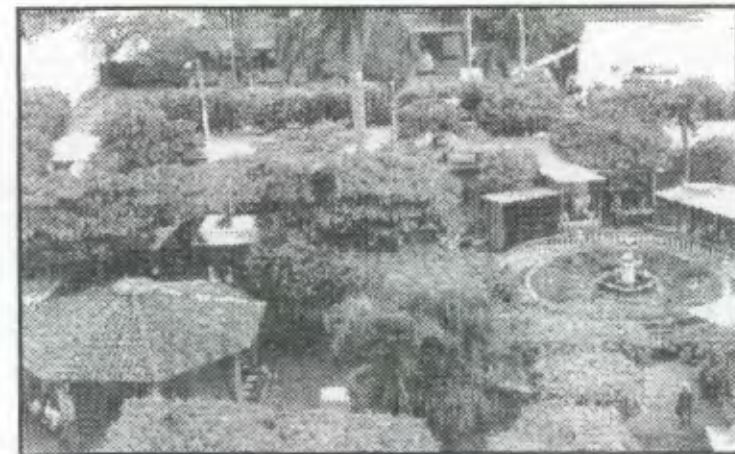
Foto No.30 : La plaza central Esta sumamente dañada por falta de mantenimiento y uso viciado del espacio.

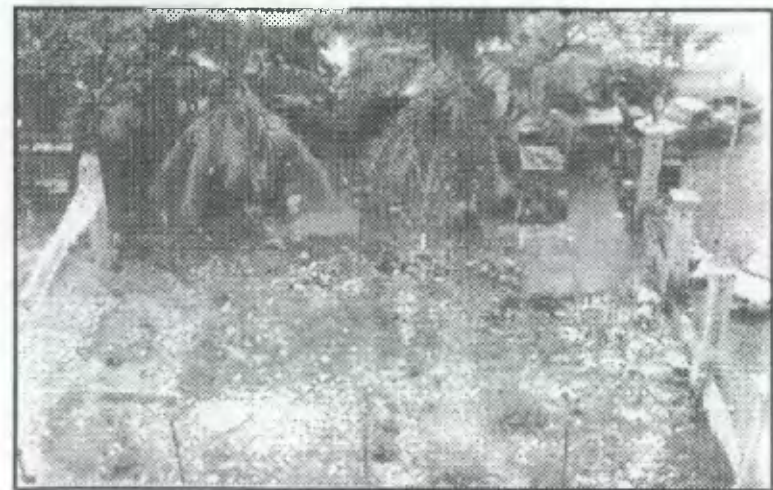
Foto No.33: La basura es un aspecto que deteriora mucho el paisaje urbano.

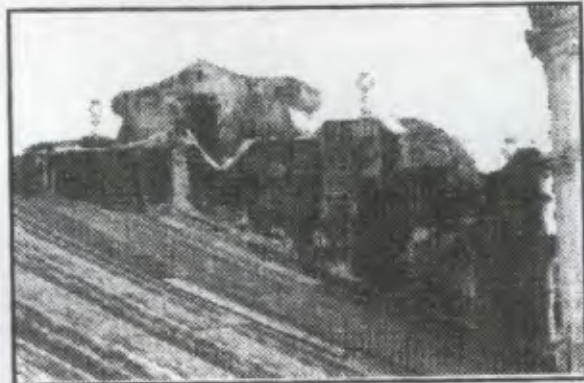
Foto No. 53 Se puede observar el deterioro en el muro por condiciones climáticas.

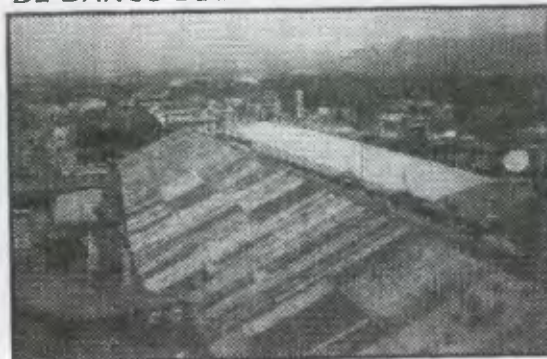
Foto No. 54 Se observa la oxidación en las láminas y la forma de la cubierta que no es la original.

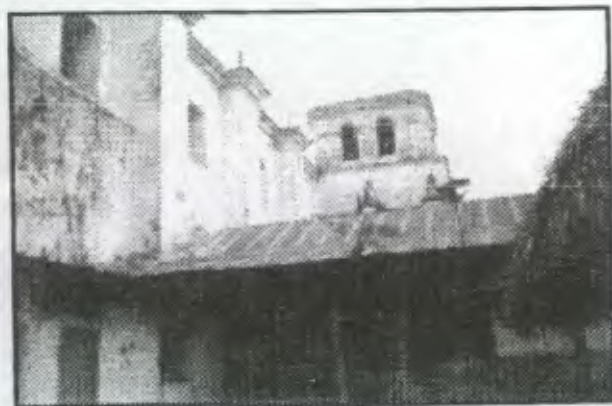
Foto No. 55 La unión con la casa parroquial provoca daños severos al muro como la humedad, mientras altera la estructura original.

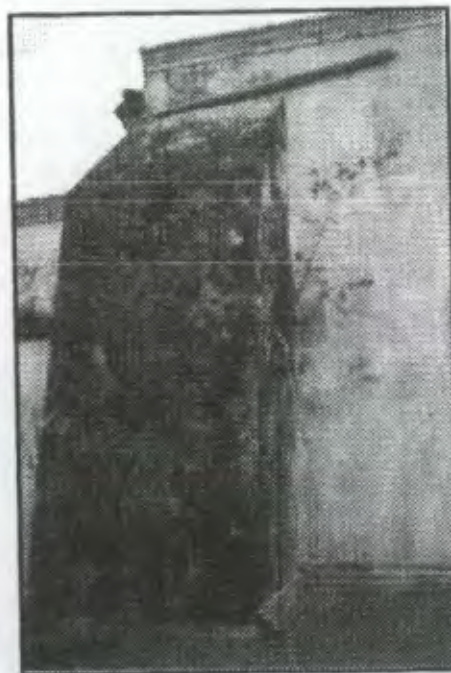
Foto No. 56 Se puede observar la unión de la lamina y el muro. La presencia de macroflora, las instalaciones expuestas alterando la estructura así como hongos, manchas, entre otros.

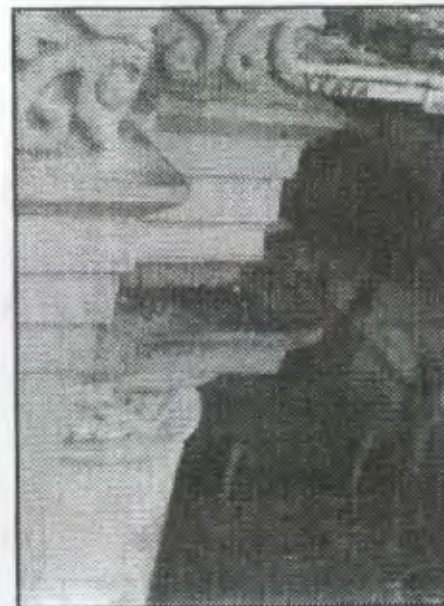
Foto No.62 Se puede observar el deterioro en el muro del campanario por la parte de atrás por efectos climáticos combinados por la presencia de las palomas.

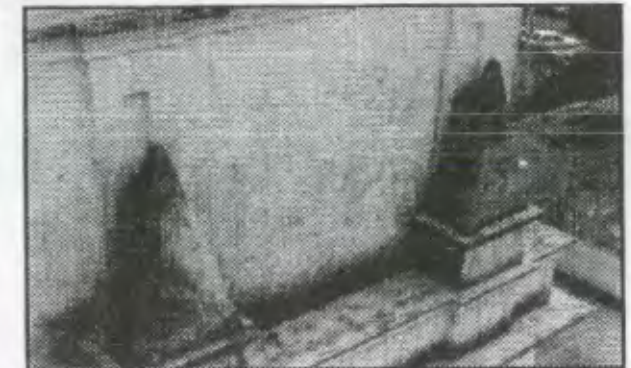
Foto No.61 Se puede observar como las palomas dañan severamente las cornisas y toda la estructura con los excrementos que se combinan con condiciones climáticas para deteriorar aun más los materiales de acabados principalmente

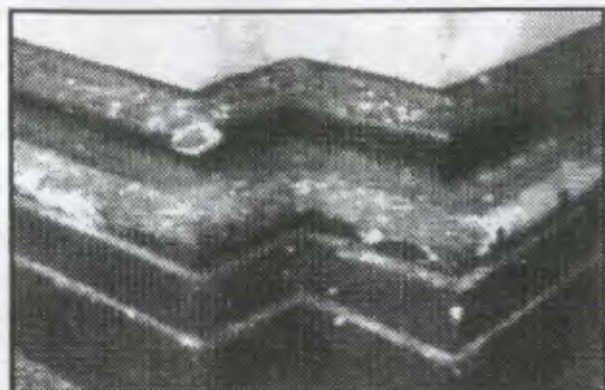
Foto No.63 Los daños en las bases de las columnas interiores se deben a que los usuarios tienden a apoyar los pies dañando las esquinas principalmente.

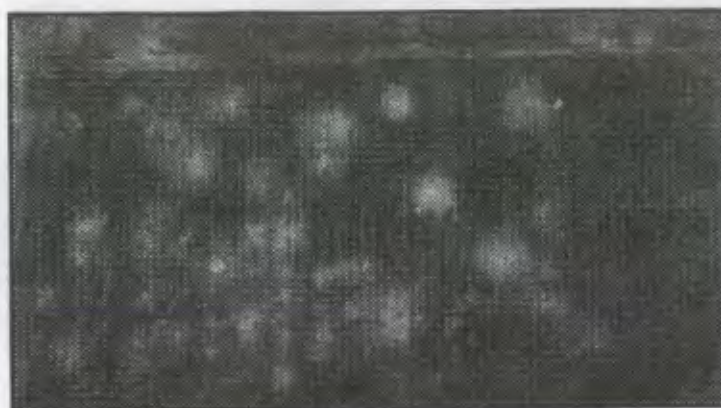
Foto No.64 Las telarañas y el polvo se adhieren a la superficie de las duelas de machimbre ocasionando daños a la madera.

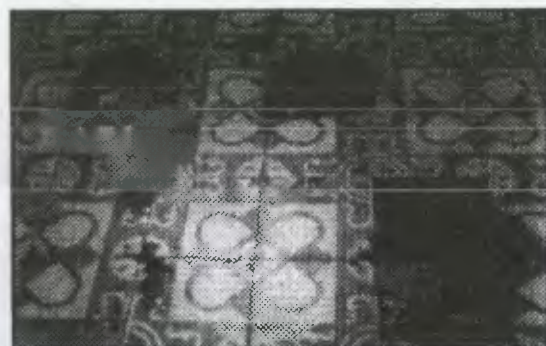
Foto No.65 El piso instalado en 1918-20 se encuentra deteriorado y con elementos faltantes.

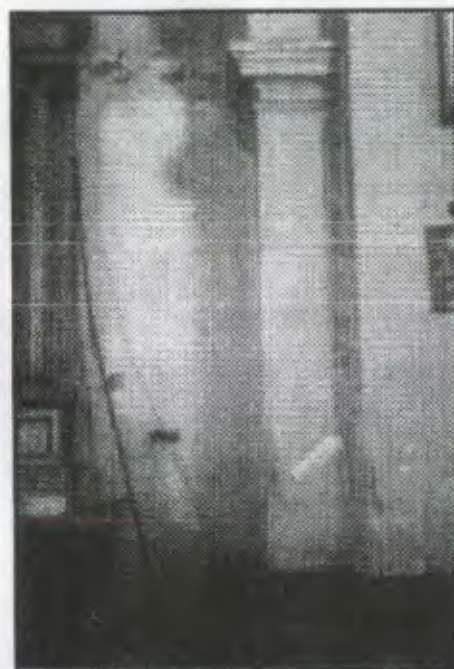
Foto No.66 se observa la humedad y sales provocadas por el muro que colinda con la edificación vecina provocando este tipo de daños.

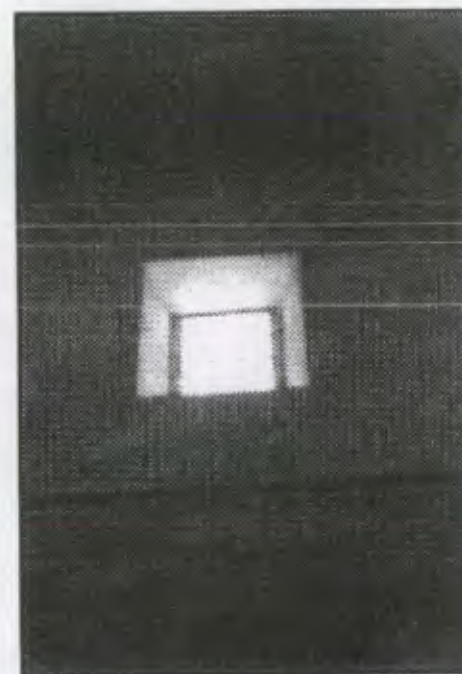
Foto 67.15 La presencia de las palomas en el interior de la iglesia daña todos los elementos decorativos como también elementos estructurales como muros, etc.
