UNIVERSIDAD DE SAN CARLOS
DE GUATEMALA

FACULTAD DE ARQUITECTURA

MARCO VINICIO MONTENEGRO FERNANDEZ

GUATEMALA JULIO 2001

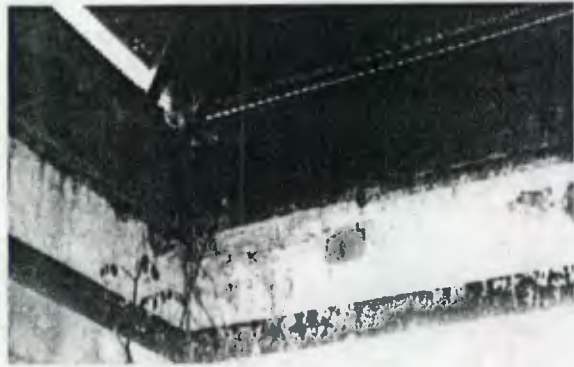
Foto N. 25
Vegetación en parte superior de muros.

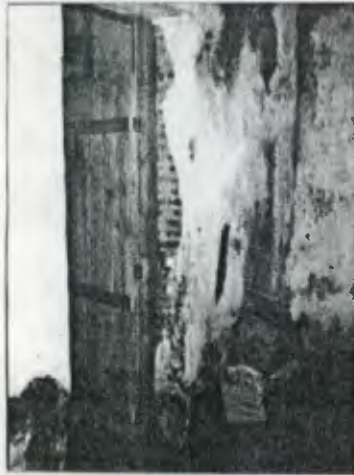
Foto N. 26
Deterioro y agregados en marcos de puertas.

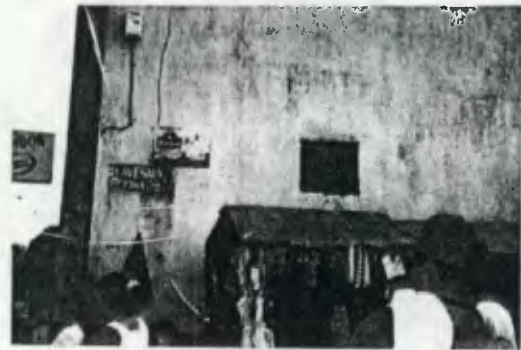
Foto N. 27 (Fachada Lateral)
Detalle de eliminación de ventana, en fachada.

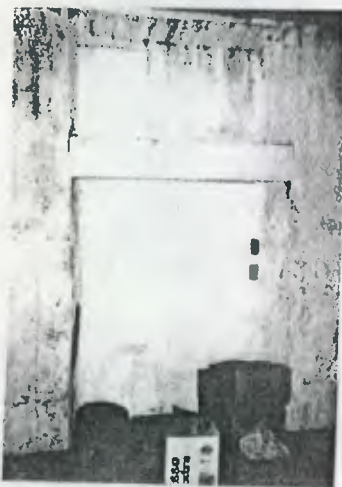
Foto N. 28
Eliminación de Puerta, la cual se ubicaba en la fachada lateral.

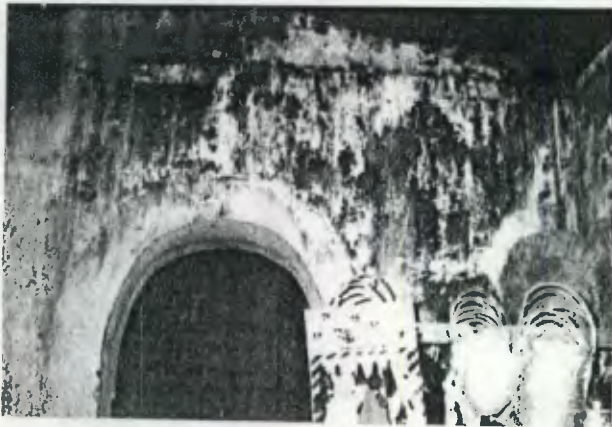
Foto N. 32
Deterioro en muros de mampostería. (manchas
de Mohos)

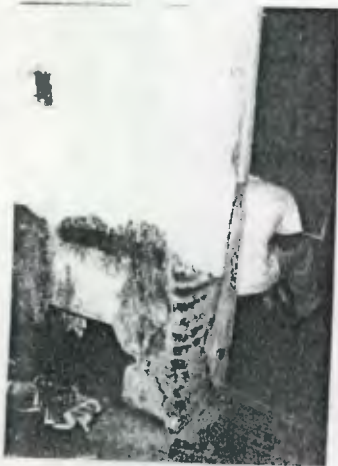
Foto N. 33
Deterioro en Muros
ausados por humedad.

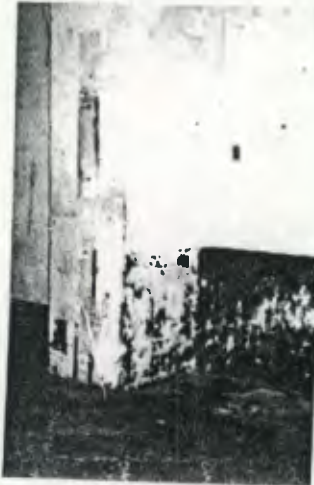
Foto N. 34
Desprendimiento de
pintura en muros y
manchas en piso

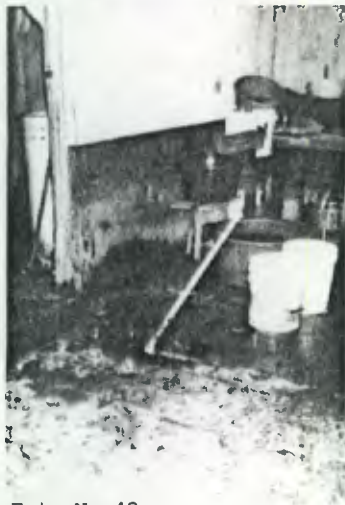
Foto N. 42
Deterioro de Instalación de agua Potable.

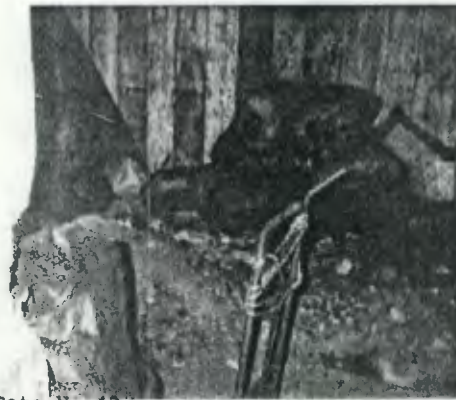
Foto N. 43
Acumulación de basura en diversas áreas.
