**Propuesta de Conservación y Reciclaje
del Edificio de La Policía Nacional de Puerto Barrios, Izabal
y Revitalización de su Entorno Inmediato**

Leonel Wilfredo Catalán Reyes

Guatemala, Noviembre 2,002

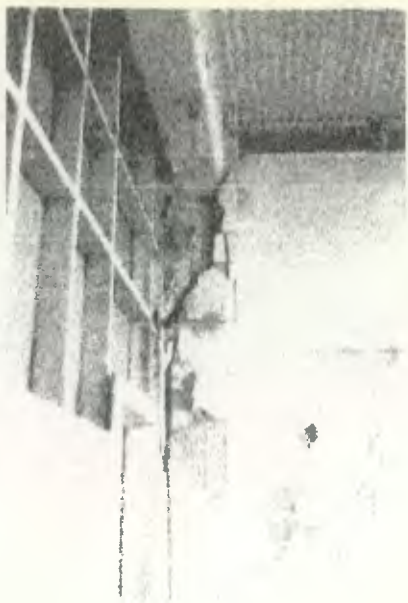
1

1. Fisura en columna, primer nivel ocasionado por el temblor del 11 de julio'99.
2. Corredor de acceso primer nivel, se puede observar la acumulación de material inservible
3. Desprendimiento de recubrimiento en el pie de la columna, se puede observar los refuerzos de la columna.
4. Desprendimiento de pintura y deterioro en ventanas.
5. Deterioro de ventaneria

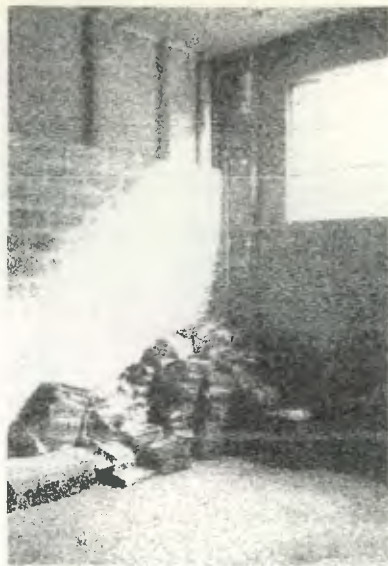
6

- 6. Muro de block, utilizado para dividir espacios, también se observa documentos que fueron rescatados.
- 7. Escalera de caracol se conserva original, en una gran parte corroída.
- 8. Tabique con un alto grado de humedad debido al mal estado de las tuberías que se observan.
- 9. Sanitarias que eran usadas por los agentes de la policía nacional.
- 10. Area que fue utilizada como carcel, se encuentra en malas estado debido a la mano destructora del hombre.

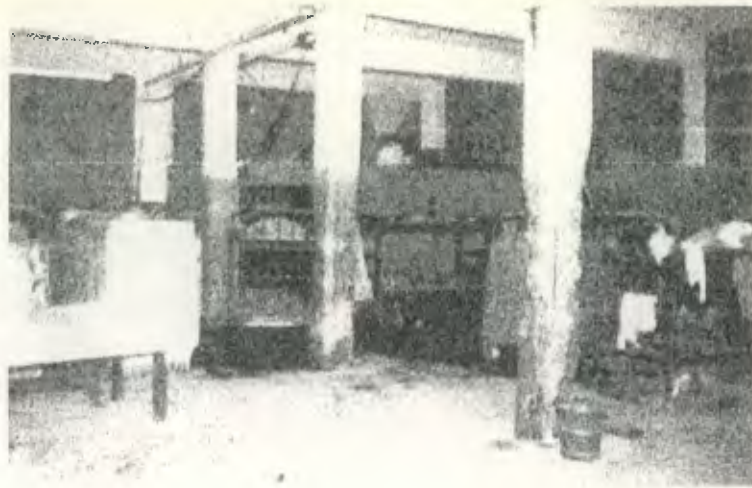
11. Interior de la cárcel, donde se observa una columna a la cual le fue quitado el recubrimiento de concreto quedando a la vista los refuerzos, además que a uno de estos le cortaron una sección.

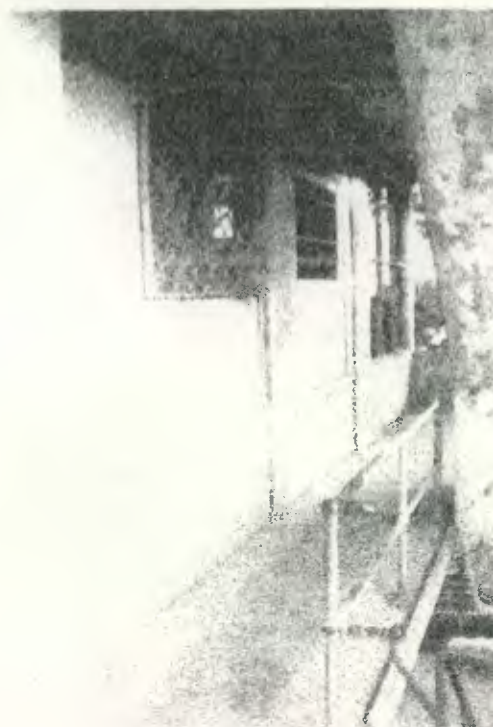
15. Corredor del segundo nivel, elevación frontal, se observa alteración en cerramiento de ventaneras, pasamanos de gradas en mal estado debido a la falta de mantenimiento.

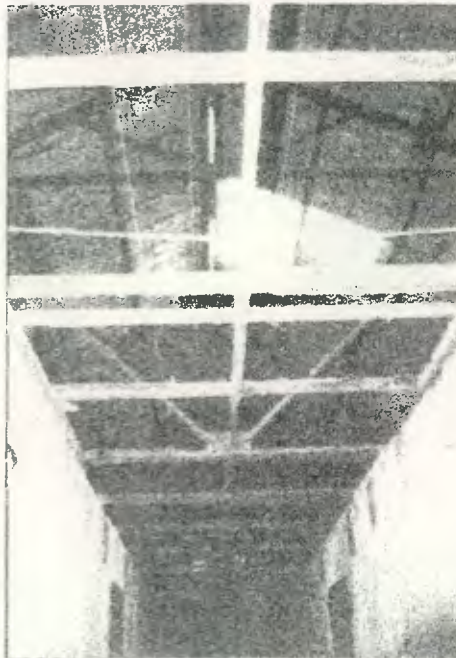
23

23. Estructura metálica de la cubierta, ambas presentan un alto grado de corrosión y desprendimiento de elementos de la cubierta
