RESTAURACIÓN Y REHABILITACIÓN DEL EDIFICIO DE LA ADUANA CENTRAL DE GUATEMALA

5. LEVANTAMIENTO DE LOS DETERIOROS Y ALTERACIONES

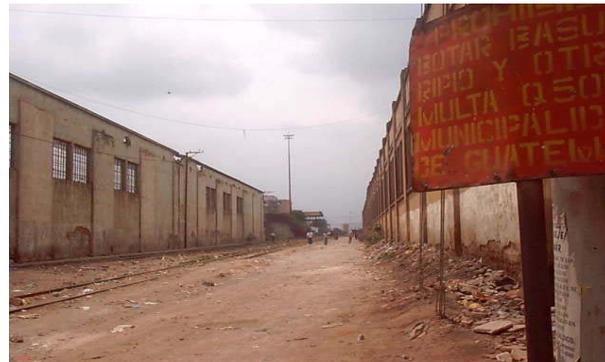
Ver el alto grado de deterioro en que se encuentran las calles de este sector.

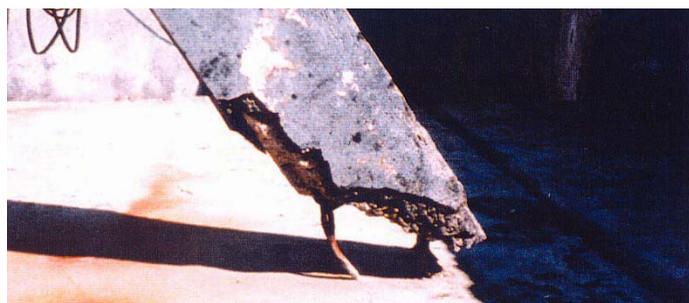
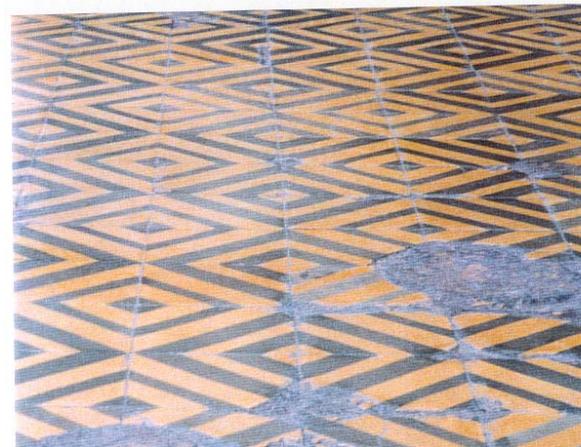
Obsérvese los daños que presentan diversos muros por falta de cubierta final.

Ver el deterioro que presenta el refuerzo estructural de la losa de acceso a la cubierta superior del edificio, así como el deterioro que presenta el muro ubicado sobre la calle de la línea del tren debido a la falta de cubierta.

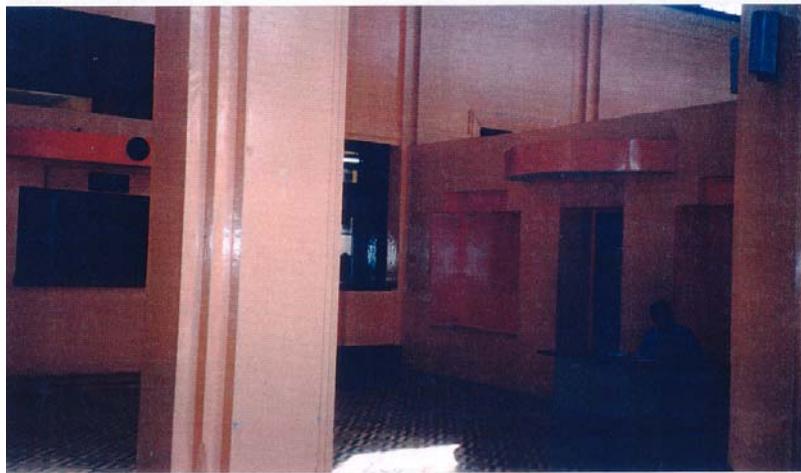
Ver la exposición a la humedad a que está sujeto el cielo falso de estuco debido a la falta de mantenimiento y deterioro de la estructura.

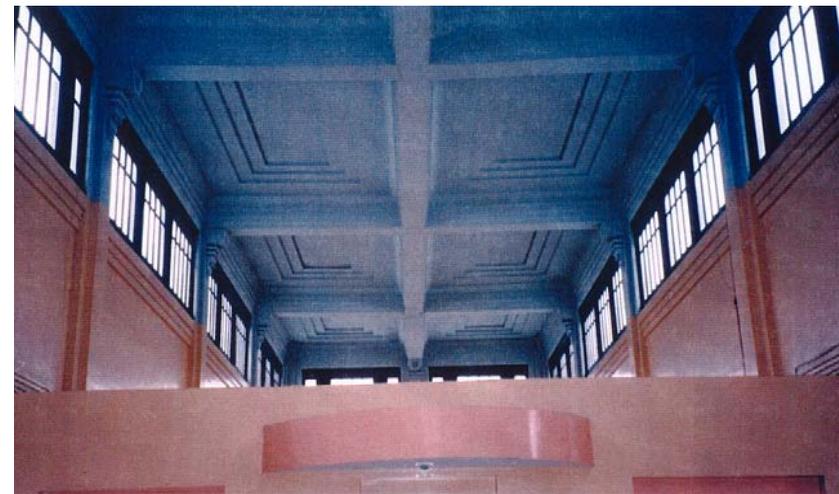
No. 59

Ver las alteraciones conceptuales al integrar elemento de tabla yeso para divisiones y sistemas de iluminación anclados al cielo falso de estuco.

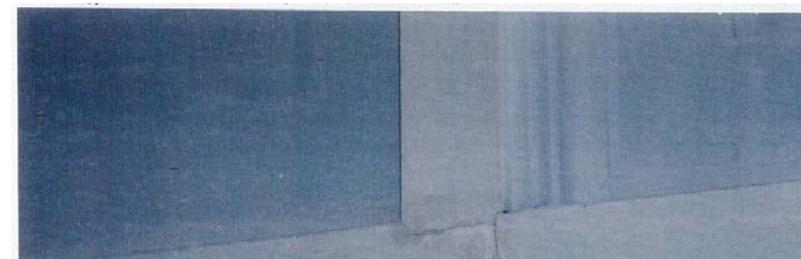
Ver la flexión que presentan los cielos suspendidos del vestíbulo principal, producto de los daños existentes en las estructuras metálicas.

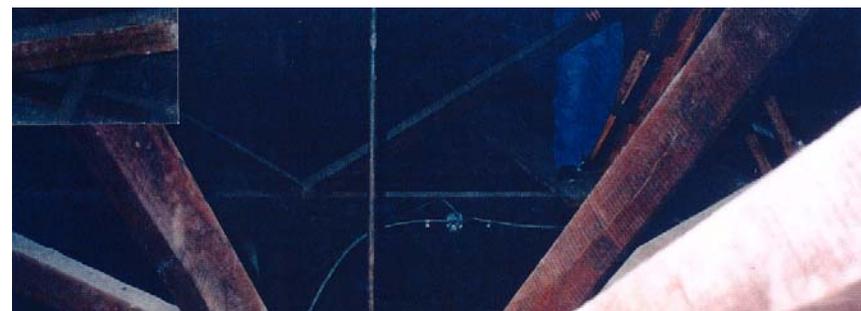
Ver los deterioros, craqueladuras y flandeos en elementos estructurales de la cubierta principal.

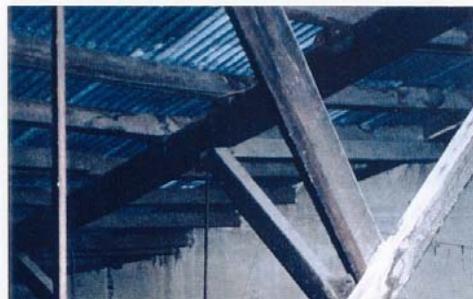
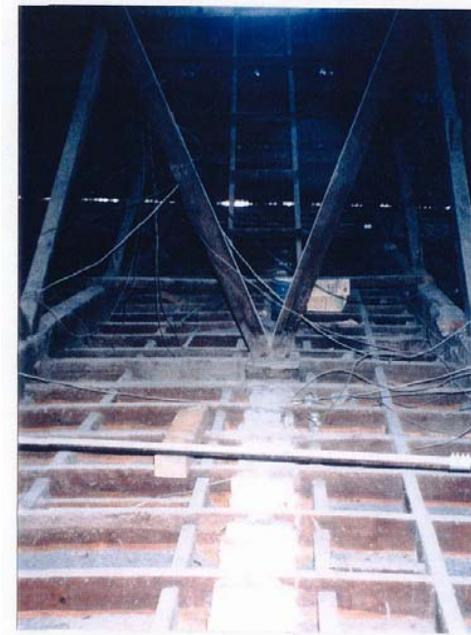
Obsérvese el inadecuado tratamiento del sistema de transmisión eléctrica en las áreas superiores del cielo falso de dicha edificación. Así como el deterioro de algunos miembros estructurales de las tijeras de la cubierta principal producto del ingreso de humeado.

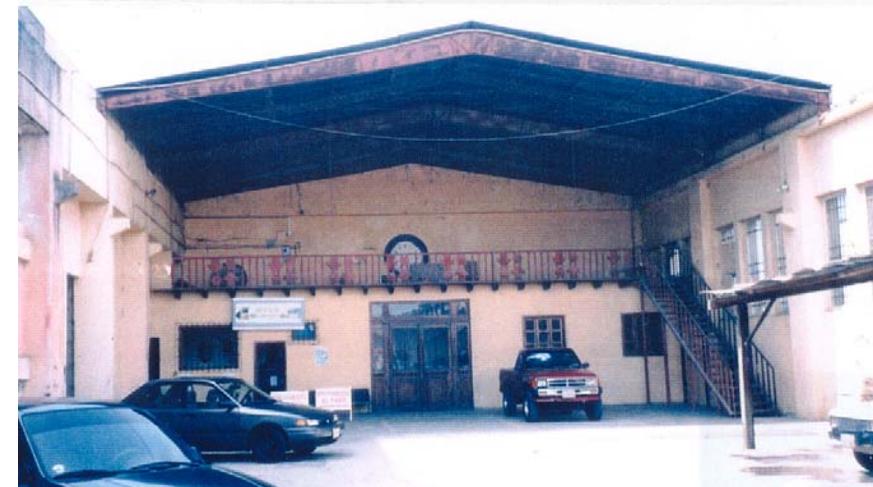
Ver el alto grado de deterioro al que ha estado sujeto el muro oriente de dicho conjunto, producto de la falta de una banqueta lateral.
