RESTAURACION DEL EDIFICIO MUNICIPAL DE SAN PEDRO SACATEPEQUEZ,
SAN MARCOS Y SU ENTORNO INMEDIATO.

Guatemala, marzo 2002

**RESTAURACION DEL EDIFICIO MUNICIPAL DE SAN PEDRO SACATEPEQUEZ,
SAN MARCOS Y SU ENTORNO INMEDIATO**

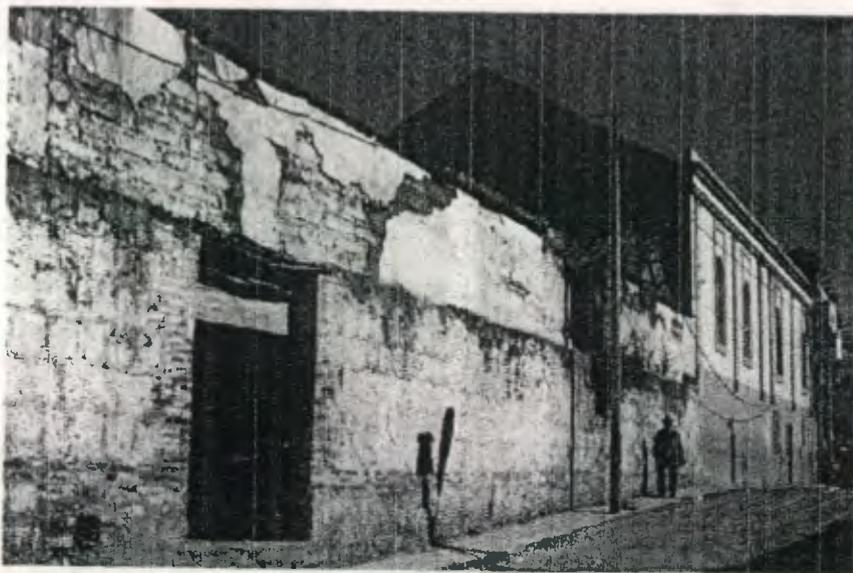
F-16 Nótese en el muro de cerramiento en la parte sur (patio de comandancia) del edificio el deterioro provocado por el apareamiento de plantas, desprendimiento del repello y el agrietamiento, se debe observar que el muro de cerramiento no es parte del edificio original.

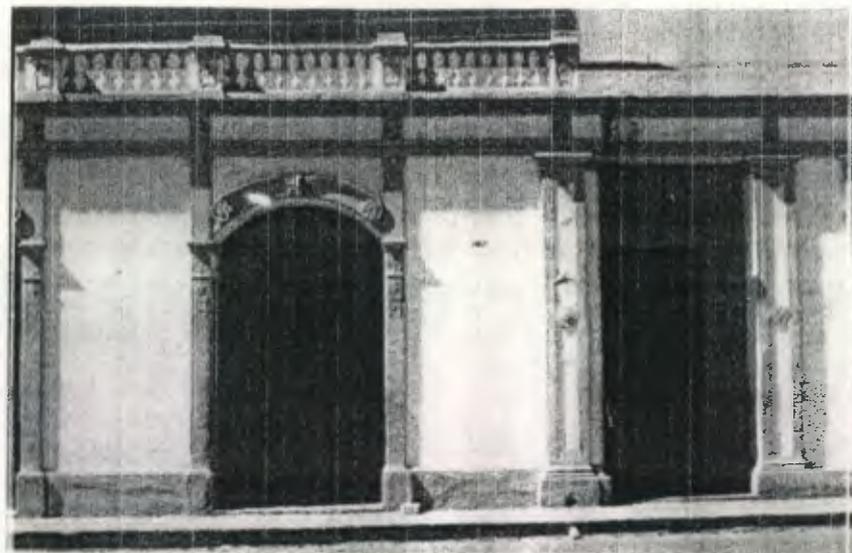
F-17 En la parte frontal de edificio se puede observar el deterioro que han tenido los acabados provocados por soleamiento, vientos, y lluvia

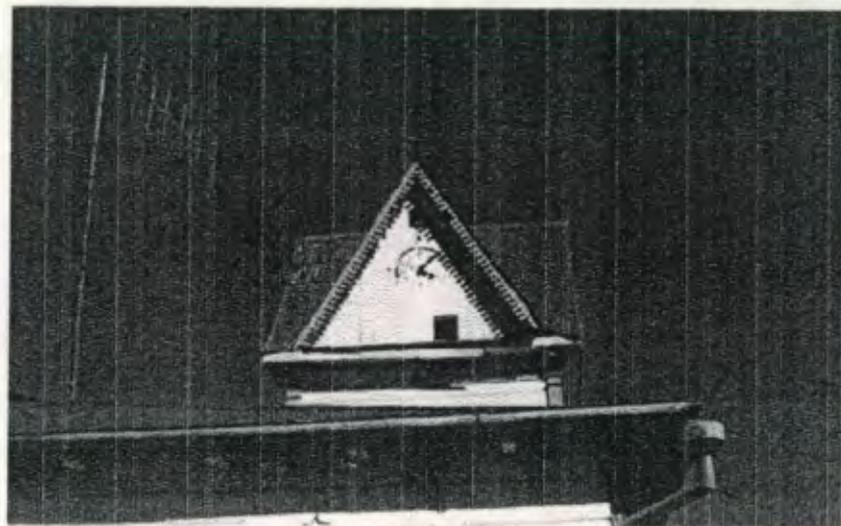
F-18 En la fotografía se aprecia el deterioro de la lamina galvanizada, provocado por agentes climáticos tales como lluvia, sol y viento.

En cuanto a la cubierta de lamina galvanizada utilizada en toda la parte frontal del edificio presenta deterioro el cual se manifiesta en oxidación, decoloración, y perforaciones.

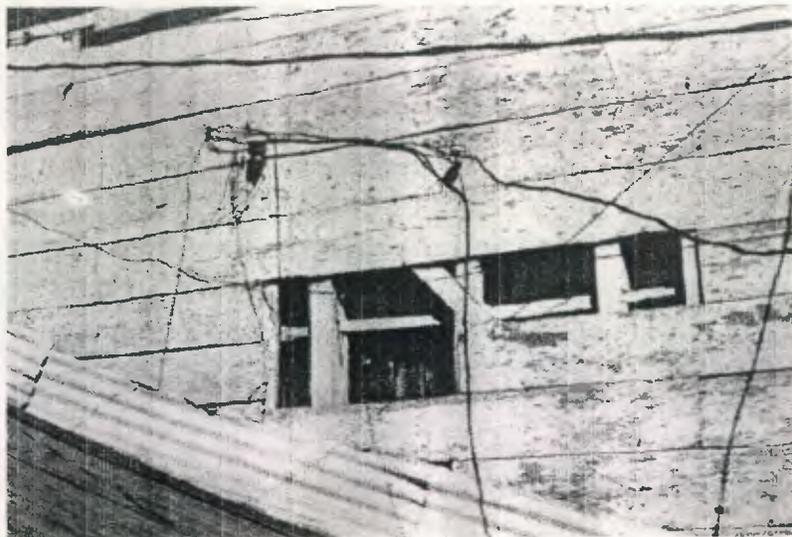
F-19 Instalaciones eléctricas expuestas, así como desprendimiento de partes del forro exterior y la aplicación de soluciones improvisadas para evitar las filtraciones de lluvia

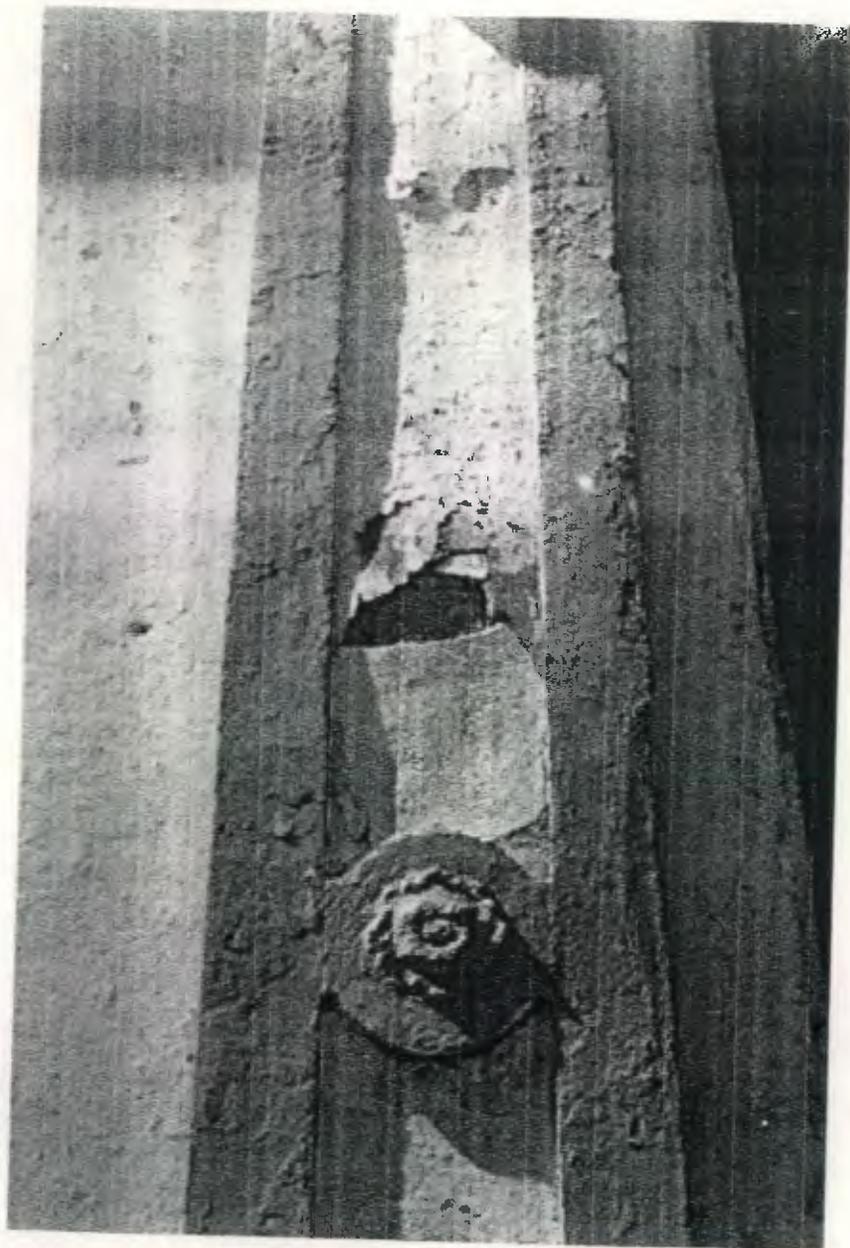
F-22 En la fotografía se aprecia el desprendimiento del repello y el deterioro de la pintura provocado por factores climáticos.

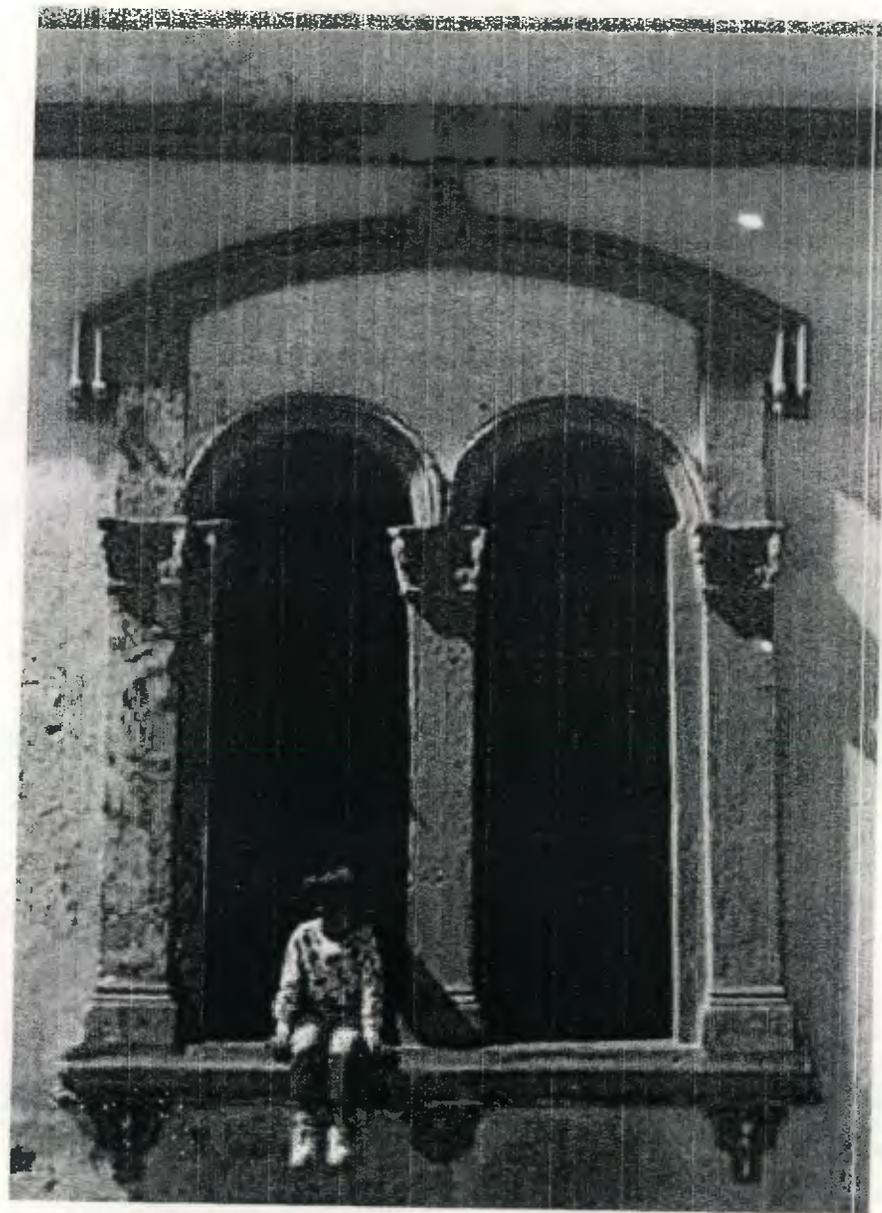
F-23 Los daños provocados en los elementos cercanos a la vía pública son notorios y se aprecian en los desprendimientos y deterioro de la pintura de los elementos que conforman las ventanas del salón principal.

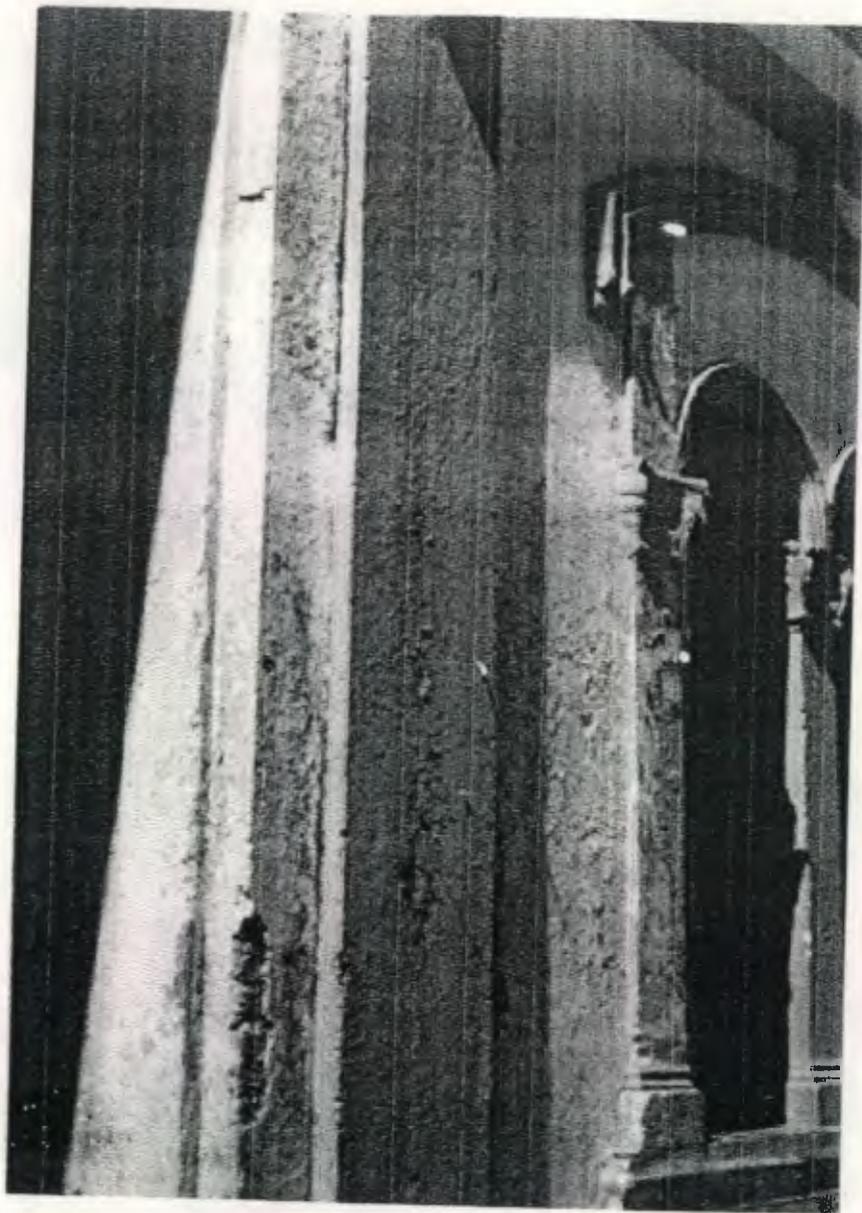
F-24 Nuevamente se encuentran desprendimientos y erosiones en muros exteriores, los cuales manifiestan la despreocupación por el debido mantenimiento del edificio.

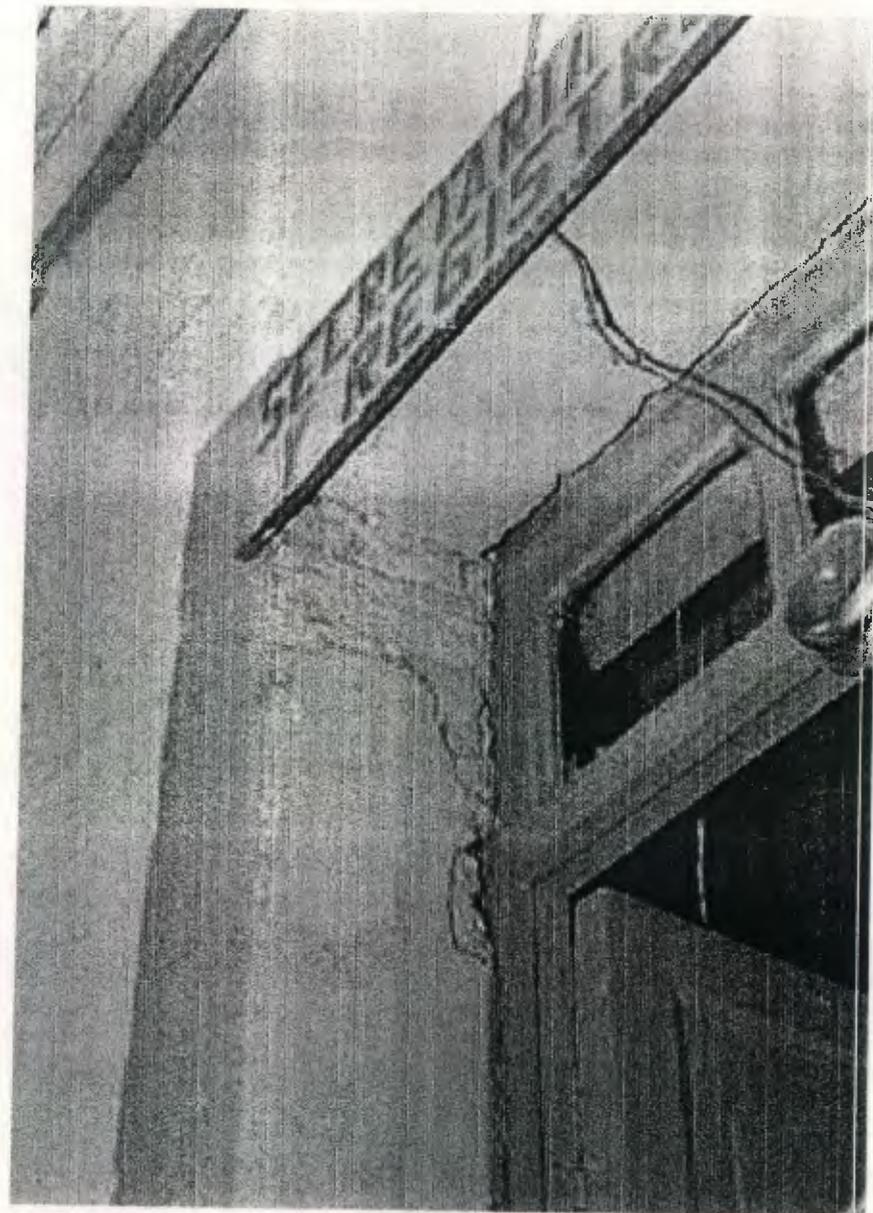
F-25 Daño en los marcos de las puertas posiblemente provocado por el constante abatimiento de las mismas, notese tambien la instalacion de rotulos que resultan poco convenientes para el edificio.

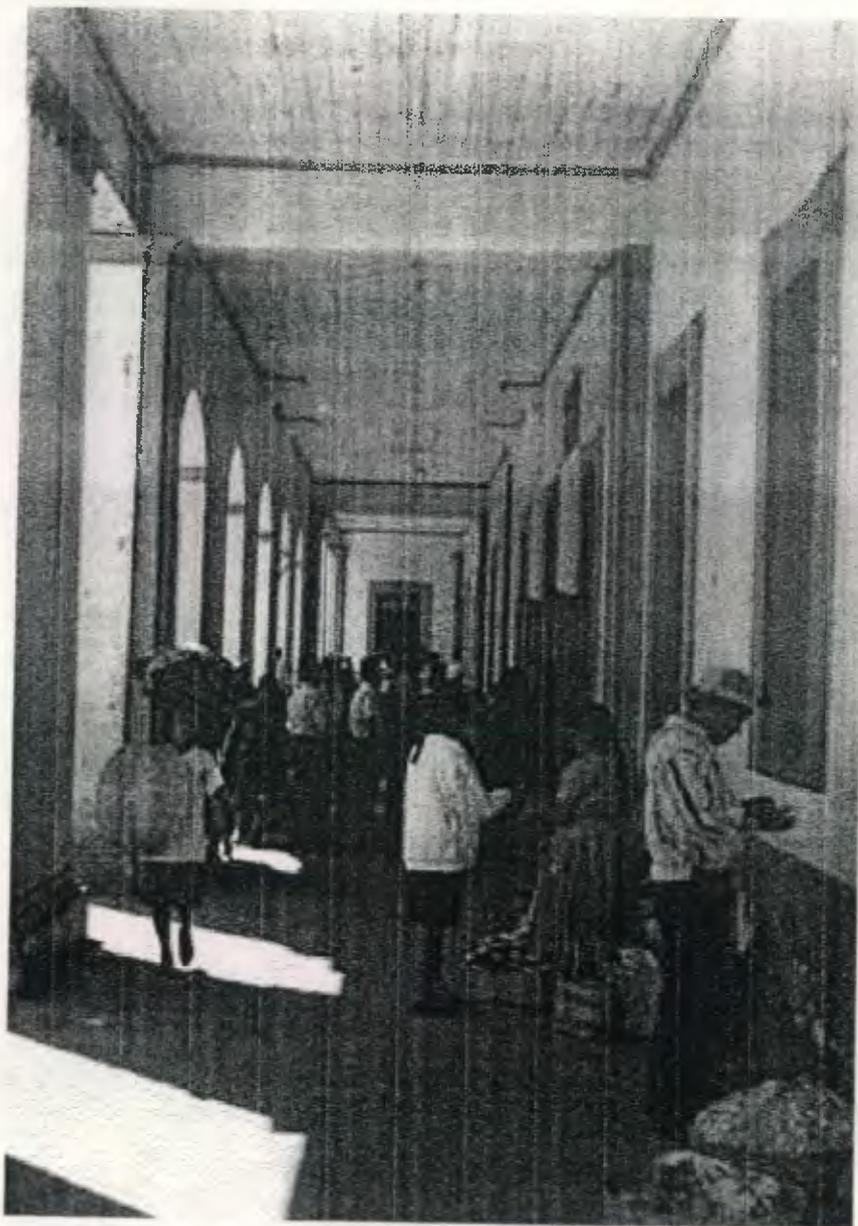
F-26 En la fotografía se observa el corredor frontal de edificio el cual fue utilizado durante mucho tiempo para la colocación de piso de plaza, lo cual provoco daños y que son notorios a lo largo del mismo.

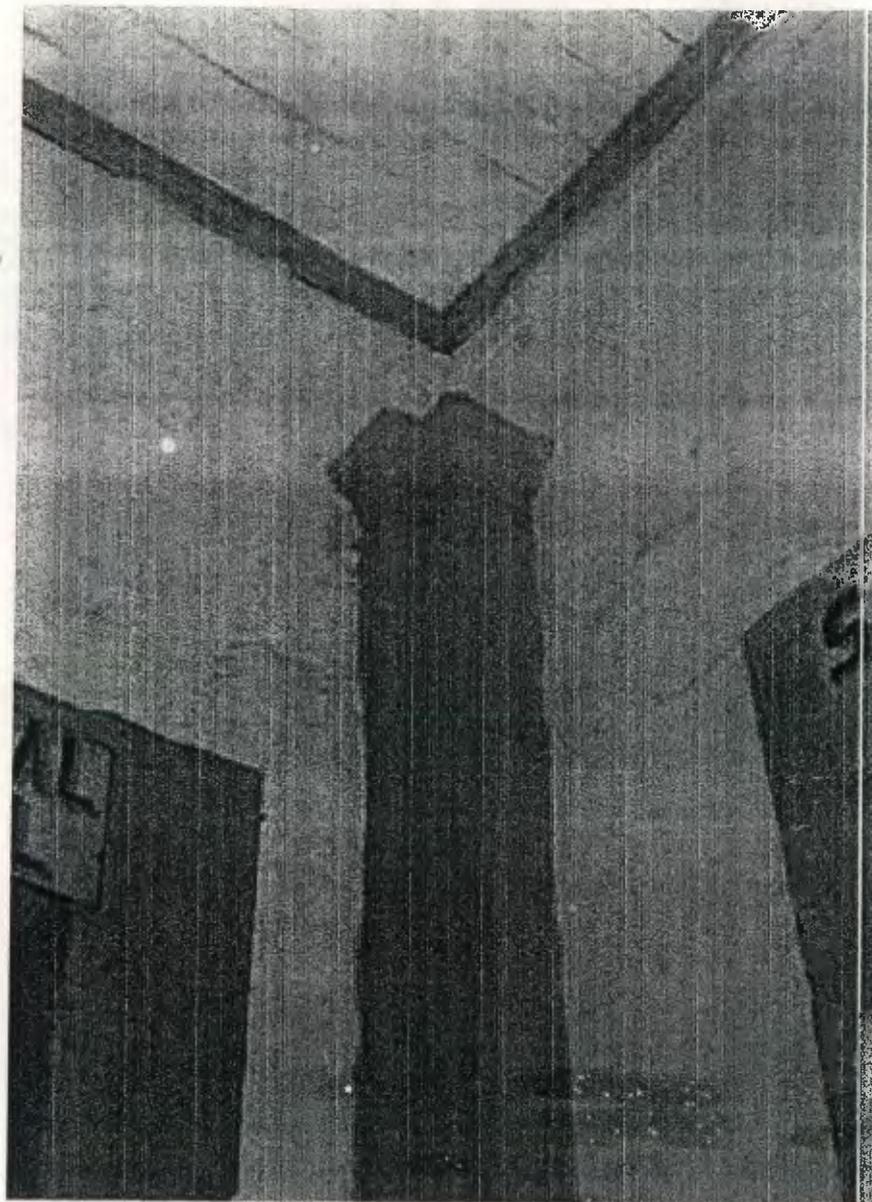
F-27 El intento de corregir daños en el edificio se ha dado pero no se ha realizado de la forma mas indicada, ya que para ello se han utilizado mano de obra poco calificada y métodos improvisados.

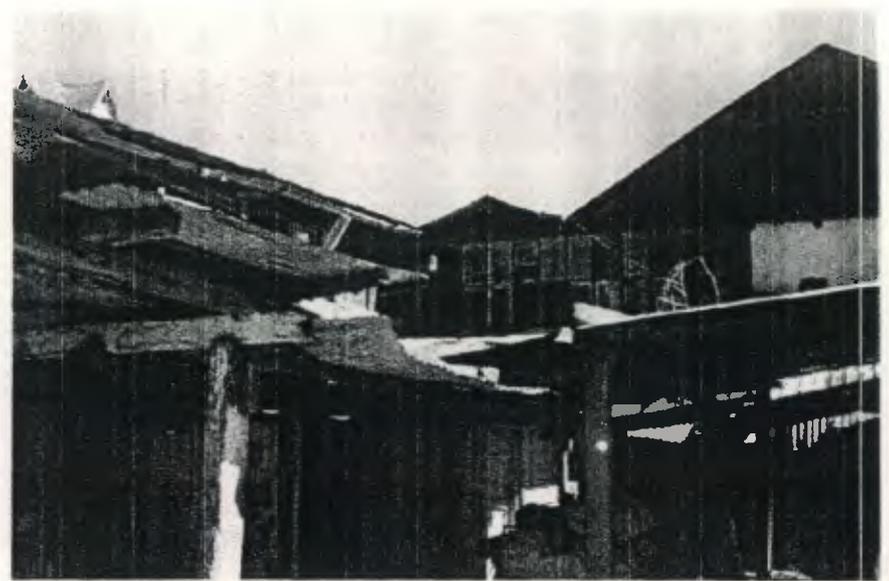
F-30 La parte posterior del salon Jardin Sanpedrano se encuentra en total abandono tal y como se observa en la fotografía.

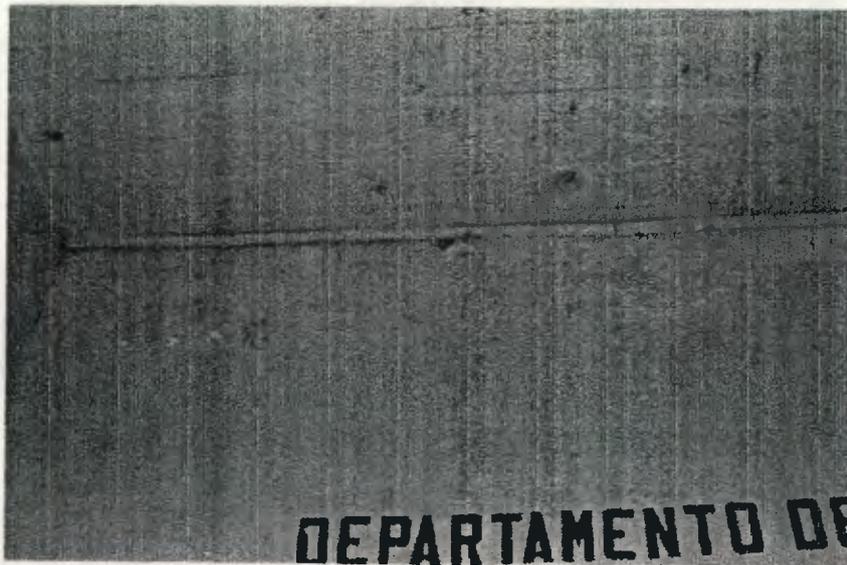
F-29 Varias partes del edificio se localizan deterioros de los remates en el cielo falso.

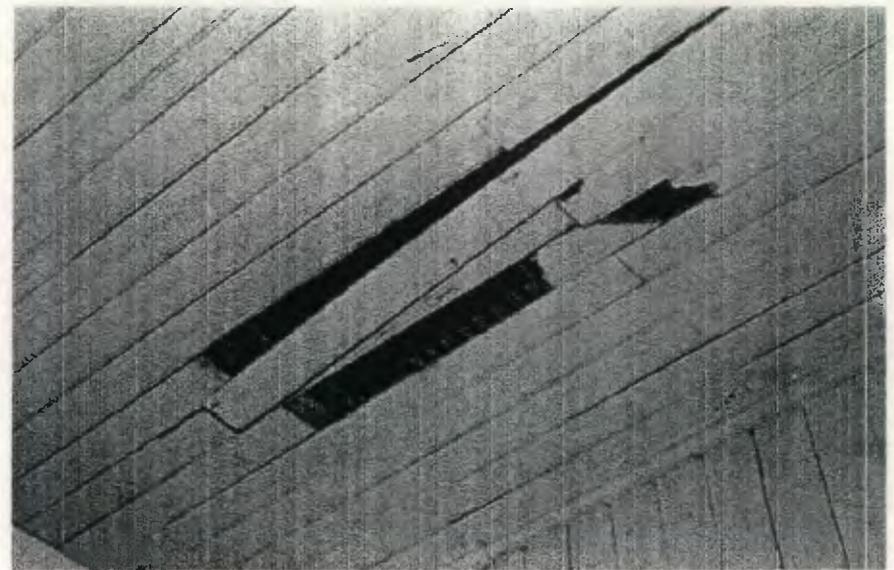
F-31 Daño severo en el cielo falso del segundo nivel para el cual no se han tomado ninguna medida correctiva.

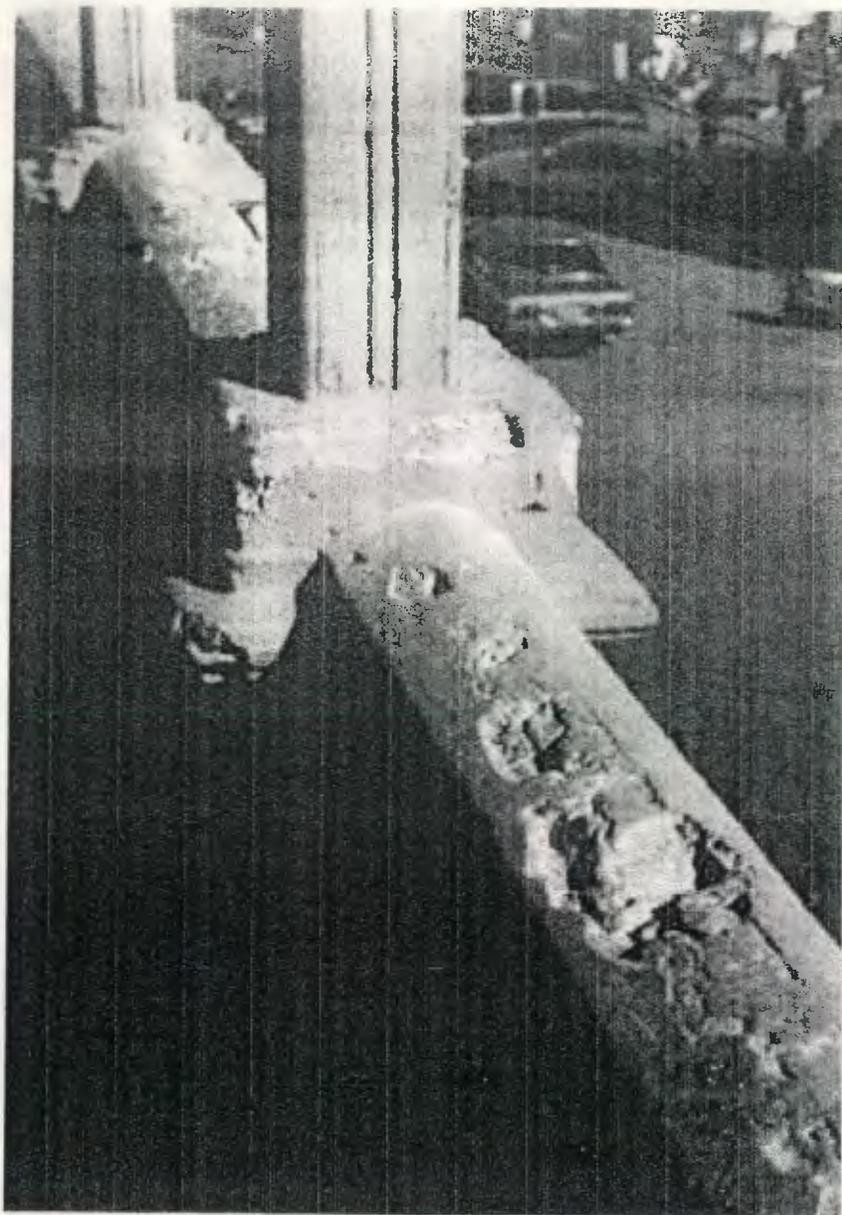
F-32 Nótese el daño que ha se ha producido en la baranda del segundo nivel provocado por causas humanas o vandalismo.

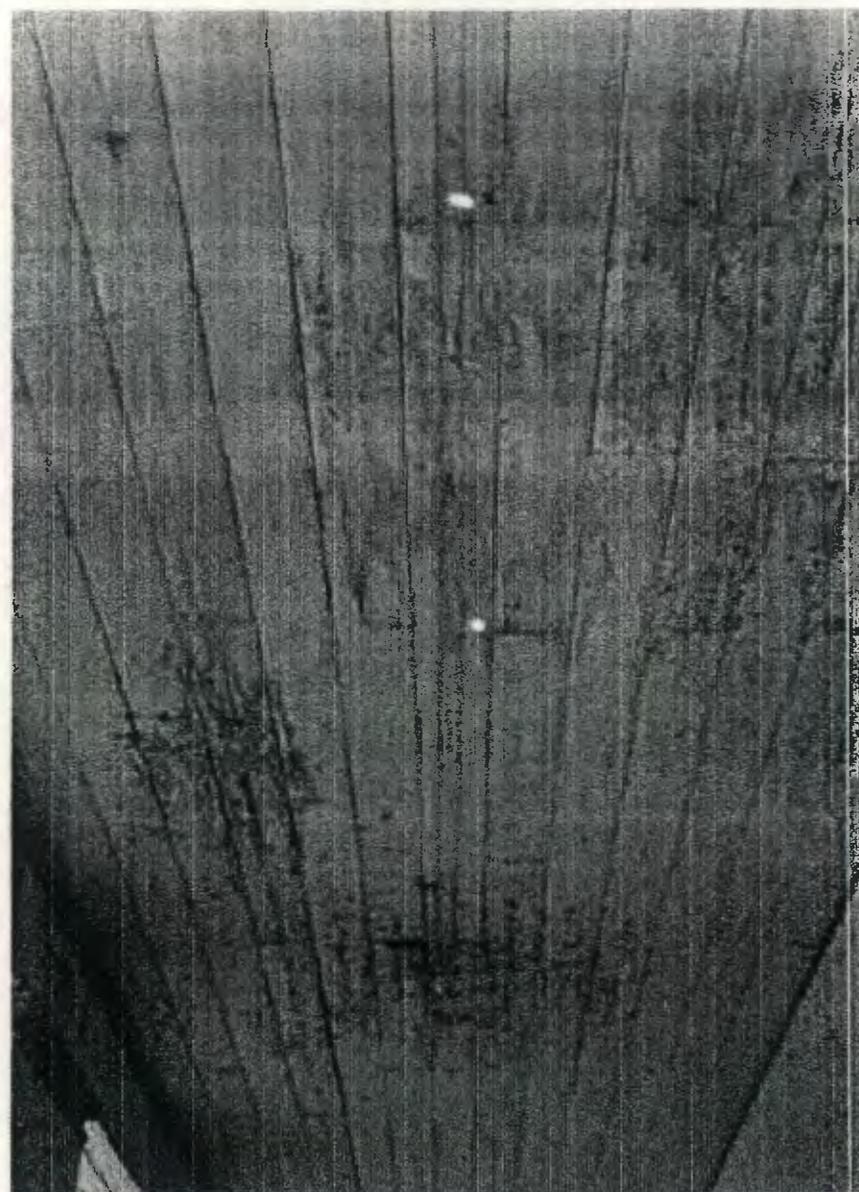
F-33 Cielo falso ubicado en el pasillo del primer nivel el cual presenta manifestaciones de humedad severa.

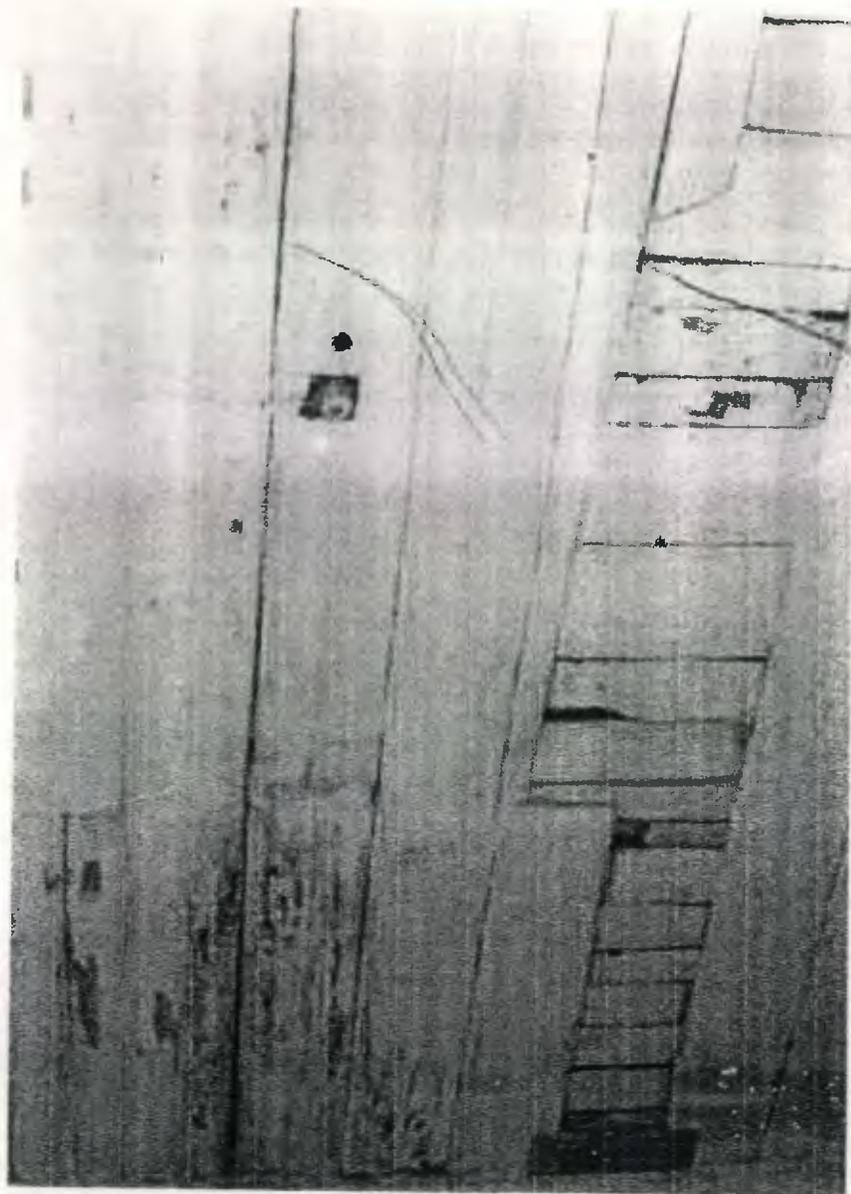
F-34 En la fotografía se observan los daños provocado por filtraciones de lluvia y el desprendimiento del material, así como la improvisación de reparaciones.

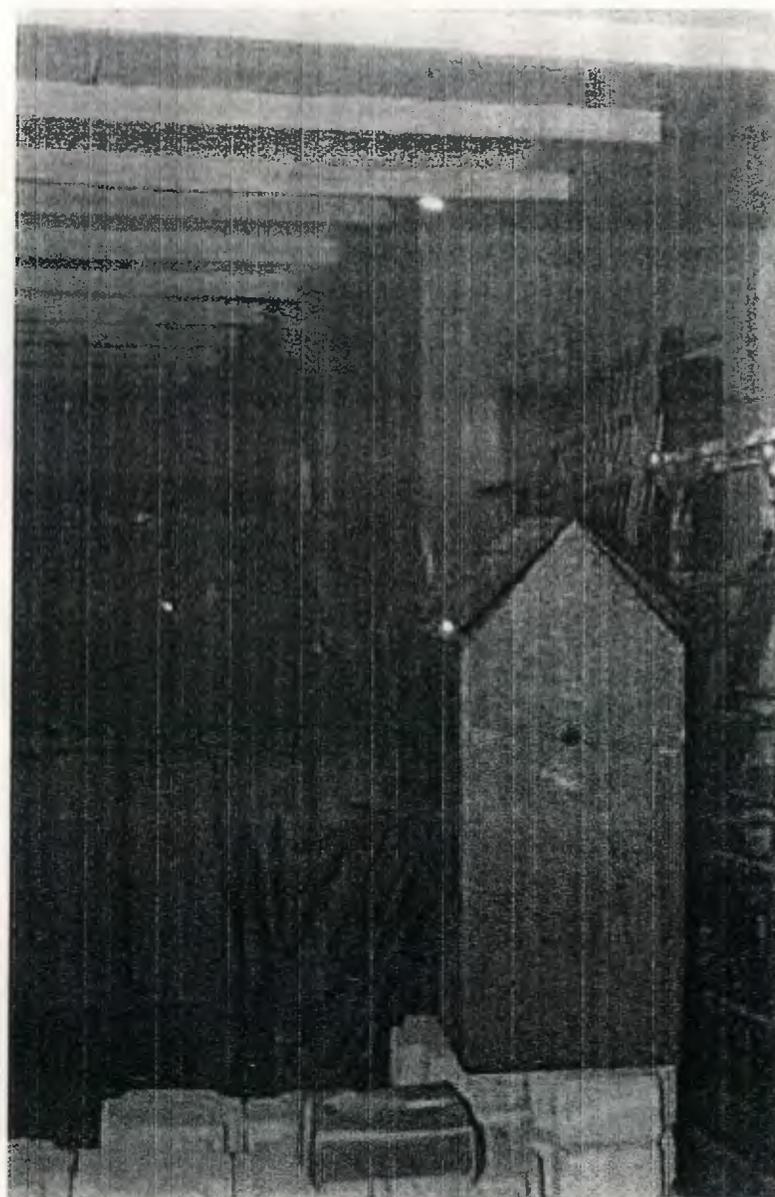
F-35 Los corredores internos del Salón Jardín Sanpedrano son utilizados como área de almacenaje para materiales de construcción, los cuales al momento de su retiro o movimiento dañan piso y paredes cercanas.

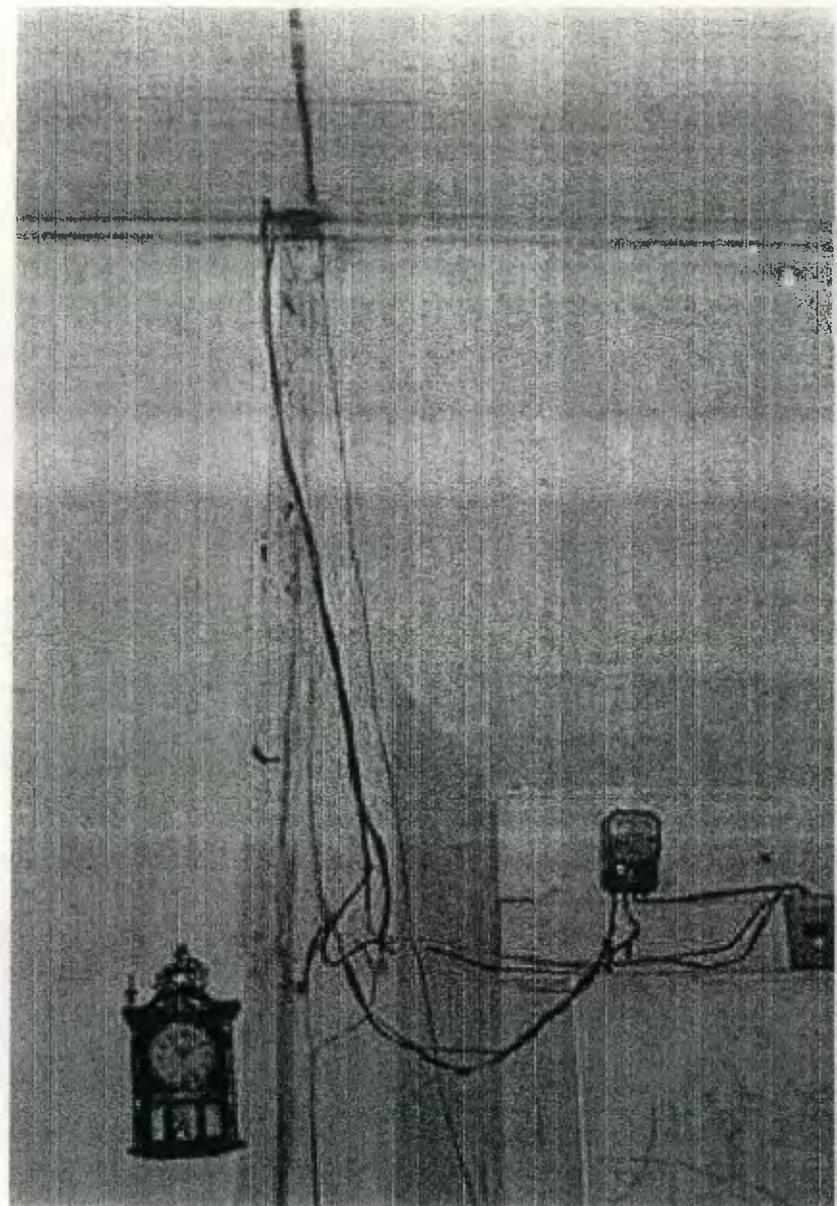
F-37 Se observa la improvisada conducción de alambrado para energía eléctrica y los daños que provocan los elementos que se utilizaron para el anclaje de la misma.

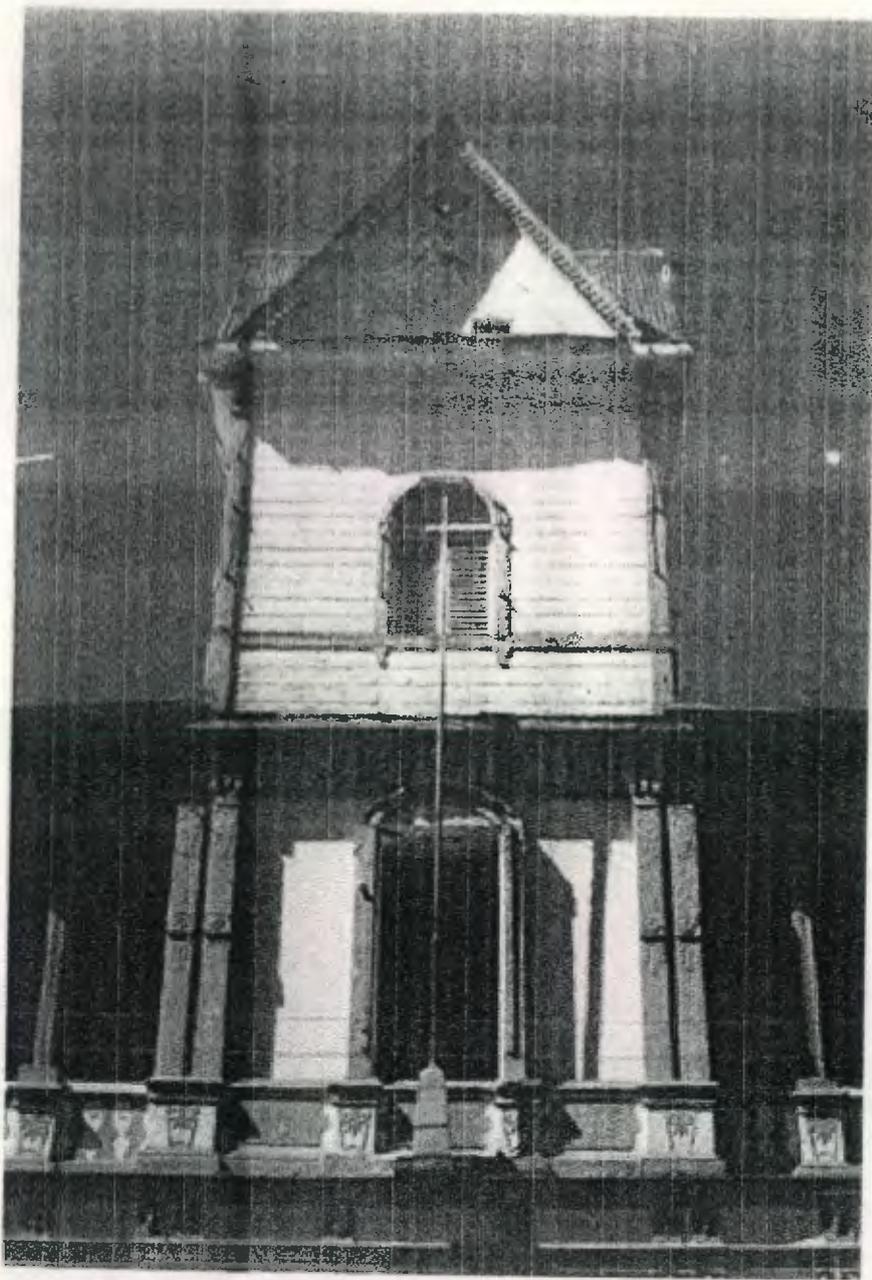
F-38 En la fotografía se observa la torre del edificio municipal, la cual presenta deterioro en su pintura así como en el machiambre de muros.

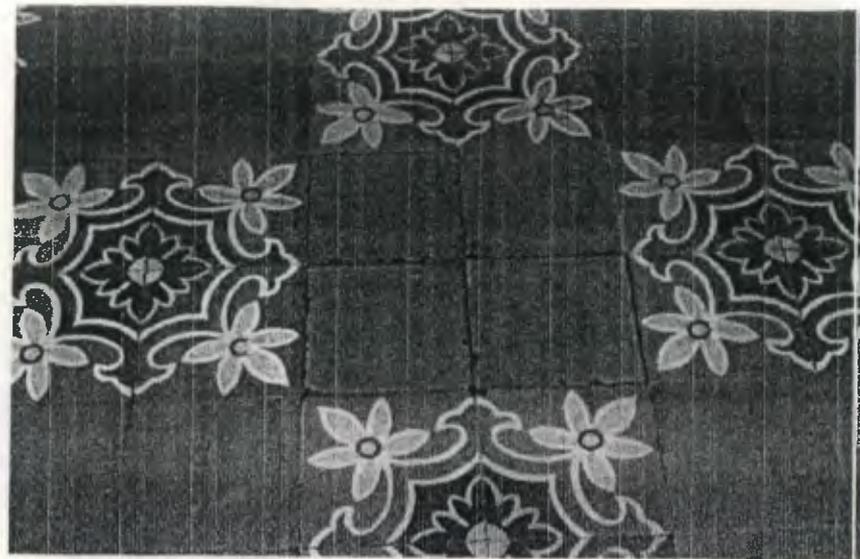
F-39 En la fotografía se aprecia el piso de cemento liquido con fondo rojo, el cual se encuentra en el salón principal del edificio (alcaldía), y en el cual se han reemplazado piezas las cuales difieren del resto.

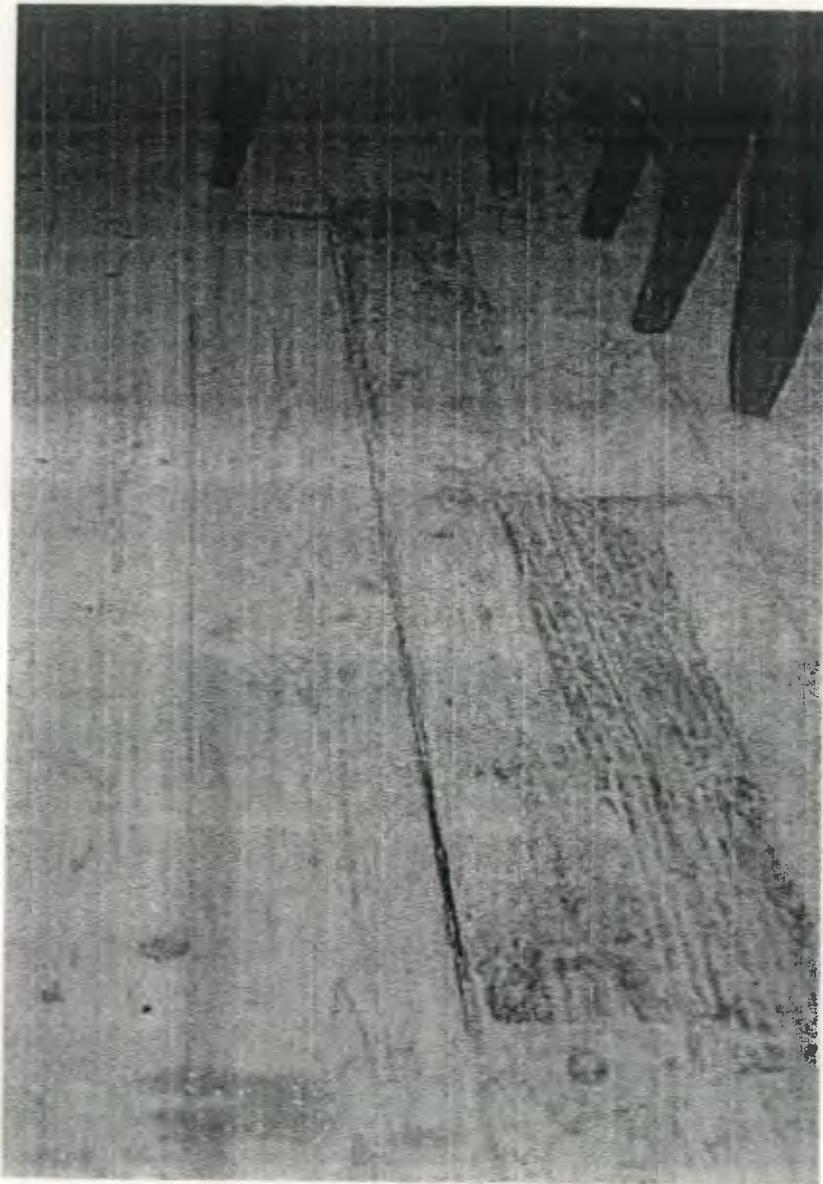
F-41 Piso de madera ubicado en todo el segundo nivel en el cual funciona la biblioteca infantil y municipal. Presenta deterioro y falta de mantenimiento.

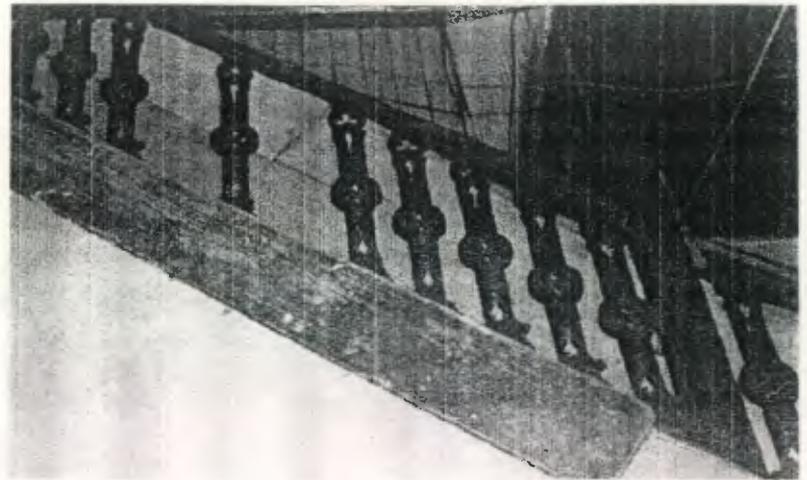
F-42 Fotografía que muestra la baranda de las gradas que conducen al segundo nivel, nótese la falta de piezas de la misma.

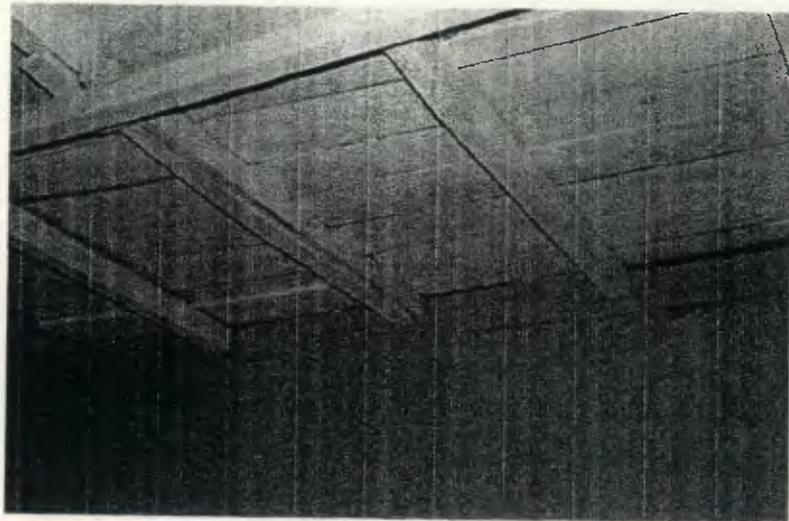
F-45 En la fotografia se puede observar parte del entrepiso que se improviso para uso de dormitorios para la policia nacional civil, cabe mencionar que este entrepiso fracciona la altura original del edificio.

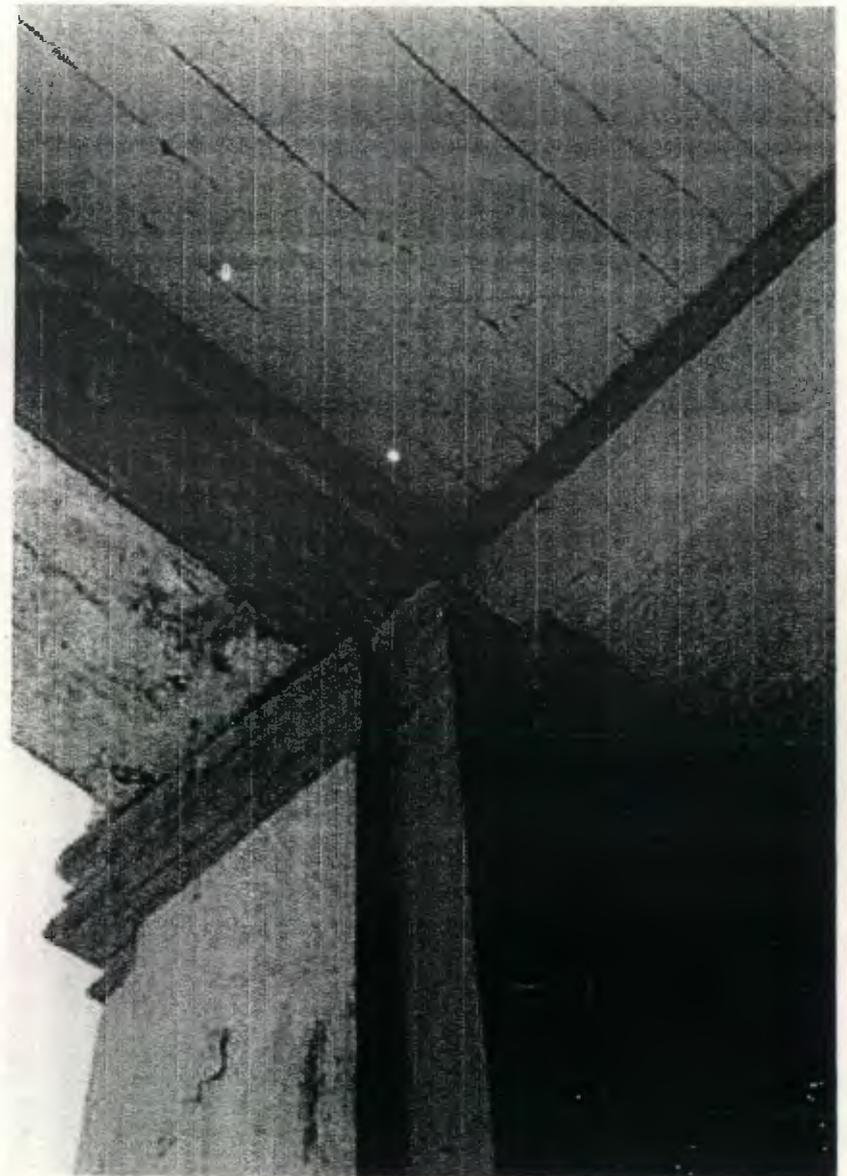
F-46 En los elementos de carga tales como columnas y vigas se puede observar el deterioro producido por la humedad que ha producido desprendimiento del acabado final y pudrición de elementos construidos con madera.

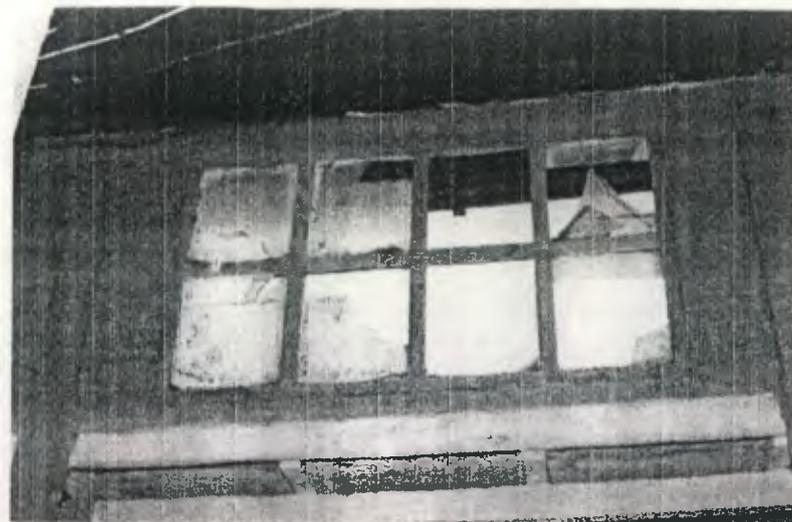
F-48 Ventana ubicada en el Salón Jardín Sanpedrano, la cual muestra daños provocados por actos de vandalismo.
