**UNIVERSIDAD DE SAN CARLOS DE
GUATEMALA
FACULTAD DE ARQUITECTURA**

**PROPUESTA DE CONSERVACION Y
RESTAURACION DEL TEMPLO NUESTRA
SEÑORA DE LA CONCEPCION, ALDEA CANOAS,
MUNICIPIO DE JUTIAPA Y REVITALIZACION
DE SU ENTORNO INMEDIATO.**

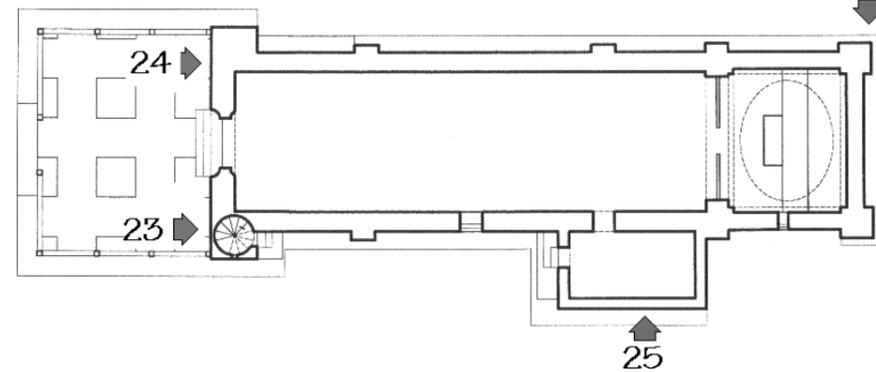
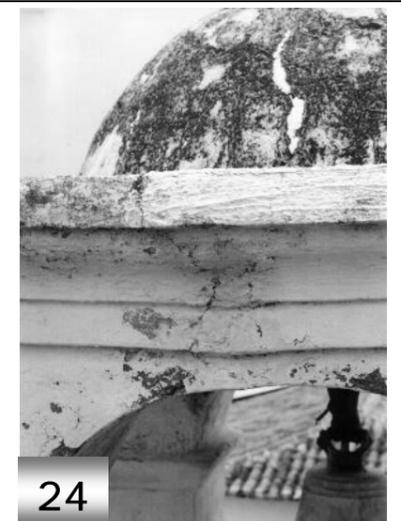
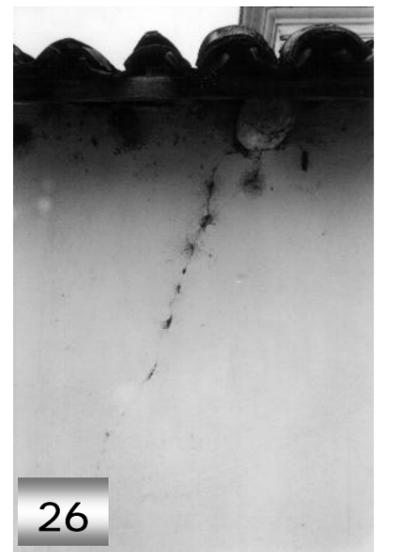
- 23. Faltante de material en una de las pilastras del campanario derecho del muro de fachada.
- 24. Físura típica en el centro del arco de medio punto en los campanarios del muro de fachada.
- 25. Humedad, hongos, faltante de material y microflora en la columna del muro de fachada posterior.
- 26. Físura en la cabeza del muro de la sacristía, se nota presencia de insectos.

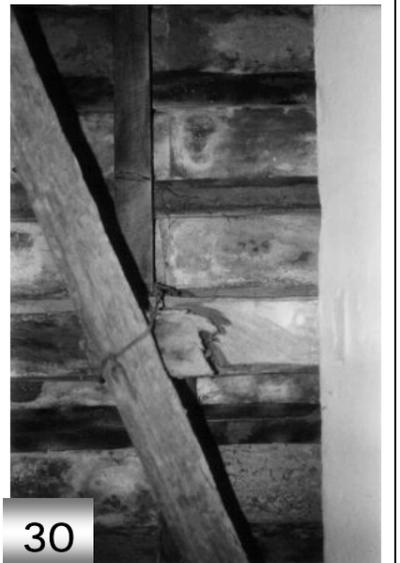
30. Fractura de los tendales de madera en la cubierta del templo por humedad y falta de mantenimiento. Nótese humedad y hongos en la teja.

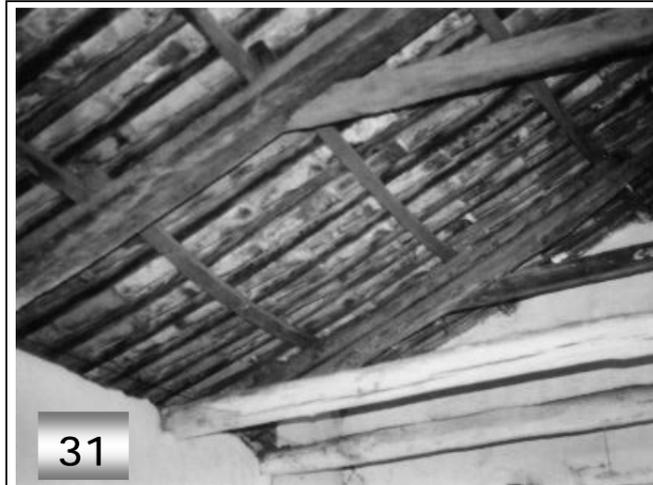
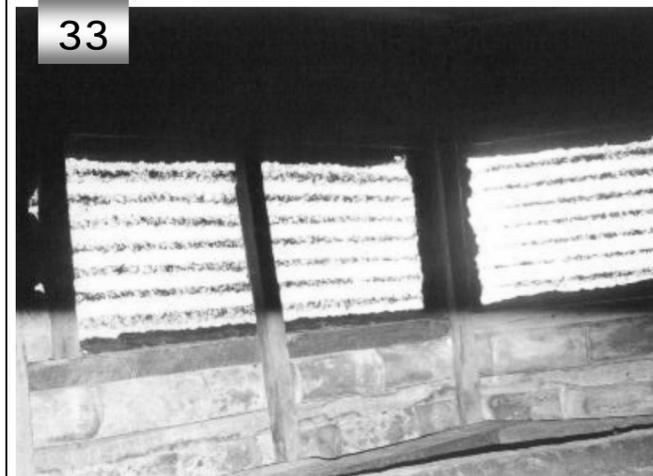
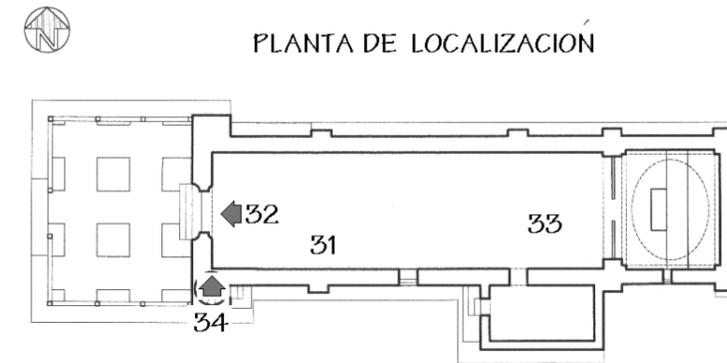
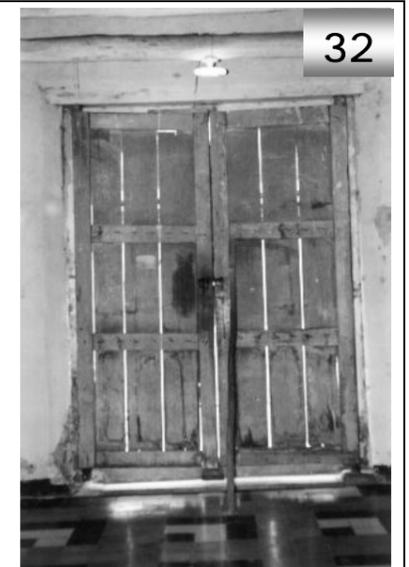
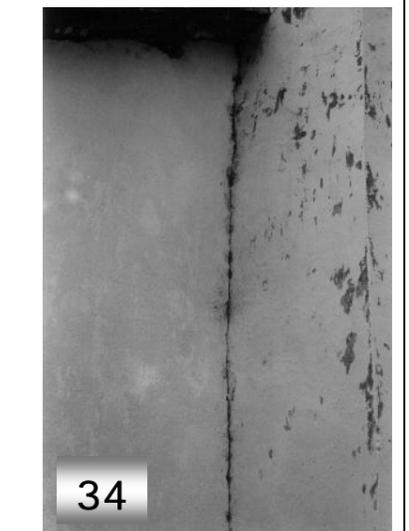
31. Artesonado de cubierta. Tiene flambeo por humedad en las vigas principales y en los listones. Nótese fisuras longitudinales en las vigas.
