# IGLESIA DE SANTA LUCÍA, ZACAPA, UNA PROPUESTA DE RESTAURACIÓN DEL TEMPLO Y REVITALIZACIÓN DE SU ENTORNO INMEDIATO

Guatemala, enero de 2002

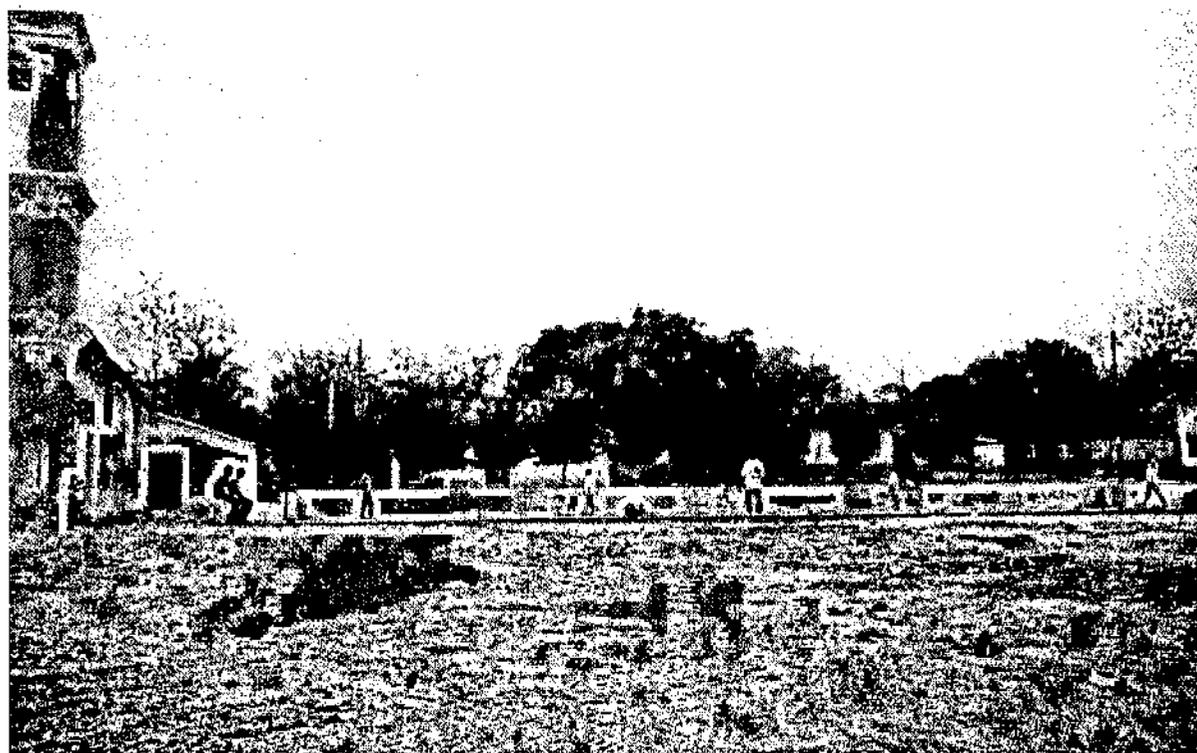
2. Al costado sur justamente a la par del templo está ubicada la cancha de basquet-ball, la cual no podría tener peor ubicación que ésta. Observen el grupo de jóvenes que se aprecian en esta fotografía, ellos no están practicando basquet-ball, lo que hacen es jugar una chamusca de fútbol, cuyos pelotazos son en parte los causantes del deterioro del tejado así como el daño a los acabados de las paredes del lado sur.

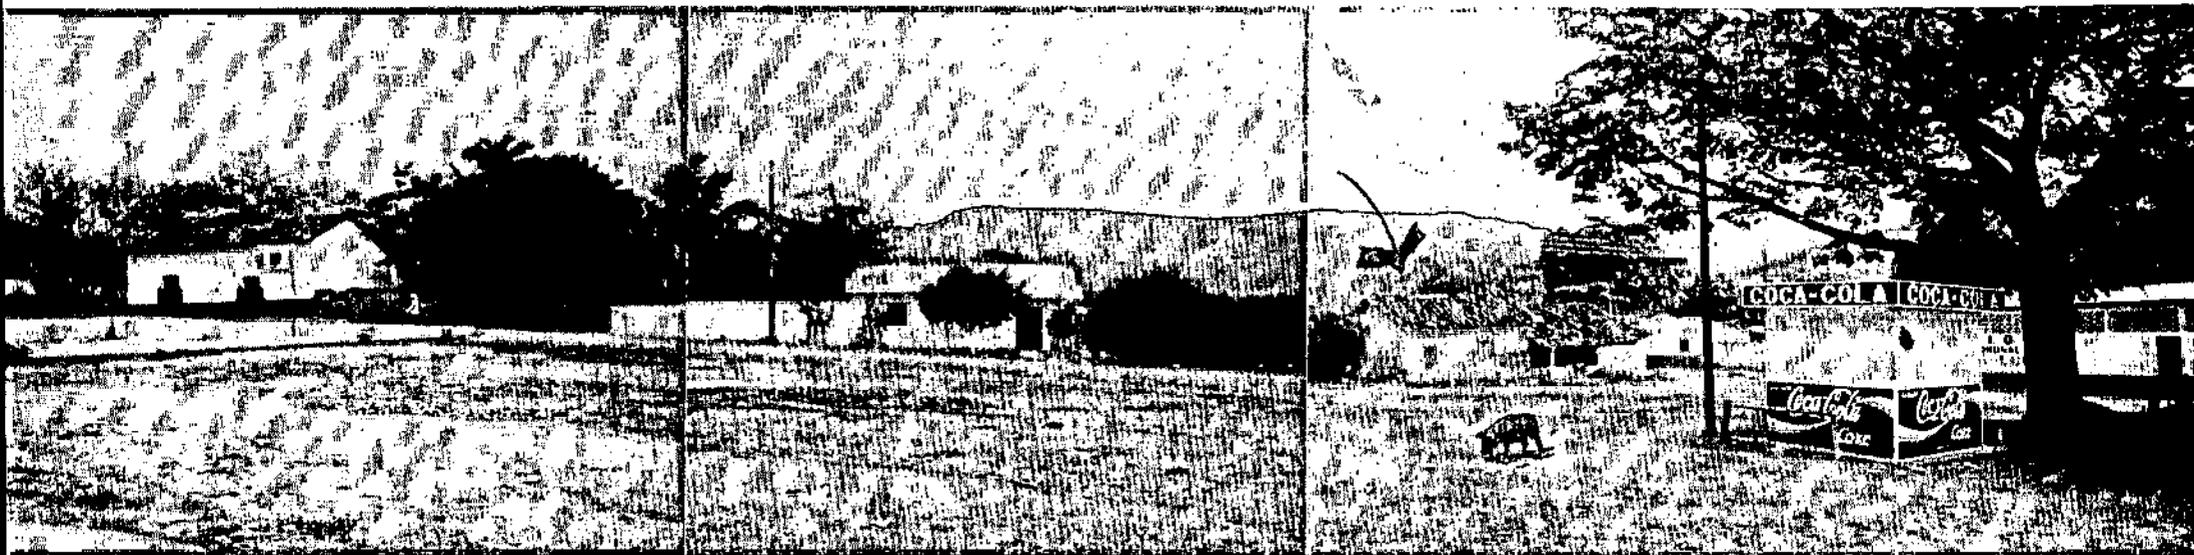
3. Esta fotografía nos muestra la panorámica completa del lado sur de la plaza; aunque esta parte armoniza más con el templo que las demás vistas, también podemos observar el pobre estado de las fachadas sobre todo la vivienda señalada con una flecha, cuyo techo está a punto de colapsar, la vivienda del centro desentona por su techo de lámina de zinc. Aquí se puede ver la caseta de comercio menor y su contraste visual, además se repite la escena de animales de corral deambulando libremente por la plaza.

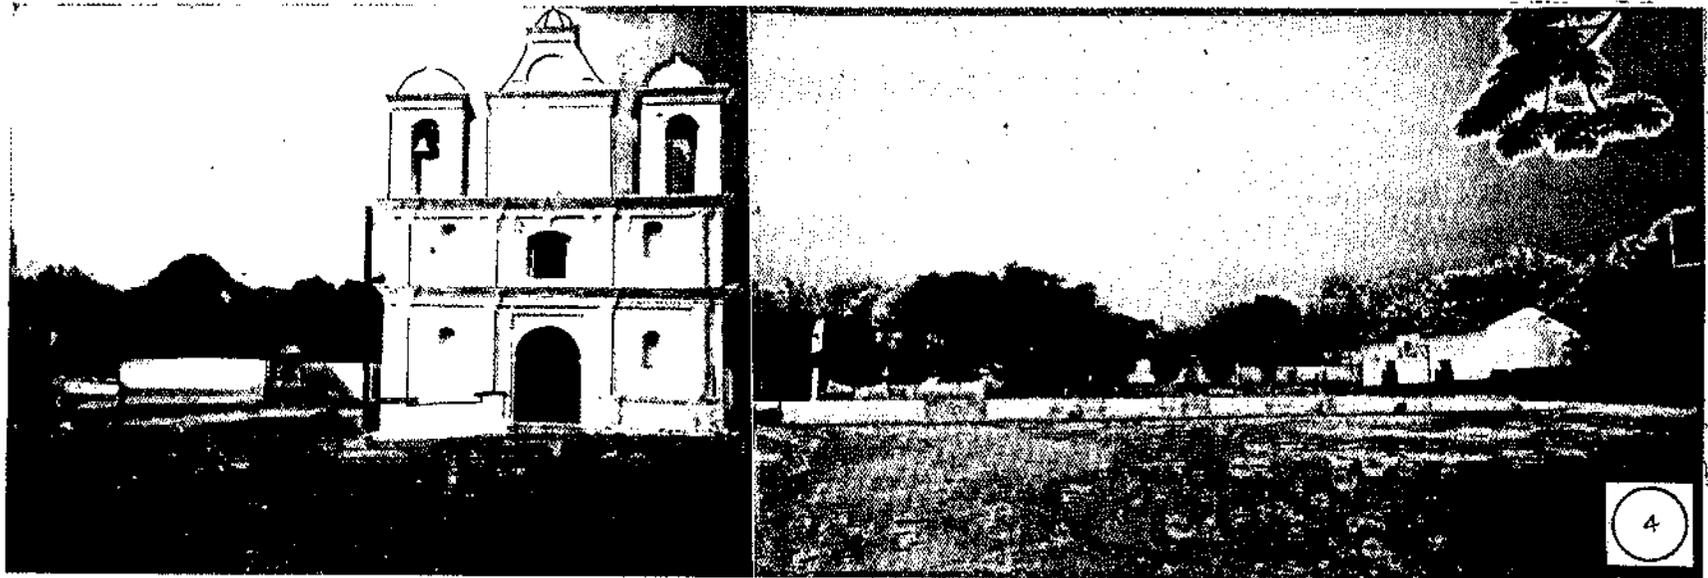
- **Lado oriente:** Es la parte más importante del conjunto, es aquí donde se encuentra situada la iglesia Sta. Lucía y a su costado izquierdo se encuentra una cancha de basquet-ball, la cual tiene una pésima ubicación debido al daño que ocasionan los pelotazos al ya deteriorado tejado del templo. (Ver fotos 2 y 4)

4. En esta fotografía se observa la parte más importante de la plaza como lo es el templo, aquí se ve cómo la cancha de basquet-ball está situada completamente a su costado sur.

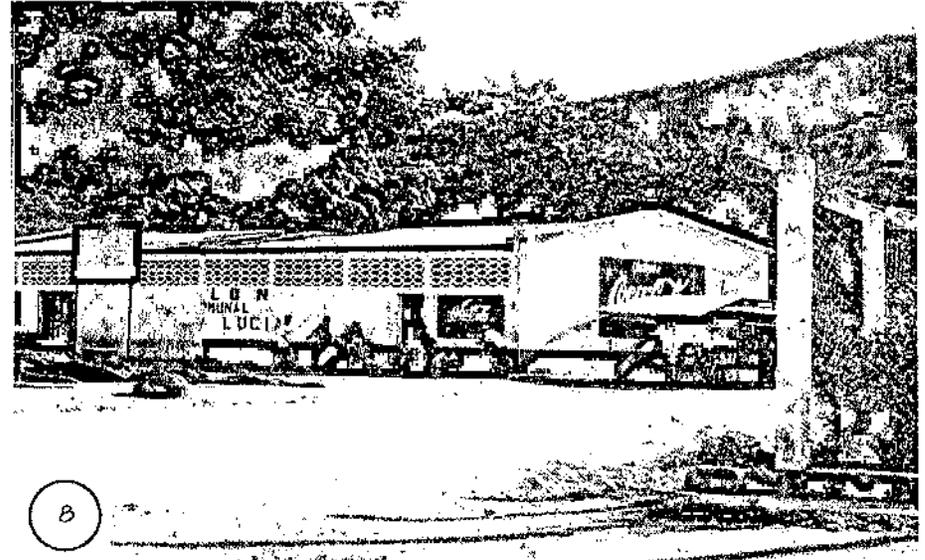
7-8 Aquí se puede notar la necesidad de áreas de estar, pues en ambas tomas de distintos puntos de la plaza se ve a grupos de personas en actitud de esparcimiento pasivo.

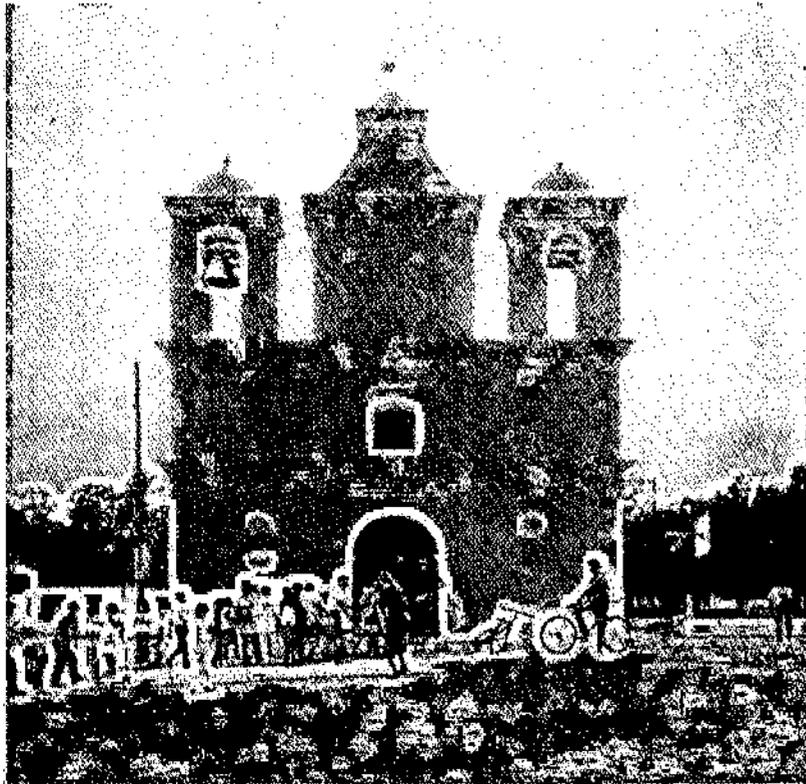
15. Esta fotografía expresa justamente la hora de recreo de los alumnos de la primaria y están realizando sus compras de la refacción en el atrio de la iglesia. Las vendedoras se ubican directamente apoyándose en la pared de la fachada, al tiempo que otros transeúntes estacionan sus bicicletas apoyándolas sobre la pared mientras se unen al grupo de consumidores. Aparte del mal aspecto y el daño que ocasionan a la pared de la fachada principal; me parece una falta de respeto usar este espacio para esas actividades.

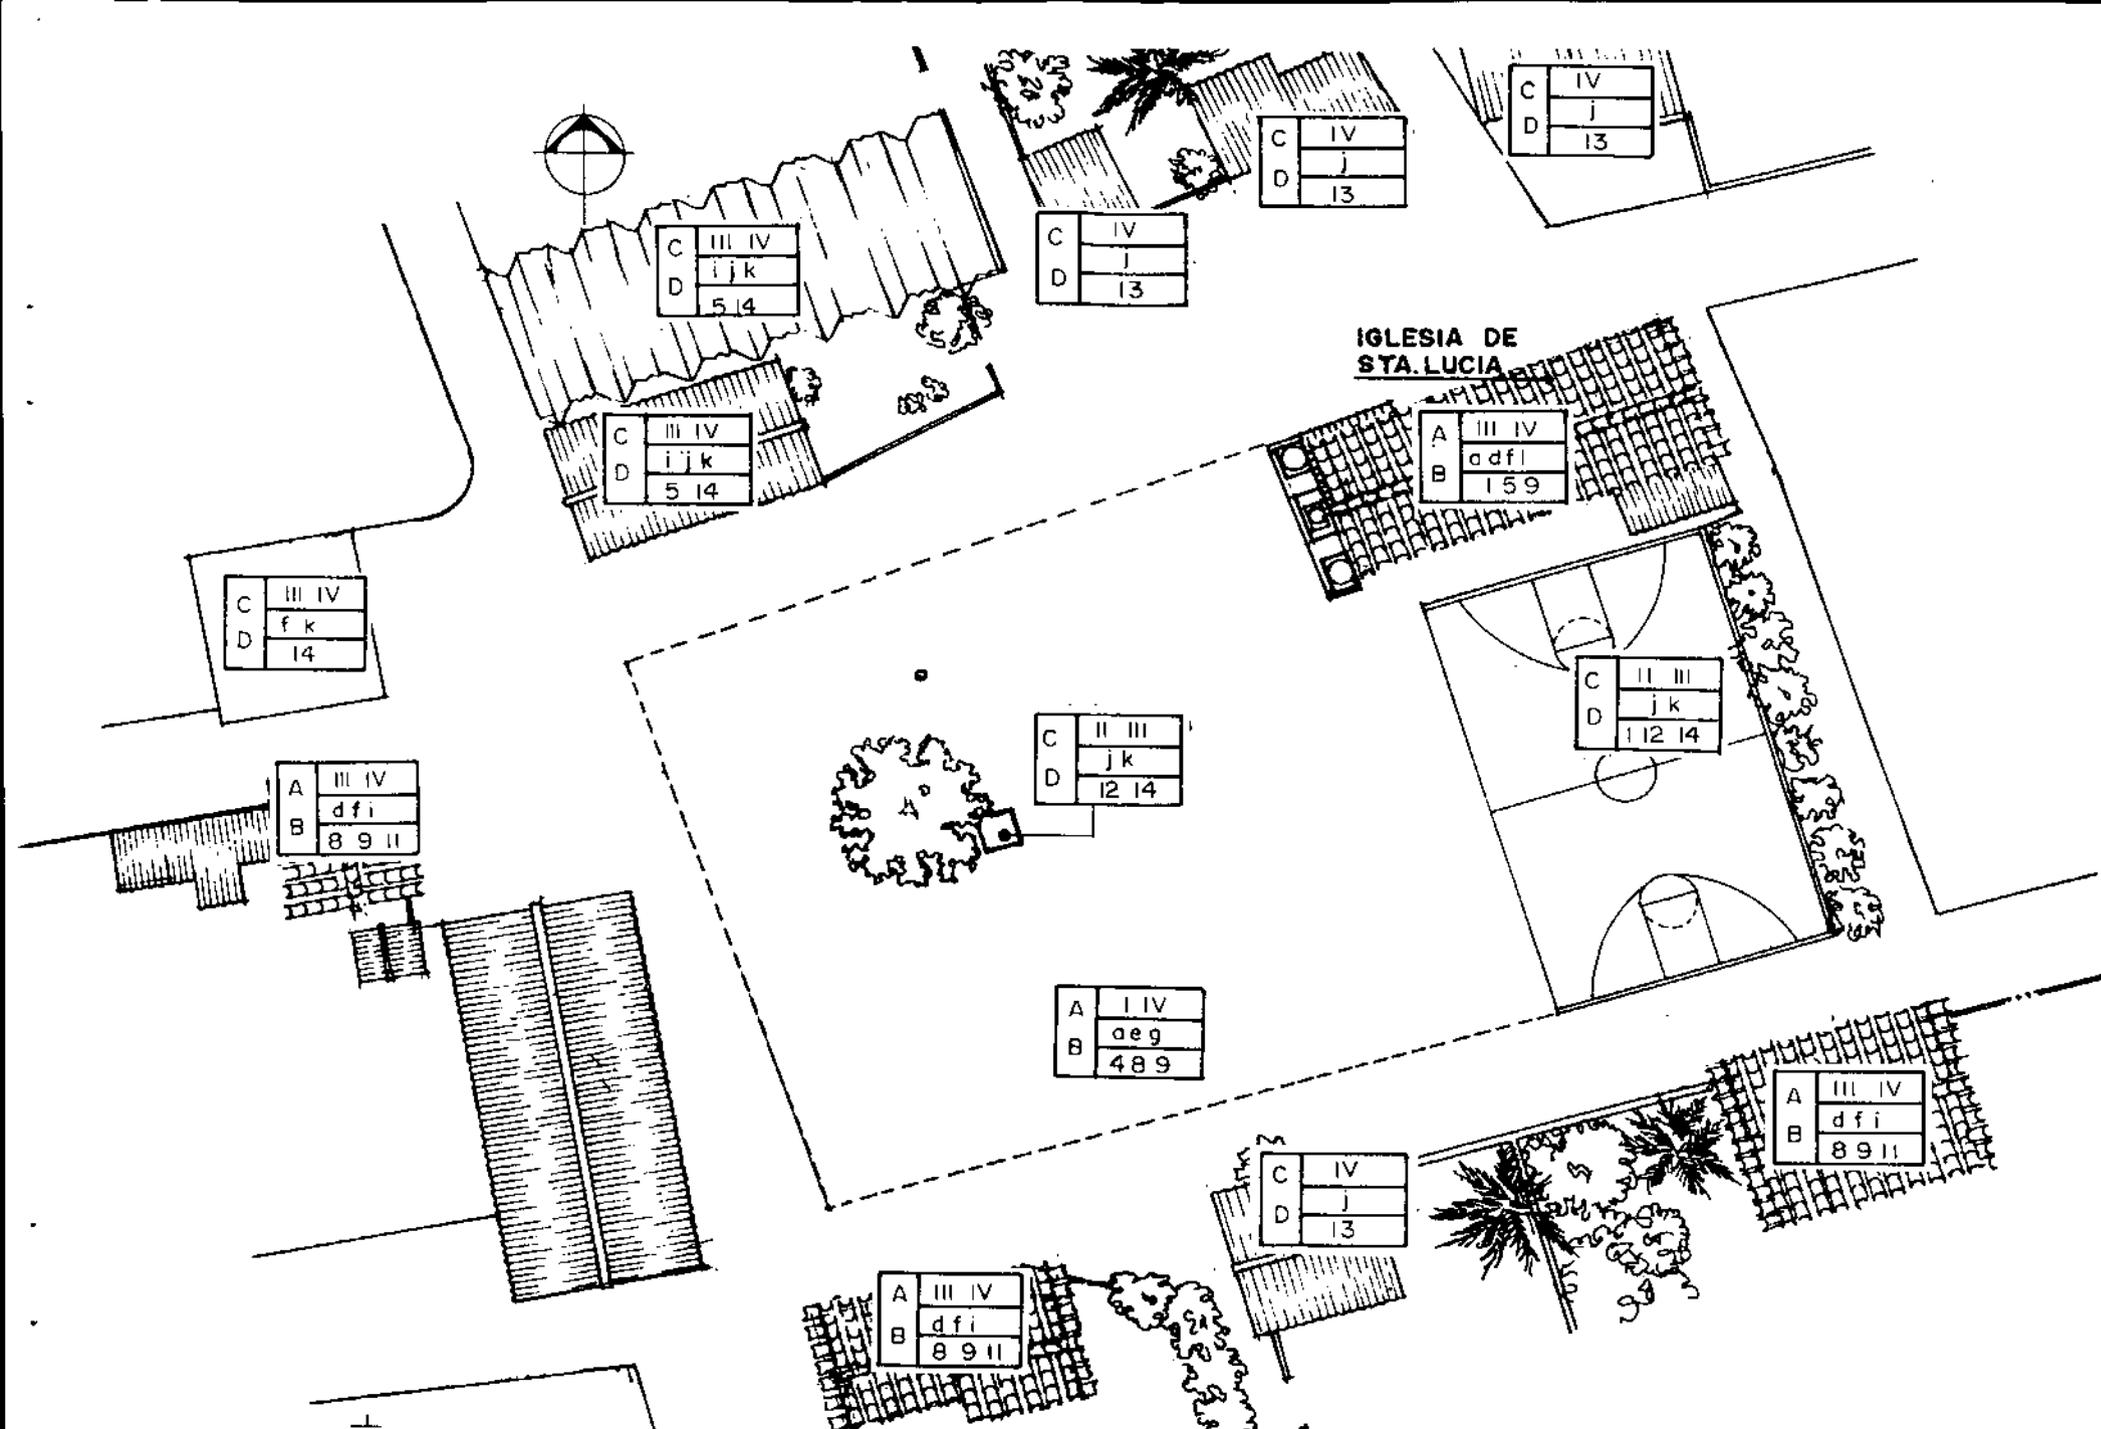
CONTENIDO:  
 PLANTA DEL CONJUNTO  
 LEVANTAMIENTO DE  
 ALTERACIONES Y DETERIOROS

El grupo de edificaciones que rodea el templo de Sta. Lucía que a su vez conforma el llamado entorno inmediato de la Iglesia está compuesto en su mayoría por viviendas y por las edificaciones de educación y de eventos socioculturales, estas construcciones en general presentan diversos daños y alteraciones, por ejemplo el lado norte está compuesto por viviendas y por el edificio de la escuela. En las viviendas de este lado las alteraciones son de tipo físico y conceptual, es decir que el 100% de las mismas han sido modificadas y reconstruidas cambiando los materiales existentes, por ejemplo los tejados han sido desplazados por techos de lámina y las fachadas son muy pobres en expresión arquitectónica. En cuanto a la escuela por ser un edificio contemporáneo y construido sin el concepto de unificación del entorno, se muestra diferente y desordenado con su consecuente contaminación visual, debido al uso de materiales como lámina de zinc, celosía de block, malla metálica, además de sus líneas constructivas sin armonía visual y uso desmedido de elementos verticales resaltantes.

Donde sí existe armonía es en el lado sur, ya que las 4 viviendas que se encuentran allí ubicadas son de una misma época entre sí y se cree según testimonio de sus propietarios que datan de las últimas décadas del siglo XIX es la única vivienda que desentona es la que le ha sido cambiado el tejado por techo de lámina de zinc, sin embargo el hecho que armonicen con el templo no significa que no tengan daños, pues una de las viviendas más antiguas presenta un severo daño en la estructura del techo y que según se ve a simple vista está a punto de colapsar de un momento a otro, vale decir que la misma está deshabitada, por el inminente riesgo del desplome de su estructura.

En cuanto al resto de elementos que conforman este conjunto de construcciones, los daños mayores están dados en la saturación de publicidad, por ejemplo las paredes del salón comunal, y se puede decir sin lugar a dudas que el principal verdugo del templo es la cancha polifuncional ubicada a un costado del mismo.

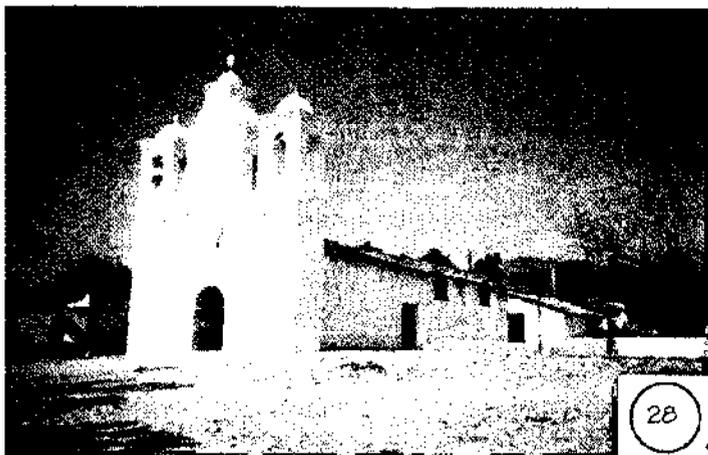
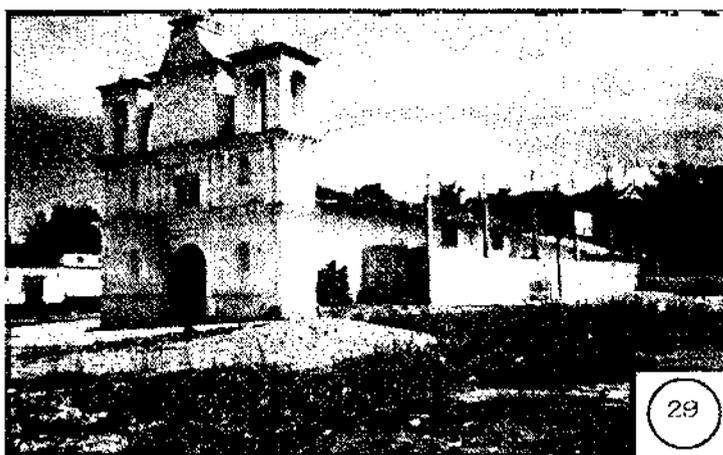
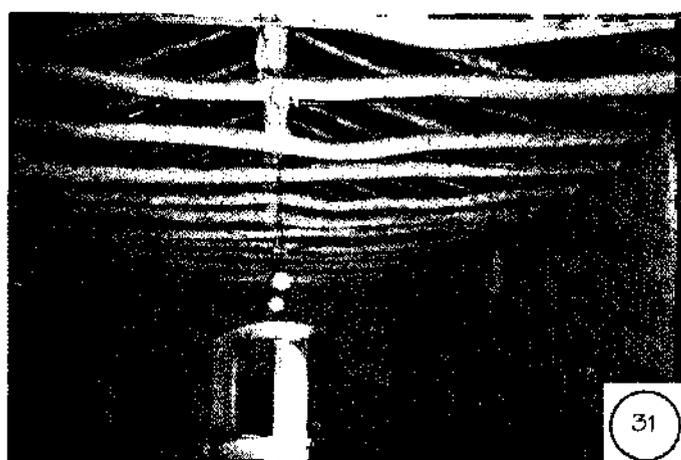
- 28-29. Nótese la diferencia entre las dos fotografías, en la No. 29 se observa un agregado grotesco consistente en un muro de block visto.
30. Aquí se muestra una grieta en el lado del altar.
31. Vease el pobre aspecto del interior, con su estructura de techos que desentona con la belleza de la fachada principal.
32. Severo daño en el alero en su frágil y deteriorada estructura.

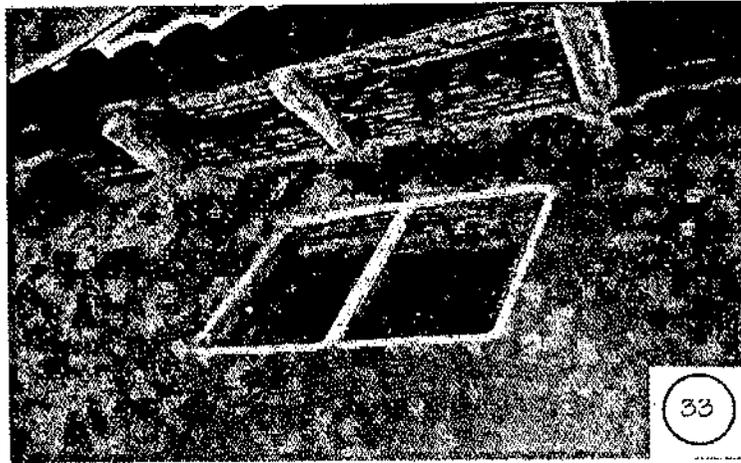
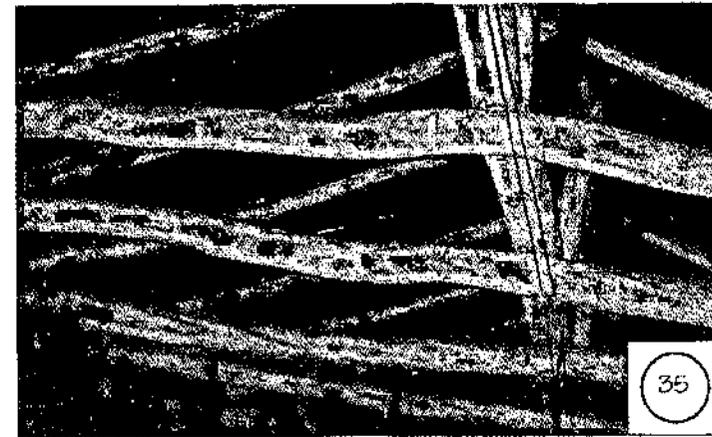
33. Grottesco semblante del alero.
34. Estructura de palo rollizo ya en condiciones muy deplorables.
35. Nótese como el daño en la estructura de techos pone en peligro de un colapso pudiendo causar una tragedia que pudiera evitarse si se procede a tiempo.
