PROPUESTA DE RESTAURACIÓN Y CONSERVACIÓN DEL CONJUNTO
PARROQUIAL SAN MIGUEL TAXISCO Y SU ENTORNO INMEDIATO

TESIS PRESENTADA POR
CHRISTIAN DAVID PÉREZ LEBERMAN
PARA OPTAR AL TÍTULO DE
ARQUITECTO

Guatemala de la Asunción, Octubre 2003.

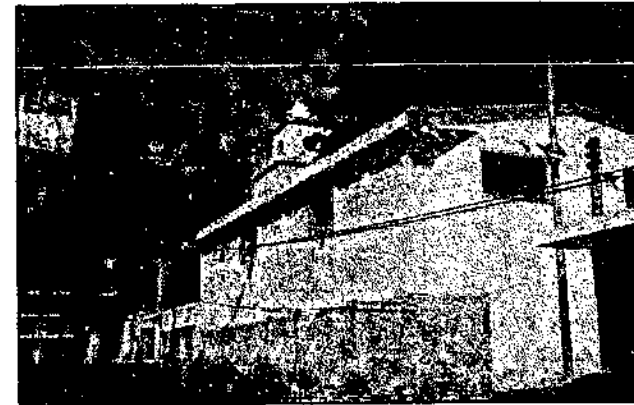
Obstrucción visual de la Fachada del Templo.

Se considera la liberación del Salón Parroquial, no por el hecho de estar deteriorado o no funcionar, sino debido a que no permite la apreciación necesaria de la fachada desde la parte sur y la falta de área de atrio en el lado frontal del templo. El Salón parroquial deberá ser integrado al área de la escuela como un Salón de Usos Múltiples, tomando en cuenta el mejor confort ante las inclemencias del tiempo.

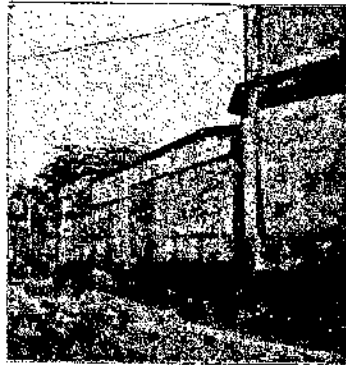
Calle de terracería.

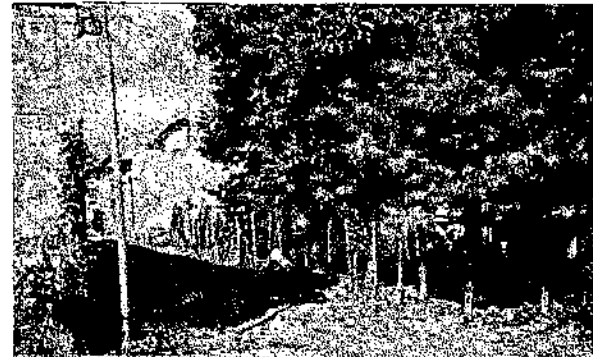
Calle con empedrado deteriorado.

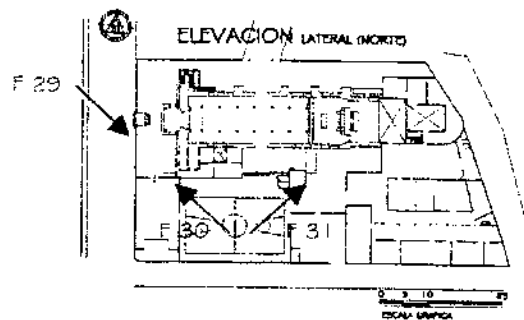
Se puede ver cómo las construcciones recientes crean obstáculos visuales, además de un deterioro y contaminación auditiva en el caso de la cancha de básquetbol, también cabe destacar que algunas paredes están adosadas a los muros del Templo y la sacristía, lo cual crea problemas estructurales y conceptuales, así como la falta de una unidad de diseño

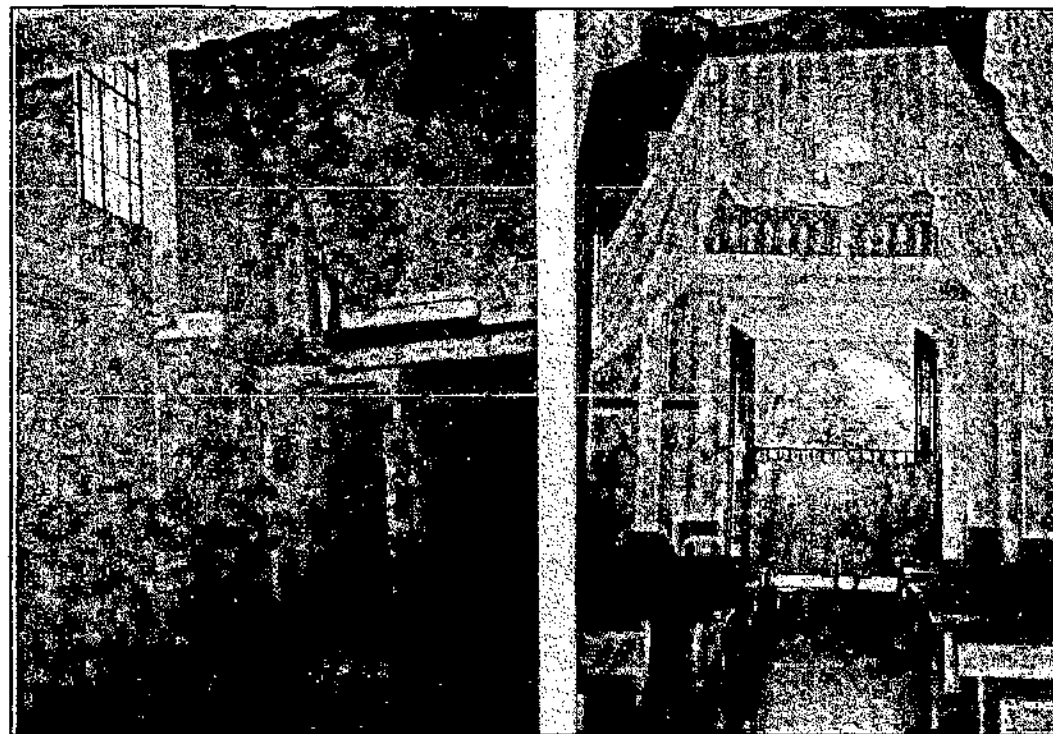
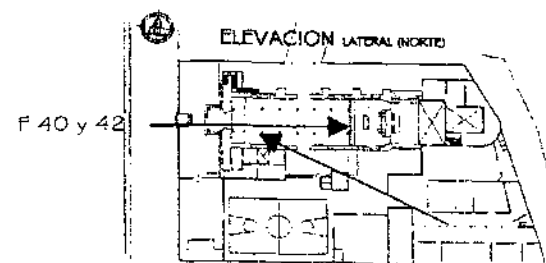
F 44 Y F 45 En esta fotografía se observa una de las modificaciones significativas en el Templo parroquial, el Coro, construcción de concreto hecha después de un terremoto ocurrido en la década de 1940. Esta modificación es una de las que afecta a las construcciones anteriores debido al comportamiento de los materiales en un sismo, lo que ha creado grietas y fisuras en la fachada en el mismo sector de las columnas que sostienen al coro. Desde otro punto de vista esta construcción no se utiliza, debido al hecho de que su ingreso es por la parte exterior, específicamente por el campanario norte, además que las personas que tocan algún instrumento musical o amenizan la misa cantando se ubican al lado norte del altar, siendo así la parte asignada al coro un área abandonada y con un significativo deterioro principalmente en el cielo falso que aísla el calor exterior, en esta cubierta abundan los murciélagos y se han detectado algunos elementos afectados por insectos y humedades.

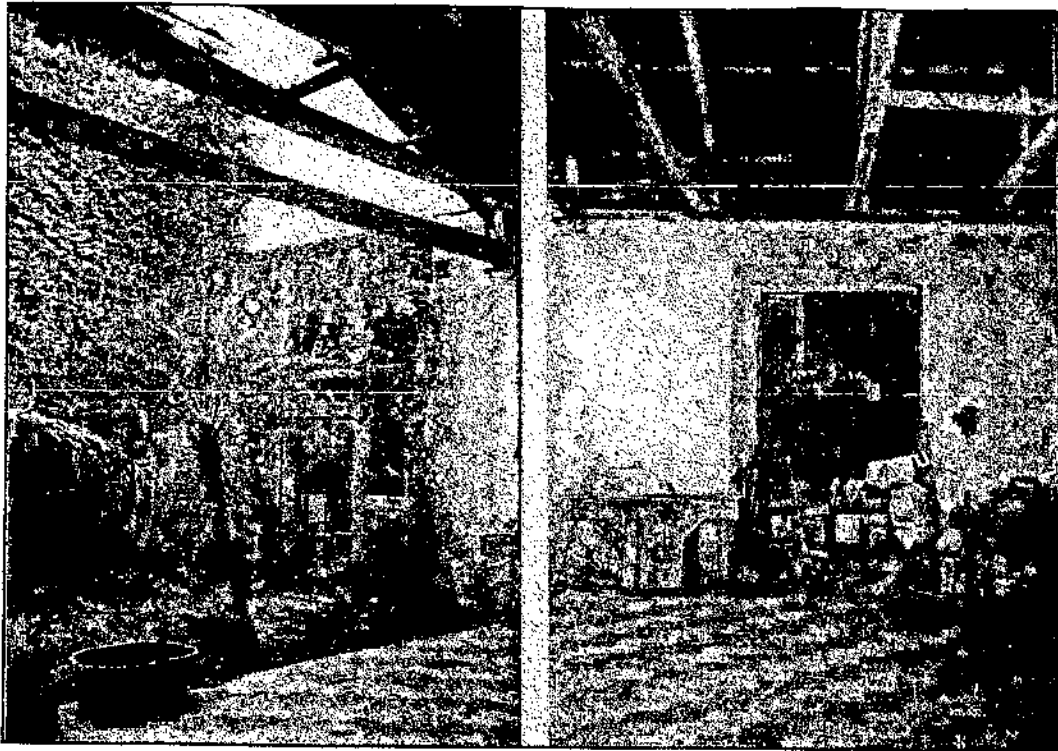
F 46 Y F 47 Esta área que correspondía a la sacristía está casi en total abandono, nótese el deterioro en las estructuras de madera de la cubierta, así como la falta de ésta en la mitad de este espacio ha hecho que los muros de construcciones anteriores se vean afectados por la lluvia directa y las humedades principalmente por capilaridad ya que no posee piso en la parte Este.

En esta área se han dado algunas intervenciones como la construcción de muros de piedra para cerrar el área del lado sur así como la construcción de la Casa parroquial en la parte este, sin embargo no se le hizo ningún tipo de intervención a fin de prevenir deterioros sino hasta después del terremoto que afectó a El Salvador a principio del año 2001, el cual creó los deterioros más significativos del templo, a raíz de esto empezó el interés de la Restauración, en esta área se integraron varias láminas faltantes, las cuales protegen los muros de la lluvia, pero no se han hecho los cambios adecuados para evitar el deterioro del área.

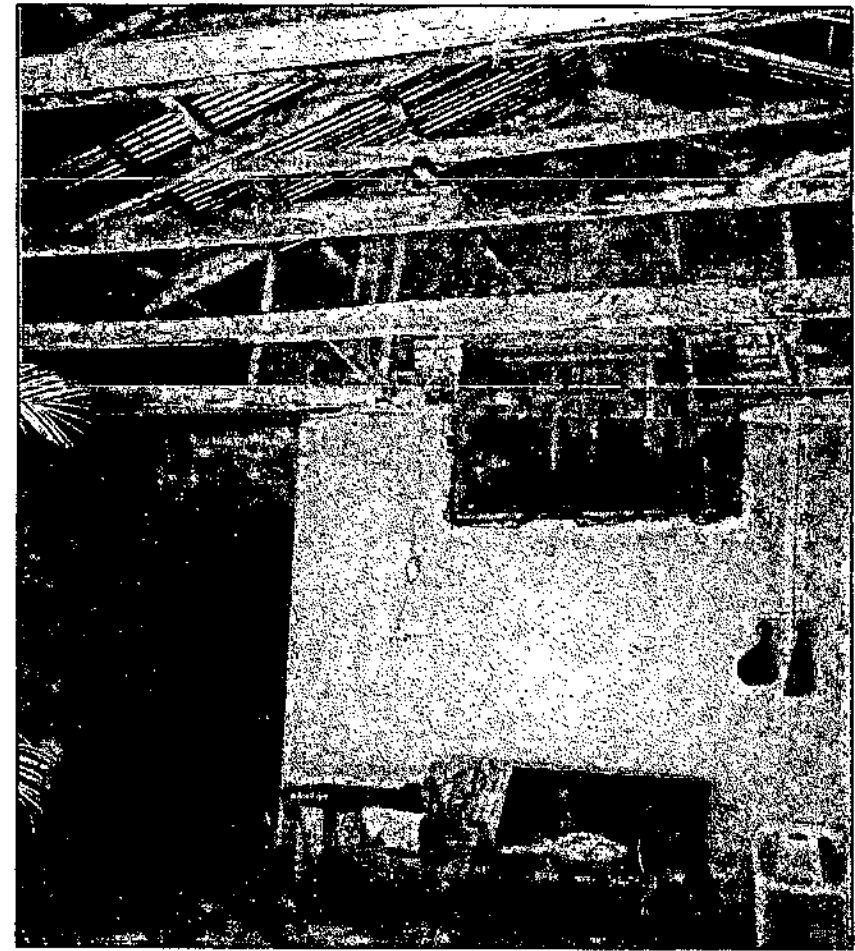
F 48 Otro aspecto del alto grado de deterioro que sufren los muros, este muro se encuentra en la parte posterior del retablo del Cristo Negro.

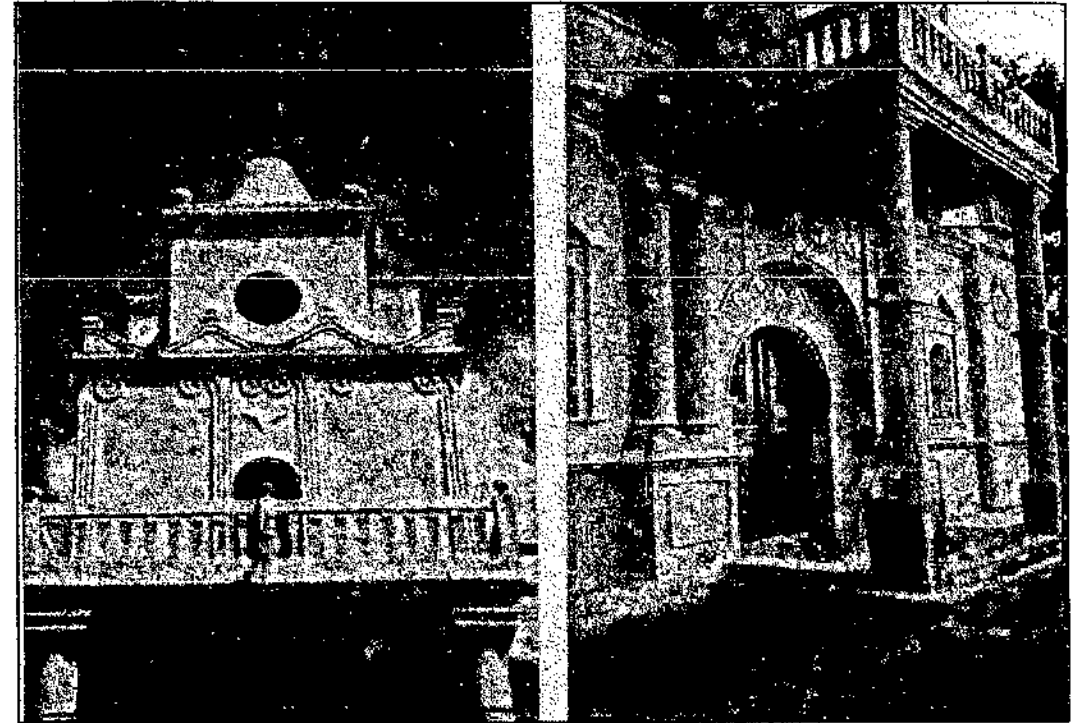
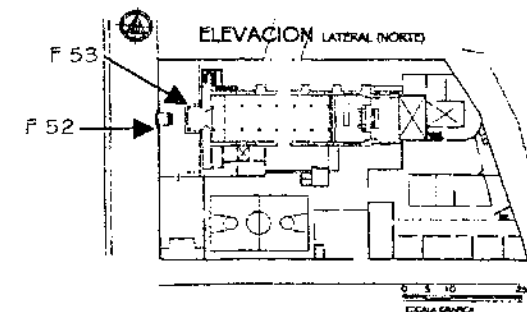
F 52 Y 53 El muro del primer cuerpo y de los elementos agregados presentan exfoliación de pintura, algunas manchas de humedad y hongos en las cornisas, además de disgregación y desprendimiento de acabados.

Las principales causas de los daños anteriores son principalmente la lluvia, los cambios de temperatura y vientos provenientes del océano pacífico y la modificación sobre la parte central agregada posteriormente.

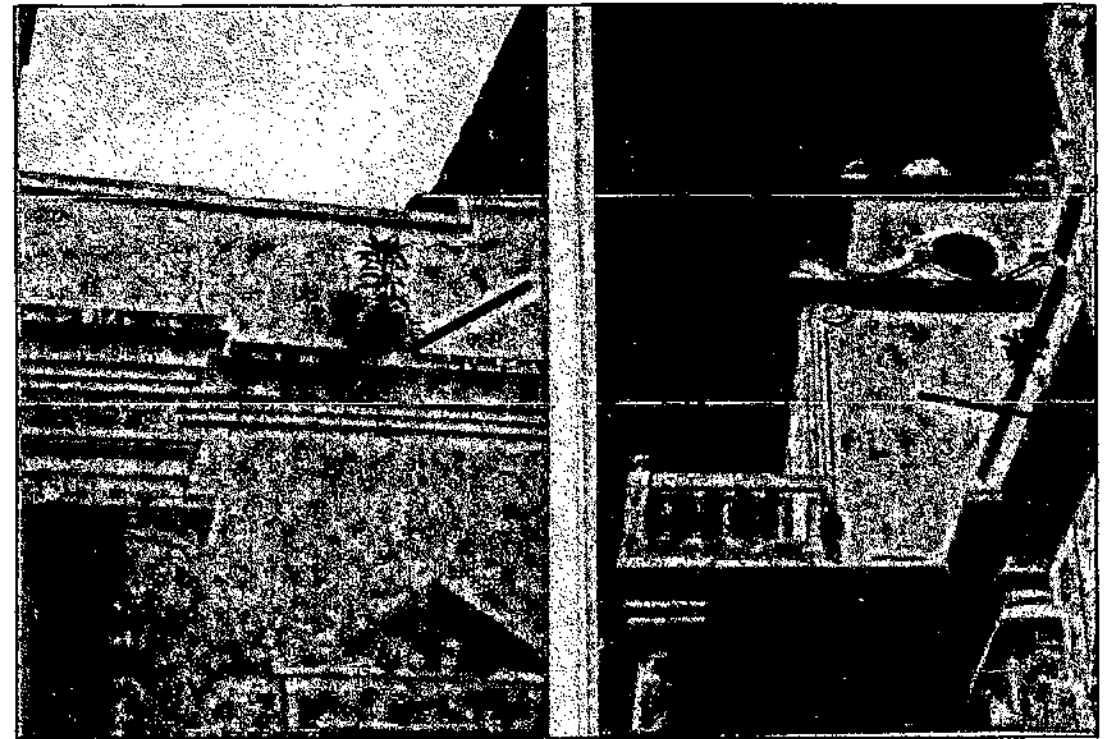
F 56 Y 57 Al otro lado del frontispicio del ingreso principal también se observa una grieta vertical que empieza en la parte superior del primer cuerpo y termina paralela a la hornacina sur, se observa macroflora, exfoliación de pintura, manchas y disgregación de acabados por falta de un adecuado mantenimiento y la exposición a los agentes exógenos principalmente sismos y lluvia.

Las principales causas de los daños anteriores son la persistencia sísmica y las modificaciones con carencia de lógica estructural sobre el primer cuerpo además de agentes como lluvia, cambios de temperatura y vientos.

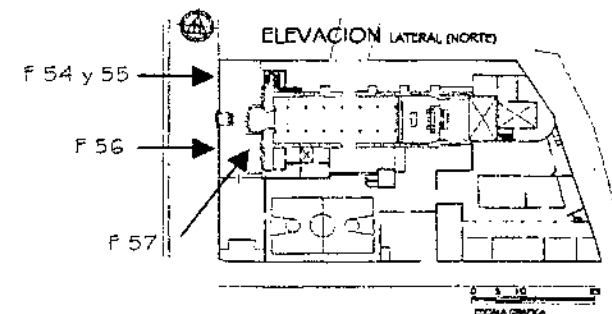
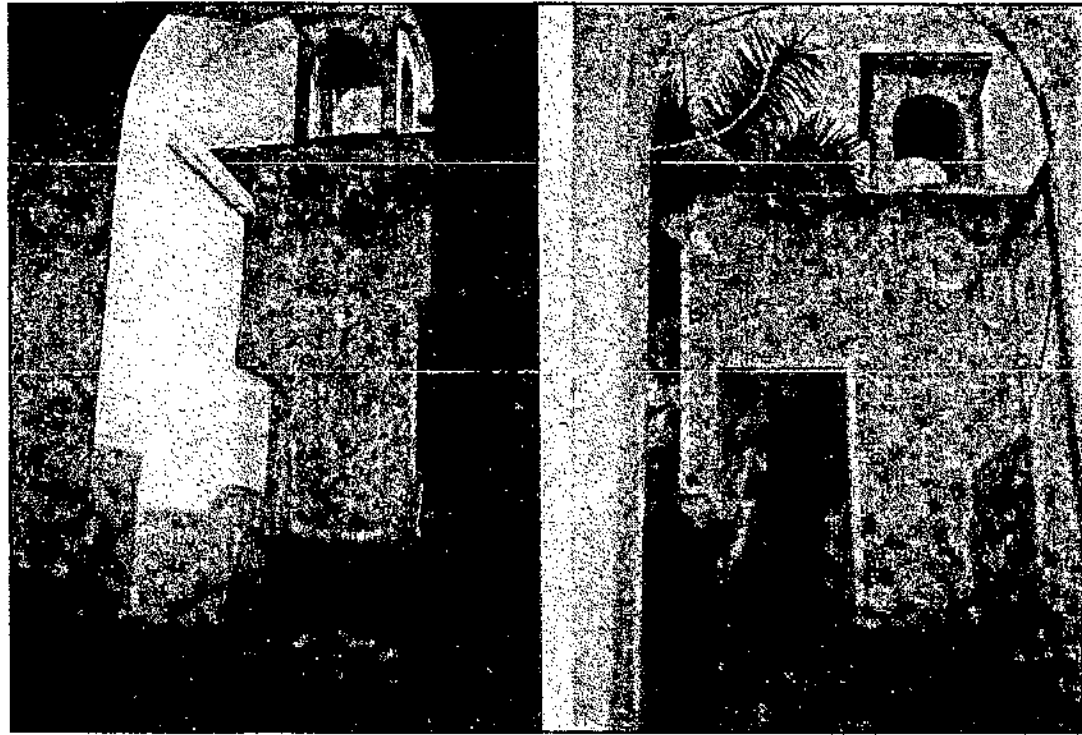
F 58 Y 59 Se observan manchas por humedad en los campanarios, cúpulas, linternas y piso del corredor exterior que se encuentra sobre el muro del primer cuerpo, exfoliación de pintura y disgregación de acabados.

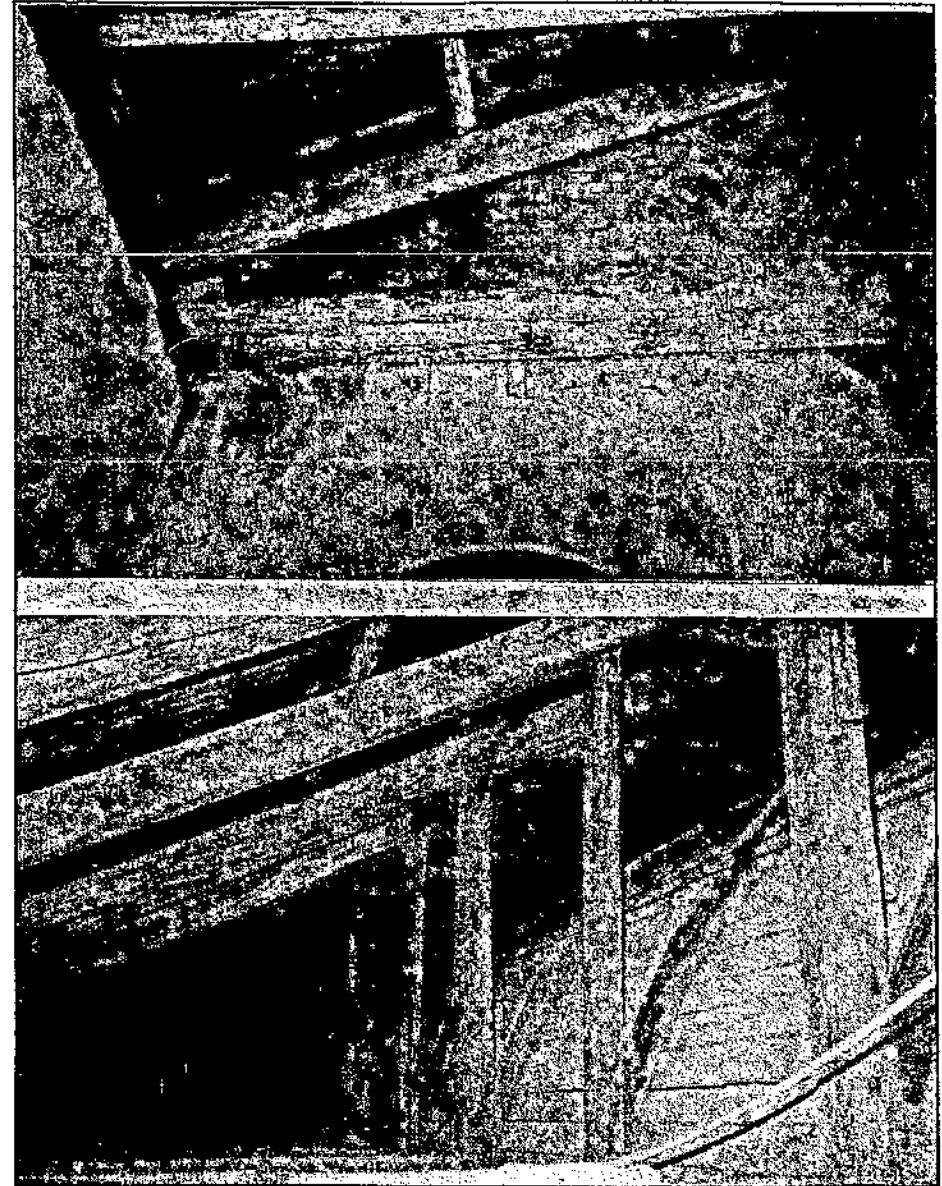
F 64 Y 65 Obsérvese la humedad en las estructuras de madera y muros adyacentes.

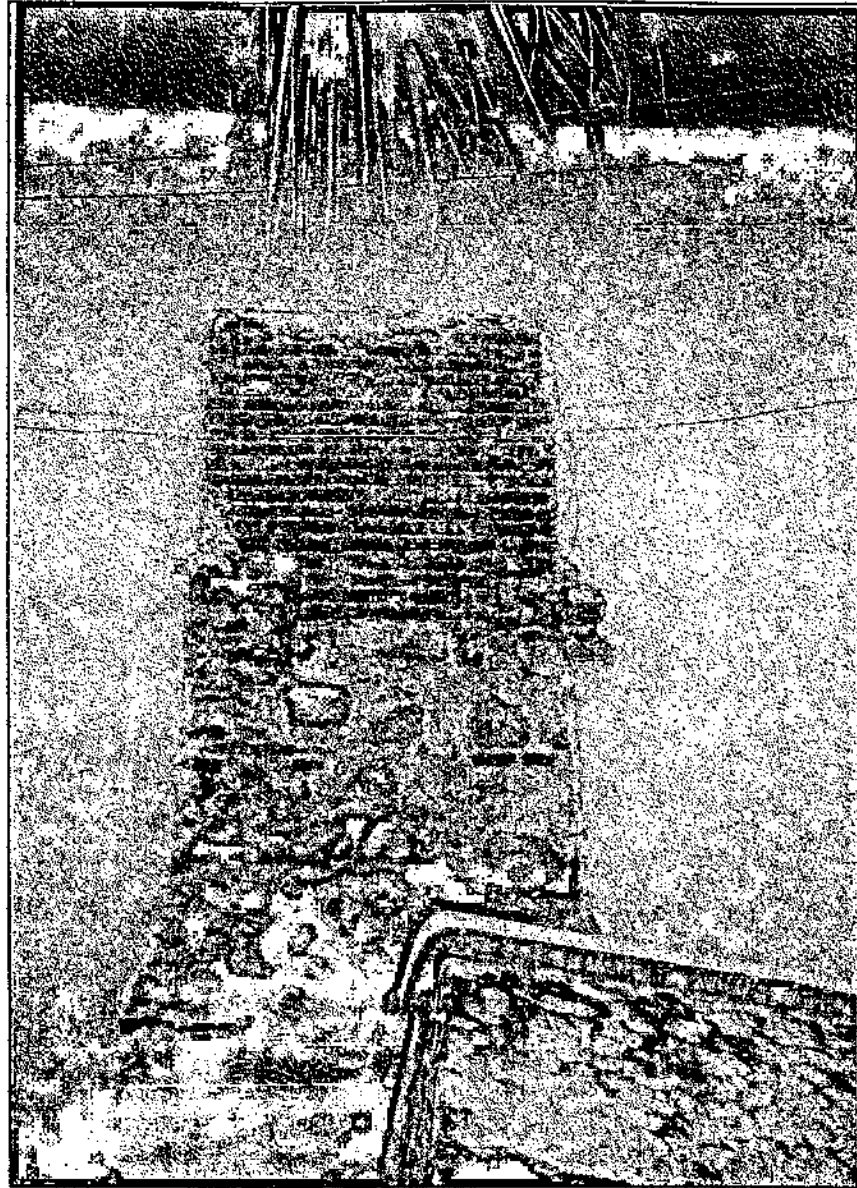
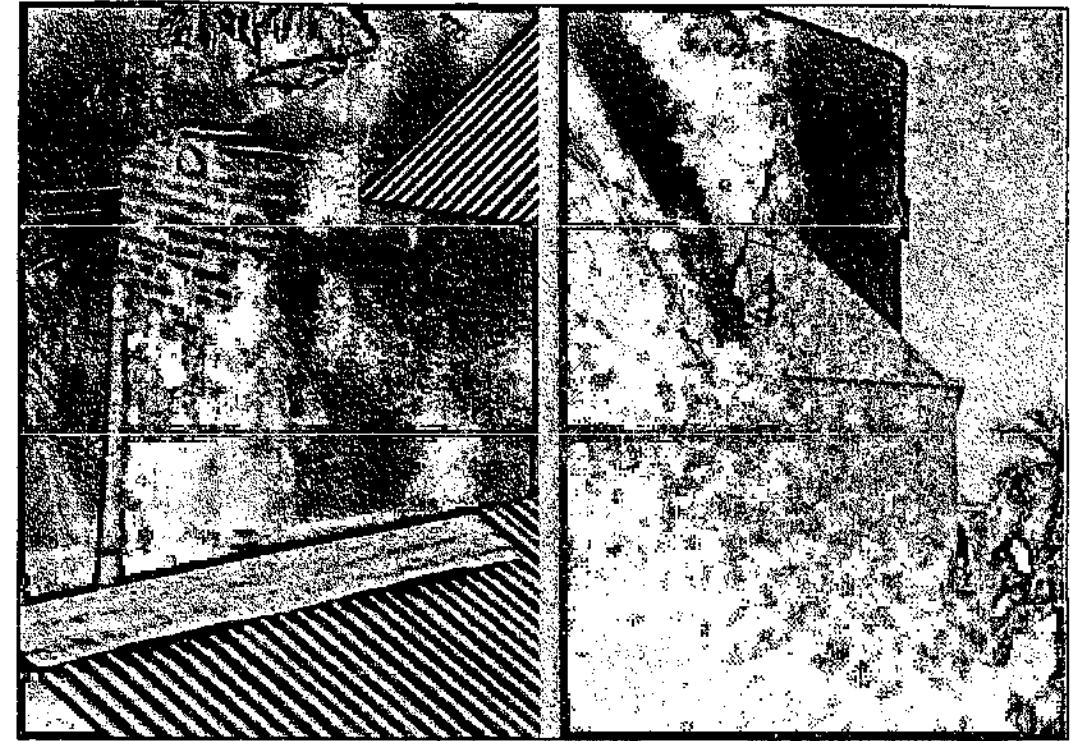
F 67 Y 68 En la parte superior del lado Este de los muros Sur y Norte se observan fracturas, así como también la grieta de uno de los contrafuertes, el desprendimiento de acabados y la falta de materiales de cubierta.

Tiene la finalidad de conservar y devolver la estabilidad a las estructuras que acusan peligro de perderla o que la han perdido en mayor o menor grado, en este caso la parte posterior de los muros Sur y Norte. Se realizarán inyecciones de las grietas y fisuras utilizando un mortero de cal, arena y agua en proporciones de 1:2:3.

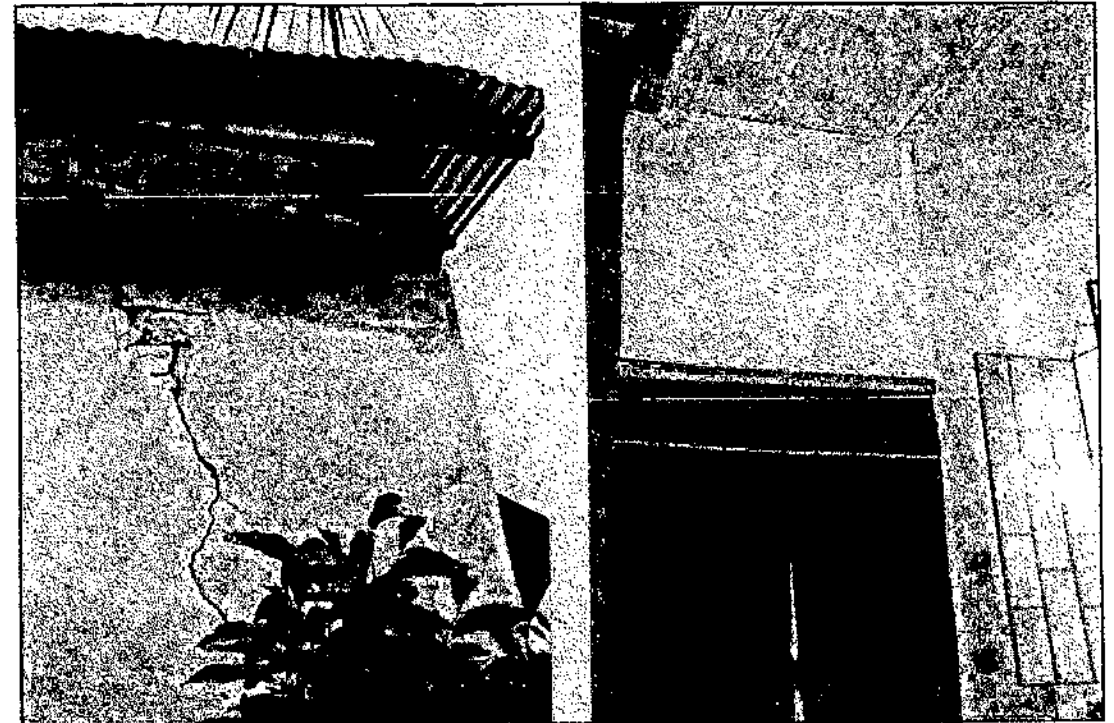
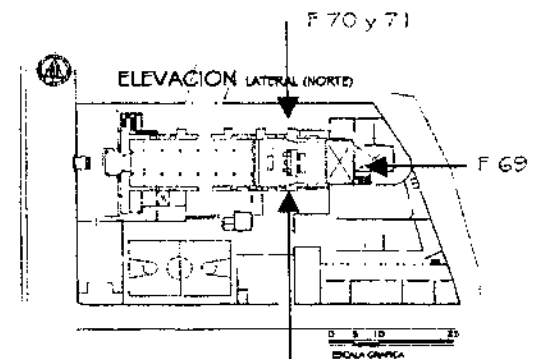
F 72 y 73

F 72 Y 73 La fractura del muro sur también se observa en el exterior como en el interior. Estos daños son causados por sismos, considerando la acción de agentes excéntricos.

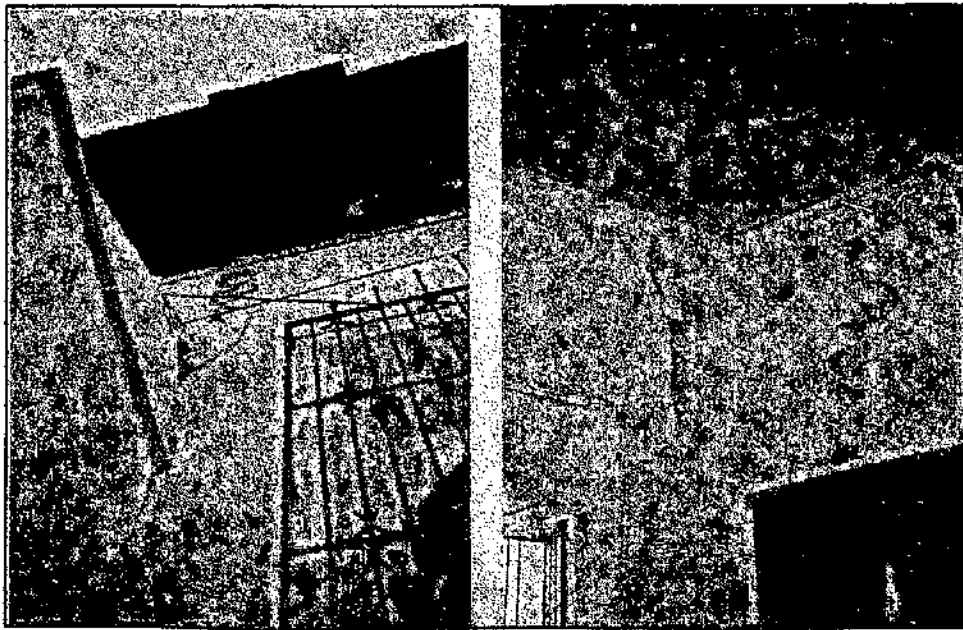
F 70 Y 71 La fractura del muro norte se observa en el exterior como en el interior.

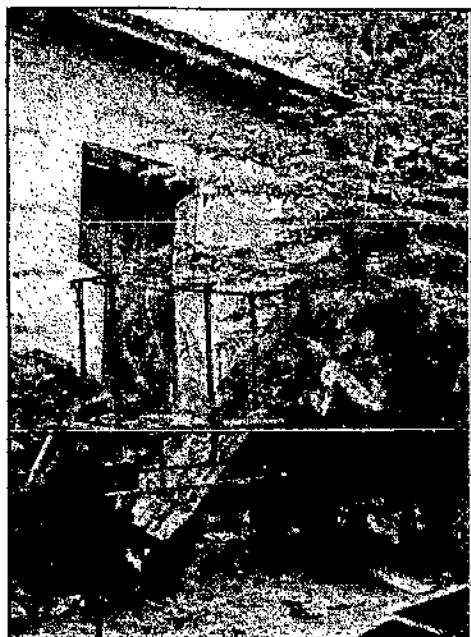
F 74 Obsérvese la proliferación de macroflora, humedades, deterioro en madera y la acumulación de elementos inservibles.

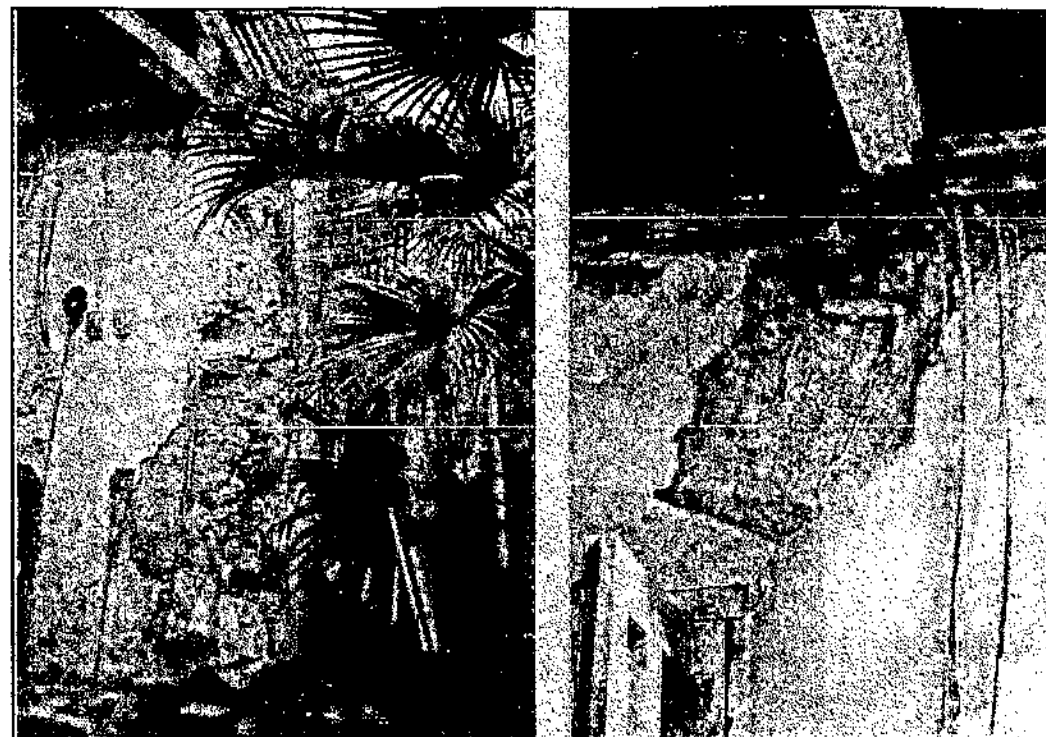
F 76 Y 77 Obsérvese la proliferación de macroflora y humedades, además se presenta disgregación de materiales en el final del muro norte de la sacristía y desprendimiento de acabados, deterioro de la madera de estructuras y puertas, así como las instalaciones eléctricas superficiales.

Las causas de estos daños son principalmente la falta de mantenimiento y el abandono del lugar por la pérdida de parte de la cubierta, la falta de piso en la mitad del área interior y en el exterior del muro sur, debido a esto la lluvia, humedad y eflorescencia deterioran los muros agrietándolos y disgregando los materiales y acabados.
