**RESTAURACIÓN Y
VALORIZACIÓN DEL
EDIFICIO DE LA
SOCIEDAD DE
AUXILIOS MUTUOS
DEL COMERCIO DE
GUATEMALA**

DORA CECILIA DE LEON SOLIS
GUATEMALA, enero 2004

TESIS

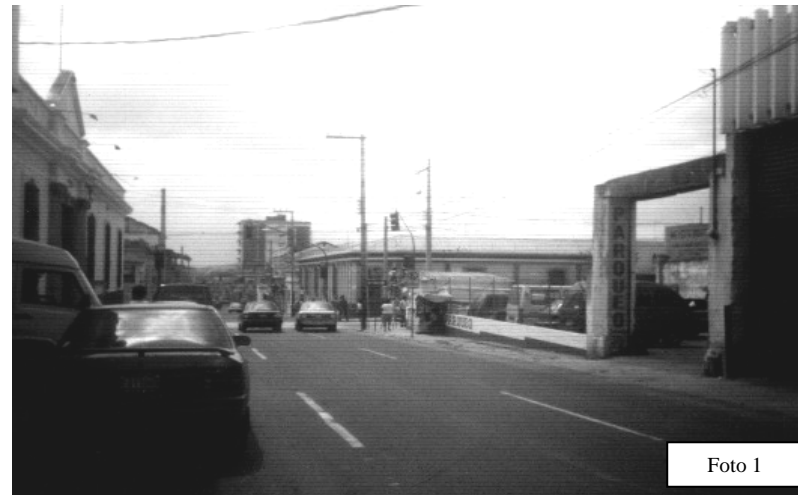
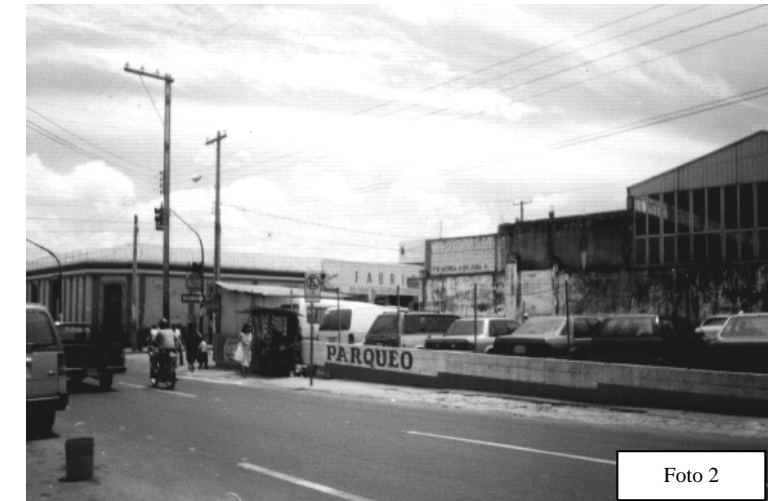
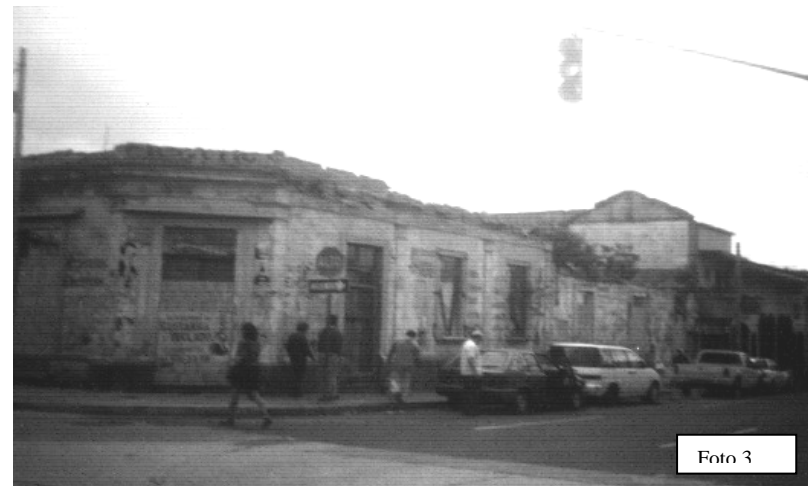
- Fotos 1 y 2 : Producto del terremoto de 1976 se demolieron construcciones antiguas y dieron origen a este parqueo con construcción informal y a construcciones prefabricadas que se utilizan como bodegas, lo cual destruye por completo el paisaje del Centro Histórico.
- Foto 3: Esta fue la apariencia de en la esquina nor oriente opuesta al edificio estudio, el IDAHE dictaminó su demolición, sin embargo, se remozó y se ubicó un parqueo, esto implica un grave riesgo para los transeúntes.
- Foto 4: La casa Carrera se encuentra en buen estado, a pesar de ser en parte utilizada comercialmente

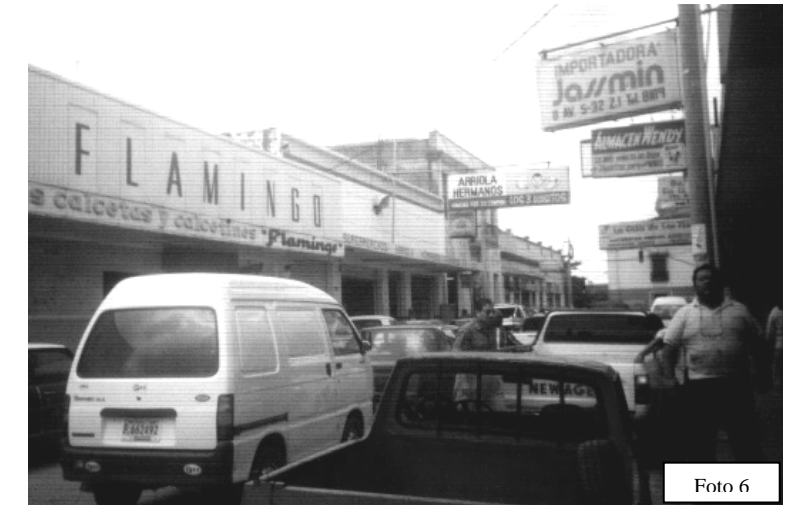
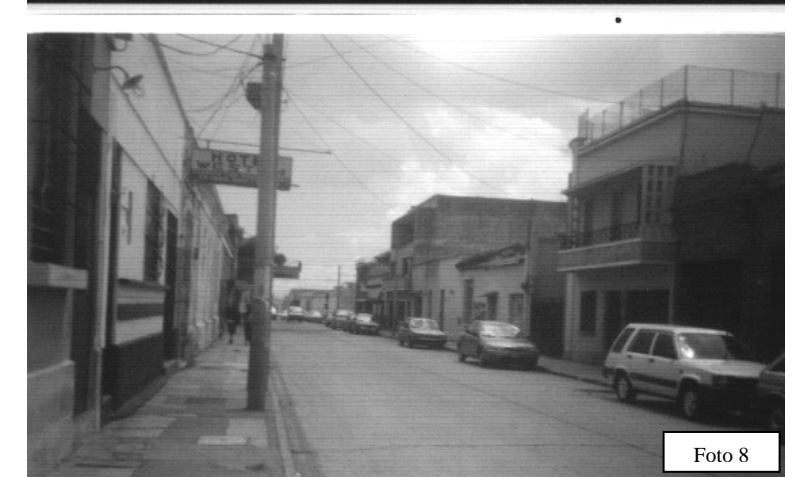
- Foto 5: Vista hacia el occidente sobre la 5ª. calle, la imagen urbana deteriorada por los parqueos y construcciones prefabricadas,
Foto 6: Vista sobre la 8ª. avenida hacia el Sur, los rótulos en bandera ya no existen, fueron eliminados por la nueva ley, sin embargo, cenefa metálica de Flamingo, aún oculta la fachada de la Casa Carrera.
Foto 7: En la esquina de la 7ª. avenida y 5ª. calle norte están estas dos muestras de art nouveau.
Foto 8: Vista hacia el Norte sobre la 5ª. calle existe una perspectiva más homogénea en cuanto a proporción y estilo.

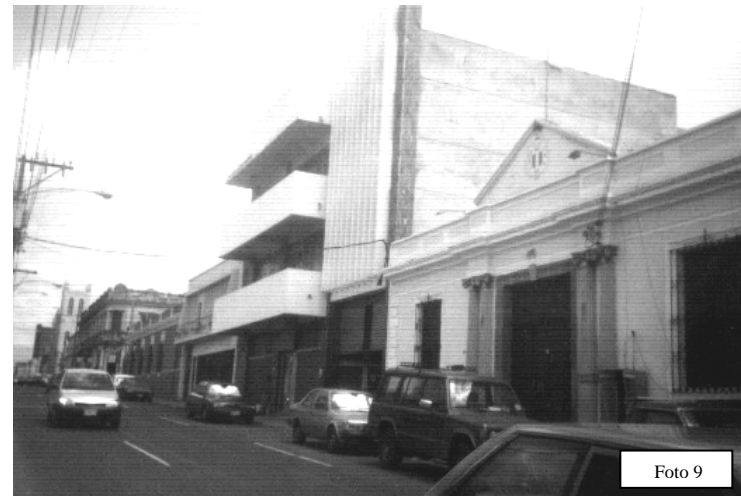
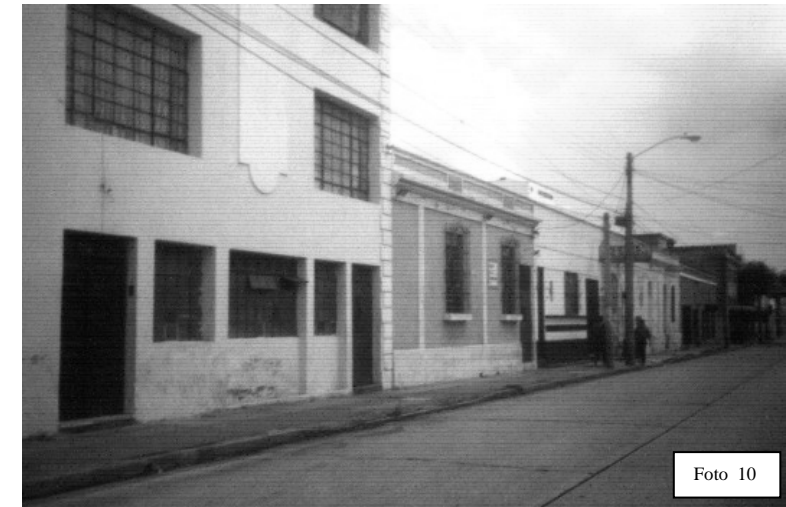
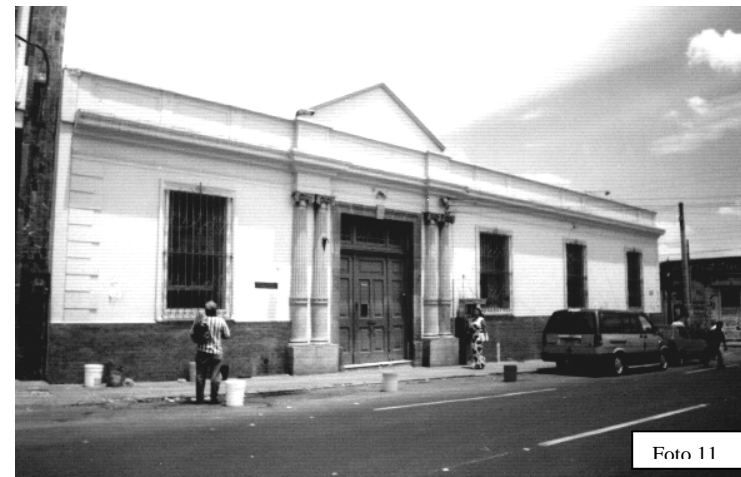
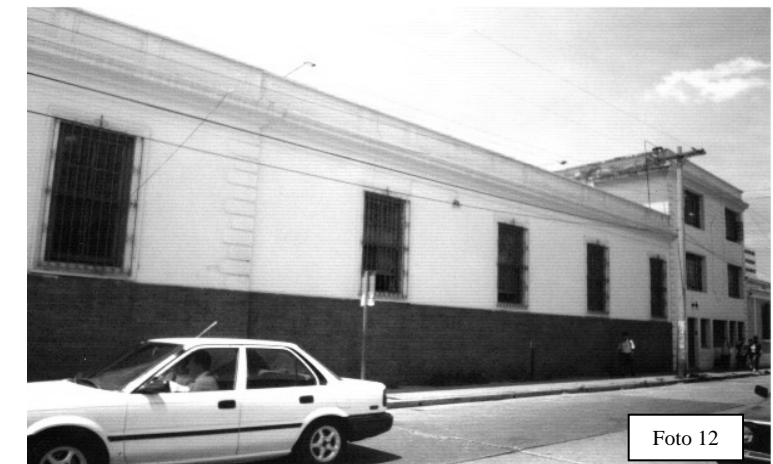
- Foto 9: Perspectiva de la 5ª. calle norte, el edificio colindante con la Sociedad de Auxilios Mutuos del Comercio de Guatemala contrasta de Manera negativa con el sector, no sólo en estilo sino en volumetría.
Foto 10: Vista de la 8ª. avenida Oeste, existe bastante homogeneidad de estilo y época de construcción
Foto.11: Fachada sur del edificio, tiene horizontalidad y proporción en sus elementos .
Foto 12: Fachada oriente, mantiene ritmo en sus ventanas.

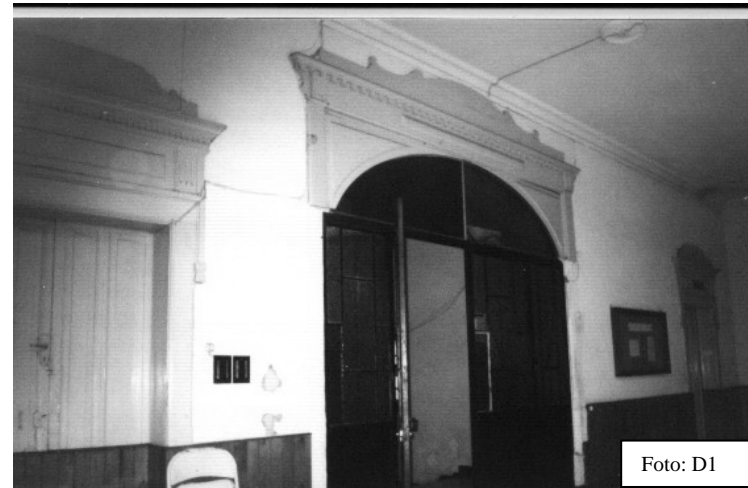
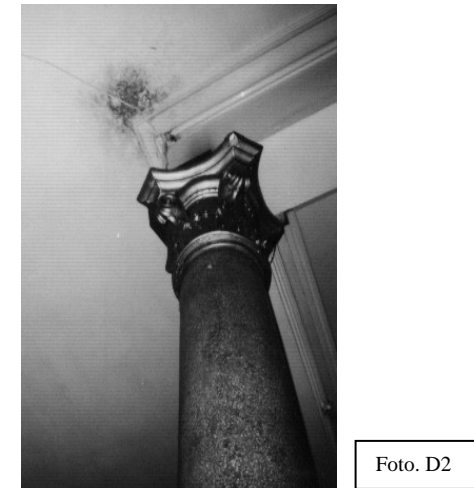
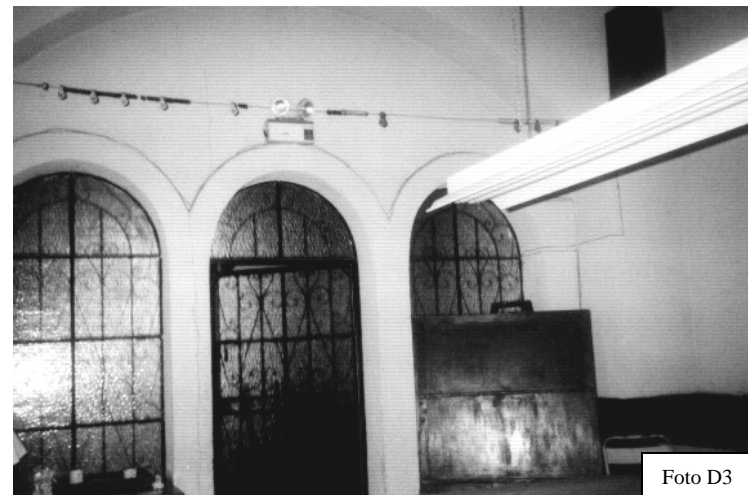
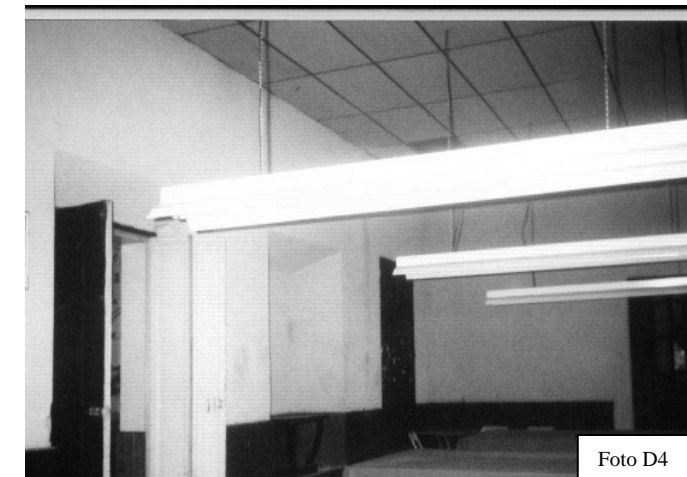
Alteraciones hechas por los usuarios y el clima

- D1 Portón metálico agregado, pintura de poliuretano al dintel de madera, y daños en la pared al hacer instalaciones eléctricas improvisadas
- D2 Humedad en el techo, causado por filtración de agua. También existe instalación eléctrica expuesta.
- D3 Arcos agregados, con cerramientos metálicos, vidrio, y del otro lado tapiados que no son de la proporción apropiada a estas construcciones.
- D4 Cielo falso de duroport y aluminio, lámparas de neón colgantes.

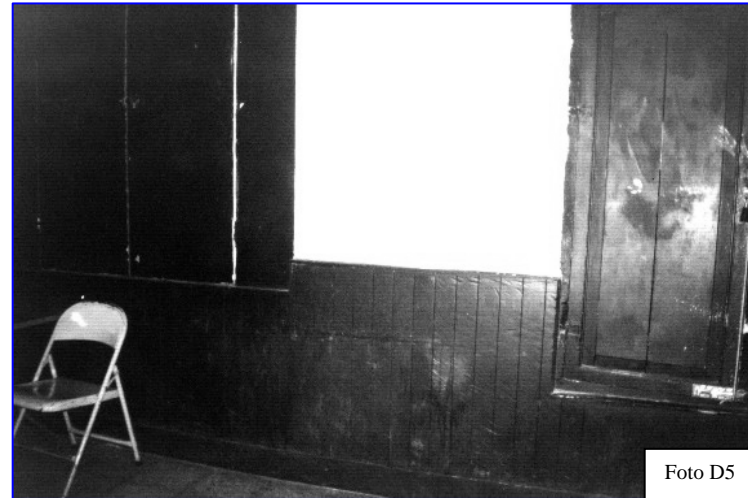
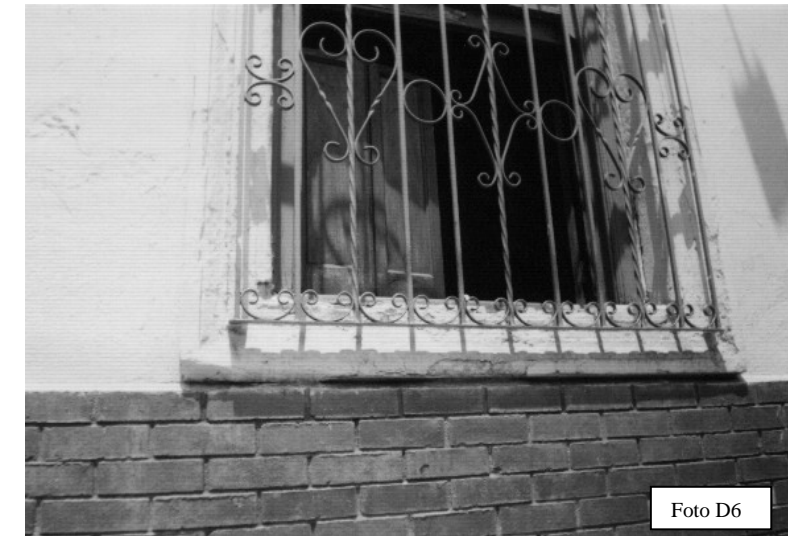
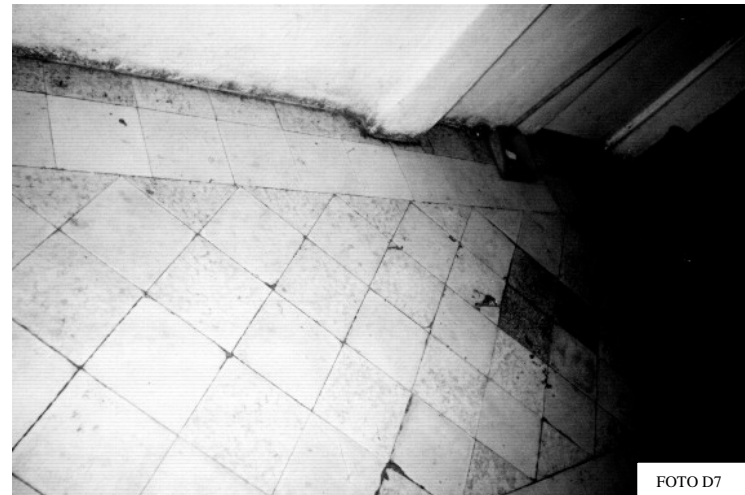
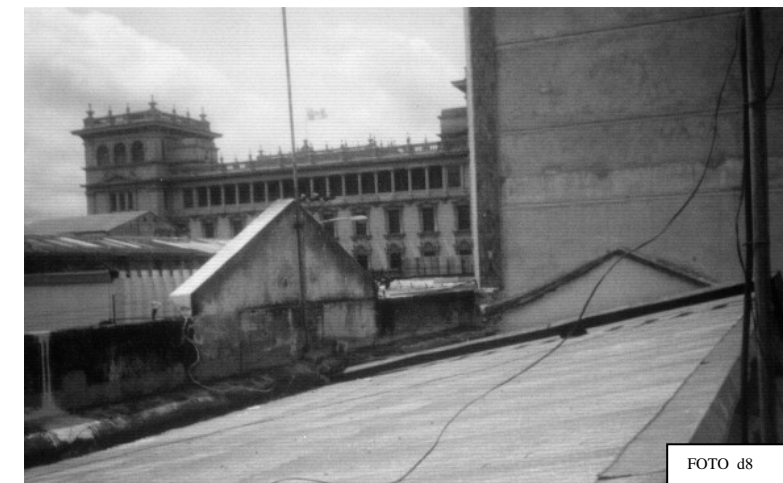
- D5 Deterioro de las hojas abatibles de las ventanas por el uso, y zócalo de machimbre de madera
- D6 Deterioro en sillar de ventana, zócalo de fachaleta en exterior del edificio
- D7 Hundimiento en piso de área de servicio
- D8 Alteración de techos, y manchas ocasionadas por dióxido de carbono en el ambiente

- D5 Consolidación de hojas abatibles
- D6 Consolidación de sillar y liberación de fachaleta
- D7 Reposición de piso
- D8 Reposición de techos

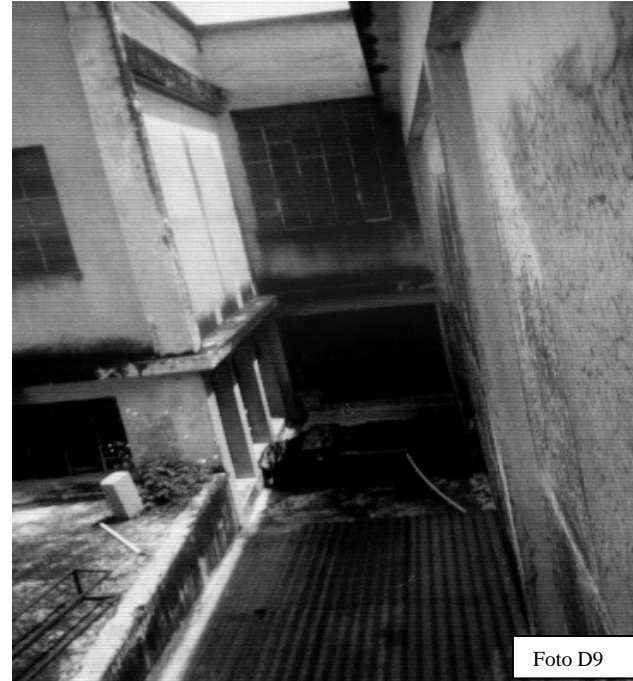
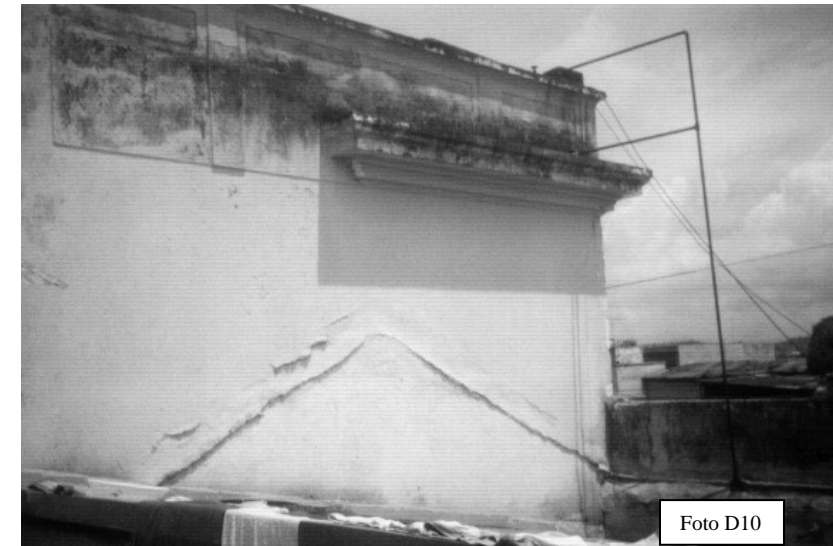
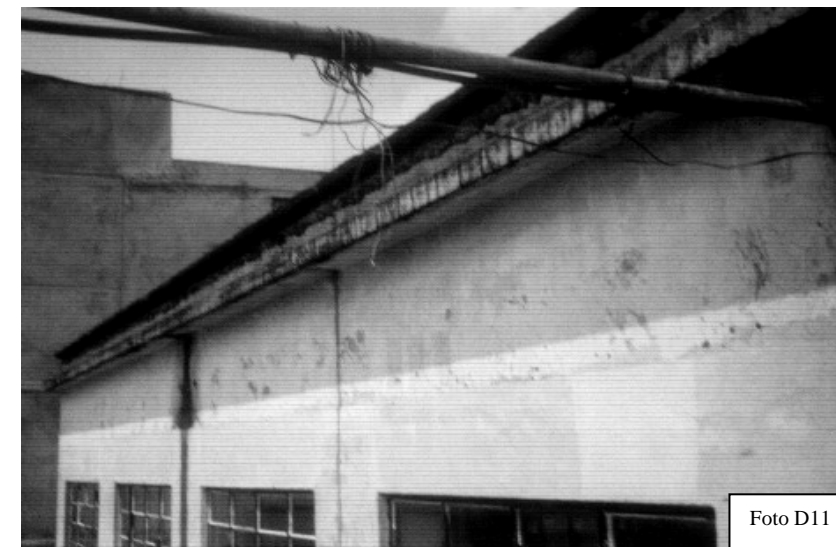
En la parte exterior superior existe mayor deterioro provocado tanto por el viento como la lluvia, el medio ambiente, clima y contaminación

- D10. Manchas por humedad, macroflora, daño de enlucido por viento norte, patios cubiertos con lámina
- D11. Manchas causadas por dióxido de carbono, Cambio de techo de dos aguas a una, tubería de agua potable expuesta y con fugas.
- D12 Tubería expuesta, intervenciones no adecuadas, daño a enlucido, intento de saneamiento sin técnica
