*Conservación y Reciclaje Del Antiguo Hospital  
Nacional De Escuintla y Análisis De Su Entorno Inmediato.*

Tesis Presentada a Junta Directiva Por:  
**Klamcy Carolina Solórzano Reyes**

Al Conferirse el Título de:  
**Arquitecta**

**Guatemala, Octubre del 2003**

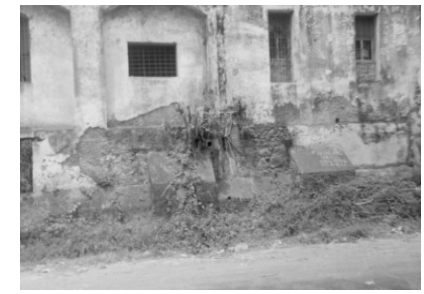
**Fotografía #2** Vista sobre fachada SUR, se observan desprendimiento y pérdida parcial de contrafuerte.

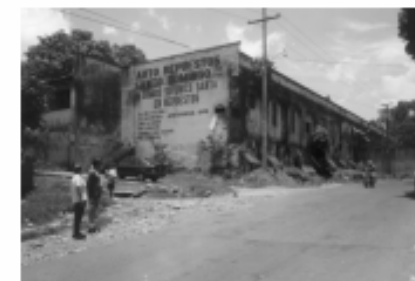
Fotografía # 31. Podemos observar el ingreso a la morgue y el deterioro que sufre actualmente la escuela. (Vista posterior)

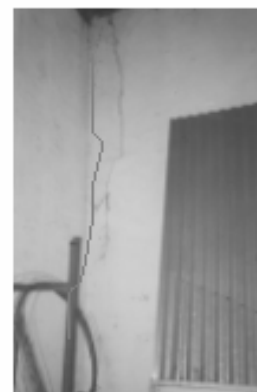
**Fotografía #67.** Observe la grieta en la parte superior del muro.

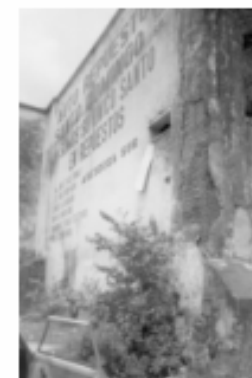
**Fotografía #68.** Materiales expuestos y crecimiento de vegetación.

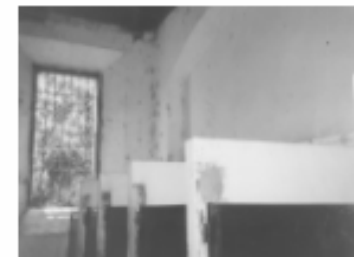
**Fotografía #70.** Instalación de puertas dañando muros, y sin reparación.
