**PROPUESTA DE RESTAURACION Y REHABILITACION DE LA
ADUANA CENTRAL, GUATEMALA
Y
SU ENTORNO INMEDIATO**

Danilo Arturo Alvarez Pérez - Carol Liliana Abularach Herrera

Guatemala, Septiembre 2, 003

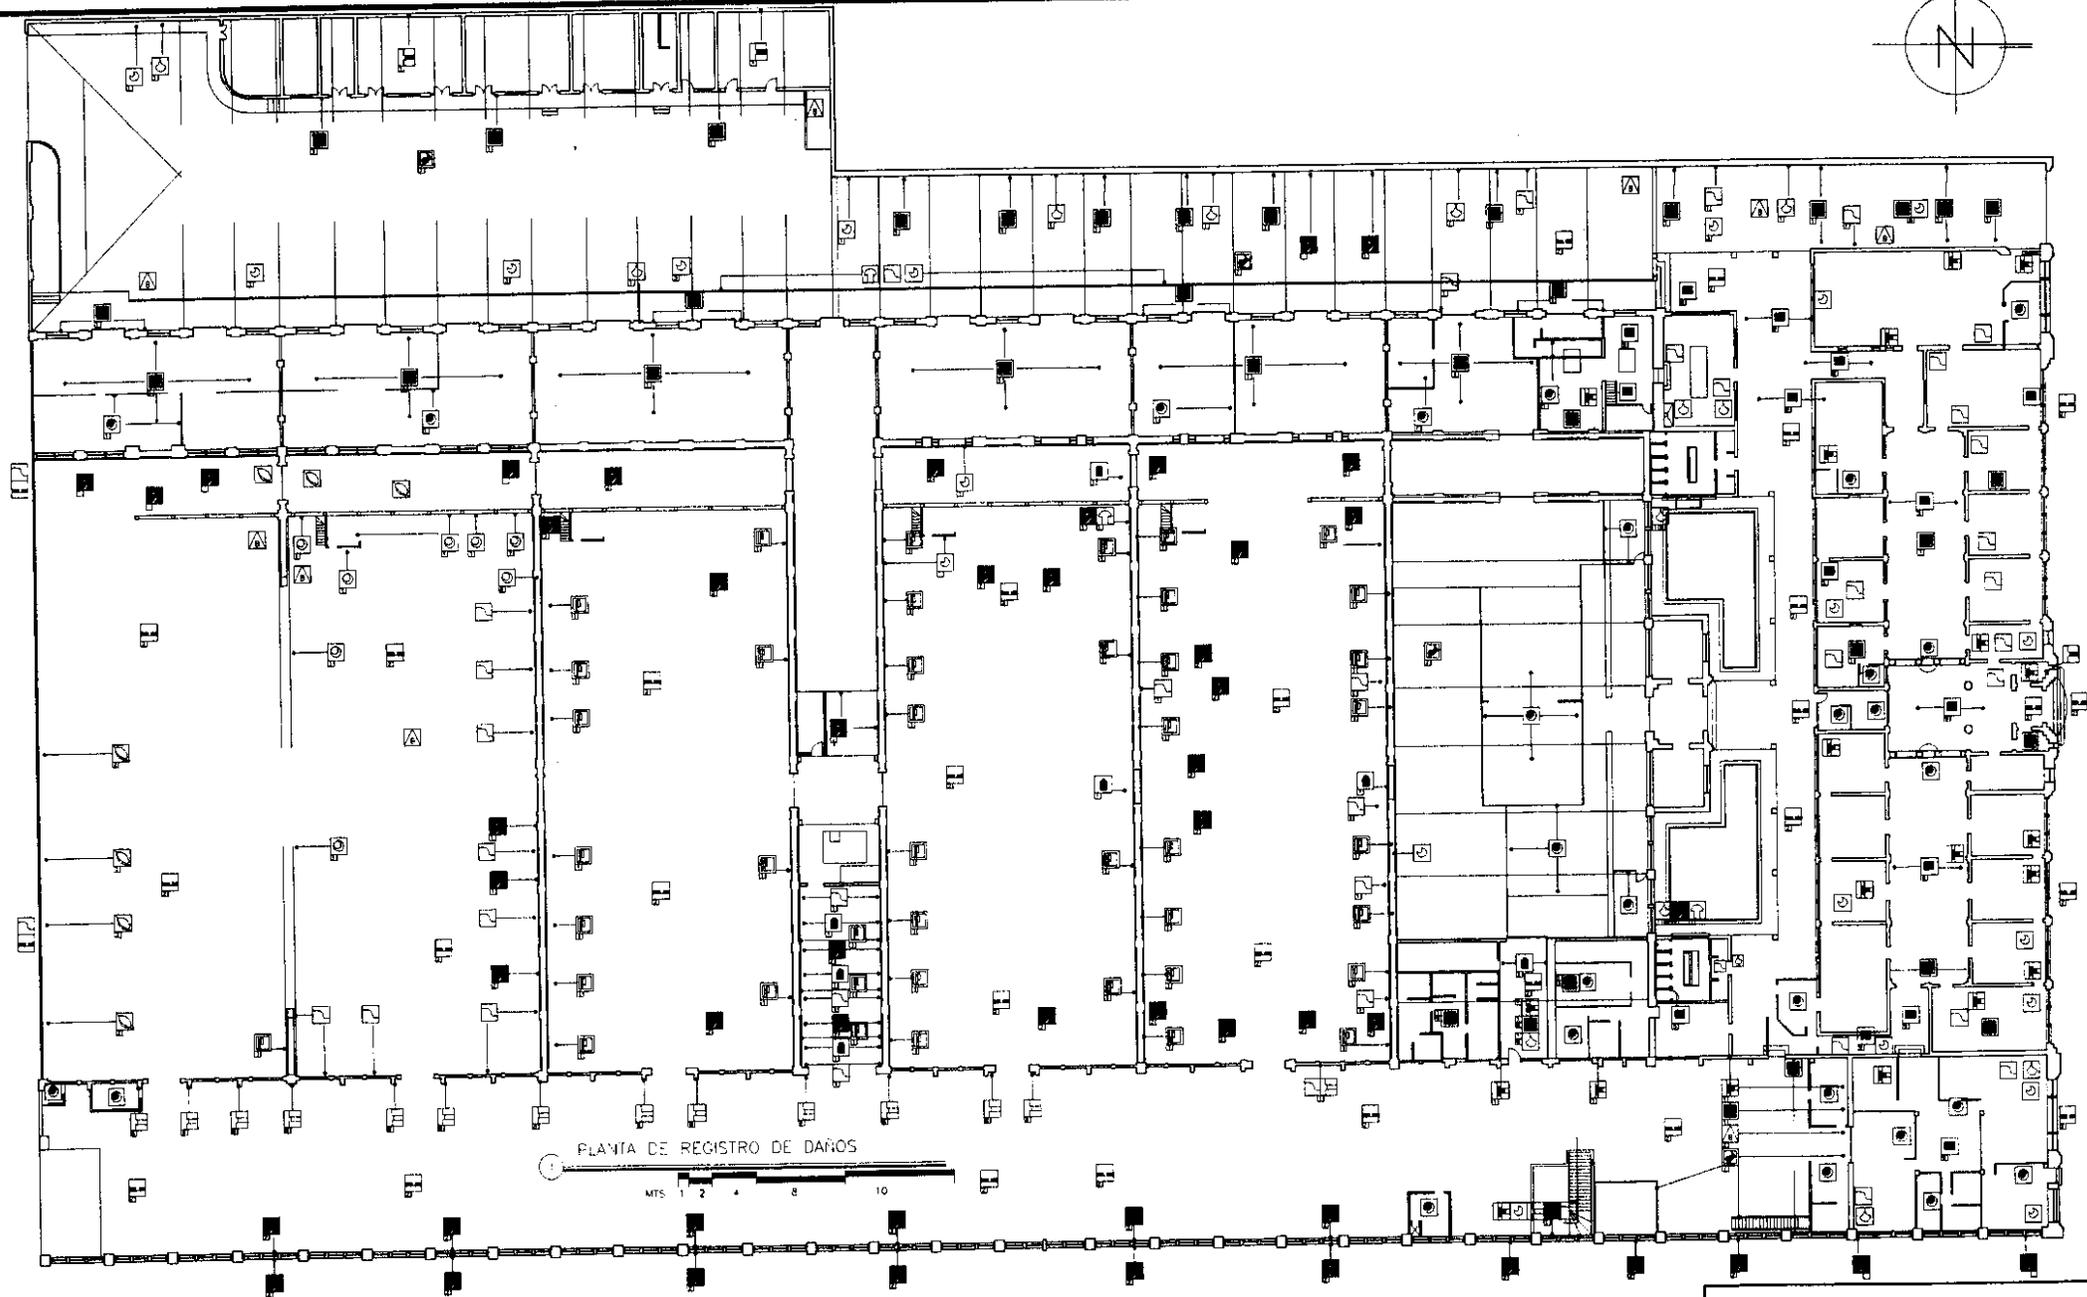
PLANTA DE REGISTRO DE DAÑOS

DEFLEXION EN CIELO FALSO	
1	MURO	9	ZOCALO
2	PISOS		
3	CUBIERTAS		
4	VENTANAS		
5	PUERTAS		
6	CIELOS FALSOS		
7	TIJERAS		
8	ELEMENTO ESTRUCTURAL

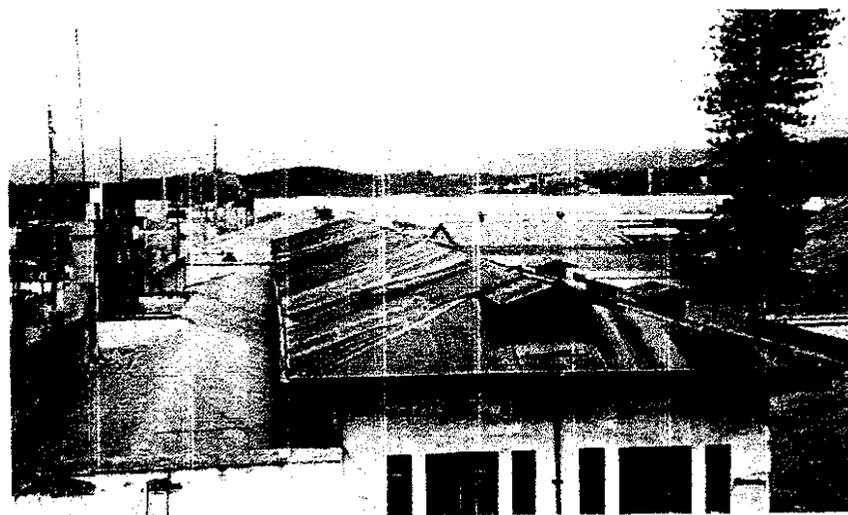
No. 48

Ver el alto grado de deterioro por oxidación y corrosión, en cubiertas.

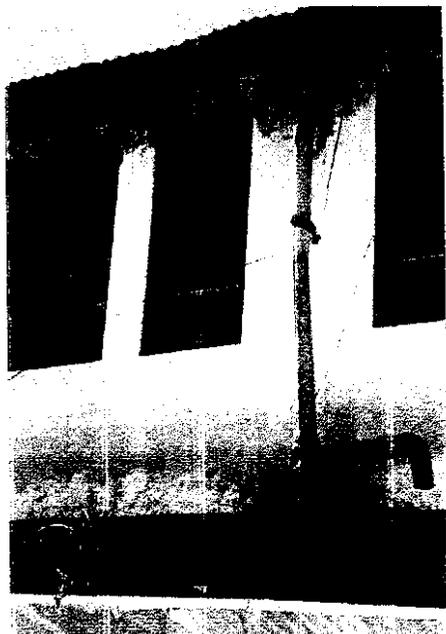
Ver el deterioro que presentan los canales y bajadas de agua de metal. Así como el inadecuado manejo de cableado eléctrico, la humedad de los muros y el deterioro en los marcos de la ventanería.

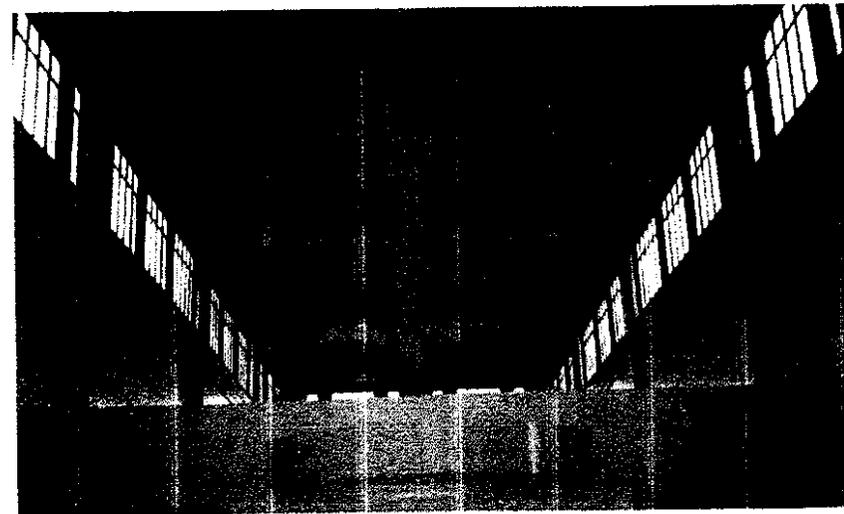
Ver las alteraciones conceptuales al integrar elemento de tabla yeso para divisiones y sistemas de iluminación anclados al cielo falso de estuco.

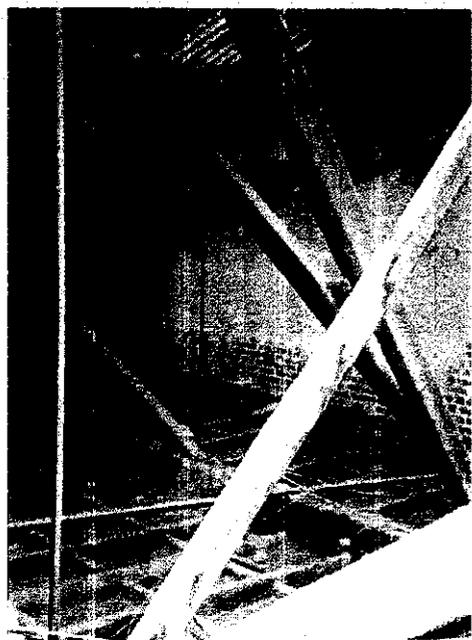
Obsérvese el inadecuado tratamiento del sistema de transmisión eléctrica en las áreas superiores del cielo falso de dicha edificación. Así como el deterioro de algunos miembros estructurales de las tijeras de la cubierta principal producto del ingreso de humedad.

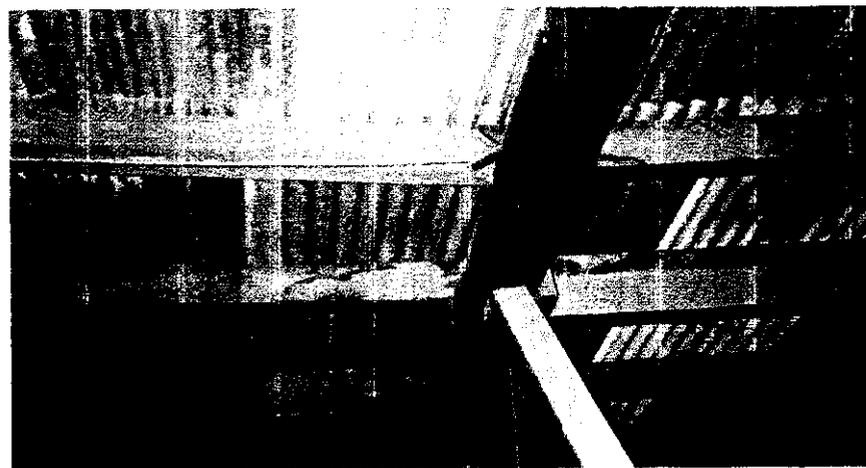
Ver al alto grado de deterioro que han venido sufriendo las cubiertas de los distintos ambientes del área administrativa de la Aduana Central.

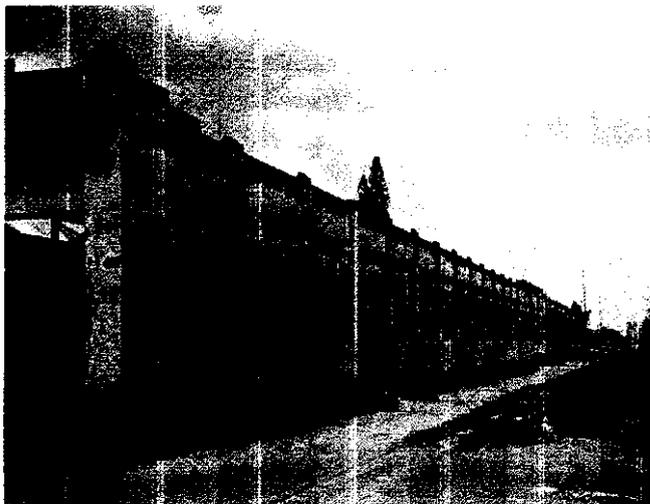
Ver el alto grado de deterioro al que ha estado sujeto el muro oriente de dicho conjunto, producto de la falta de una banqueta lateral.
