**UNIVERSIDAD DE SAN CARLOS DE GUATEMALA  
FACULTAD DE ARQUITECTURA**

**PROPUESTA DE CONSERVACION DEL EDIFICIO DE  
LA GOBERNACION DEPARTAMENTAL DE  
RETALHULEU Y SU ENTORNO INMEDIATO**

Tesis presentada por:

**ARQUITECTO**

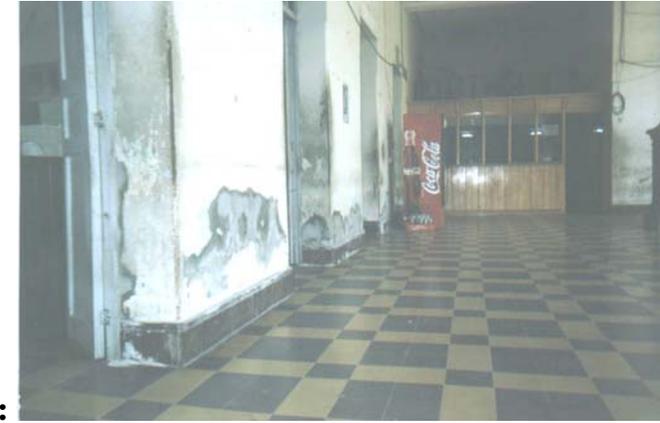
**Fotografía No. 18:** Daños en las paredes, son los que se producen con mayor frecuencia, junto al suelo, porque son las partes de la construcción que están más expuestas a recibir golpes de toda clase y frecuencia. Al fondo se observa otro entrepiso de madera, ubicado en el Departamento de Aguas y Drenajes.

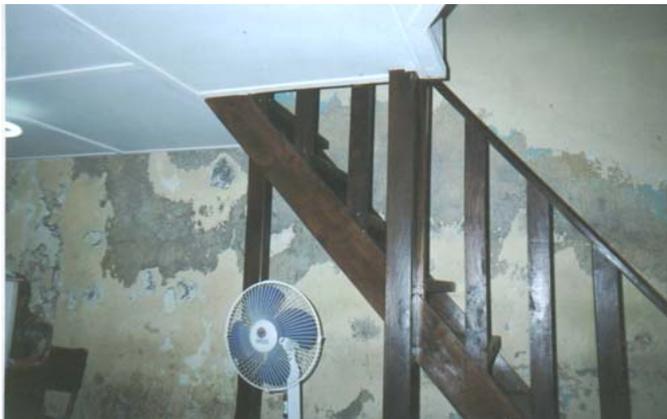
**Fotografía No. 17:** Pared dañada, ocasionado por ampollas, debido a la mala preparación del soporte, o a veces la calidad de la pintura usada.

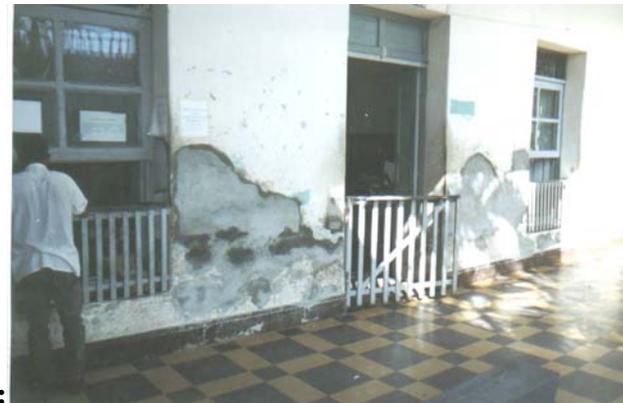
**Fotografía No. 19:** Otro elemento que ocasiona esto, la presencia de humedad, favorecidas por una acción continua o intensa del agua de lluvia. Pero la lesión se deteriora sin un tratamiento adecuado.

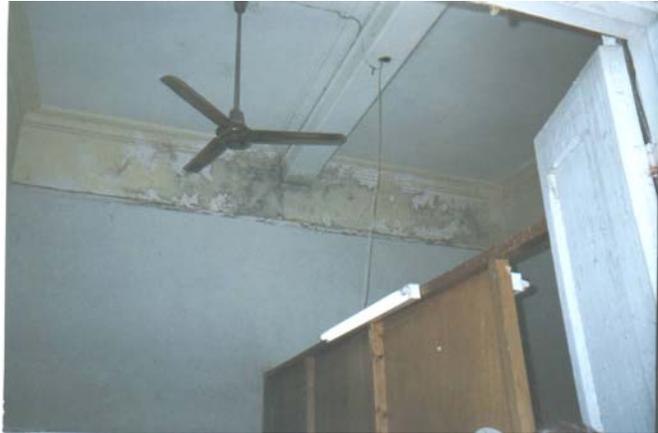
**Fotografía No. 20:**

Daño en la parte superior de la pared, es una lesión de friabilidad de la capa exterior del revoco, aparece un polvillo de color más claro que el del resto, además tiene manchas producidas por humedad. Se puede observar que la corriente sale desde la caja inicial dando energía al ventilador y a algo más.

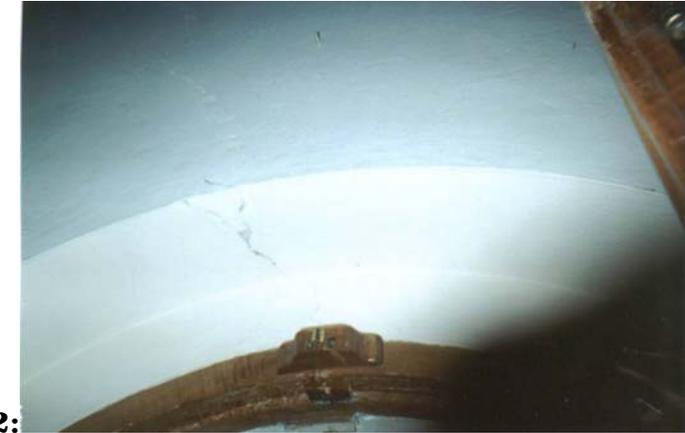
**Fotografía No. 22:**

El arco de la ventana muestra una grieta, su origen es el sismo del 13/01/2002. En las capas del revoco, las grietas en su mayoría aparecen en forma ascendente, ligeramente oblicua o en diagonal.

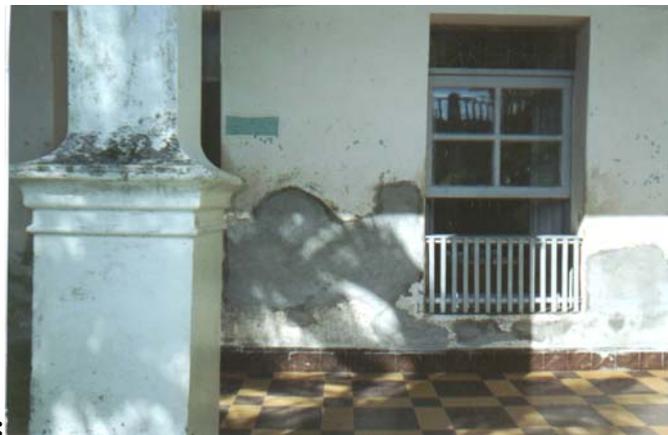
**Fotografía No. 21:**

Este tipo de daño es el más abundante, en las paredes de la Municipalidad.

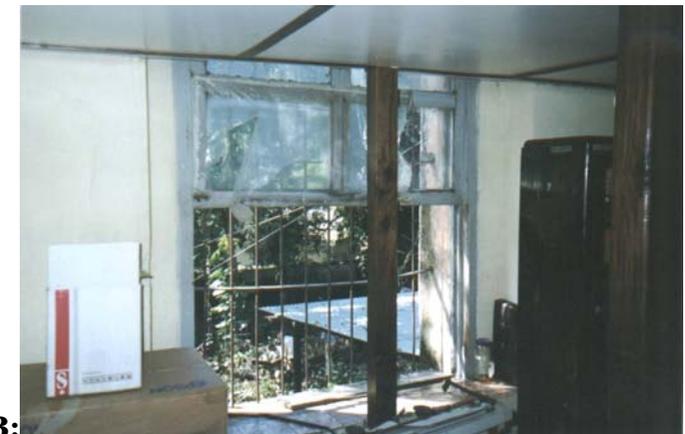
**Fotografía No. 23:**

El entrepiso colocado en algunos ambientes, tapan parcialmente las ventanas originales del edificio, y no se aprovecha al 100% la ventilación natural.

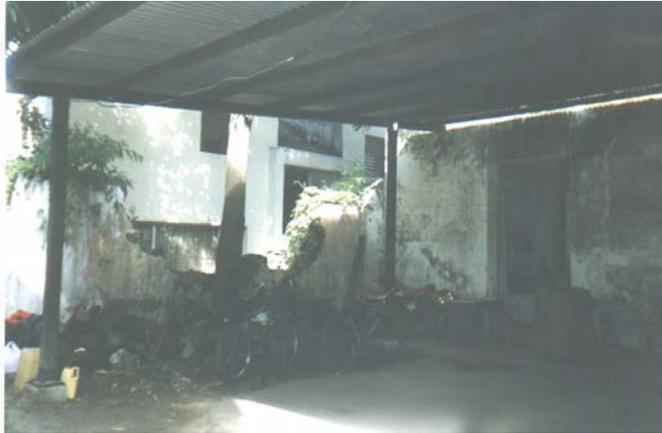
**Fotografía No. 24:**

Parte posterior del edificio, área de parqueo. Estructura de la pared en mal estado, a través del tiempo se ido deteriorando, además ha sido afectado por la vegetación que se ha empezado a adherirse a ella.

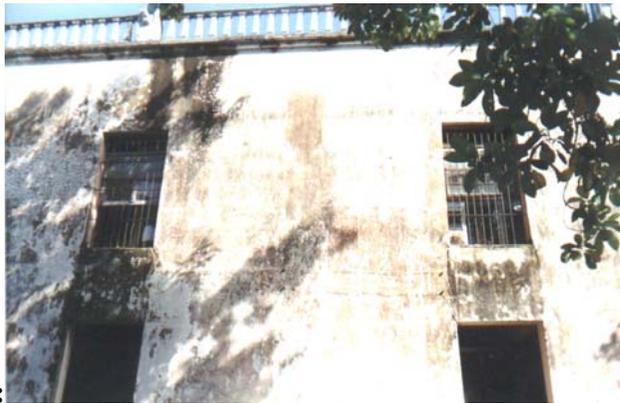
**Fotografía No. 25:**

Fachada posterior, la cual se encuentra dañada por el agua de lluvia. Se introduce por poros de enlucidos, revocos, grietas. Generalmente la porosidad de los materiales de fábrica permite el paso de las humedades. Esto ocurre en los días de mucha lluvia o cuando baja la temperatura.

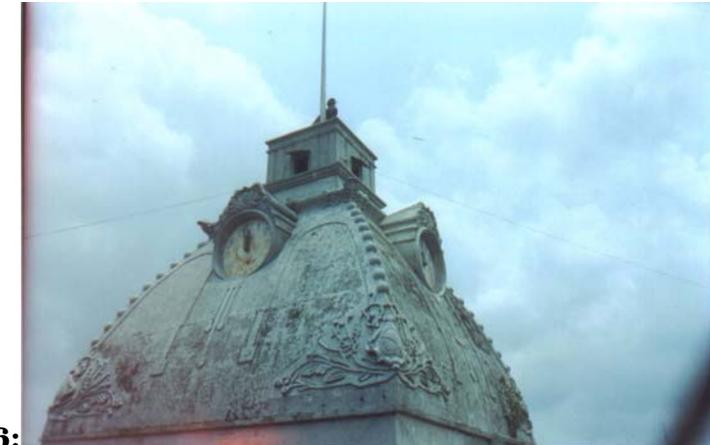
**Fotografía No. 26:**

Superficie manchada por la acción de la lluvia, además la humedad atmosférica se penetra por las paredes, saturando de agua su estructura, produciendo manchas, debido a que no están bien protegidas.

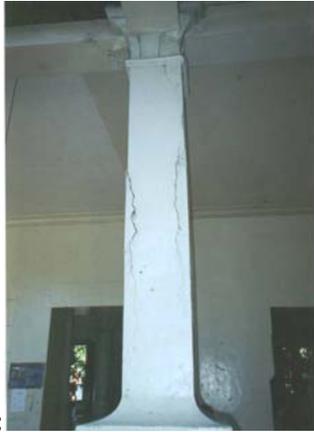
**Fotografía No. 27:**

Columna que soporta parte del corredor del 2do. Nivel, muestra grietas en ambos costados, son de forma descendente, esto fue ocasionado por el sismo del 13/01/2002. Ver Reporte de Ing. Raúl Martínez.

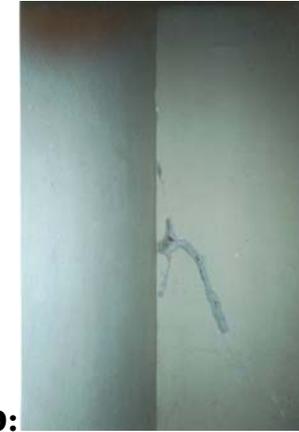
**Fotografía No. 29:**

Grieta de dimensión mediana. Ya ha botado parte del revoco formando un hoyo sobre la pared, sigue creciendo en forma descendente.

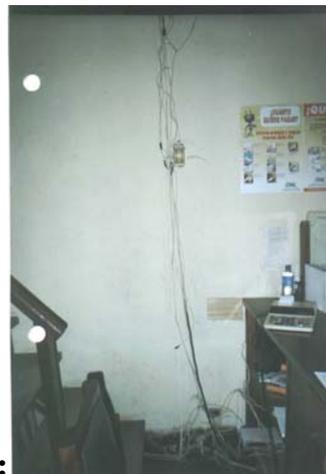
**Fotografía No. 28:**

Conexión eléctrica expuesta, sobre cargando el tomacorriente y el interruptor, que sale desde el tomacorriente original. Esto se encuentra en la oficina de la Empresa Eléctrica.

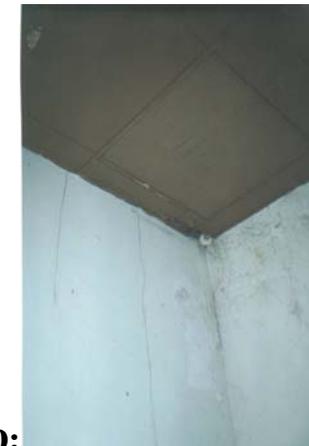
**Fotografía No. 30:**

Daño en cielo falso de plywood y madera, manchas en paredes debido a la infiltración de agua de lluvia. Además se puede observar dos grietas en el revoco forma descendente.

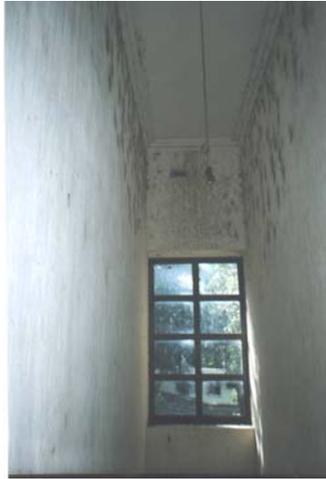
**Fotografía No. 31:** Suciedad en paredes, área de gradas que dirigen hacia la parte posterior, esto debido a la falta de limpieza.

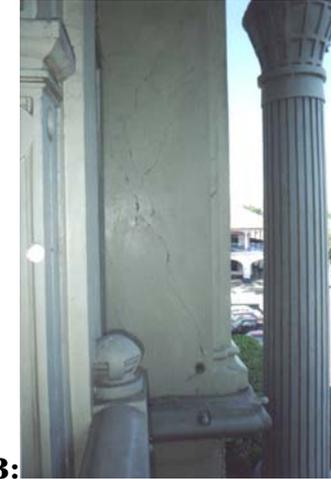
**Fotografía No. 33:** Agrietamiento del revoco. Además es una de las marcas que dejó el movimiento telúrico, según informe del Ing. Raúl Martínez. (Ver reporte.)

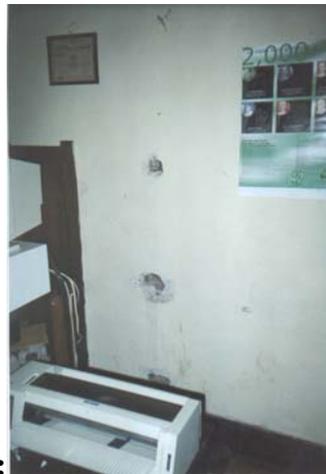
**Fotografía No. 32:** Pared dañada, hoyos hechos por los mismos trabajadores, a causa de cambiar de lugar la puerta de ingreso.
