Propuesta de Restauración para el edificio
de la

CASA CENTRAL

Como un Centro Educativo y de Servicio Social e
integración de su Entorno Inmediato

UNIVERSIDAD DE SAN CARLOS
DE GUATEMALA

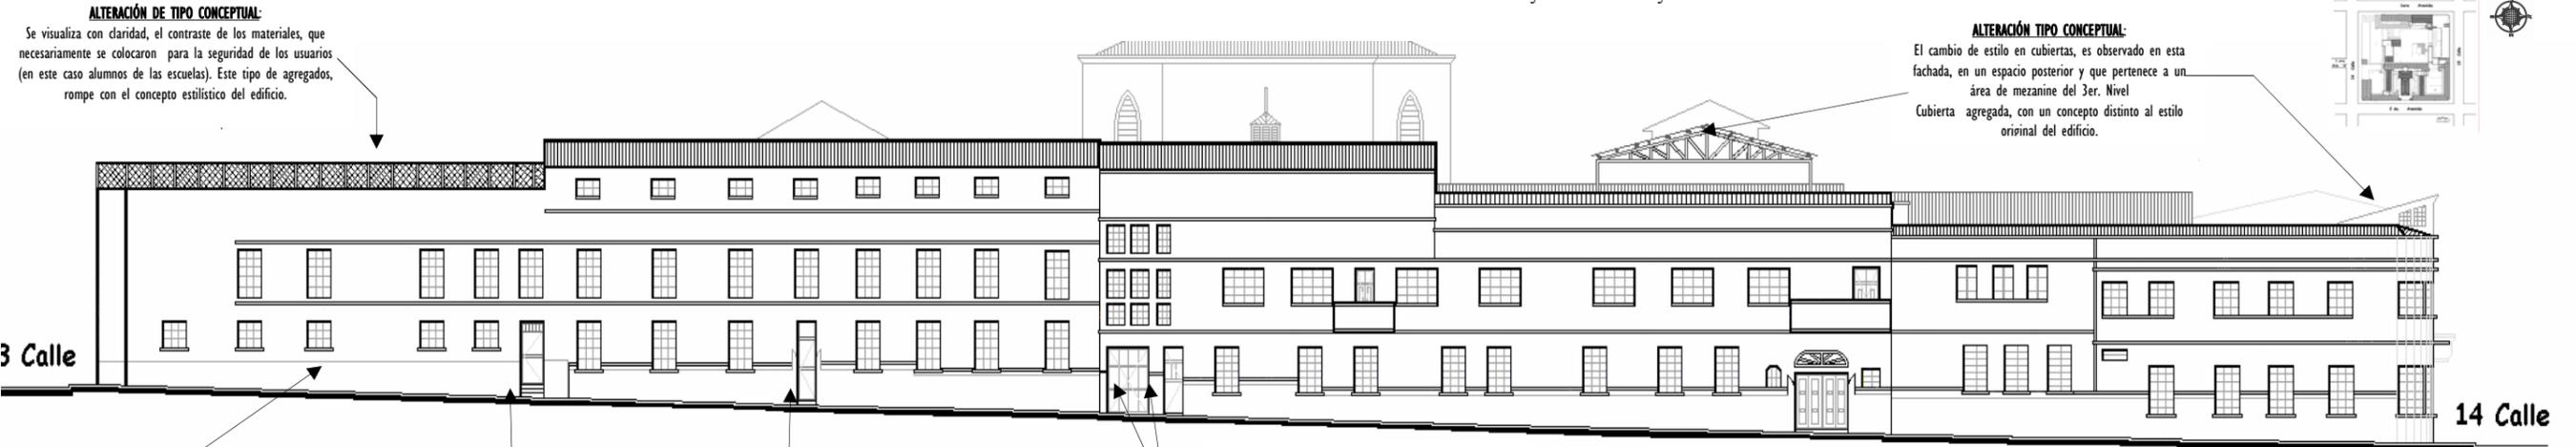
ALTERACIÓN DE TIPO CONCEPTUAL:
Se visualiza con claridad, el contraste de los materiales, que necesariamente se colocaron para la seguridad de los usuarios (en este caso alumnos de las escuelas). Este tipo de agregados, rompe con el concepto estético del edificio.

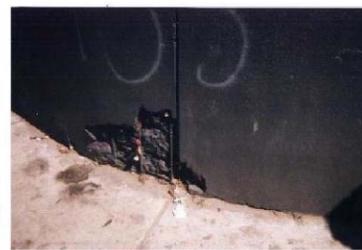
FOTO NÚMERO 68
Deterioro en parte inferior de muro ubicado en la esquina de la 1ª. Avenida y 14 calle, dejando la estructura expuesta, misma que es víctima de la oxidación.

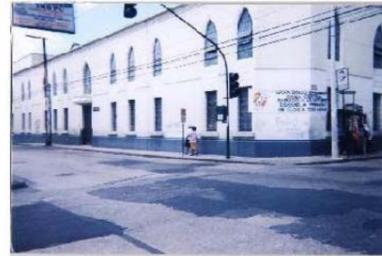
FOTO NÚMERO 69

Deterioro visual por vandalismo que utilizan los muros del edificio para escribir, al igual que los semáforos que se encuentran fuera de integración.

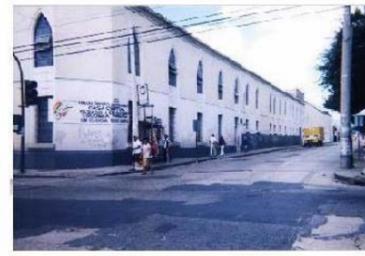
FOTO NÚMERO 70

Deterioro no solamente por antigüedad del edificio, sino por vandalismo que termina por dañarlo más, sin que se pueda evitar.

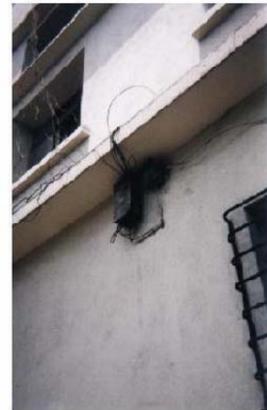
FOTO NÚMERO 71

Deterioro y alteración por cables expuestos que van hacia adentro de las instalaciones del edificio.

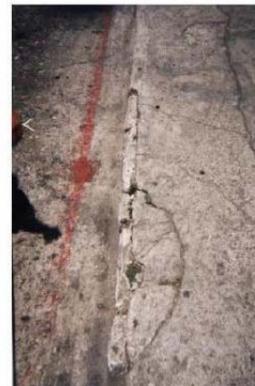
FOTO NÚMERO 72

Deterioro en banqueta sobre la 13 calle, paso vehicular momentáneo.

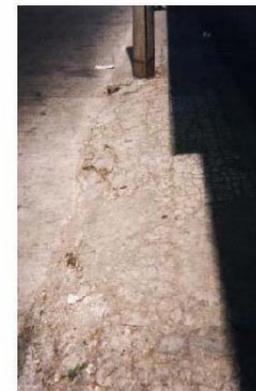
FOTO NÚMERO 73

Deterioro en banqueta prácticamente destruida por estacionamiento de vehículos momentáneos de carga.

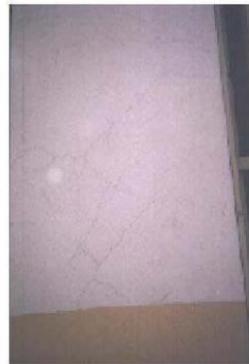
FOTO NÚMERO 93
Muros con deterioro por falta de mantenimiento y mala aplicación de pintura.

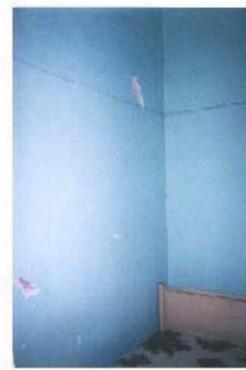
FOTO NÚMERO 101
Deterioro en muro interno de un sector que corresponde a los dormitorios de visitantes.

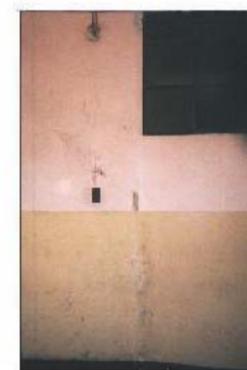
FOTO NÚMERO 103
Muro con la pintura deteriorada en la Escuela Primaria.

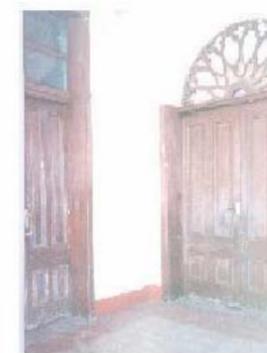
FOTO NÚMERO 107
Condiciones de la madera de las puertas de salones en la Escuela Primaria Sureste, las cuales están deterioradas y les falta mantenimiento.

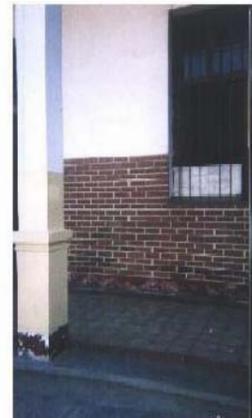
FOTO NÚMERO 112

Deterioro en acabado final en una de las columnas que se localizan en el corredor de la Comunidad Religiosa, frente al parqueo general.
