*Propuesta de*  
**R***estauración del Templo San Luis las Carretas y*  
*evitalización del Entorno Inmediato*

**CLAUDIA LUCRECIA ALONZO HERRERA**  
**GUATEMALA, NOVIEMBRE DE 2004**

*Propuesta de Restauración del Templo San Luis Las  
Carretas y Revitalización del Entorno Inmediato*

**Al Conferirle el Título de:  
ARQUITECTA**

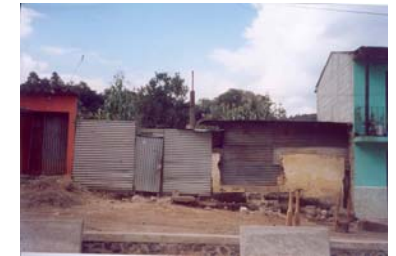
**Fotografía No. 6** Vista al Este del templo fachada de lámina de zinc con muro de adobe muy deteriorado.

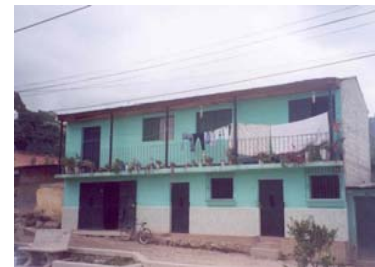
**Fotografía No.7:** Vivienda De dos niveles de block y Mixto losa.

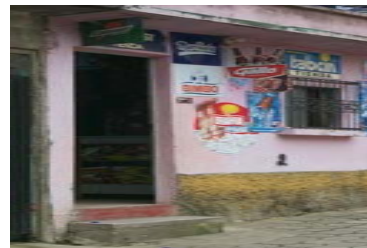
**Fotografía No.22** Fachada de vivienda-comercio de de block y lámina de zinc actualmente en proceso de construcción.

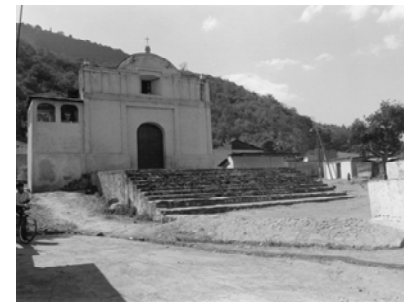
**Fotografía No.30** tomada después del terremoto de 1,976 se observa el muro de adobe que existe sobre la fachada Frontal del templo

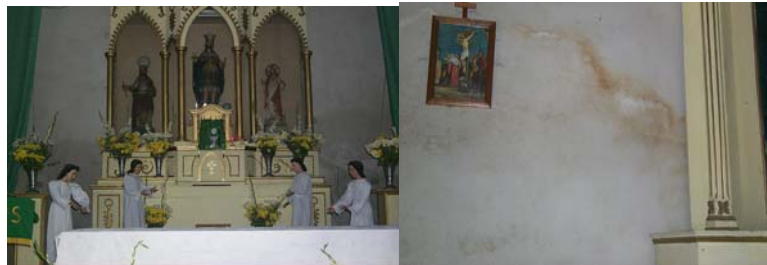
**Fotografía No.61** Vista de pared posterior del templo detrás del altar mayor dañada

**Fotografía No.62** Vista de pared lateral izquierda del templo se observa la man-

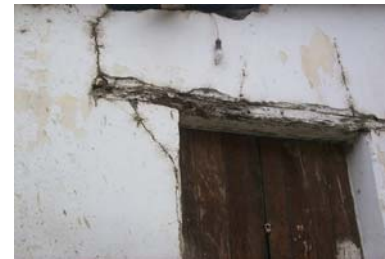
**Fotografía No.71** Grieta en fachada frontal de la anterior sacristía del templo.

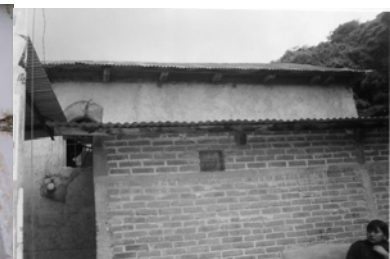
**Fotografía No.72** Desprendimiento de material en repello de muro de fachada lateral derecha.
