**UNIVERSIDAD DE SAN CARLOS DE GUATEMALA
FACULTAD DE ARQUITECTURA**

**“PROPUESTA DE RESTAURACION Y RECICLAJE ANTIGUO EDIFICIO
MUNICIPAL Y SU ENTORNO INMEDIATO SAN ANTONIO”**

Sácatepequez, San Marcos

VICTOR ALEJANDRO DUARTE GUZMAN

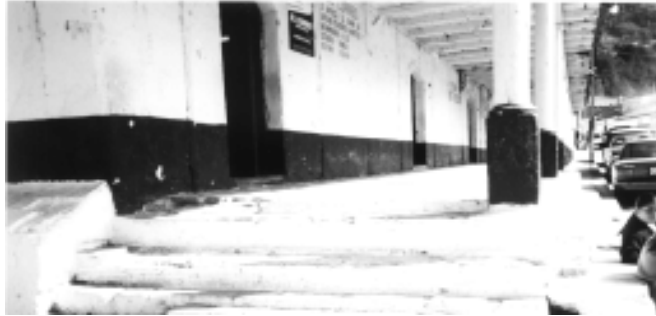
FOTOGRAFIA No 1 Deterioro: Desportillado de gradas

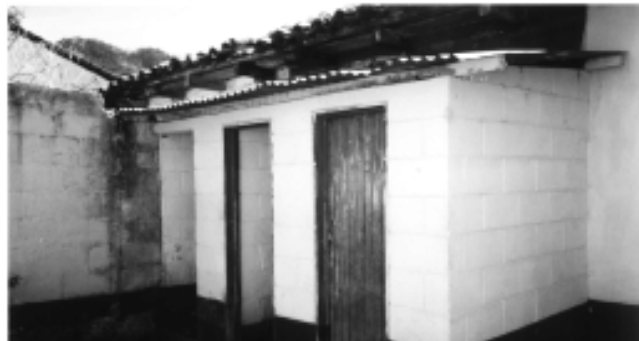
FOTOGRAFIA No 12, alteración block y lámina,

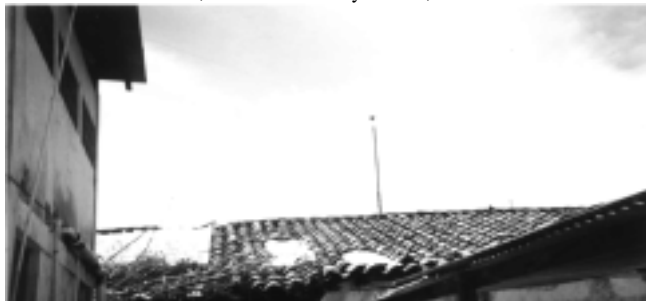
FOTOGRAFIA No 14 DETERIORO: Faltante de teja de barro cocido.

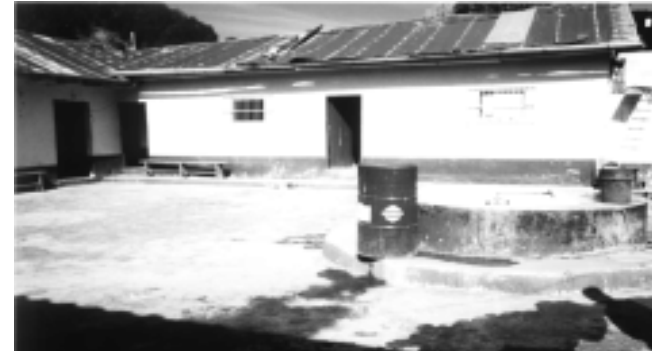
FOTOGRAFIA No 16 ALTERACION: Lámina de Zinc en sustitución de teja de barro cocido

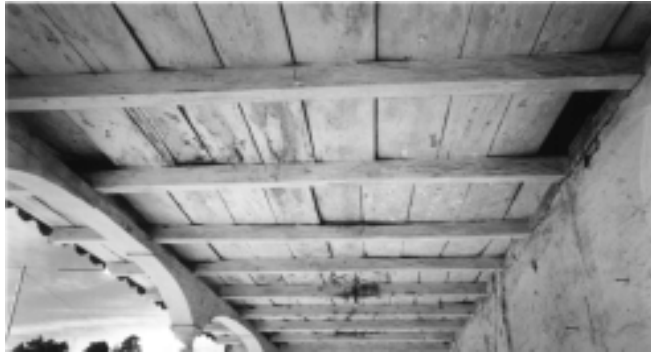
FOTOGRAFIA No 18 DETERIORO: Humedad de cielo falso, presencia de micro flora.

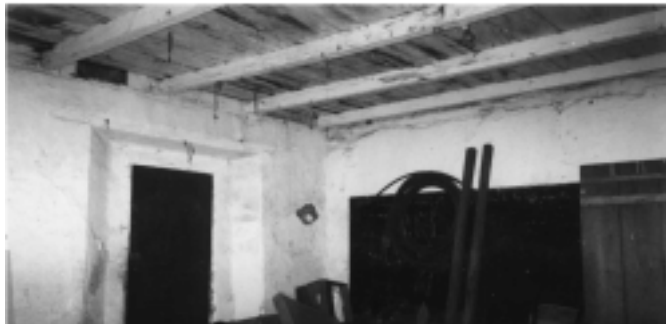
FOTOGRAFIA No 19 DETERIORO: Presencia de humedad en muros cielos y pisos.

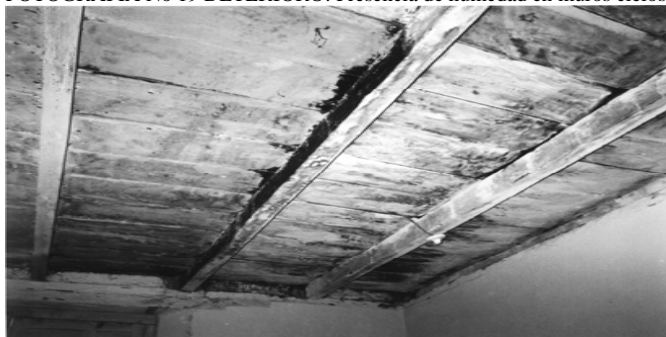
FOTOGRAFIA No 20 DETERIORO: derrumbe en cielo falso.

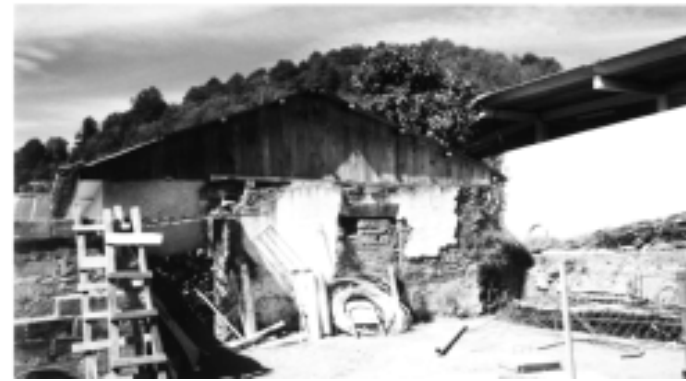
FOTOGRAFIA No 22 Deterioro: Perdida de acabado en muro exterior, macro flora en muro de adobe. Y vano tapido de ventana.

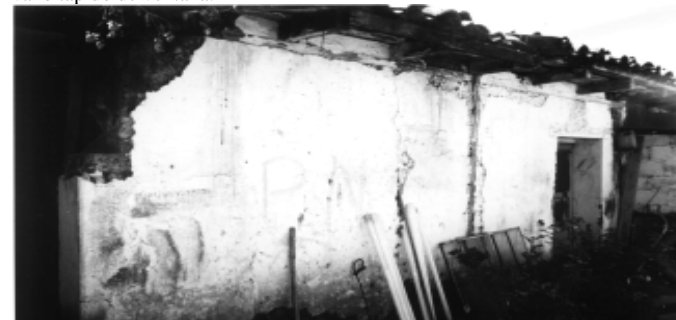
FOTOGRAFIA No 21 DETERIORO: Derrumbe de muros y techo del edificio.

Los muros son de adobe de 0.80 CMS de espesor. Actualmente los muros ya poseen grietas, en otras partes ya se encuentra un muro derrumbado debido a que esa parte del edificio ya no posee techo.

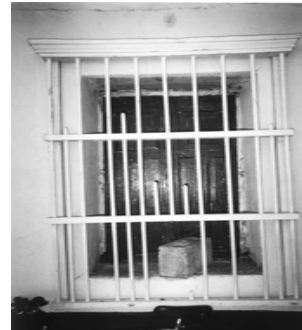
FOTOGRAFIA No 3 Deterioro: Balcon de madera.

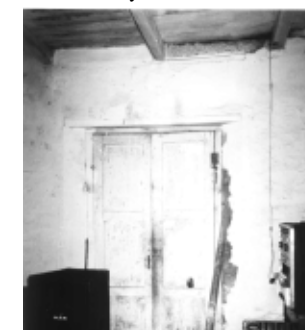
FOTOGRAFIA No Deterioro: Desportillado de acabado en muro

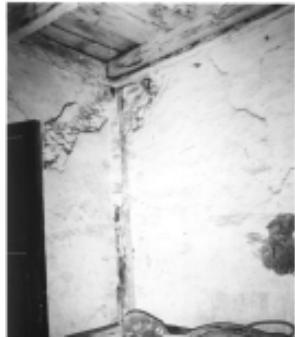
FOTOGRAFIA No 4 Deterioro:
Fisuras, en muro y humedad.

- Consolidación de grietas y fisuras mediante la inyección de material aglutinante proporción 1:3:8 material, cemento, arena, cal.
- Consolidación de vanos de puertas y ventanas.

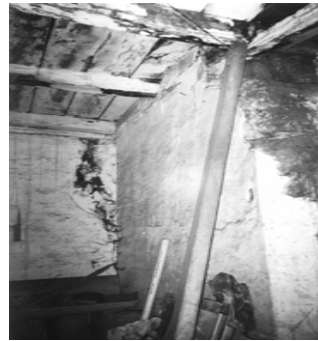
FOTOGRAFIA No 7 Deterioro:
derrumbe que tienen algunos muros.

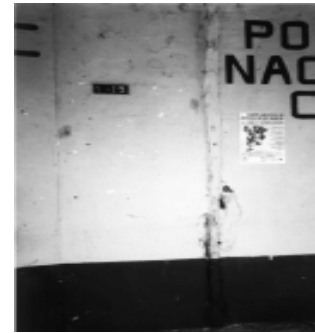
FOTOGRAFIA No 23 Deterioro.
plaga en elemento estructural de madera

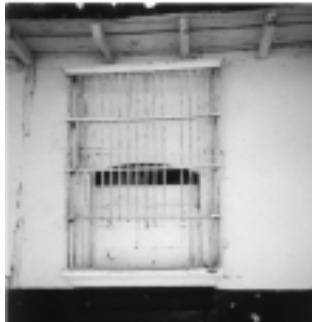
FOTOGRAFIA No 10 Alteración
Vano tapiado y deterioro balcón de madera.

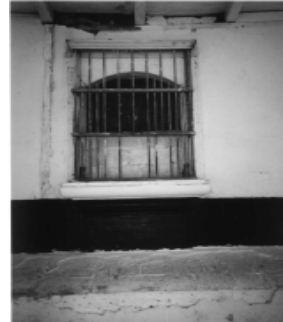
FOTOGRAFIA No 11 Alteracion:
Tapiado parcial de ventana, deterioro de balcón
