UNIVERSIDAD DE SAN CARLOS DE GUATEMALA
FACULTAD DE ARQUITECTURA

PROYECTO DE GRADUACIÓN
RESTAURACIÓN Y RECICLAJE DEL EDIFICIO PRIMERA SEDE DEL DIARIO DE CENTRO AMÉRICA

PRESENTADO POR
LIDIA CAROLINA MONTERROSO PÉREZ

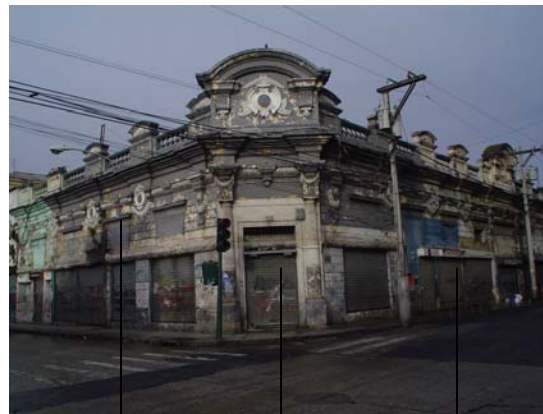
Foto No.40

Aspecto exterior de una edificación llamada también frontispicio.
El edificio consta de tres fachadas: sexta avenida sur, frontal y décima calle poniente.
Lo monumental del edificio son sus fachadas pues conserva características muy particulares como su estilo ecléctico, sus quimaldas de laurel y sus arcos en toda la cornisa principalmente en la fachada frontal, del ingreso principal, tiene un ingreso secundario, con un arco semejante al de la fachada frontal, mantiene simetría en la distribución de las ventanas y todos sus elementos ornamentales. El deterioro es evidente en toda su fachada.

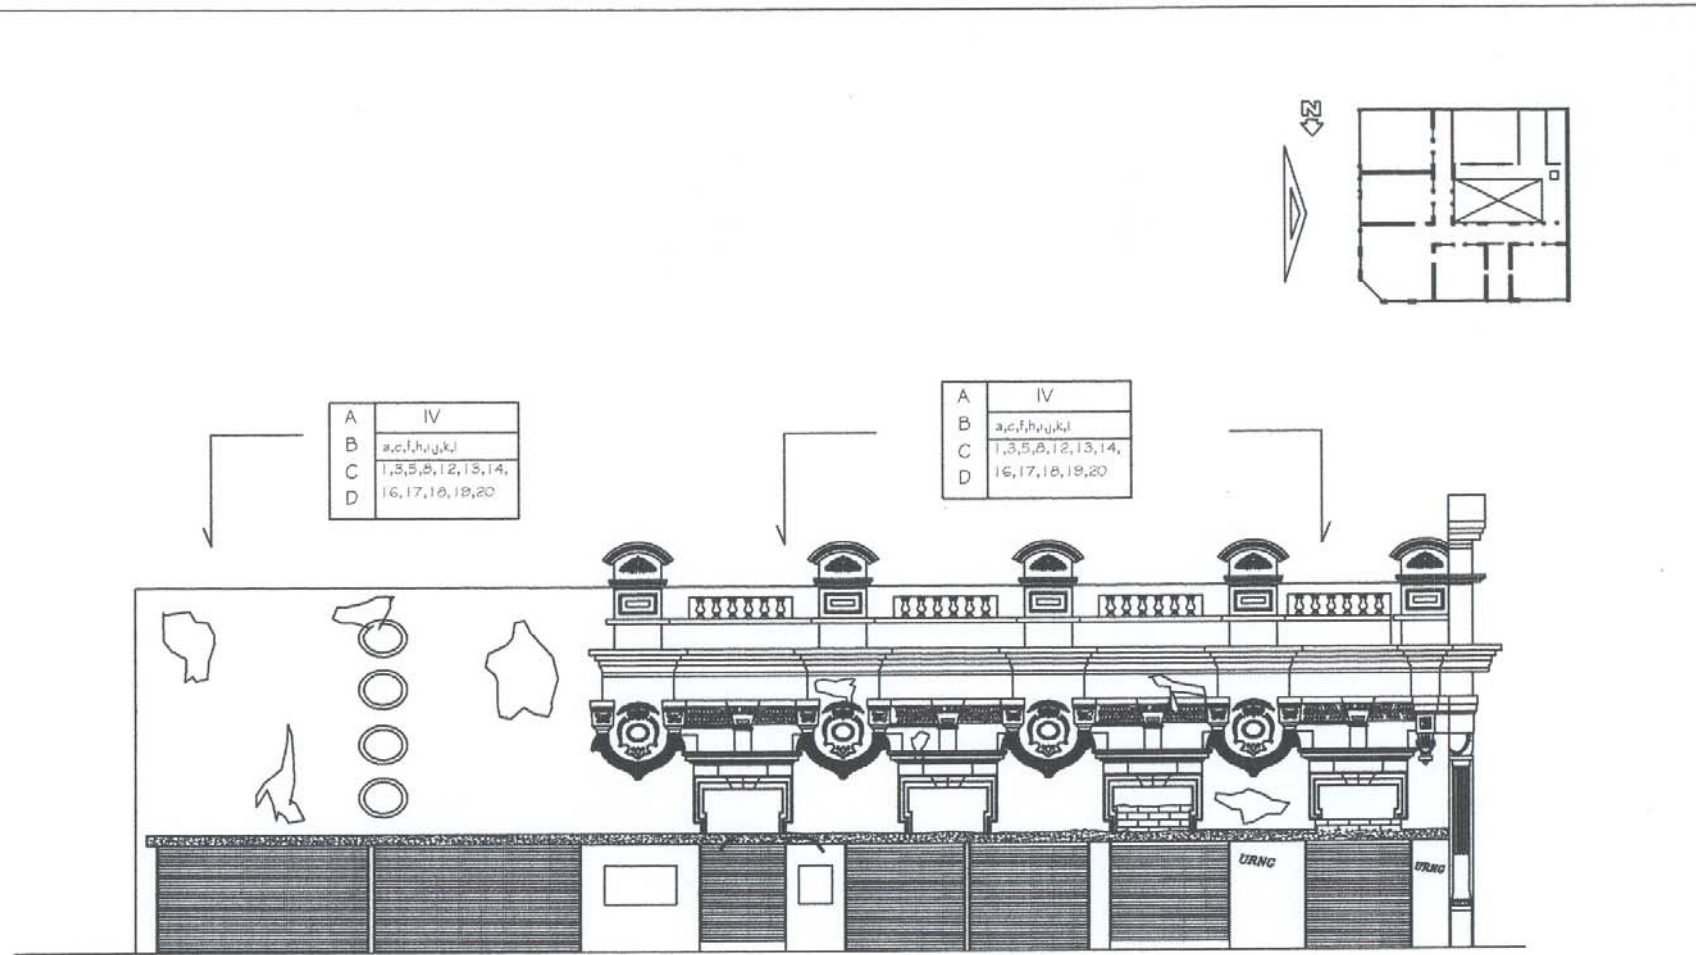
FACHADA 6a. AVENIDA SUR

A	IV
B	a,c,f,h,i,j,k,l
C	1,3,5,6,12,13,14,
D	10,17,18,19,20

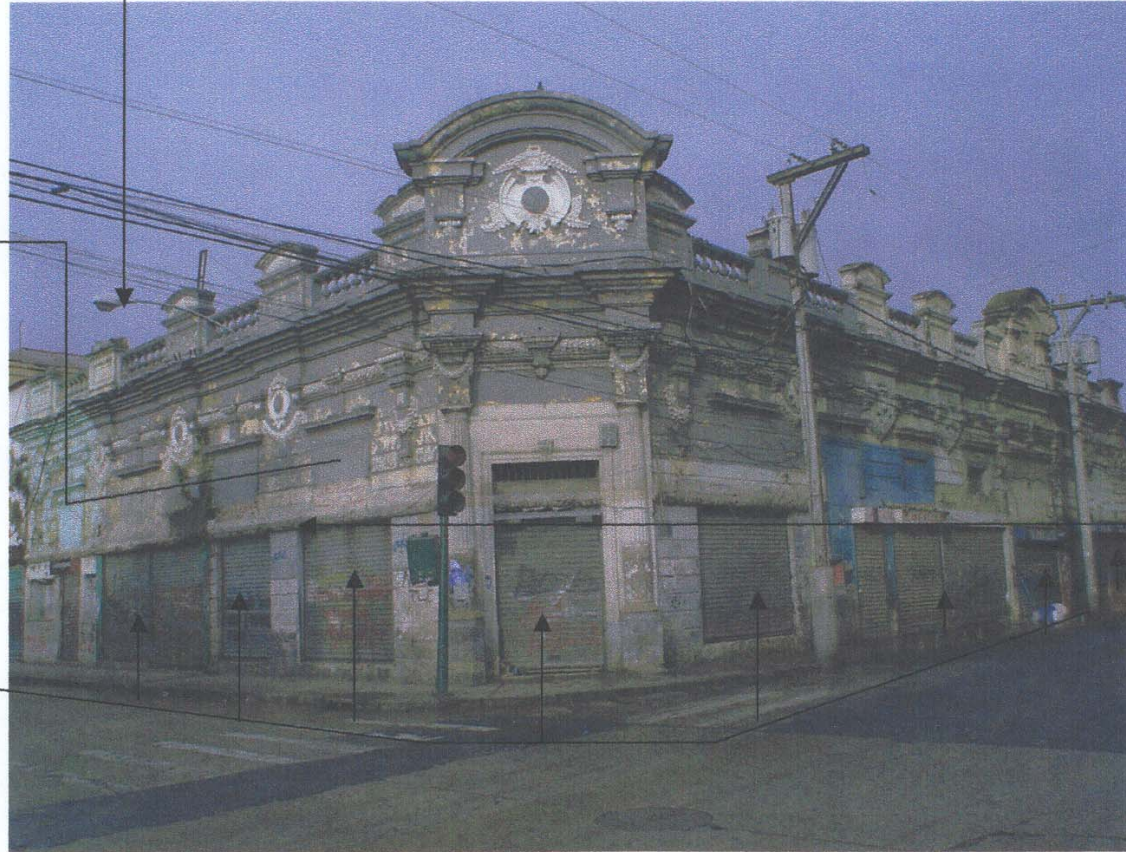
Insertación de cortinas metálicas como parte de las alteraciones sufridas.

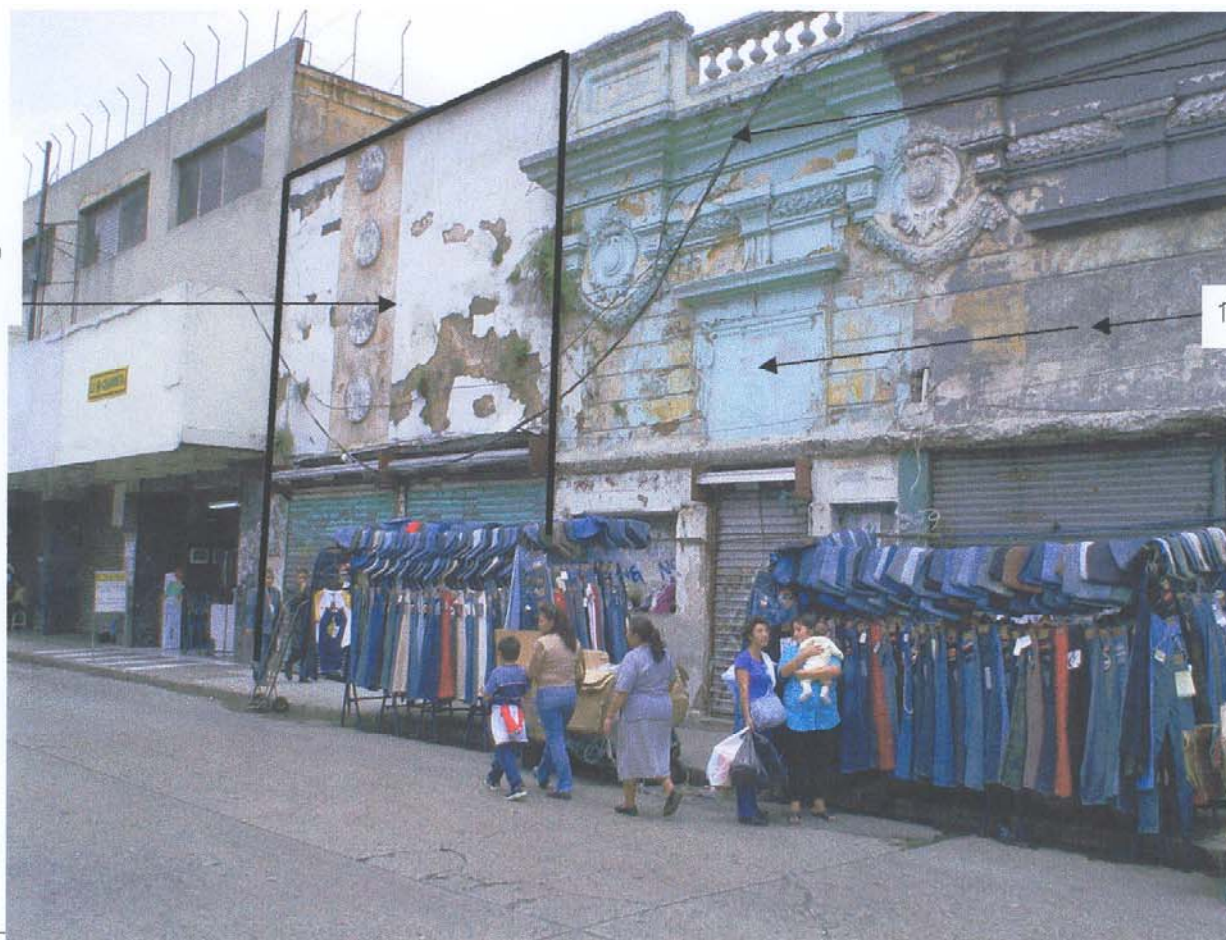
Cable de conducción eléctrica.

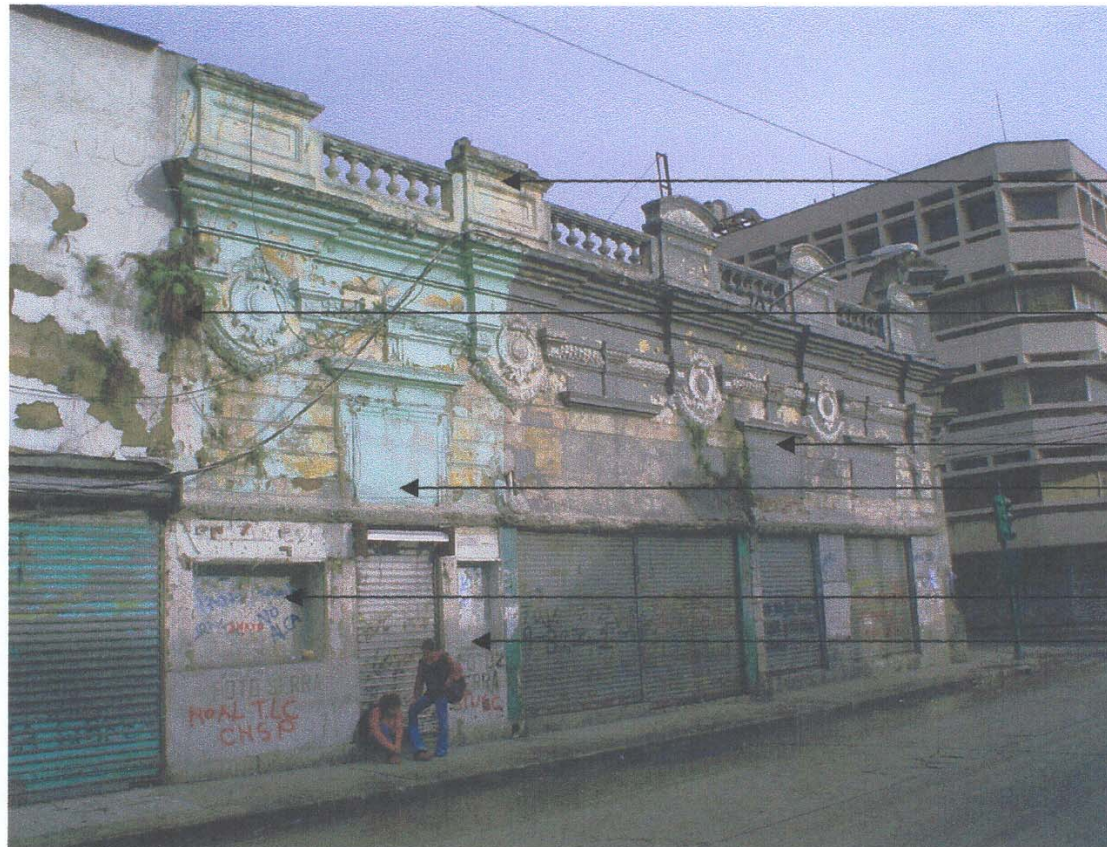
Foto No. :43

Falta de elementos como deterioro.

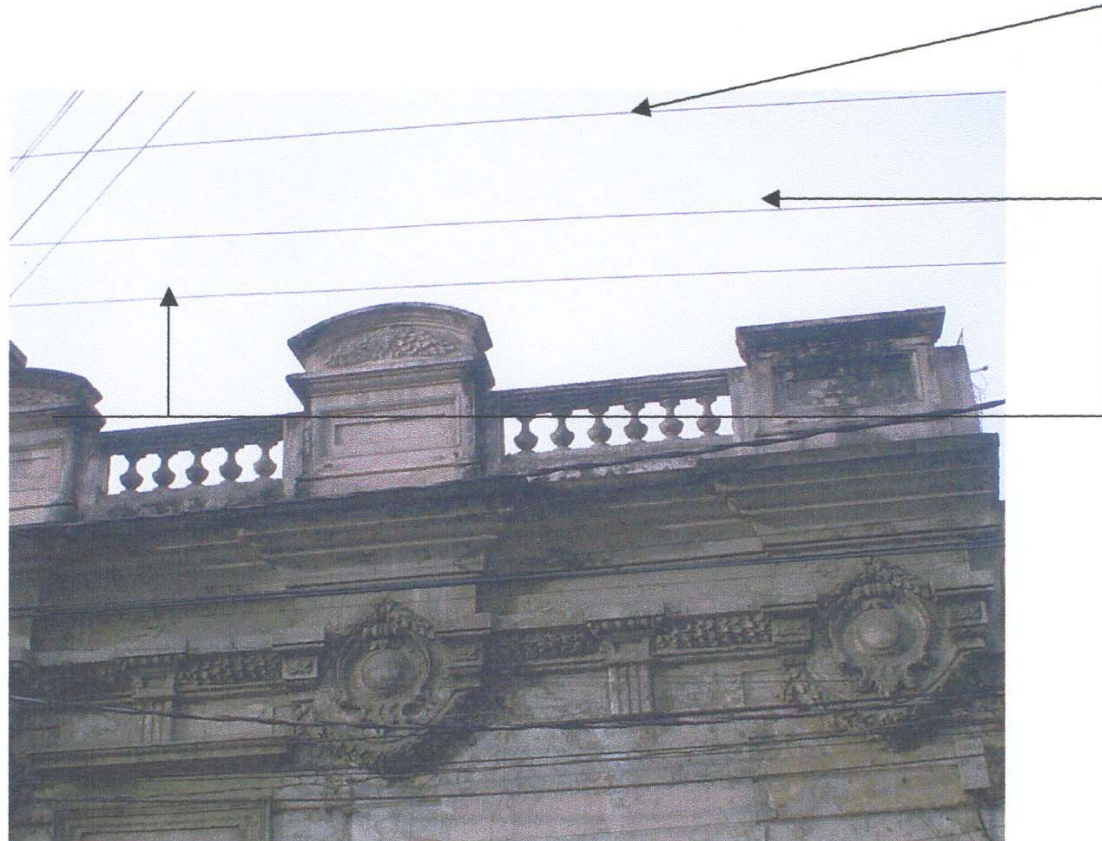
Foto No. :44

Cables de condu eléctrica, alter:

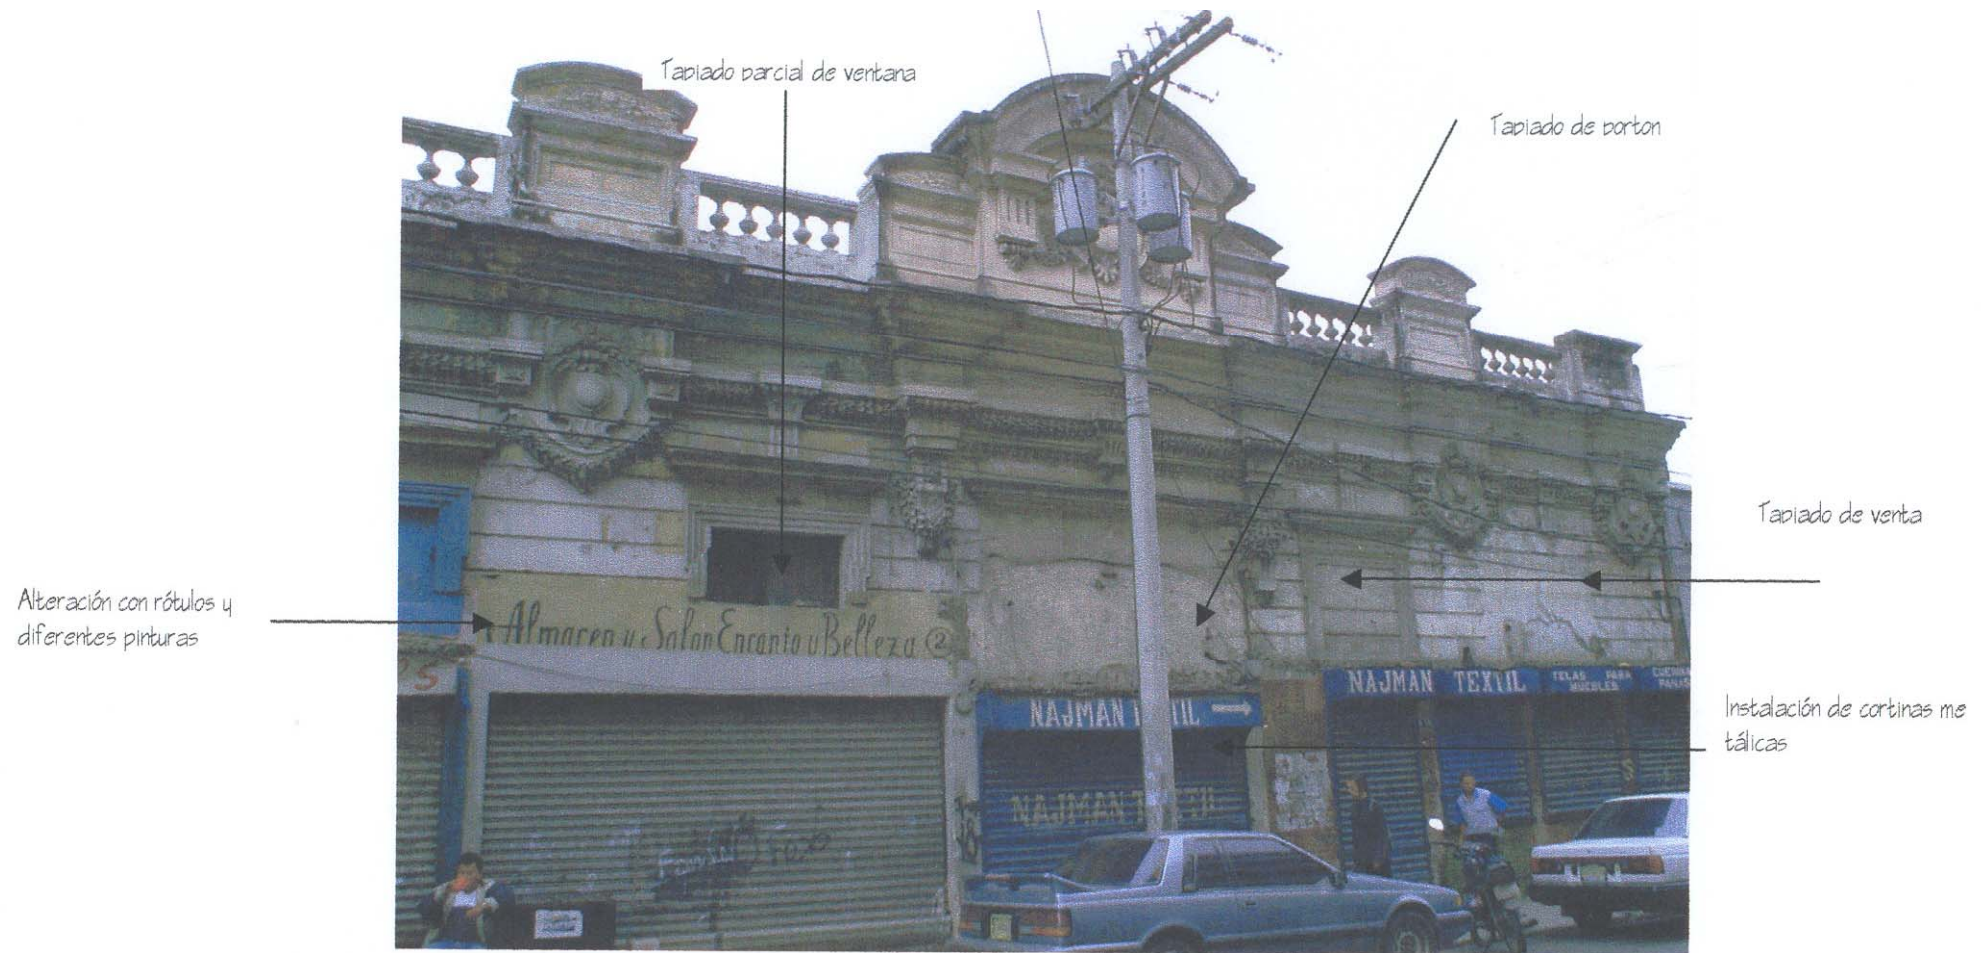
Elementos de electricidad, no son parte del edificio

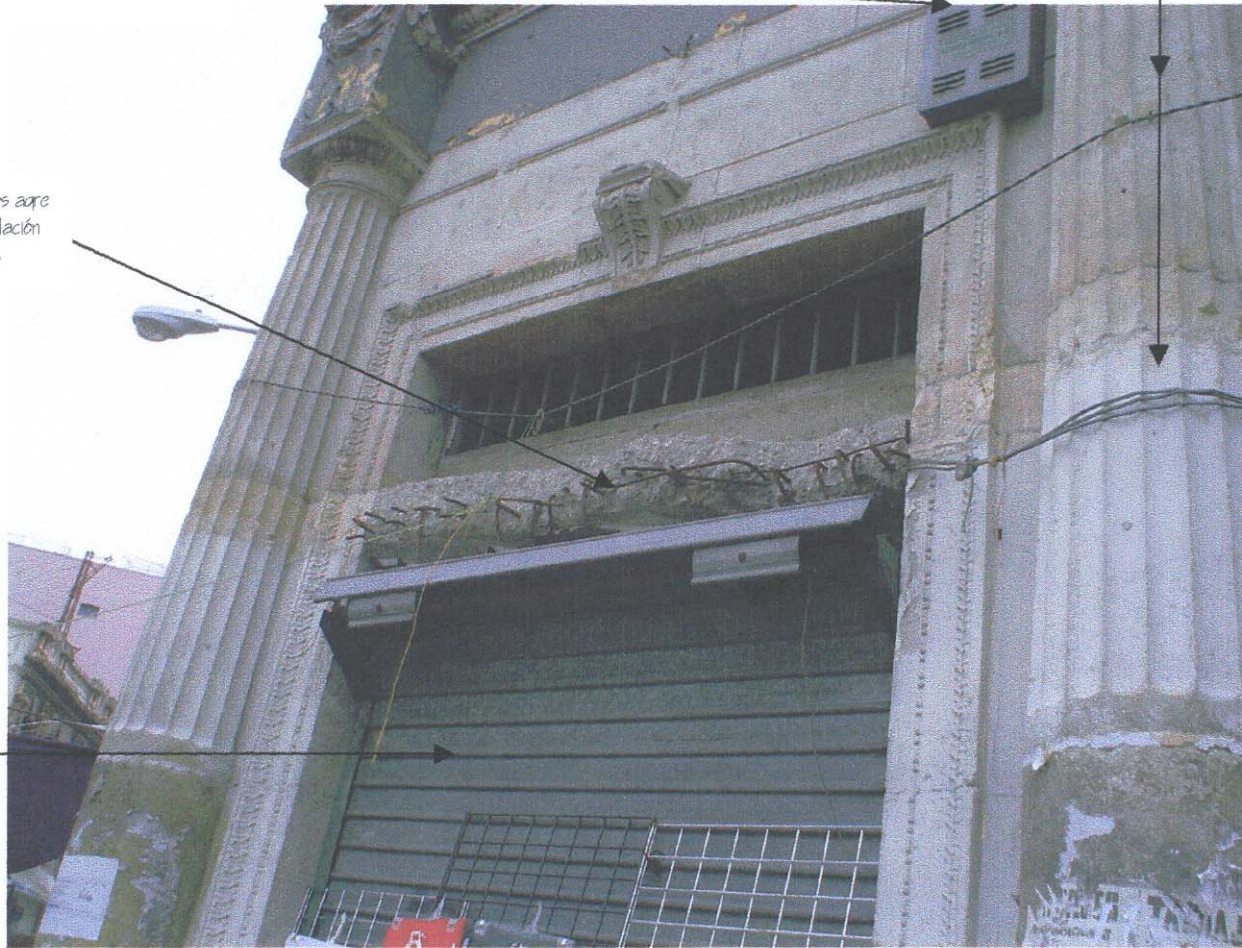
Instalación de cortina metálica

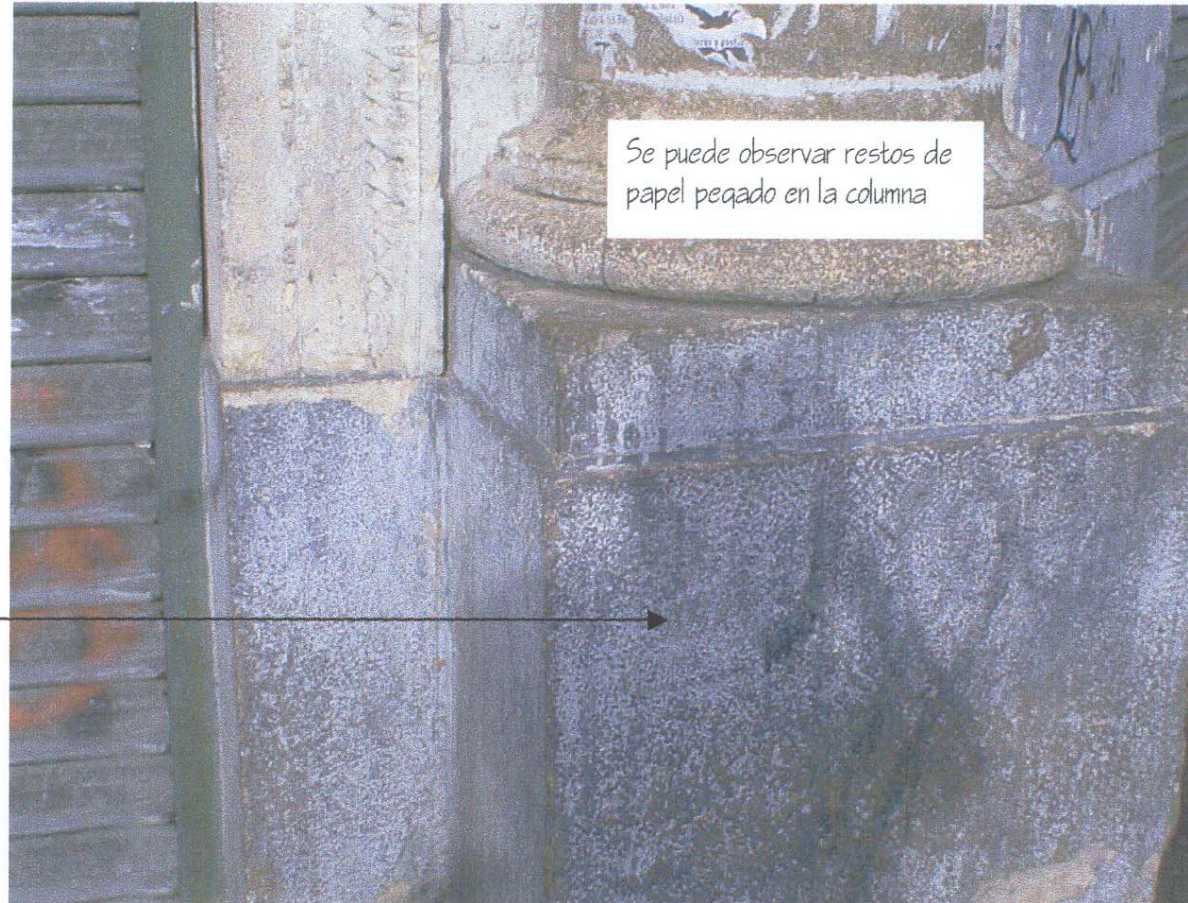
Se puede observar restos de papel pegado en la columna

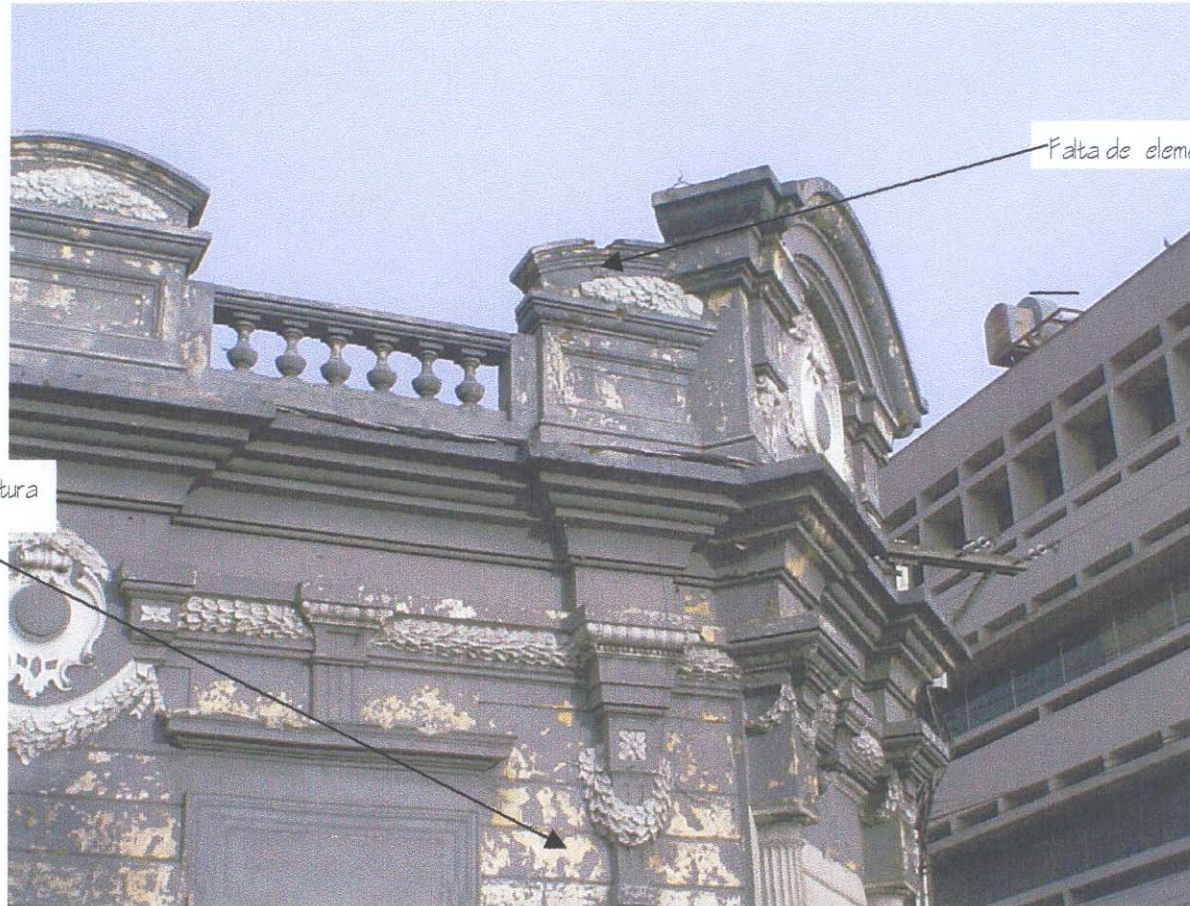
Falta de elementos

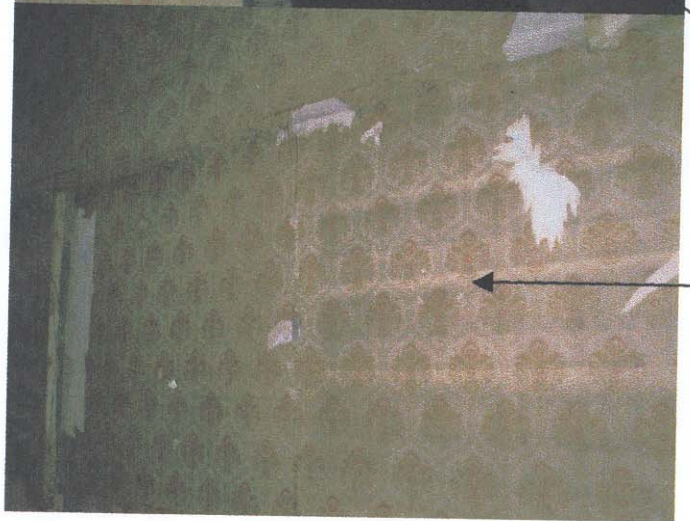
papel tapiz en muros,
como parte del deterioro
que el edificio ha su-
frido.

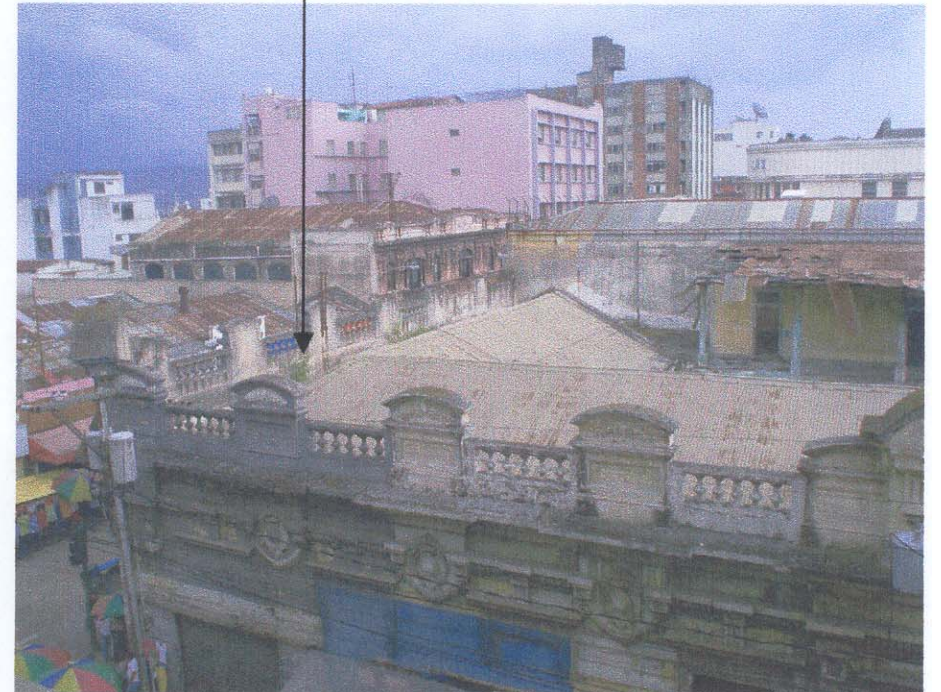
Crecimiento de flora en cubierta, en la unión de muro.
