**PROPUESTA DE CONSERVACIÓN DE LA PARROQUIA
SAN BENITO DE PALERMO, Y SU ENTORNO INMEDIATO
LA DEMOCRACIA, ESCUINTLA.**

**CARLOS HUMBERTO RAMÍREZ TOLEDO
GUATEMALA DE LA ASUNCIÓN, ABRIL 2005**

FACULTAD DE ARQUITECTURA
SEMINARIO DE TESIS

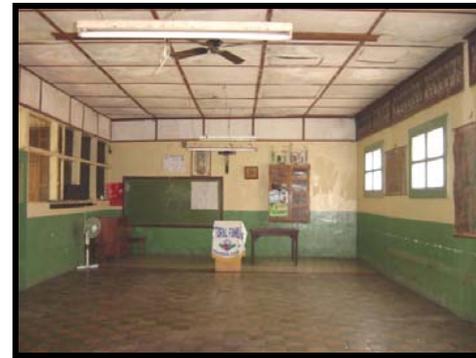
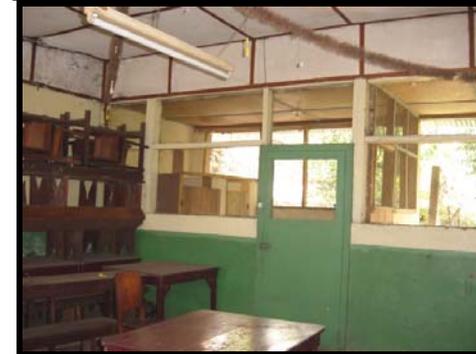
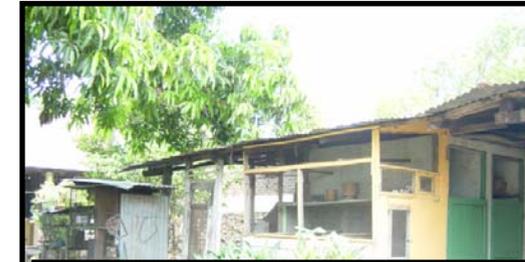
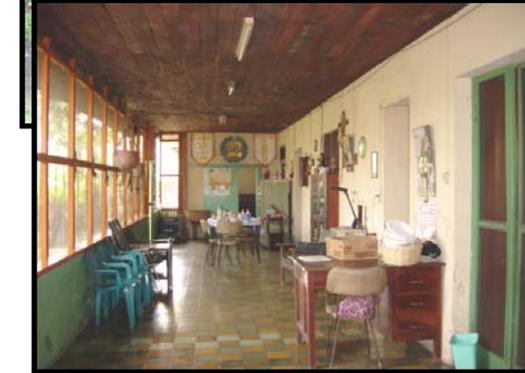
F 30 y F 31 La primer fotografía muestra el interior del salón parroquial, el cual su confort climático no es muy agradable, por los materiales utilizados y ventanería; además, la pintura de acabado es de aceite, dentro del cual se puede sentir la humedad, ya sin mantenimiento de lo mismo. Se observa que se desprende el material de la pared del fondo. En la fotografía de la derecha se muestra la bodega, mesas y sillas, que se emplean para el salón, pero éste también se encuentra en las mismas condiciones que se mencionan anteriormente.

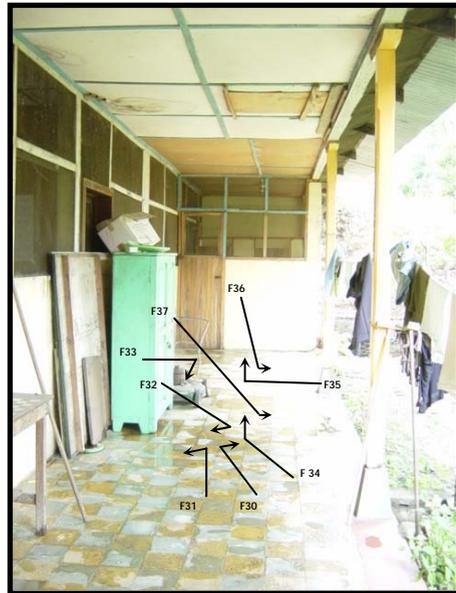
F 32 Aquí se observa lo deteriorado del piso del corredor, el cielo falso del salón parroquial; al fondo la cocineta y los servicios sanitarios para el uso del salón. Volviéndose éste en área de almacenamiento de muebles sin uso y material de residuo.

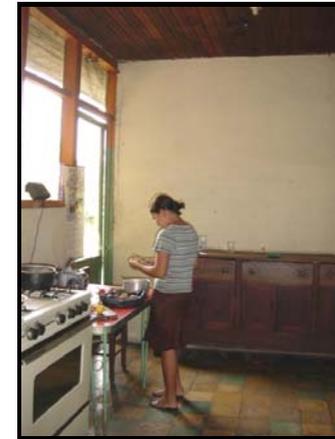
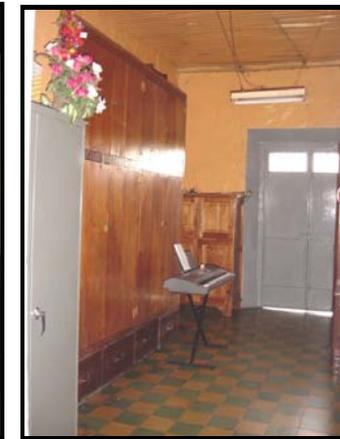
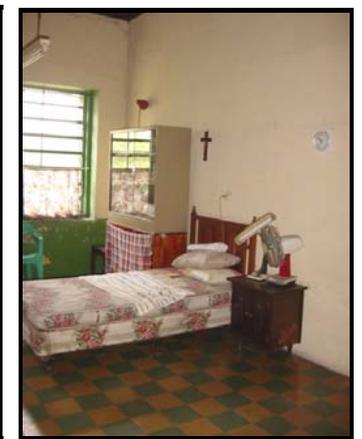
F35, F36, F37 Se nota el cambio de materiales desde las puertas y ventanas; en su orden cocina, sacristía y dormitorio de visitas. Todos los ambientes están cubiertos de pintura de aceite.

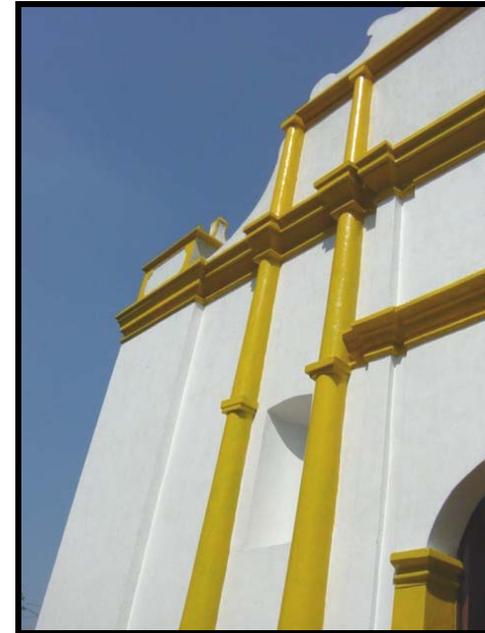
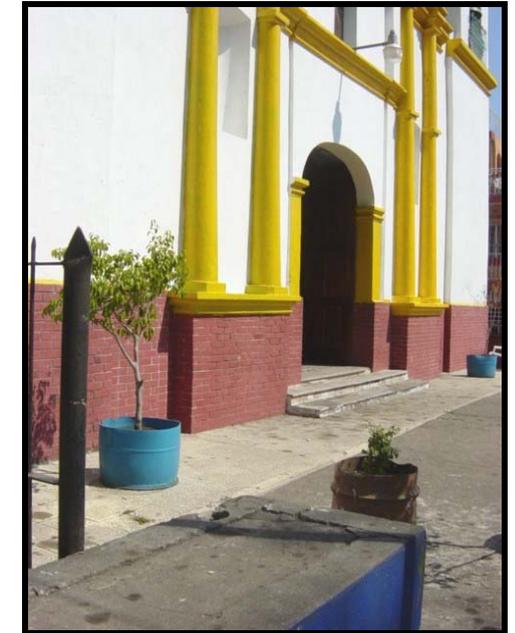
F49

F 48 Y 49 El muro de elementos agregados de pintura, algunas humedad y hongos en de disgregación y

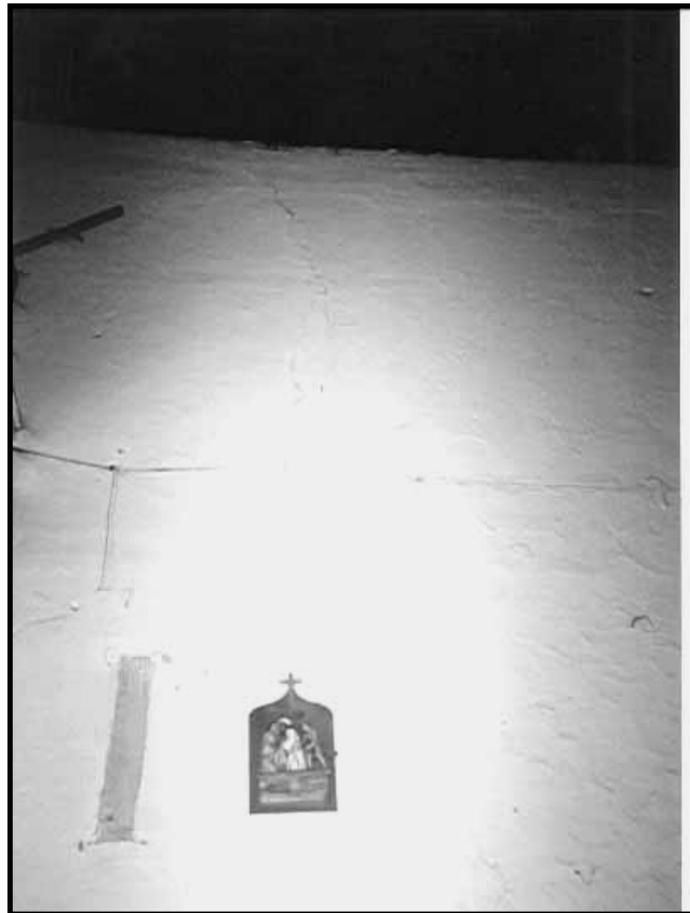
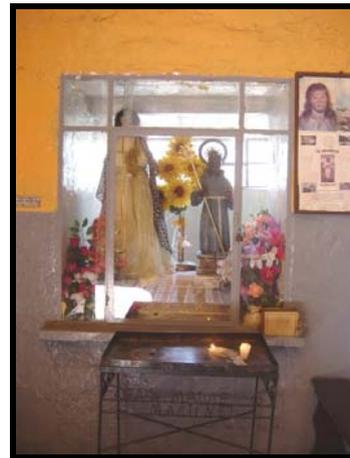
F 50 Y 51 Se presenta una grieta vertical que empieza en la parte superior del muro oeste; hasta llegar al nicho que se hizo durante la excavación para la colocación de la imagen representativa del templo.

Las principales causas de los daños anteriores son la persistencia sísmica y las modificaciones de los agentes como la lluvia, cambios de temperatura y vientos.
F 52 En la parte interior del coro, en la ventana que da hacia el parque, también se observa una grieta vertical

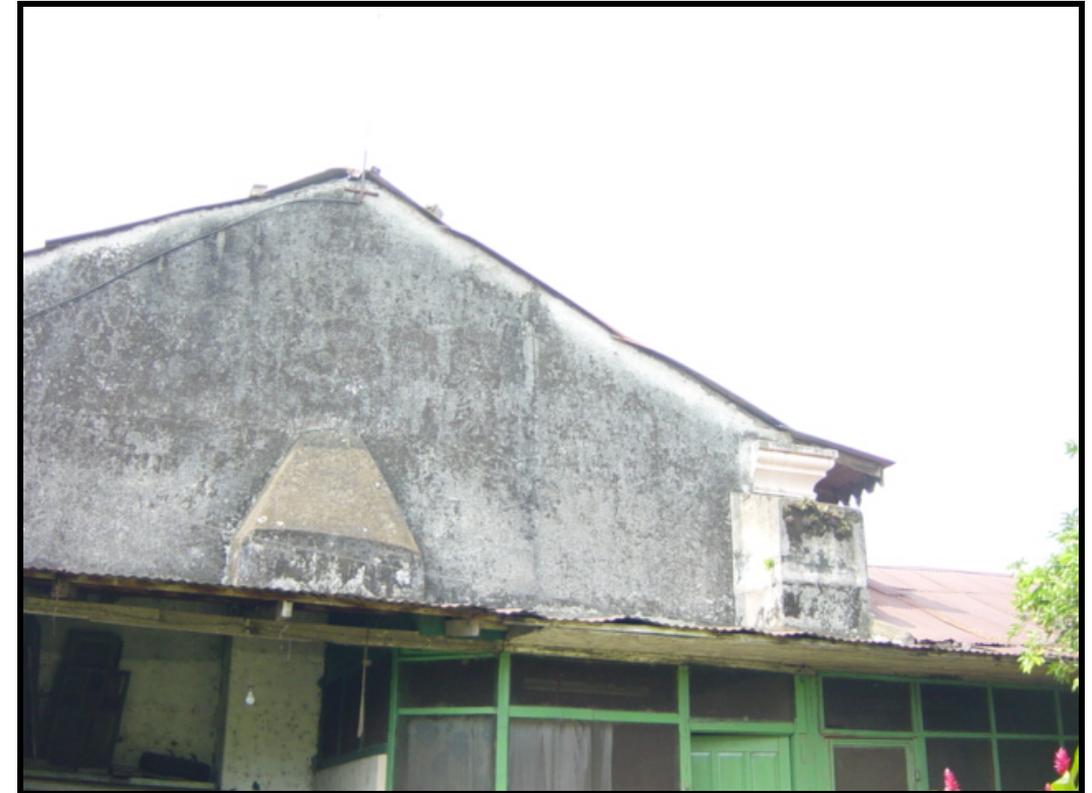
La causa de estos deterioros son la falta de mantenimiento, principalmente en los acabados, así como la falta de una limpieza y drenajes adecuados, lo que permite la acumulación de material de desecho y agua de lluvia, propiciando que ésta sea absorbida por los muros y la eflorescencia disgregue los materiales de acabados y áreas dañadas por grietas y fisuras.

F 54 En el muro de la parte norte se observa humedad, exfoliación y disgregación de acabados, así como una inadecuada instalación de aguas pluviales. Las cubiertas deterioradas en algunas áreas y la falta de bajadas de agua pluvial adecuadas, deterioran las estructuras de madera del techo, principalmente en las puntas asentadas sobre los muros de carga, los que a su vez están afectados por filtraciones de agua que provocan humedades y debilitamiento en los remates de éstos, disgregando materiales.

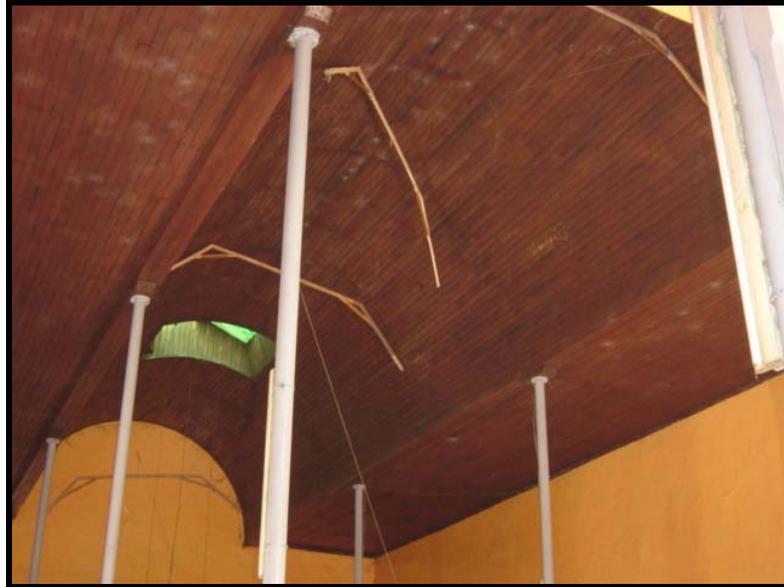
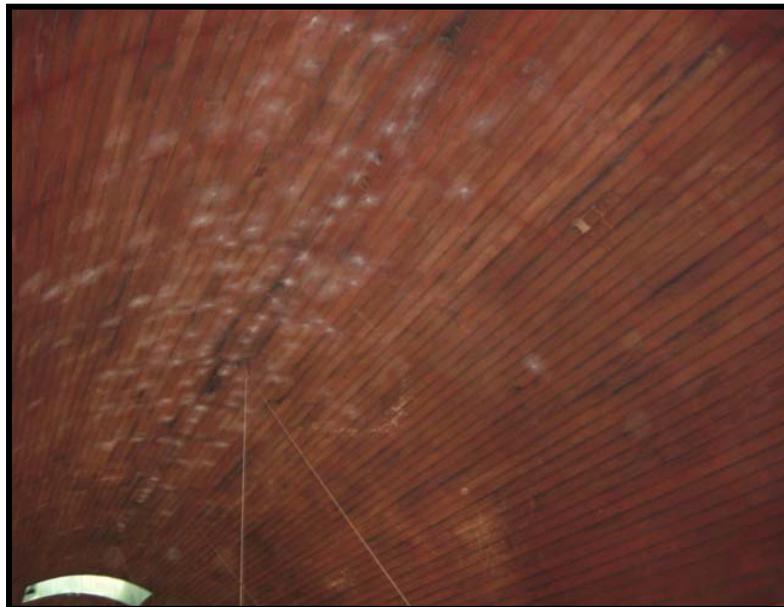
F 55 Y 56 obsérvese la humedad en las estructuras de madera y el cielo falso.

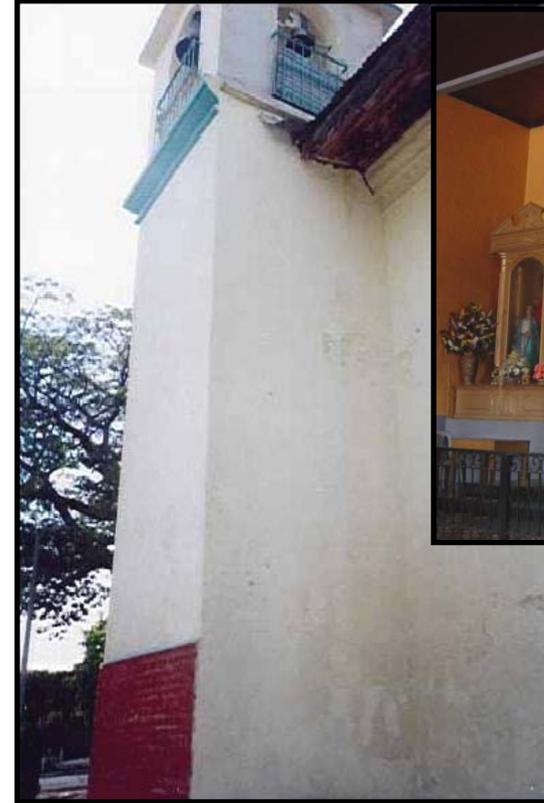
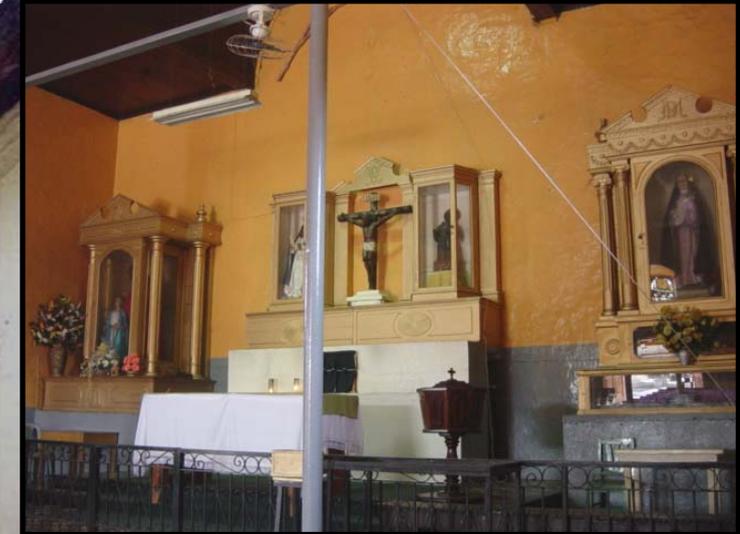
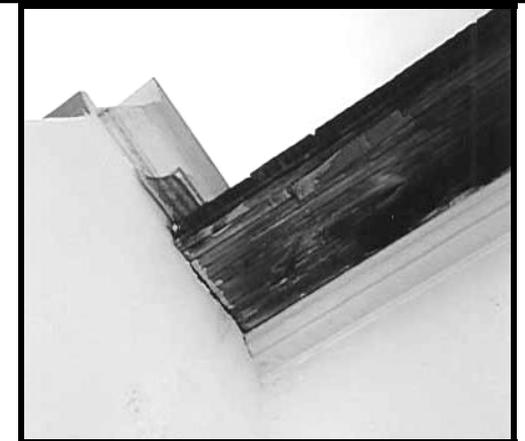
F 57 Y 58 Por la falta de mantenimiento se han deteriorado los muros y voladizos; el desprendimiento de los materiales del muro y cubierta, además no existen drenajes y se observa la improvisación.

Las principales causas de estos deterioros son la falta de mantenimiento y la pérdida de láminas de zinc, esto permite que la humedad y los agentes excéntricos afecten a los materiales de una manera adecuada a los sismos, por lo que el riesgo de colapso es mayor.

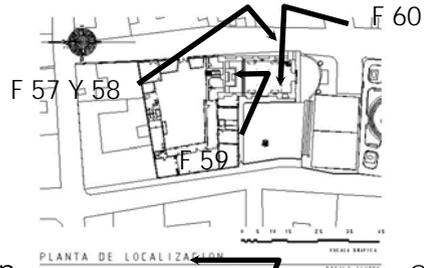
F 59 Obsérvese en el altar mayor el recubrimiento del muro norte, causando desprendimiento de los mismos provocado por la humedad de la parte posterior del muro.

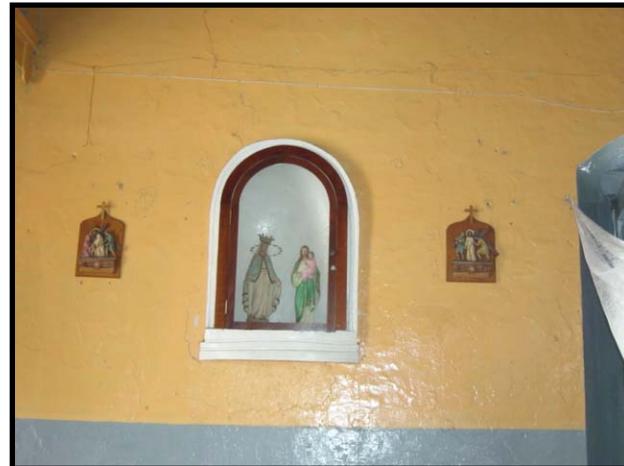
F 60
Se han agregado cuatro nichos, para los cuales se extrajo partes de los muros este y oeste que representa en el futuro posibles grietas causada por los sismos, deterioros y desprendimientos de los materiales.
