*Tesis presentada a Junta Directiva por:
Bhetsy Alelí Hernández Rodríguez
Evelyn Roxana Reyes Carcamo*

Guatemala, Marzo de 2,005

*ANÁLISIS DEL ESTADO ACTUAL Y VALORIZACIÓN DE LOS EDIFICIOS DEL CASCO CENTRAL, DE
LA ESCUELA NACIONAL CENTRAL DE AGRICULTURA, ENCA-BÁRCENAS*

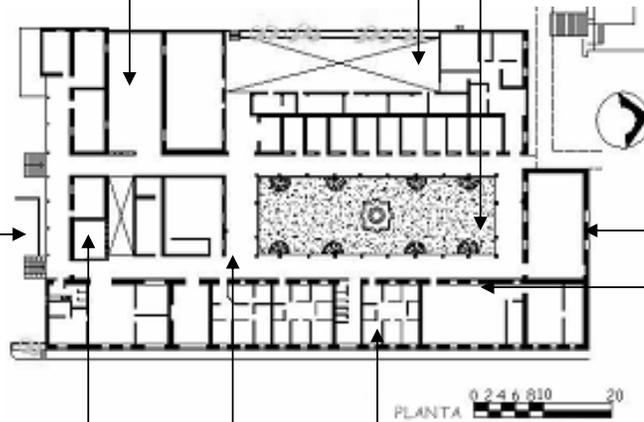
Patio central del edificio.
Patio Central, a la piletta le
fueron colocados 3 búcaros e
iluminación

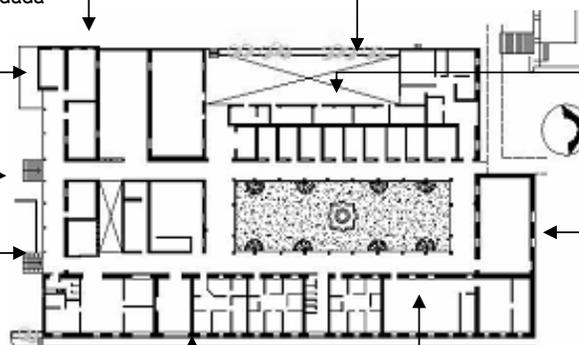
En la fachada frontal se observa la colocación de columnas de concreto las cuales sustituyeron a las originales de madera

Falta de mantenimiento en puertas y colocación de reja metálica y ventanas de aluminio y vidrio

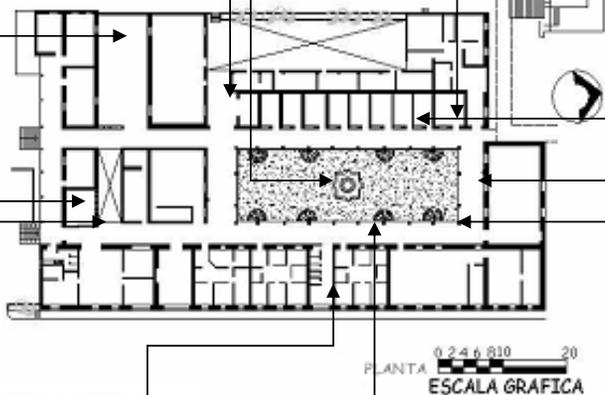
Instalación de puerta de aluminio y vidrio en área de recepción

Instalación de bebedero sobre el área del corredor y se observa eflorescencia y humedad

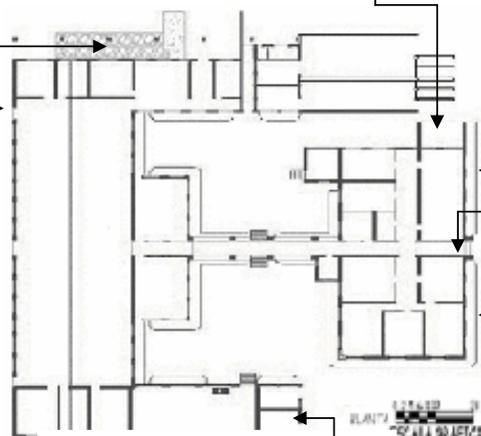
Eflorescencia, humedad y material expuesto

Perforación de muro para colocación de instalación eléctrica

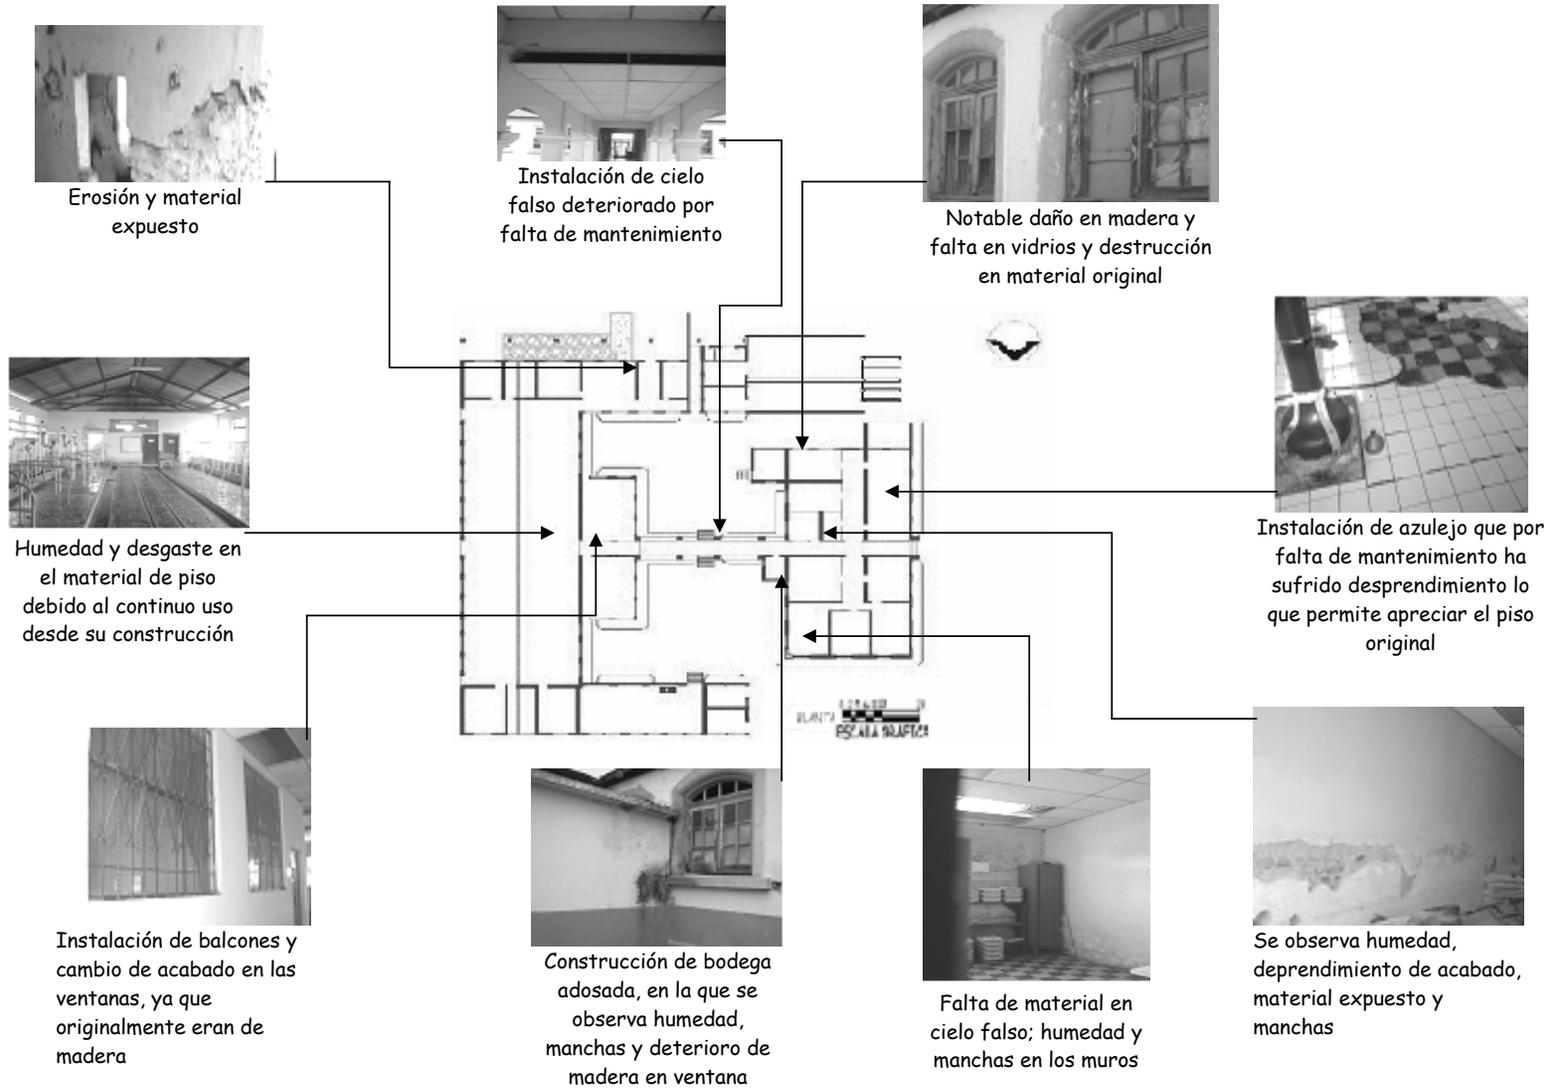
Material expuesto, humedad, eflorescencia y aplicación de acabado a base de arena y cemento
