**UNIVERSIDAD DE SAN CARLOS DE GUATEMALA
FACULTAD DE ARQUITECTURA**

***“CATALOGACIÓN Y CONSERVACIÓN DEL POBLADO HISTÓRICO
DE SAN MANUEL CHAPARRÓN, JALAPA, PROPUESTA DE RESTAURACIÓN Y RECICLAJE
DE LA CASA MARTÍNEZ GUERRA”***

**Tesis presentada a la Junta Directiva por:
ANA MARÍA LÓPEZ REYES**

Guatemala, mayo de 2005

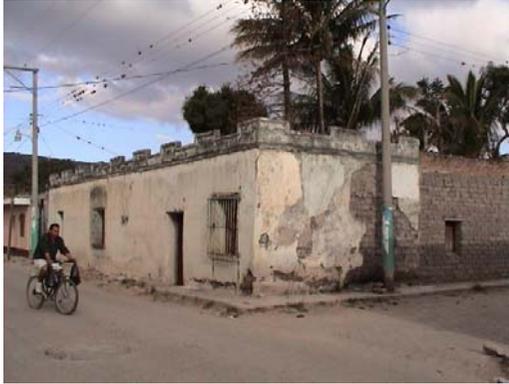
(3)

OBSERVACIONES: la vivienda tiene dos balcones en la fachada principal que aunque están deteriorados, tienen estilo colonial y son de hierro forjado.

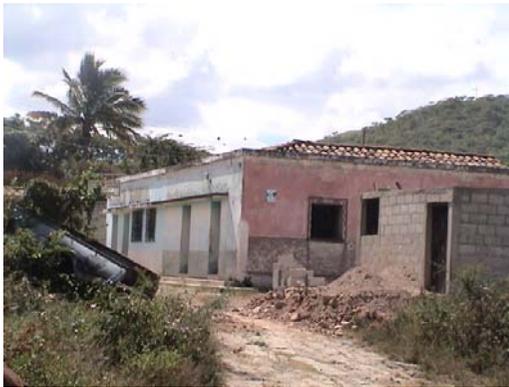
(4)

OBSERVACIONES: La vivienda ha tenido algunas reparaciones pero conserva su estructura original, una de las alteraciones mas notoria es la colocación de una cornisa de 0.90 m hacia la calle, en la fachada principal, se construyó con concreto armado y se utilizó como base el espacio vacío que dejaban los dinteles de madera de puertas y ventanas al deteriorarse con el tiempo.

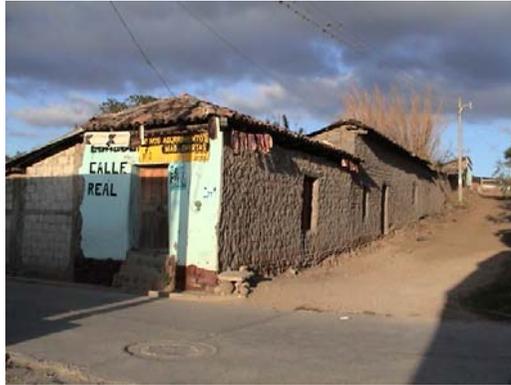
(7)

NOTAS: Vivienda con planta en L, pertenece al grupo de viviendas antiguas del poblado, se considera una de las que menos intervenciones ha tenido, situación que la hace ver en estado de deterioro.

OBSERVACIONES: Una parte del muro perimetral sobre la tercera avenida, fue sustituido por uno de block pómez y refuerzo de hierro y concreto, debido al derrumbamiento de un muro desplomado. Parte del piso fue sustituido por piso de cemento líquido, la vivienda conserva muchos de sus elementos originales, aunque se ven deteriorados.

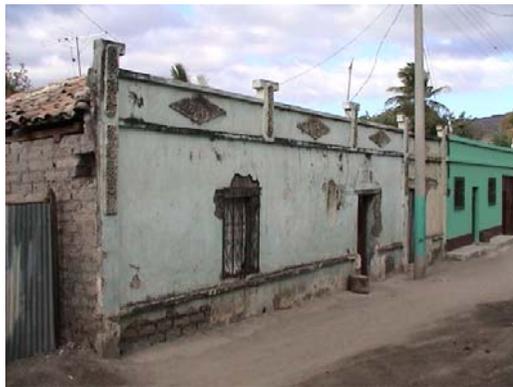
(18)

OBSERVACIONES: actualmente la vivienda muestra un deterioro notable, aunque esto ha significado que conserve su estructura y materiales originales.
