“PROPUESTA DE CONSERVACIÓN DEL TEMPLO, CAPILLA Y CASA
PARROQUIAL DE SAN JUAN ALOTENANGO Y SU ENTORNO INMEDIATO”

ALBERTO RAFAEL GONZÁLEZ FIGUEROA

GUATEMALA, AGOSTO DE 2005

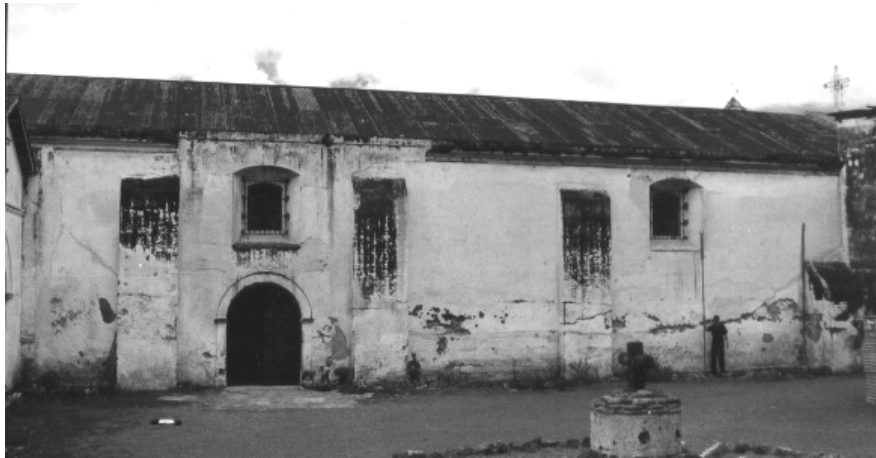
Fachada Lateral , del templo

Patología: manchas de humedad en el muro y contrafuertes, desprendimiento del acabado final, y grietas en el muro y desprendimiento de elementos y material.

Causas: Manchas en cornisas provocado por la contaminación atmosférica, humedad y desprendimiento de acabado causada por la lluvia, grietas y desprendimiento causado por causas sísmicas.

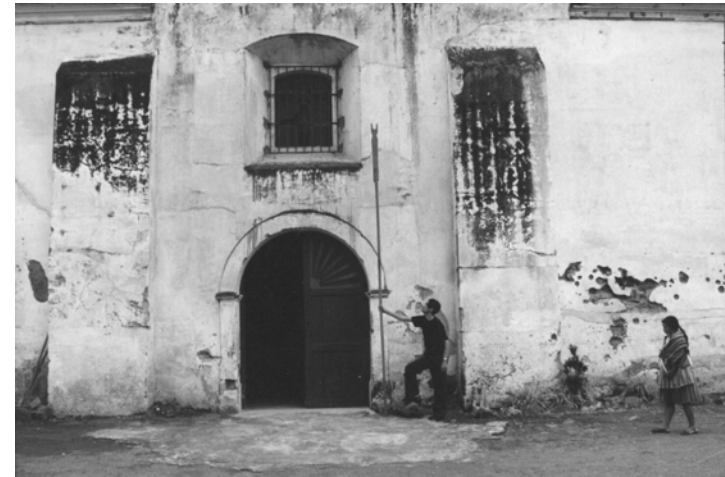
Ingreso Secundario, del templo

Patología: Desprendimiento del acabado, humedad en muros y contrafuertes, grietas

Causas: movimientos sísmicos, provocaron las. Grietas, la humedad provoca hongos y desprendimiento de acabados

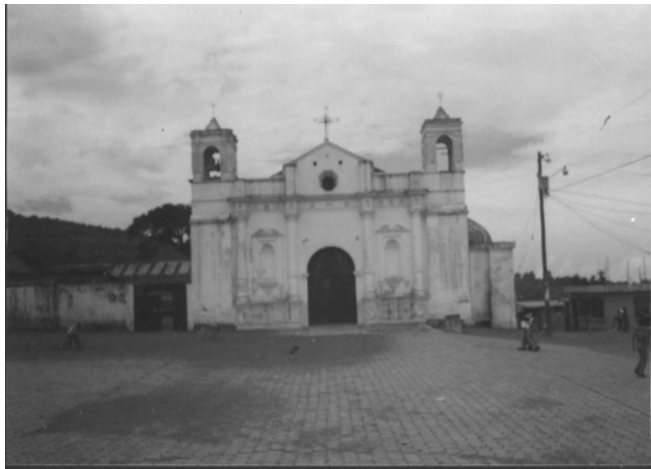
Fotografía No.3
Deterioro de la Fachada

Patología: desprendimiento de material de construcción. Humedad, hongos y microflora
Causas: erosión del adobe, y lluvia que provoca la humedad en muros.

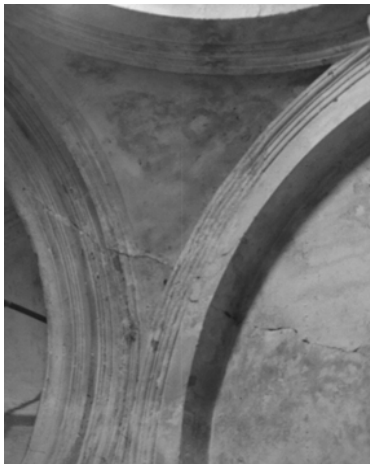
Fotografía No. 9
Detalle de Pechina

Patología: desprendimiento de material, grietas y fisuras en muros, microflora , humedad y hongos en muros
Causas: sismologías que provocaron el agrietamiento de las estructuras, humedad provocada por agentes físicos que producirán en el edificio microflora y fauna menor.

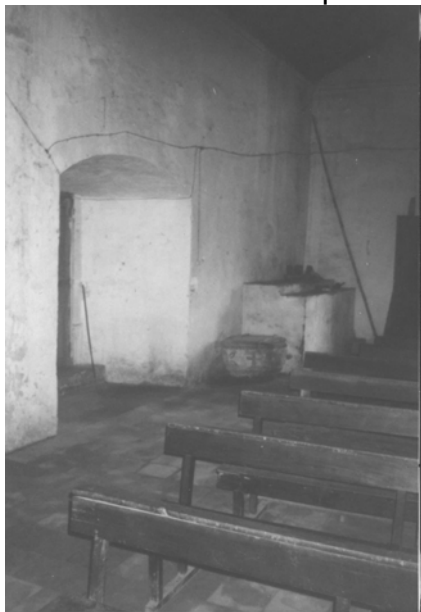
Muro lateral hacia templo

Patología: grietas y fisuras, desprendimiento de acabado final, humedad en baldosa de barro
Causas: sísmicas, alteraciones físicas de masa, humedad del suelo.

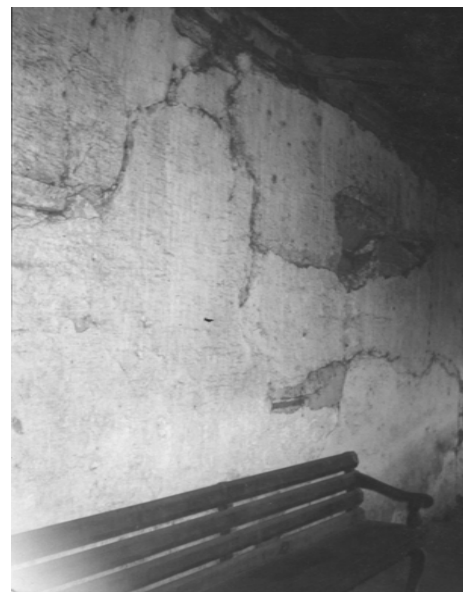
Muro lateral de Capilla

Patología: grietas y fisuras, desprendimiento de acabado.
Causa: sismos, alteraciones físicas de mas.

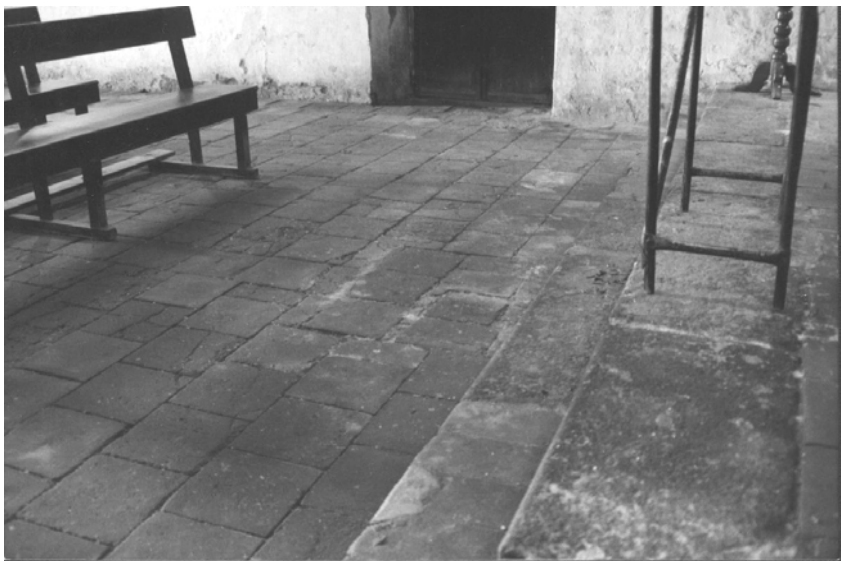
Fotografía No.16
Interior de la Capilla

Patología: humedad en piso, moho, grietas.

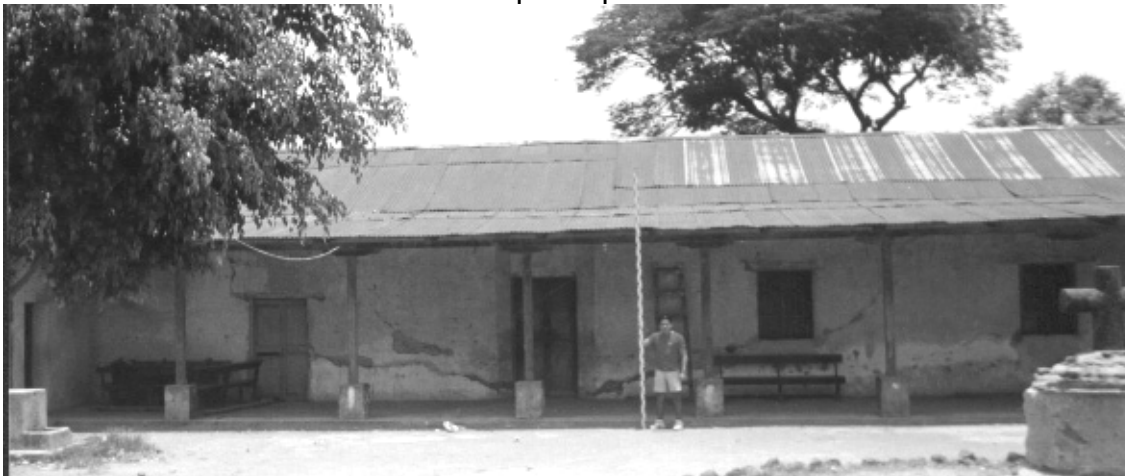
Vista frontal de casa parroquial.

Patología: desprendimiento de material, grietas, fisuras, microflora, humedad, faltante de elementos como lo son columnas de madera.
