*Revitalización del Calvario de San Luis Jilotepeque
y su entorno urbano inmediato (Calle Real)*

Estuardo Mendoza Paz
Guatemala de la Asunción, septiembre de 2005

Tesis de graduación titulada

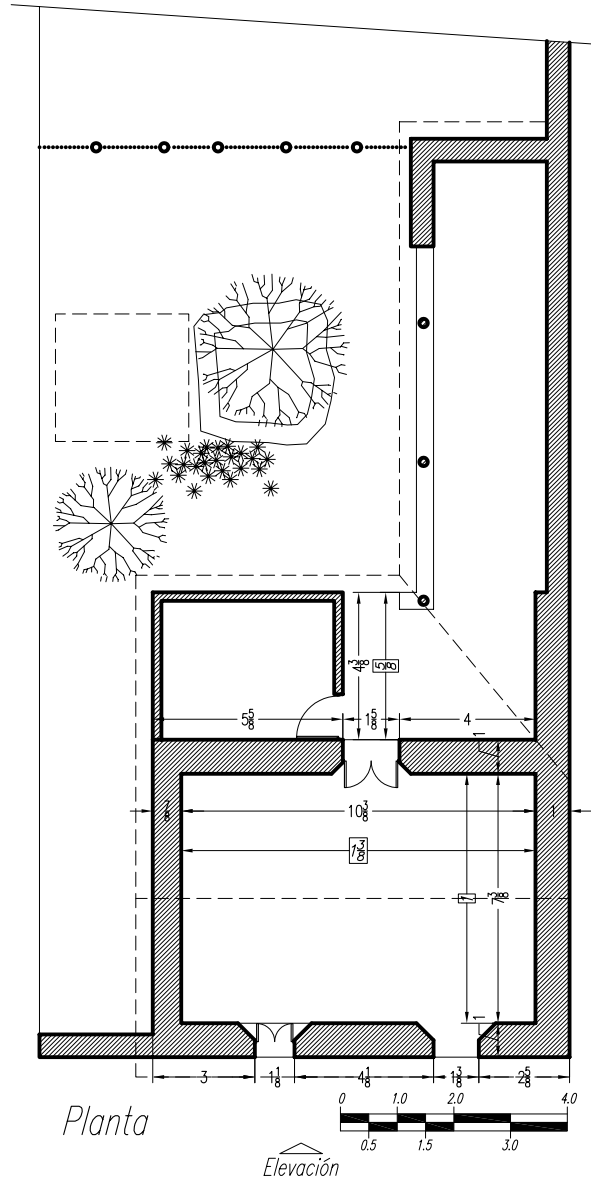
Intervenciones evidentes. En el extremo Este del inmueble se han demolido los muros colindantes, así como el techo del portal que originalmente era en forma de "L" (ver planta). Se han colocado columnas improvisadas de concreto, para reemplazar las originales. El único tipo de intervención ha sido en pro del deterioro y no se observan mejoras aparentes en absoluto.

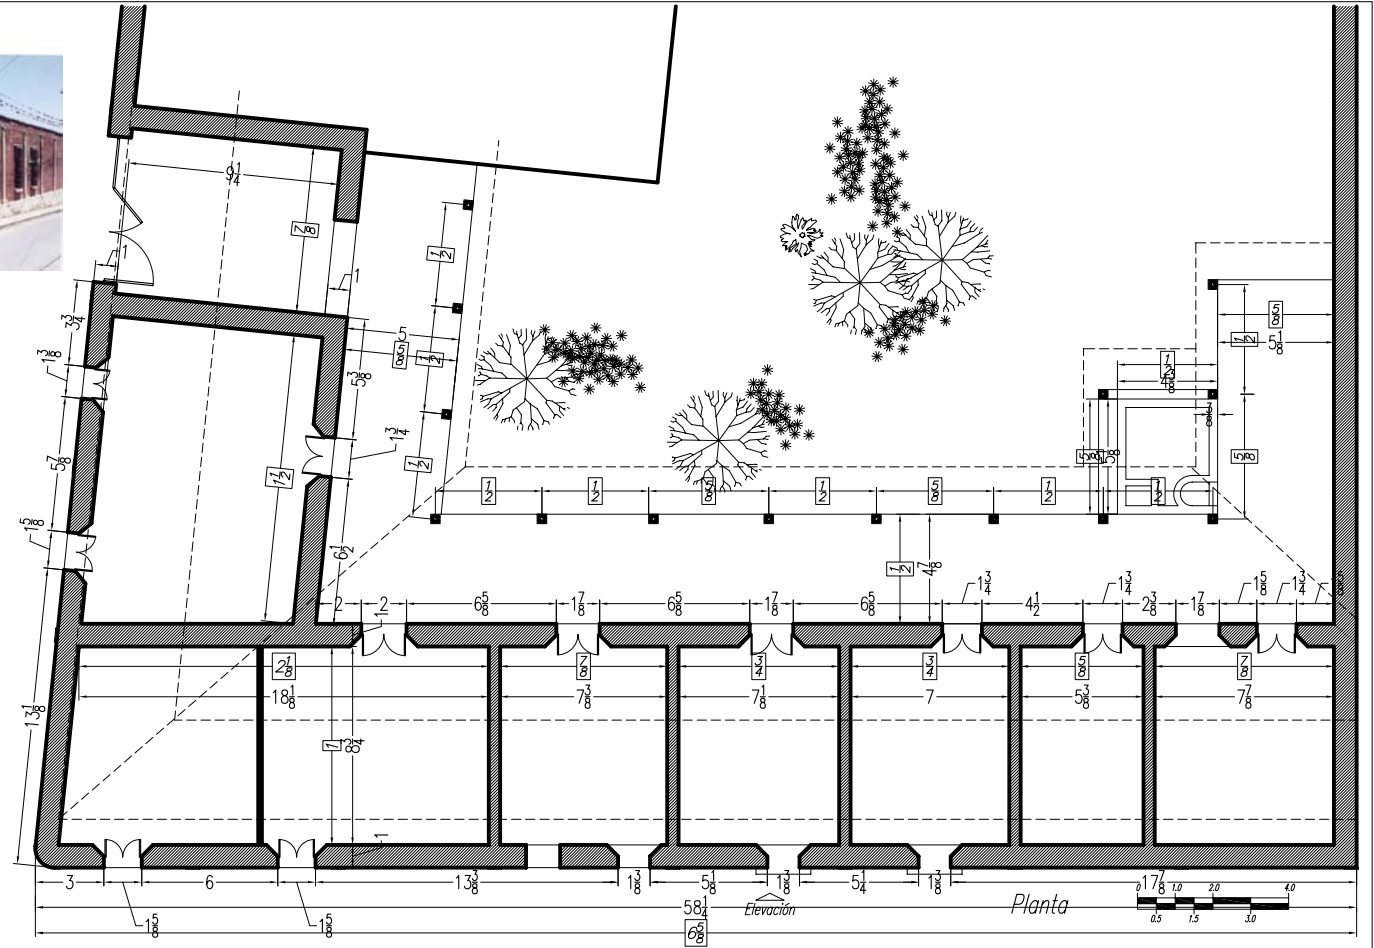
Intervenciones evidentes: Las intervenciones más evidentes se encuentran en el lado sur del terreno, donde se subdividió la propiedad, truncando la extensión de la construcción. Se levantó muros de block y concreto reforzado que no permiten el acceso a tales subdivisiones. además, el piso de la casa y el portal no son originales.

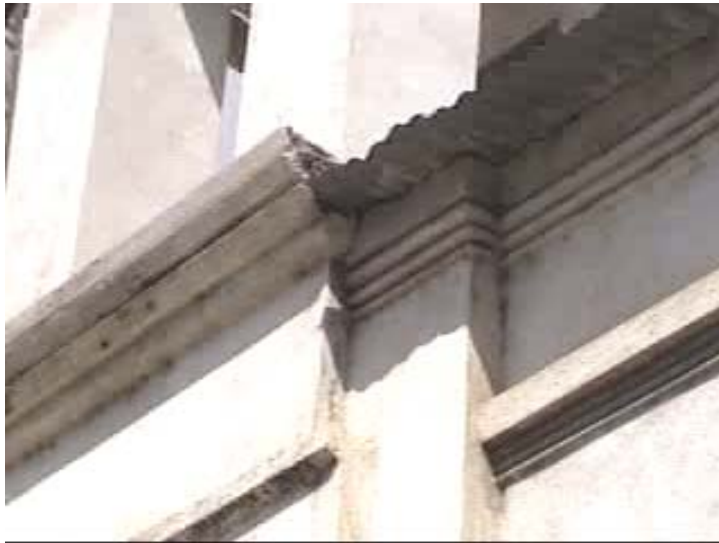
Gráfica 3-7. *Detalle de la junta entre la fachada y los muros de la nave del Calvario. Se puede apreciar la forma en que la lámina tiene su vertiente, además se nota la irregularidad y desorden en cuanto a las molduras. Se observa, asimismo, que ninguna moldura tiene tratamiento de gota.*
Fuente: elaboración propia. Noviembre 2001.
