Universidad de San Carlos de Guatemala
Facultad de Arquitectura

**Sistemas Constructivos con Tecnologías Alternativas
para el mantenimiento de las casas Construidas por la
United Fruit Company en Guatemala**

Por: Edgar Antonio Gatica Garcia
Guatemala Noviembre, del 2005

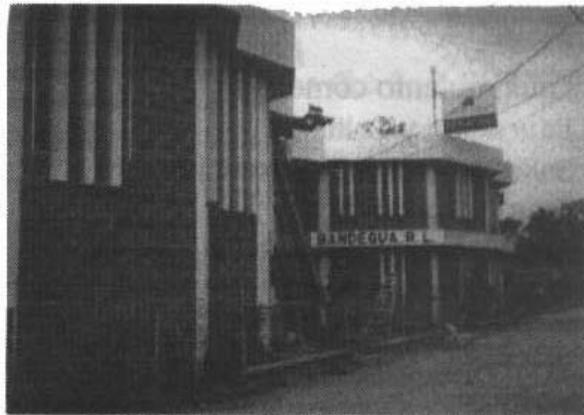
Deterioro visual, por Arquitectura ajena a la Tipología original, Bananera, Morales, Izabal.
Foto. No. 4

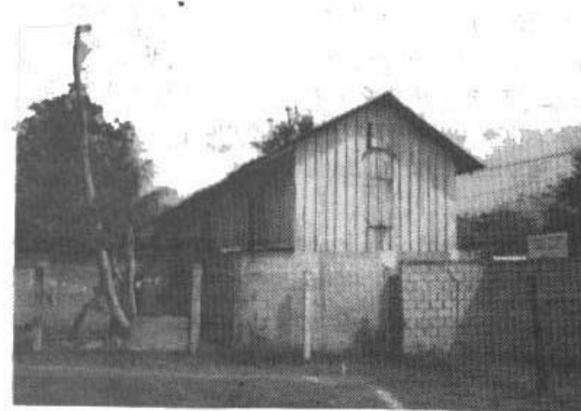
Construcciones actuales de block. Quiriguá, Los Amates, Izabal
Foto No 5

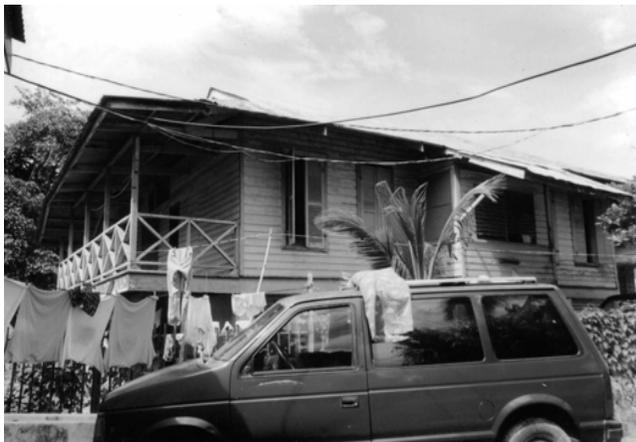
Foto. No. 5
Vivienda unifamiliar en deterioro próxima a demolerse. Col-U.F.Co., Puerto Barrios, Izabal.

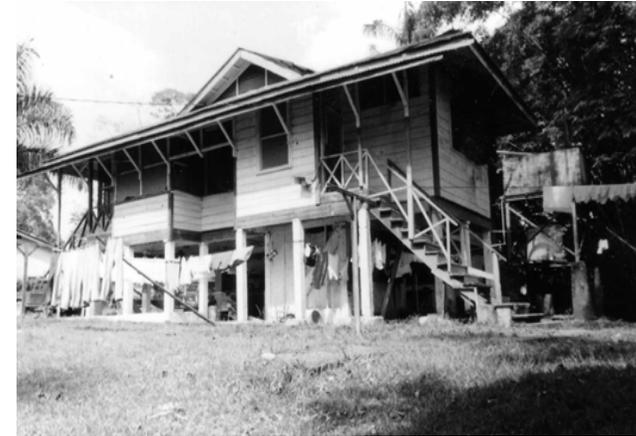
Foto. No. 6
Vivienda unifamiliar en deterioro próxima a demolerse. Col. Ex -U.F.Co., Puerto Barrios, Izabal.

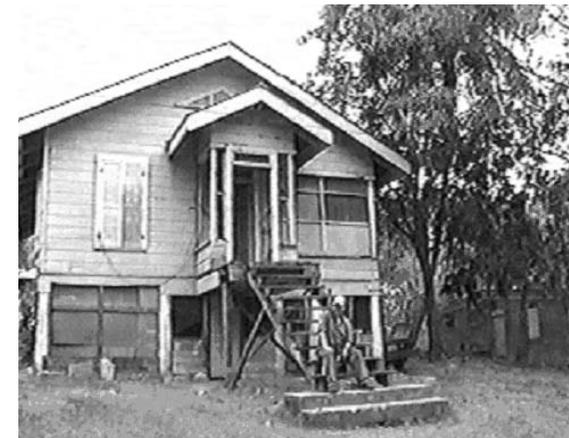
Foto. No.42
Vivienda tipo bungalow, que vale la pena su mantenimiento, Col. INDAPS, Quiriguá, Los Amates, Izabal.

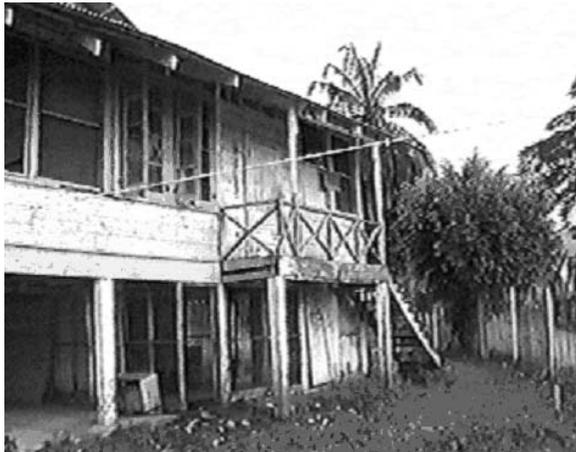
Foto. No.43
Vivienda unifamiliar, con deterioro en ventanas, puertas, gradas, varandas, etc. Col. INDAPS, Quiriguá, Los Amates, Izabal.

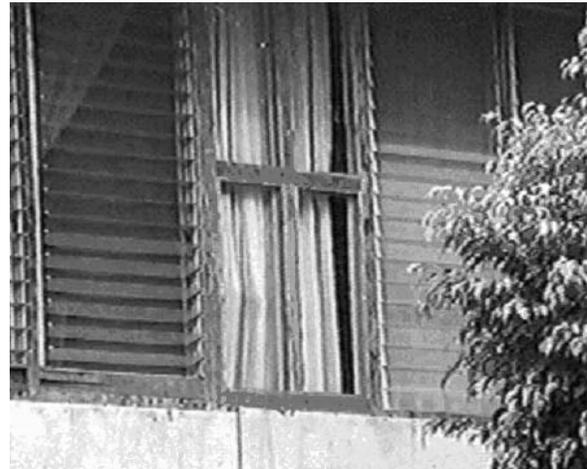
Foto. No.45
Ventanas de aluminio y vidrio, materiales inadecuados para el tipo de vivienda. Col. INDAPS, Quiriguá, Los Amates, Izabal.

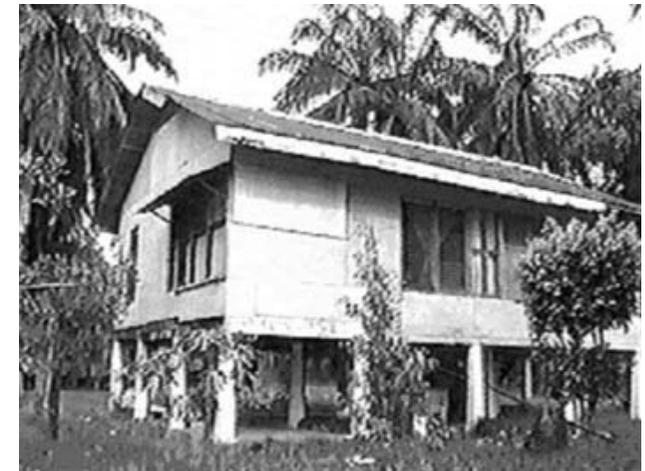
FOTO No. 47
Tabiques deteriorados y con mantenimiento incorrecto. Col. INDAPS, Quiriguá, Los Amates, Izabal.

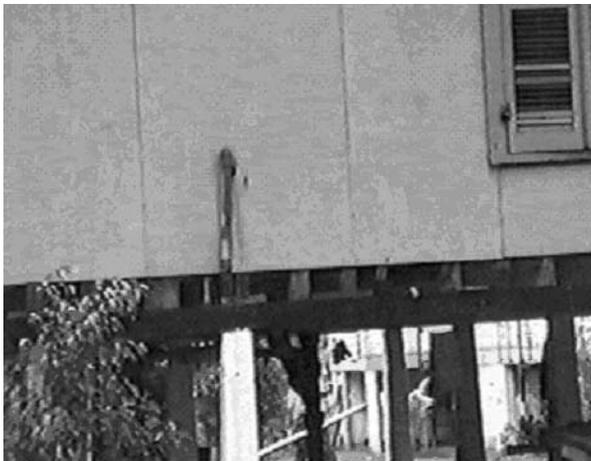
Foto. No.44
Uso de materiales inadecuados para tabiques exteriores, Col. INDAPS. Quiriguá, Los Amates Izabal.

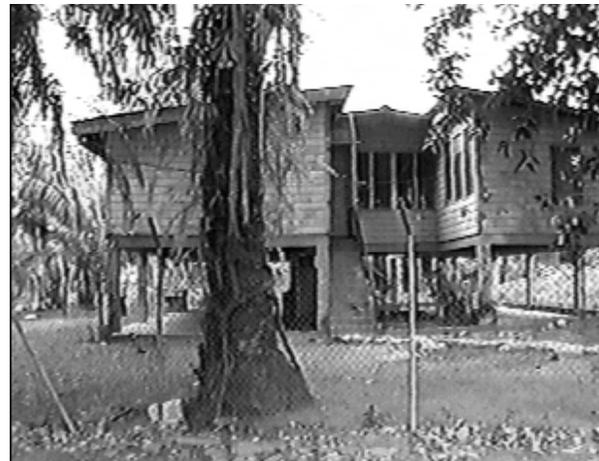
FOTO No. 46
Casa deshabitada en completo abandono, y en constante deterioro general. Col. INDAPS. Quiriguá, Los Amates, Izabal.

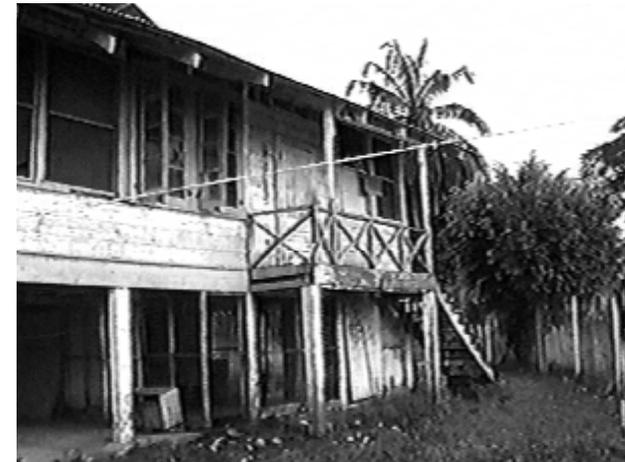
Foto No. 2
Toma de una vivienda unifamiliar, donde se observó un caso parecido. Col. INDAPS, Los Amates, Izabal.

Varias empresas se dedican a la prefabricación y tratamiento de elementos en madera en el país, que pueden sustituir los elementos dañados. Estas empresas trabajan con madera nacional. Las cuales son tratadas con métodos eficientes para su preservación y duración. Estos elementos se pueden adecuar perfectamente, sin alterar el conjunto de la estructura. Para el caso anterior, están las vigas de madera de pino tratadas con preservante hidrosoluble CCA/C, que se mencionó en el capítulo II de alternativas para el mantenimiento. Estas vigas vienen dimensionadas de la siguiente manera: Largos de 6, 8, 10, 12, 14 y 16 pies. Y se utiliza madera nativa como Ciprés, Teca, Santa María, etc. Precio aproximado mas instalación (mano de obra actual) es de Q31.00 metro lineal

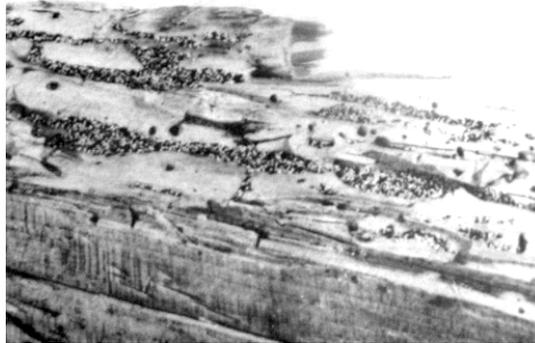
Foto No. 3

“Kalotermitidae” es la especie de termitas de la madera seca. Para alimentarse dependen de grandes cantidades de protozoos que viven en el intestino trasero de aquellas y que llevan a cabo la desintegración inicial de la celulosa en partículas de madera. La Lignina no es digerida sino excretada en la forma de pequeñas pelotitas que rápidamente se endurecen y toman el aspecto de semillas se expone aquí lo que es “Kalotermitidae” para completar información de la Foto No.3 a continuación..

Muestra del deterioro provocado por la especie de Termitas de madera seca "Kalotermitide"⁵.

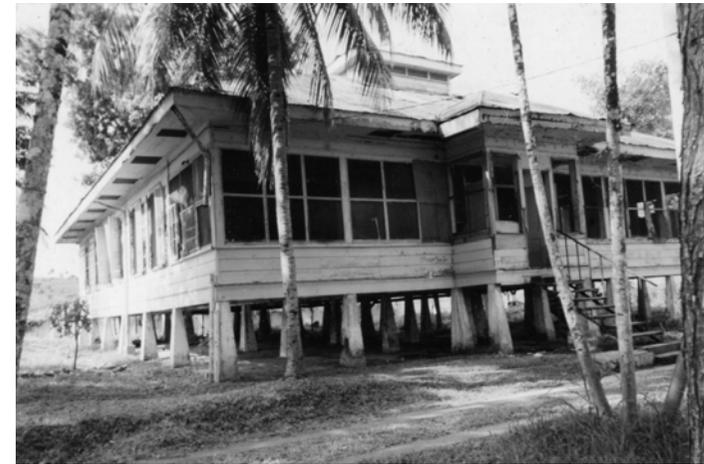
En la fotografía No.9, se aprecia una casa para solteros, como se llamaba originalmente, hoy en día la habitan estudiantes del Instituto nacional de adiestramiento para técnicos en salud. (Localizada en la parte posterior del actual edificio.) Esta casa está bastante deteriorada y a continuación se presentan varias alternativas para su mantenimiento.

Foto No. 9
Casa de estudiantes del Indaps., Quiriguá, Los Amates, Izabal.
