Recuperación de la Estación del Ferrocarril de Chiquimula sus Inmuebles y Vía Verde a Petapilla

Herbert Overbeck Fonseca
Víctor Manuel Arias Castillo

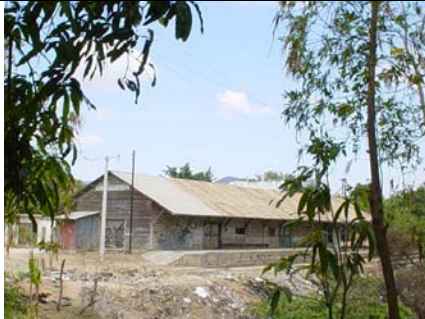
<p>Foto 6-55. Edificio de la Estación Central del Ferrocarril vista sur - este. Fuente: Arias/Overbeck</p>
<p>Estado Físico</p>	<p>La edificación aún mantiene su aspecto y su estilo con el que originalmente fue concebida. Presenta algunos cambios desde su construcción original como la adición de un ambiente nuevo en el exterior del edificio utilizado como servicio sanitario, así como los efectuados para introducir la energía eléctrica. Los deterioros son visibles en estructuras, cubiertas, pisos, puertas y ventanas producto del paso del tiempo y de actos vandálicos. La madera, tanto columnas como paredes están podridas, apolilladas o rotas; cimentaciones, gradas y pisos agrietados; y las láminas galvanizadas están oxidadas o perforadas. El mal estado de las columnas exteriores del andén de pasajeros pone en riesgo el desplome del techo.</p>

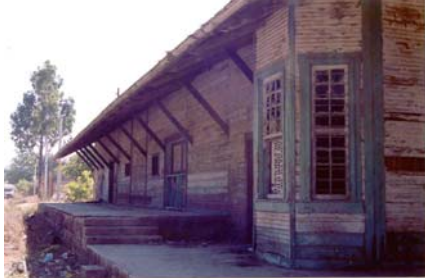
<p>Foto 6-56. Deterioros en la estructura de la Estación Central. Fuente: Arias/Overbeck</p>

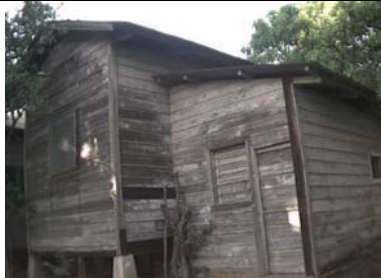
<p>Foto 6-59. Daños en los muros a causa de la falta de mantenimiento. Fuente: Arias/Overbeck</p>

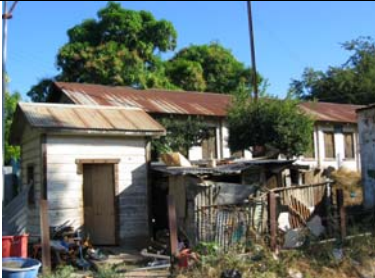
<p>Foto 6-62. Ambiente adherido con material de desecho. Fuente: Arias/Overbeck</p>
