Universidad de San Carlos de Guatemala
Facultad de Arquitectura

PROPUESTA DE RESTAURACIÓN DEL
TEMPLO DE LA ASUNCIÓN, CASA PARROQUIAL
Y SU ENTORNO INMEDIATO, TACTIC, ALTA VERAPAZ

Guatemala, Enero de 2006

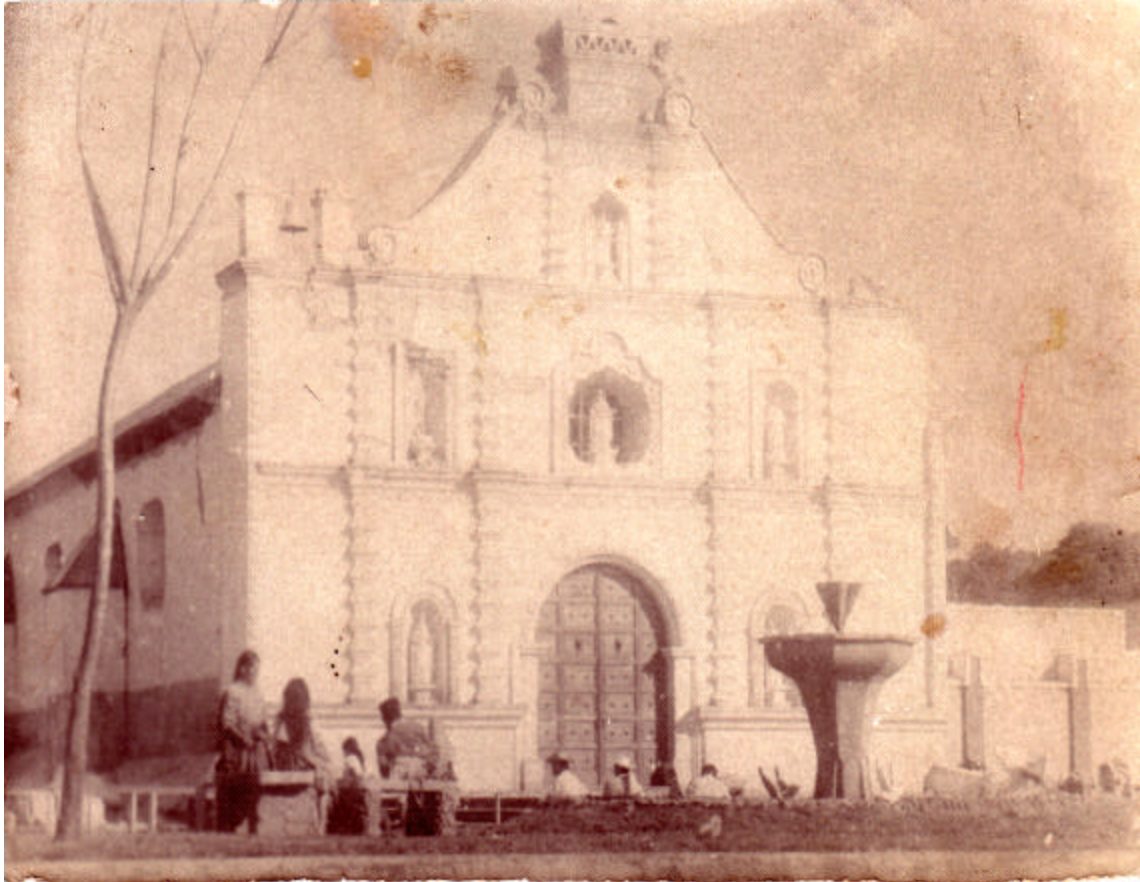
Fotografía del 4 de febrero de 1976: Esta fue tomada horas después del terremoto 4 de febrero de 1976, muestra que los campanarios se cayeron, así como también se muestra cómo era el parque para esa fecha.
 Fuente: Sr. Mario Calderón, secretario del Consejo Económico Parroquial, Archivo personal.

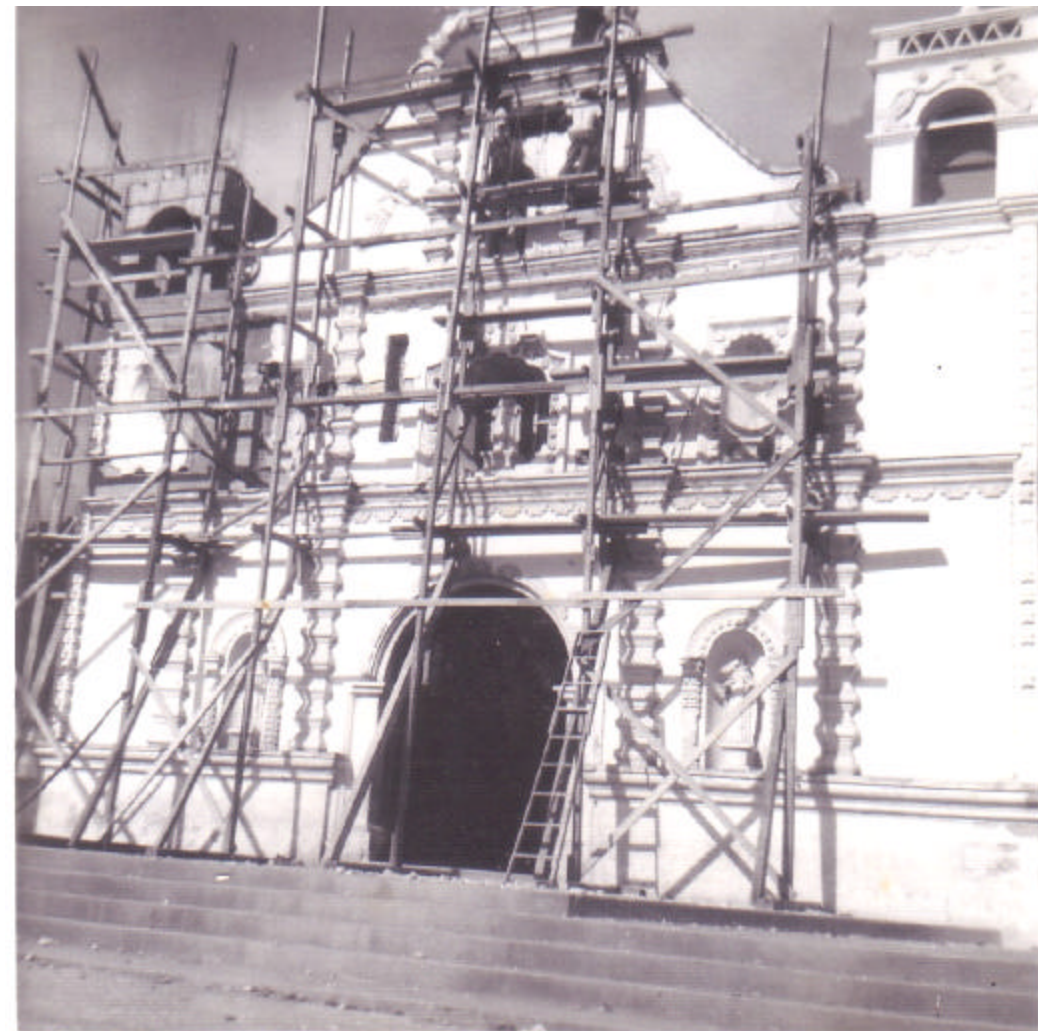
Fotografía tomada el 25 de mayo de 1978, se estaban realizando los trabajos de reconstrucción del campanario norte, de las grietas de la fachada y se movieron 2 esculturas de Santos probablemente para realizarles reparaciones. *Fuente: Rvdo. Padre Rossi párroco del Templo de la Asunción, Archivo parroquial.*

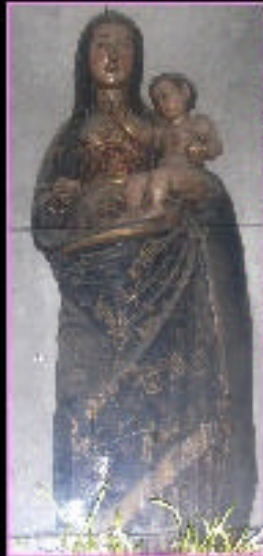
1) HORNACINA DE LA IMAGEN DE LA SANTISIMA VIRGEN DEL ROSARIO

1) La imagen de la Santísima Virgen del Rosario se encuentra en buen estado, debido a que presenta algunos deterioros en sus acabados, así como le falta el resplandor en la cabeza y solo se encuentra el elemento donde está se coloca. La hornacina en que se encuentra está formada por un marco de madera y vidrio, el cual tiene una grieta transversal. La hornacina tiene a su alrededor a bujiques vegetales, y en la parte baja una repisa, en la cual se colocan las ofrendas como flores y candelas.

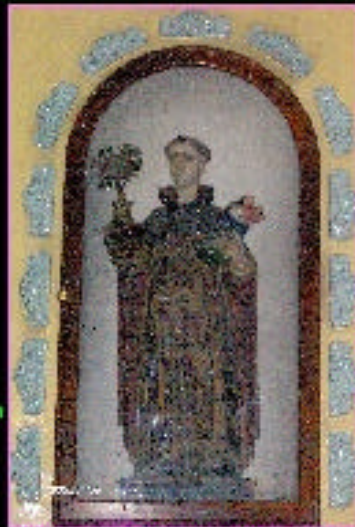
2) HORNACINA DE LA IMAGEN DE SAN JACINTO

2) La imagen de la San Jacinto se encuentra en buen estado, debido a que presenta algunos deterioros en sus acabados por la erosión y la falta de mantenimiento. La hornacina en que se encuentra está formada por un marco de madera y vidrio, el cual tiene una grieta transversal. La hornacina tiene a su alrededor a bujiques vegetales, y en la parte baja una repisa, en la cual se colocan las ofrendas como flores y candelas.

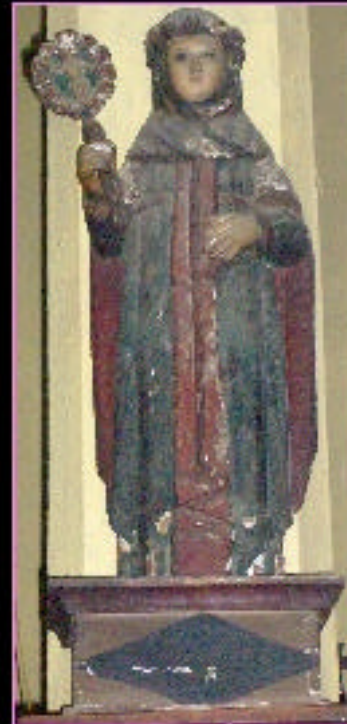
3) IMAGEN DE SANTA ROSA DE LIMA

3) Esta imagen presenta deterioros graves, principalmente desproporcionadas de los materiales que la componen, es una de las imágenes antiguas que posee el Templo, está sobre un basamento que tiene pintado un nicho de. Se encuentra sobre un pedestal de madera, empotrado a una de las columnas. Tiene una intencionalidad en la mano derecha, la cual se nos debe a la desproporción que presenta este elemento. En esta se muestra a Santa Rosa de Lima, religiosa en Paiz, perteneciente a la Orden Dominica. Primera religiosa en el continente americano en 1871.

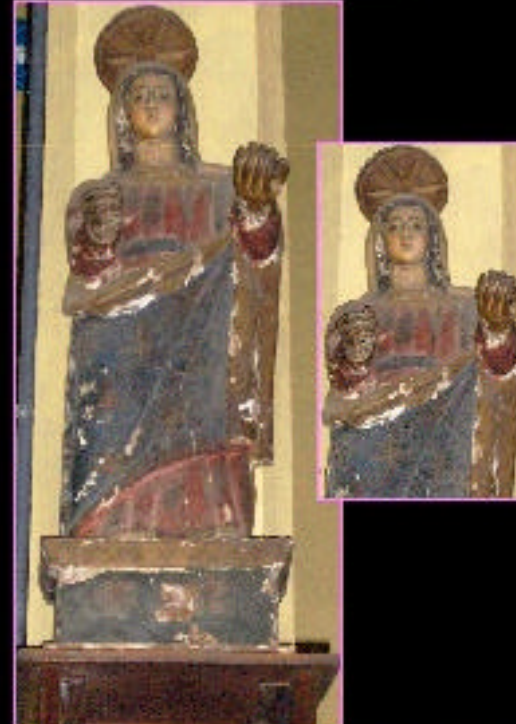
4) IMAGEN DE SANTA ANA

4) Esta imagen presenta deterioros graves, principalmente desproporcionadas de los materiales que la componen así como una grieta en la parte baja del manto, es una de las imágenes antiguas que posee el Templo, la imagen reposa sobre un basamento pintado con motivos florales. Se encuentra sobre un pedestal de madera, empotrado a una de las columnas. Tiene intencionalidad en los dos brazos, que se aprecian por desproporción que presentan en relación al cuerpo de la imagen. Se tiene a Santa Ana, Madre de la Santísima Virgen María.

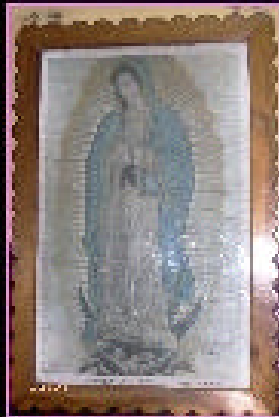
6. **Cuadro de la Virgen de Guadalupe**, ubicado sobre el muro interior sur del templo, en el cual a la Virgen reina de México y Española de América, sostenida por un ángel que le sirve de palma. El cuadro se encuentra deteriorado por la humedad que ha hecho en la forma antigua.
