**REVALORIZACIÓN DEL EDIFICIO Y SU ENTORNO
DE LA ANTIGUA ESCUELA PÚBLICA DE SAN
MIGUEL CHICAJ, BAJA VERAPAZ.**

EDGAR MILTON POLANCO CASTAÑEDA.
GUATEMALA DE LA ASUNCIÓN. FEBRERO 2006

ARQUITECTO.

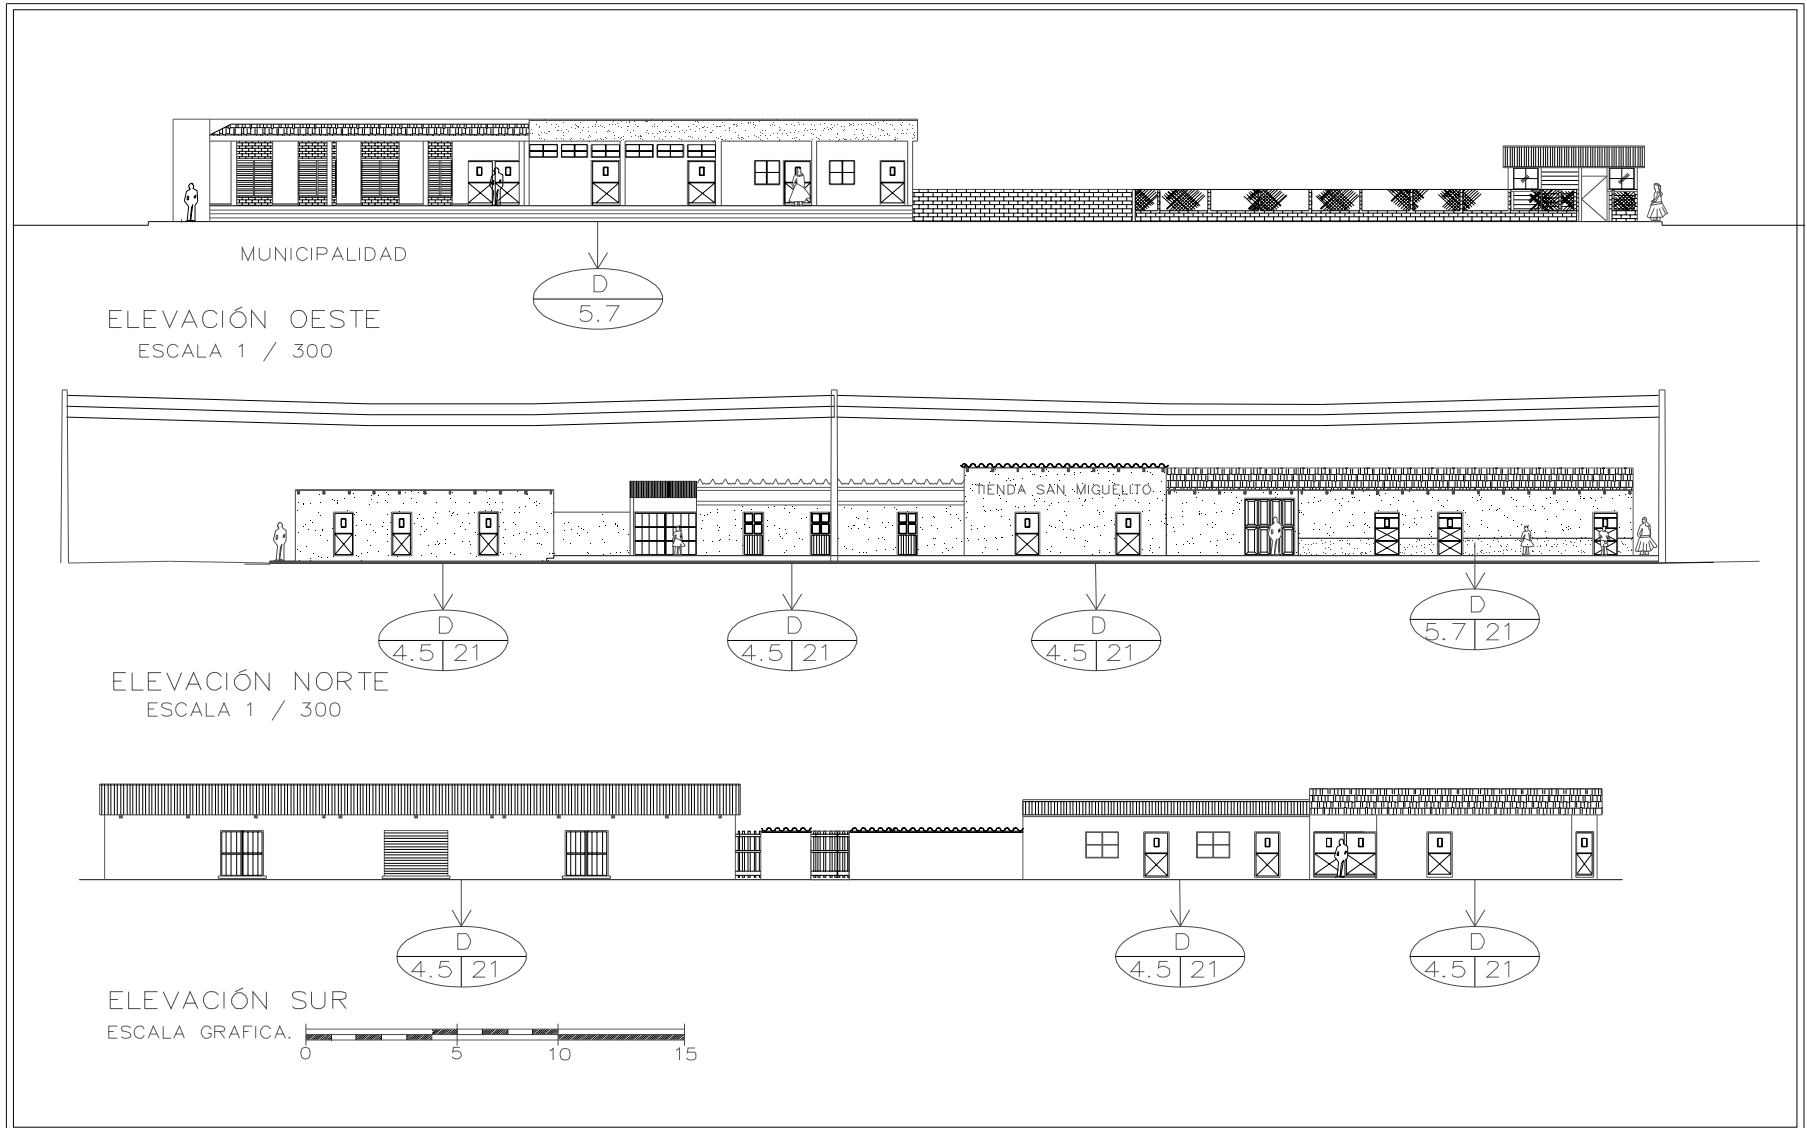
UNIVERSIDAD DE SAN CARLOS. DE GUATEMALA. FACULTAD DE ARQUITECTURA	LEVANTAMIENTO DE DAÑOS Y ALTERACIONES EN EL ENTORNO.		REVALORIZACIÓN DE LA ANTIGUA ESCUELA SAN MIGUEL CHICAJ. B.V.	43
	UBICACIÓN: SAN MIGUEL CHICAJ. SIN ESCALA.	DIBUJO: EDGAR M. POLANCO. GUATE. 2005

ELEMENTO	ASPECTO FORMAL	DAÑO y/o ALTERACIÓN	CAUSA	AGENTE
VIVIENDAS INTERVENIDAS	PERDIO TODA CARACTEISTICA HISTÓRICA.	LOS MUROS FUERON LEVANTADOS CON BLOCK Y LA CUBIERTA SE CAMBIO A LÁMINA DE CINC.	TERREMOTO DE 1976 CONSTRUCCIONES INADECUADAS.	HUMANOS, ATMOSFÉRICO.
VIVIENDAS NO INTERVENIDAS	CONSERVA SU ESTILO INICIAL.	HAN SIDO PARCIALMENTE INTERVENIDAS POR MANTENIMIENTO O POR DAÑO DE TERREMOTO.	MANTENIMIENTO.	HUMANOS, ATMOSFÉRICO.
MUNICIPALIDAD	MODERNO.	CAMBIO DE EDIFICIO.	EDIFICIO ANTIGUO CON DAÑADO Y CARENTE DE SERVICIOS ESENCIALES.	HUMANOS, ATMOSFÉRICO.
PARQUE	CONTEMPORANEO.	INTERVENCIÓN TOTAL.	DESCONOCIDA.	HUMANOS, FÍSICOS. AGENTES ATMOSFÉRICOS.
TEMPLO CATÓLICO.	CONSERVA SU ESTILO INICIAL.	INTERVENIDA POR EL IDAEH. MURO PERIMETRAL Y CAPILLAS CON SERIOS DAÑOS.	FALTA MANTENIMIENTO, USO, EXPOSICIÓN, HUMEDAD.	HUMANOS, ATMOSFÉRICO.
OFICINA DE CORREOS	CONSERVA SU ESTILO INICIAL.	NO HA SIDO INTERVENIDA CONSERVA SU ESTILO INICIAL.

CALLES	CONTEMPORANEO.	EN ESTE MOMENTO NO OBSERVA NINGÚN DAÑO PUES FUE ASFALTADA RECIENTEMENTE. ANTERIOR CARPETA DE RODADURA ERA DE ADOQUIN DE CONCRETO.	MANTENIMIENTO.	HUMANOS, USO.

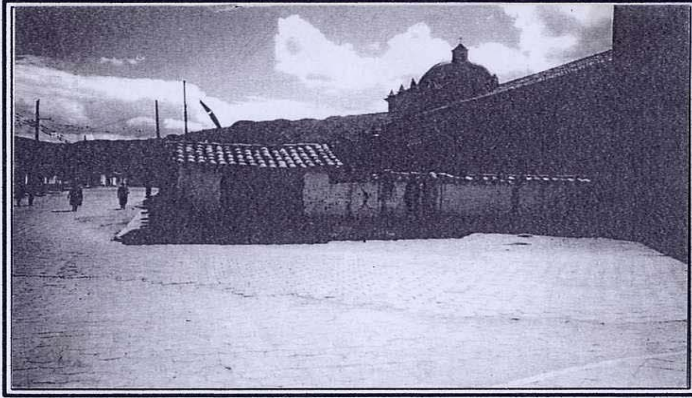
FOTO N°18
LOS DAÑOS QUE MUESTRA LA CAPILLA POSA OCACIONADOS POR AGENTES CLIMÁTICOS Y USO.

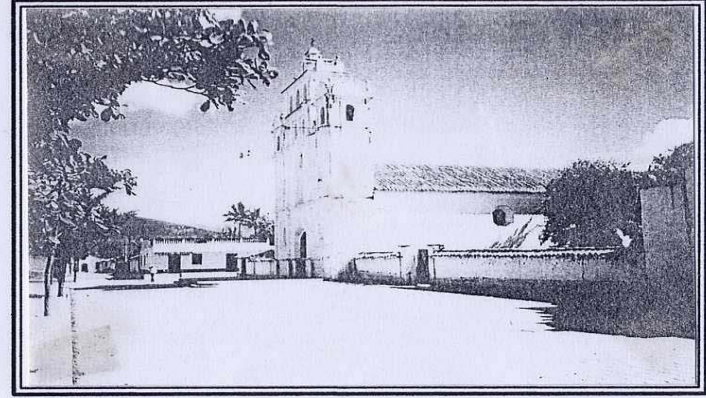
FOTO N°19
FACHADA DEL TEMPLO CATÓLICO DE SAN MIGUEL CHICAJ Y DETALLE DE LOS DAÑOS QUE PRESENTA.

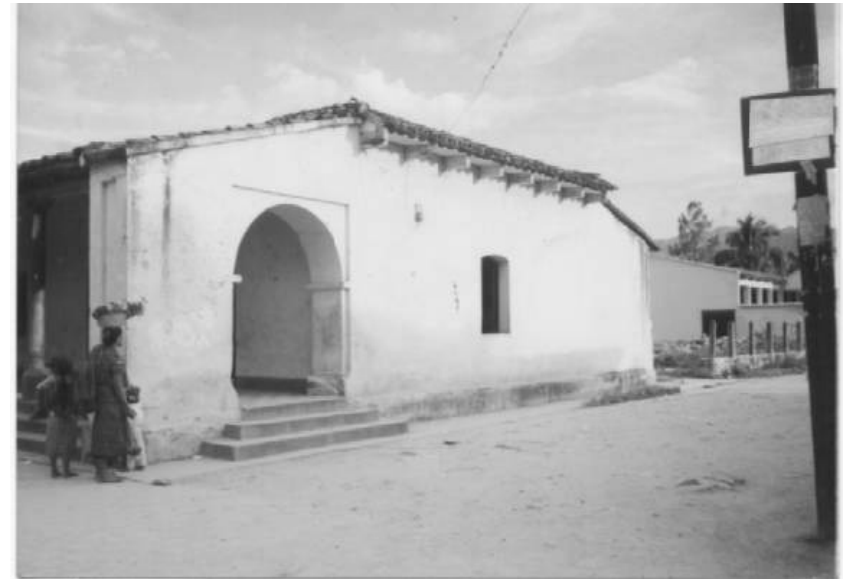
Foto n°.21

Elevación este del edificio se observa las manchas en la estructura y el estado de la calle.

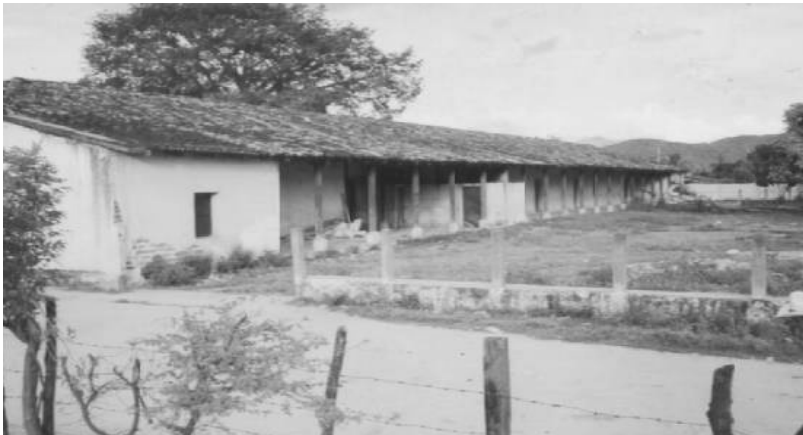
Foto n°.23

Elevación posterior del edificio, se observa el abandono.

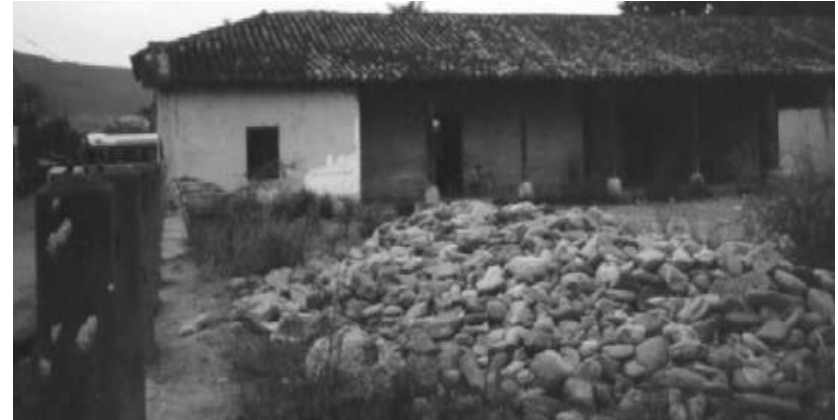
Foto n°.24

Elevación sur del edificio indica el poco mantenimiento recibido.

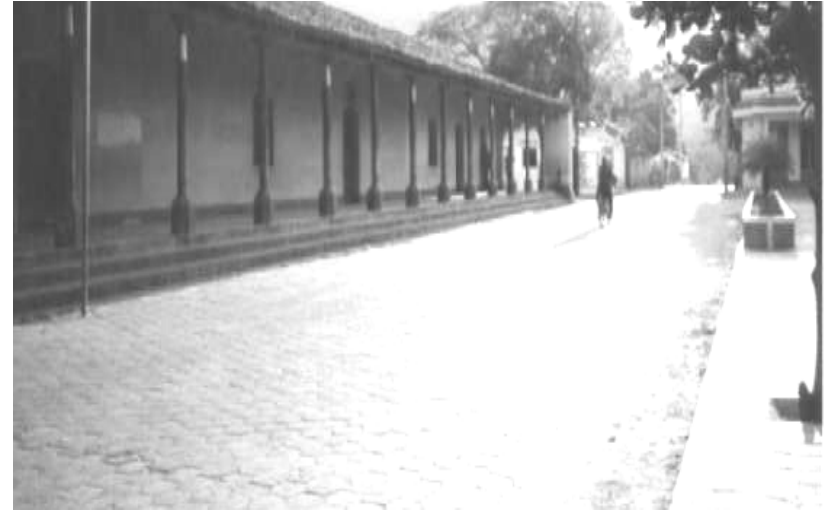
Foto n°32

Se nota el deterioro de la teja faltante, los muros, y la decoloración de la pintura, las manchas y el repello de las paredes con algunos problemas.

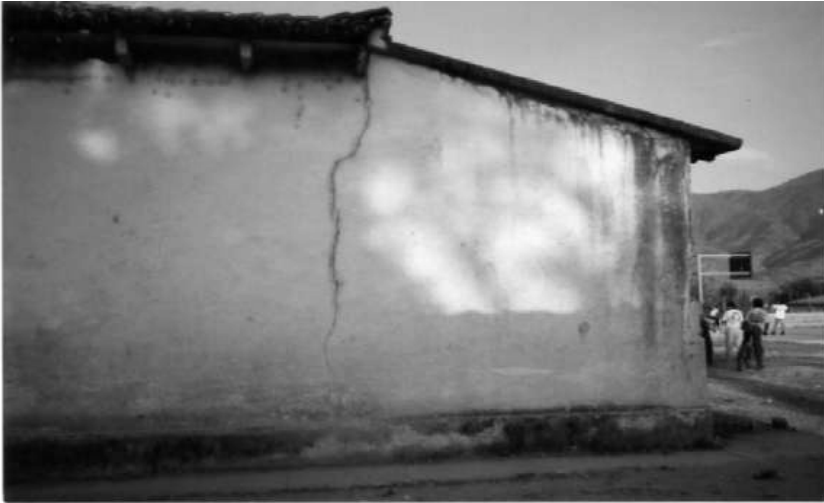
Foto no.33

Se resalta la grieta en la fachada lateral oeste del edificio, se determinó que la causa del apareamiento de ésta se debe a que por ser una construcción de mampostería, el peso del material utilizado ocasionó el hundimiento del cimiento y por la carencia de refuerzos que neutralicen los esfuerzos de corte provocados por la tensión. Otra hipótesis podría ser que esta parte del edificio se construyó posterior a la ejecución de la nave central y por no ser un trabajo monolíticamente hecho sufrió el desplome el cual ocasionó la grieta que se observa en el esquema, parece que el cimiento de esta parte fue adosada a la nave central, se cree también que fue provocado por la humedad o algún movimiento telúrico que hizo ceder la estructura.

El deterioro de la teja, la estructura y la cubierta observan manchas por humedad y repello erosionado.

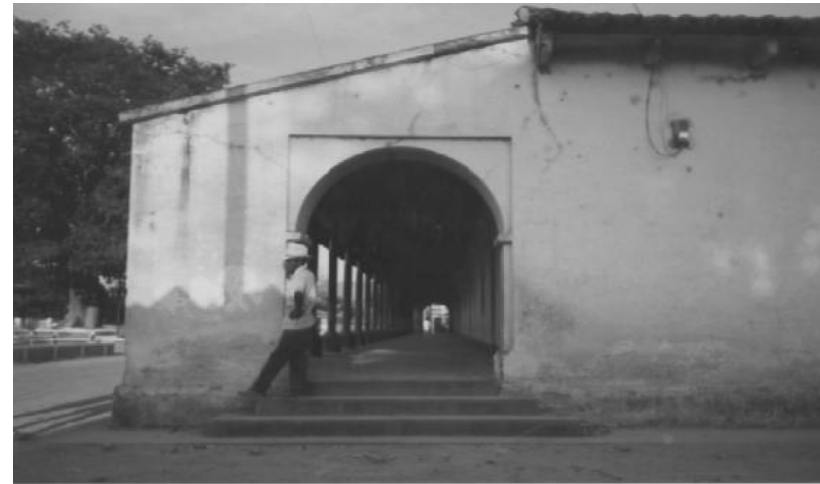
Foto no.34

En la elevación oeste, se observa el ingreso al portal de enfrente, se observa el pobre mantenimiento que este recibe, contrario al otro extremo aquí no presenta grietas, pues éste si es un elemento construido con el edificio. Todavía se observa que la calle no presenta recubrimiento en la pista de rodadura.

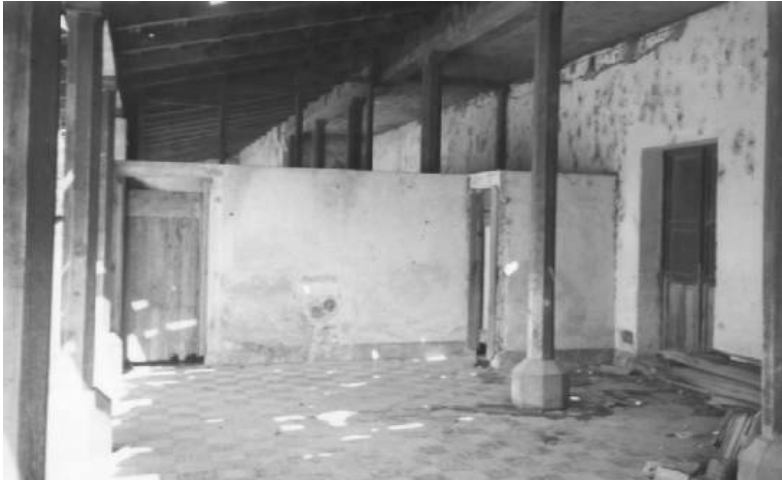
Foto no.35

Muestra también el descuido que ha tenido el edificio y en consecuencia el uso de las instalaciones ha menguado por la falta de seguridad, limpieza y confort que ofrece la estructura.

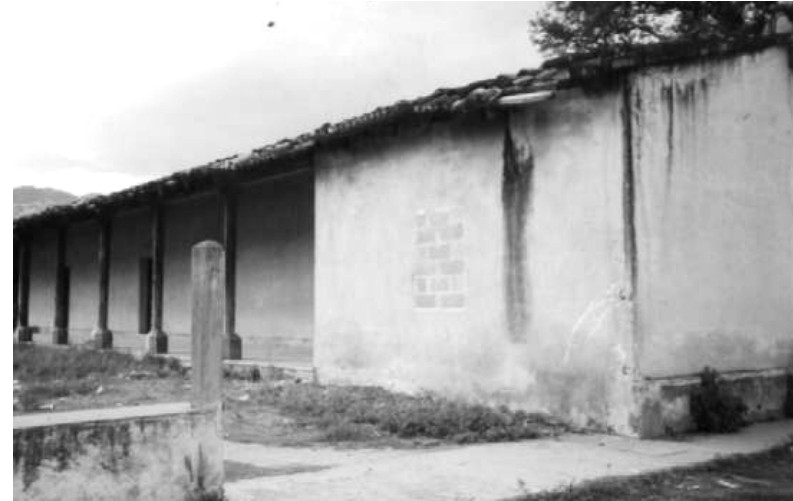
Foto no.36

Muestra el abandono y la fatiga de los materiales en la cubierta del edificio ocasionados por la humedad, se ve un tapial en la ventana, daños en el recubrimiento de paredes y manchas por humedad y descuido en el mantenimiento del área verde en el predio.

Se puede ver el muro perimetral el cual se encuentra inconcluso, y el límite de la calle con el predio no existe.

Terminar el muro perimetral que se encuentra a medias colocándole su malla de protección y pintar todo el perímetro del muro.

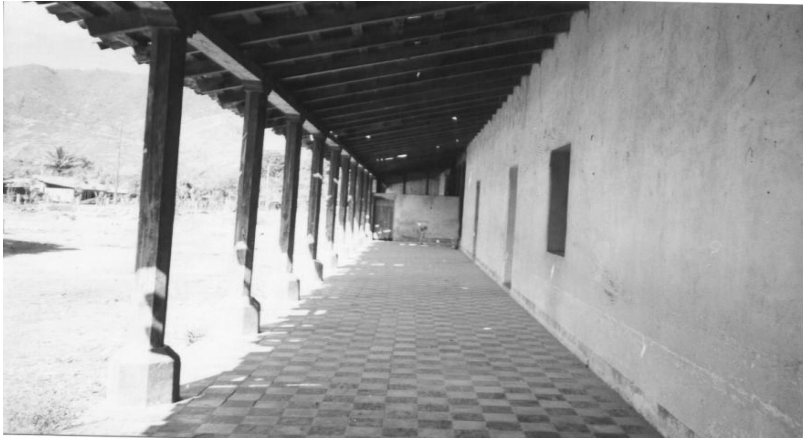
Foto n° 37

Del posterior se observa lo erosionado del piso, el tapial en el vano de la puerta, la decoloración de las columnas y daños por humedad en la estructura de cubierta.

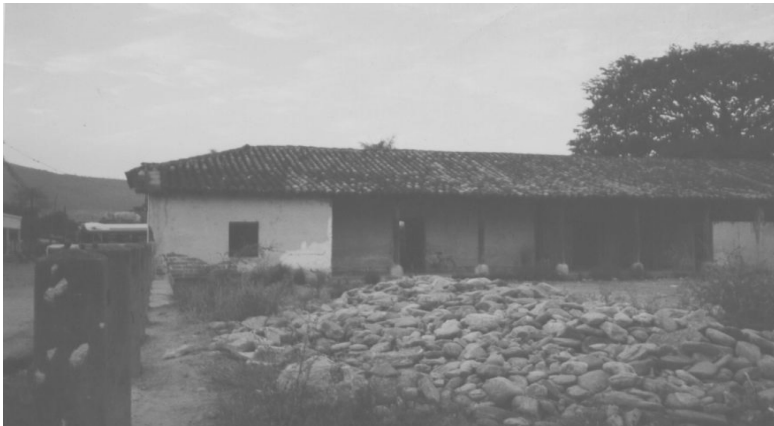
Foto n° 38

Esta foto muestra el poco mantenimiento y el uso que se le da al predio.

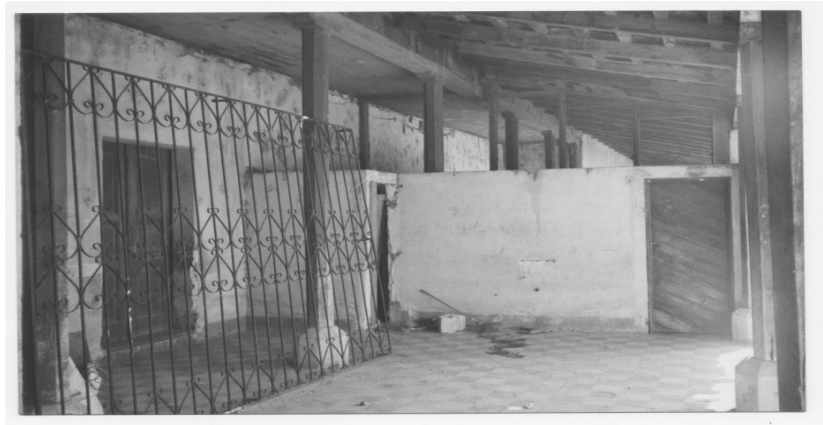
Foto n° 39

Muestra el abandono, los daños y la fatiga de los materiales del edificio, también se observa el servicio sanitario que se agregó rompiendo el aspecto formal del portal.
