“PROPUESTA DE RESTAURACIÓN Y RECICLAJE DEL INSTITUTO NORMAL MIXTO CARLOS DUBÓN Y SU ENTORNO INMEDIATO, RETALHULEU”

Tesis Presentada a la Junta Directiva
por:
Mauricio José Lou Batres

Al conferírsele el título de:
Arquitecto

Guatemala, mayo de 2007.

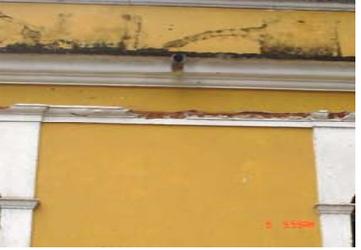
<p>Fotografía 108. La ventana de una de las aulas, la cual cuenta con solo una hoja, además se puede apreciar un desprendimiento del repello del dintel.</p>
