**UNIVERSIDAD DE SAN CARLOS DE GUATEMALA  
FACULTAD DE ARQUITECTURA**

**EVALUACION DE LA VULNERABILIDAD ESTRUCTURAL DE LOS EDIFICIOS DE  
USO PÚBLICO EN EL MUNICIPIO DE MASAGUA, ESCUINTLA**

**MYNOR MANUEL AQUINO TOBIAS**

Guatemala, septiembre de 2,007

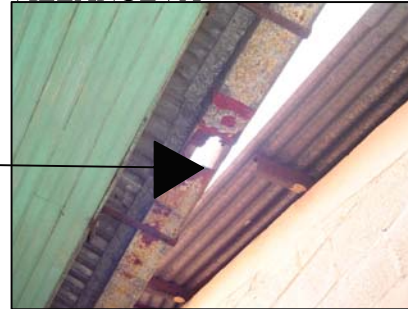
FOTOGRAFIA 2

Los canales del módulo A, presentan un grado de deterioro grande, al grado que hay partes que ya no tienen material del mismo.

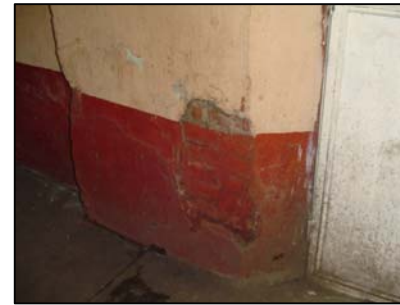
FOTOGRAFIA 3

El módulo A del edificio presenta deterioro en sus muros, debido al uso que ha tenido el establecimiento, exponiendo sus materiales.

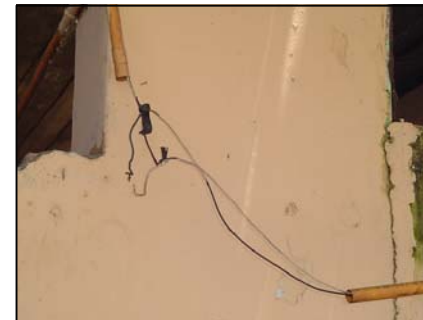
FOTOGRAFIA 5

Las instalaciones en general de modulo A, B están expuestas, con empalmes mal encintados y partes de tramo sin tubos de pvc eléctrico

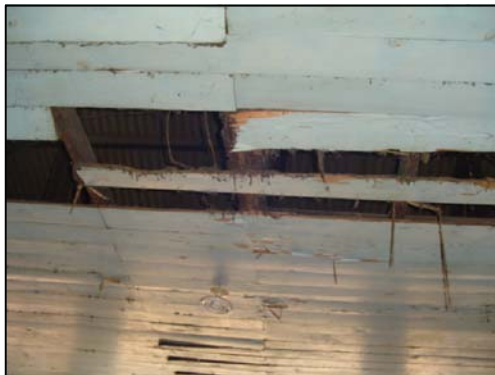
FOTOGRAFIA 4

Las láminas de asbesto presentan deterioro ya que están rajadas o quebradas en la mayor parte de estas.

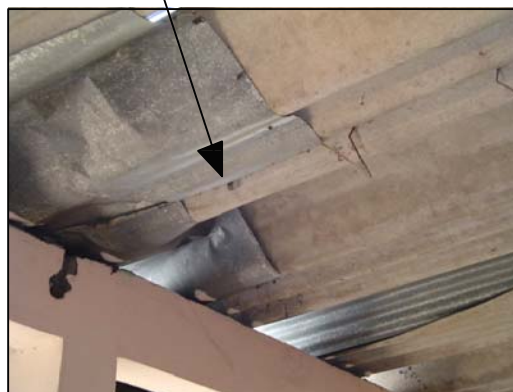
FOTOGRAFIA 4  
en sus laterales de los pasillos no cuenta con canales, por lo que se improvisó con láminas de zinc.

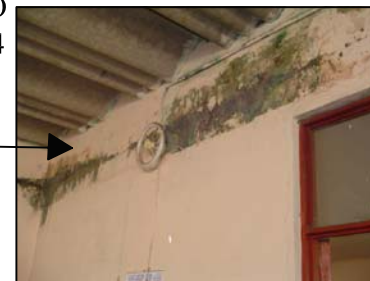
FOTOGRAFIA 5  
Las láminas de asbesto en su mayoría ya presentan daños como fisuras, partes quebradas que han sido objeto de colocar otras metálicas para evitar la filtración del agua al interior de aulas.

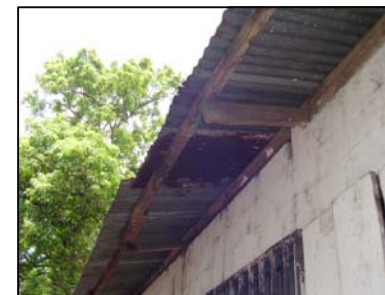
FOTOGRAFIA 3

se puede observar la estructura de techo de madera, descuidada, debido a que esta bodega ya casi no la utilizan al igual que la Iglesia, por tener una nueva recién construída.

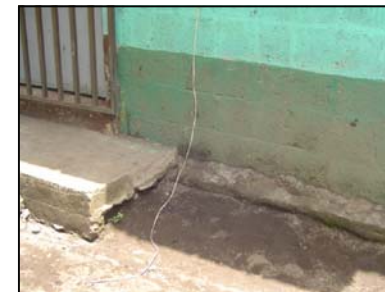
FOTOGRAFIA 5

Las instalaciones eléctricas entran subterráneas pero su ingreso a la iglesia y bodega es deficiente debido a lo expuesto del material en el terreno

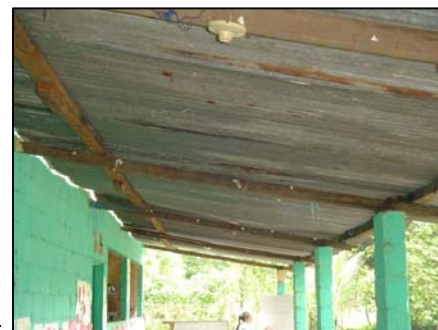
FOTOGRAFIA 4  
puede notarse las costaneras invertidas (mal colocadas) y su grado de oxidación, además la lámina presenta agujeros, los cuales son goteras en invierno.  
Hay varias láminas dañadas también por oxido.

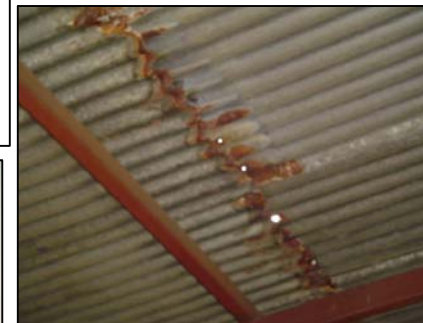
FOTOGRAFIA 3  
Se puede ver el deterioro en las láminas de zinc, estan bastante oxidadas por lo que tienen goteras y con el problema que cuando estas caen, lo hacen con oxido. De igual forma están oxidadas las costaneras metálicas.

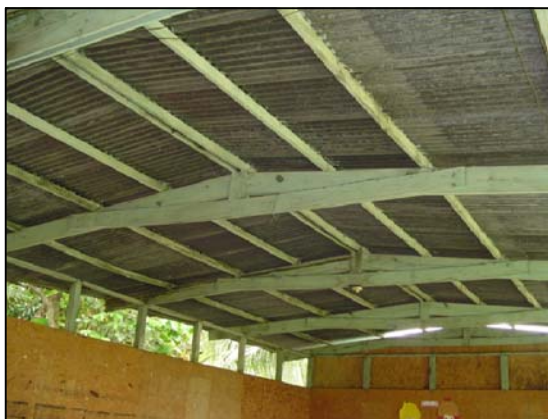
FOTOGRAFIA 4  
La estructura de madera no ha tenido suficiencia mantenimiento por lo que es indispensable que se revise.

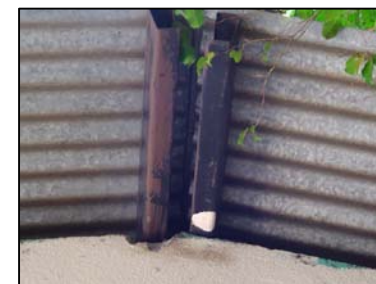
FOTOGRAFIA 6

La unión entre el edificio nuevo y la construcción antigua no es de la mejor forma ya que las uniones no están tratadas como debe de ser, además, sus instalaciones eléctricas son sobrepuestas y sus empalmes lo hacen en forma deficiente.

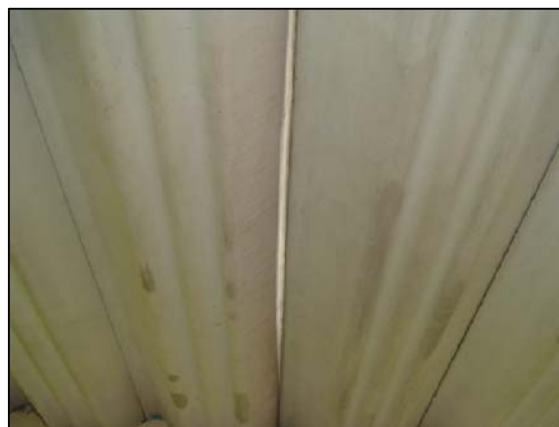
FOTOGRAFIA 4  
el anclaje de los polines del pasillo con el techo es soldado a través de un pin. Dejando un anclaje deficiente por el peso y por las acciones de movimiento, contracción y dilatación de los materiales
