ANTIGUO TEMPLO DE N. S. DE LOS REMEDIOS DE LA ANTIGUA GUATEMALA: RESTAURACIÓN Y HABILITACIÓN DE SU ATRIO

Tesis presentada por el Arquitecto y Licenciado en Arqueología Mario Alfredo Ubico Calderón para optar al grado académico de Maestro en Restauración de Monumentos con especialidad en Bienes Inmuebles y Centros Históricos

GUATEMALA, JUNIO DE 2008

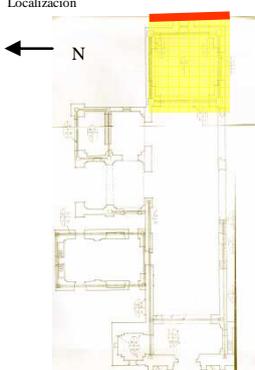
<p style="text-align: center;">← N</p> <p style="text-align: center;">TEMPLO N. S. DE LOS REMEDIOS</p> <p style="text-align: center;">CAPILLA MAYOR</p> <p style="text-align: center;">Lado Oriente</p> <p>Hacia el oriente existe un sistema de pilares y arco de medio punto obrado de ladrillo y mezcla que otrora soportó una cúpula, así como un cerramiento en forma de muro de mampostería con una ventana rectangular en medio del mismo, tanto el arco como el muro presentan daños por sismo en forma de grietas y cuarteaduras, desprendimiento de material de revestimiento (repellos y blanqueados), y pérdida de material compositivo original. Existe en su base eflorescencias lo cual se agrava por la acumulación de ripio mayor y tierra arenosa producto de asolvamientos. Desde lo alto existen filtraciones de agua pluvial que han manchado los paramentos.</p> <p>En algunos mechinales tienen algunas palomas.</p> <p>Este muro presenta blanqueado en el interior mientras que en el exterior está únicamente repellido.</p>	<p>Dimensiones: Longitud: 13.00 m Altura: : 9.50 m</p> <p style="text-align: right;">FICHA TÉCNICA Sector: CAPILLA MAYOR Elemento: LADO ORIENTE</p> <p>Descripción General</p> <p>Construcción de planta cuadrada edificada de mampostería (piedra, ladrillo y mortero a base de cal) con inclusión de arcos de ladrillo soportados por pilastras, en la parte externa presenta repello y en el interior repello y blanqueado. Existen huellas de pintura mural roja con motivos fitomorfos en la esquina nororiente, antiguamente este espacio estaba cubierto con cúpula pero colapsó en 1773. Los terremotos han dejado este sector muy dañado al grado que se encuentra en peligro de colapso.</p>																																																																		
<p>Medición del daño /deterioro</p>

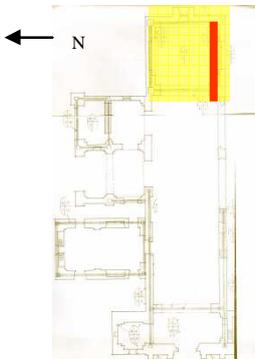
<p style="text-align: center;">← N</p> <p style="text-align: center;">TEMPLO N. S. DE LOS REMEDIOS CAPILLA MAYOR Lado Sur (arco formero)</p> <p>Construido de mampostería a base de ladrillo y mortero y cal como aglutinante, el sistema constructivo incluye pilares y arco de medio punto que soportó antiguamente una cúpula. Existió un muro de cerramiento hacia el sur que tuvo una puerta pero está destruido. El arco de medio punto presenta cuarteaduras y grietas aunque permanece in situ con grave peligro de colapsar por carecer de amarre. Sobre este arco existe una ventana de morfología rectangular dispuesta sobre la clave del arco. Los pilares se ven afectados por eflorescencias, en su base agravado por la acumulación de ripio y tierra de asolvamientos en su interior. Los acabados de estos elementos arquitectónicos son en el interior repello y blanqueado y en el exterior únicamente repello. Existe pérdida de material de revestimiento y compositivo. La decoración existente en este punto se circunscribe a molduras.</p>	<p>Dimensiones: Longitud: 13.00 m Altura: : 9.50 m</p> <p style="text-align: right;">FICHA TÉCNICA Sector: CAPILLA MAYOR Elemento: LADO SUR (arco formero)</p> <p>Descripción General</p> <p>Construcción de planta cuadrada edificada de mampostería (piedra, ladrillo y mortero a base de cal) con inclusión de arcos de ladrillo soportados por pilastras, en la parte externa presenta repello y en el interior repello y blanqueado. Existen huellas de pintura mural roja con motivos fitomorfos en la esquina nororiente, antiguamente este espacio estaba cubierto con cúpula pero colapsó en 1773. Los terremotos han dejado este sector muy dañado al grado que se encuentra en peligro de colapso.</p>

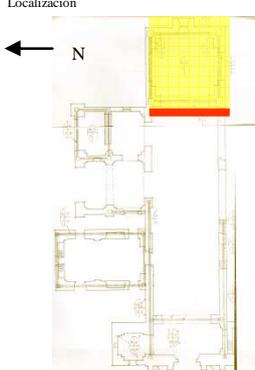
<p style="text-align: center;">TEMPLO N. S. DE LOS REMEDIOS CAPILLA MAYOR Lado Poniente (arco toral)</p> <p>Construido de ladrillo y mortero de cal, formó unidad constructiva con los pilares que le sostenían situados al norte y sur respectivamente; este arco de morfología semejante a los arcos restantes de la capilla mayor sostuvieron una cúpula que se cree era de media naranja. El terremoto de 1773 dejó muy dañada dicha cúpula al grado que inutilizó la capilla mayor, luego en el siglo XIX debió dañarse más con los sismos de 1862 y 1874, al grado de colapsar en buena parte en ese lapso de tiempo, con el terremoto de 1976 se derrumbó la pechina sur-poniente y parte de su pilar de apoyo.</p> <p>El segmento de arco con pechina de lado norte sufre de flexión por estar en voladizo</p>	<p>Dimensiones: Longitud: 13.00 m Altura: : 9.50 m</p> <p>FICHA TÉCNICA Sector: CAPILLA MAYOR Elemento: LADO PONIENTE (arco toral)</p> <p>Descripción General</p> <p>Construcción de planta cuadrada edificada de mampostería (piedra, ladrillo y mortero a base de cal) con inclusión de arcos de ladrillo soportados por pilastras, en la parte externa presenta repello y en el interior repello y blanqueado. Existen huellas de pintura mural roja con motivos fitomorfos en la esquina nororiente, antiguamente este espacio estaba cubierto con cúpula pero colapsó en 1773. Los terremotos han dejado este sector muy dañado al grado que se encuentra en peligro de colapso.</p>

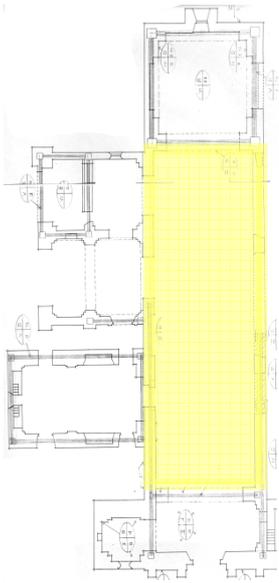
<p style="text-align: center;">TEMPLO N. S. DE LOS REMEDIOS</p>	<p>Dimensiones: 10.70 m x 35.00 m Área: 374.5 metros cuadrados (medidas interiores).</p> <p style="text-align: center;">FICHA TÉCNICA PRIORIDADES Y PROPUESTA Sector: NAVE</p> <p>Análisis general</p> <p>La nave del templo de N. S. de Los Remedios está definida por dos muros de mampostería y tapial, el situado al sur parcialmente destruido desde 1976, sin embargo el muro norte se encuentra bastante completo y al mismo se le adosan tres capillas mas el campanario El muro sur tiene en la parte del sotocoro y coro alto la parte mejor conservada aunque se prolonga unos metros hacia el oriente decrece hasta terminar en el suelo.</p>																																																																																													
<p>Prioridad cualitativa:</p> <p>Esta parte tiene una Prioridad I porque de la estabilización de estos muros y su anclaje a la portada depende su comportamiento estructural a la hora de un sismo de gran magnitud.</p>

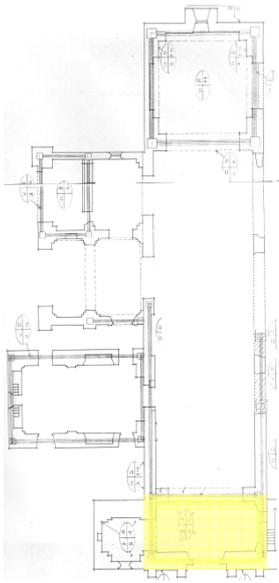
<p style="text-align: center;">TEMPLO N. S. DE LOS REMEDIOS</p>	<p>Dimensiones: 10.70 m x 6.00 m Área: 64.2 metros cuadrados (medidas interiores).</p> <p style="text-align: center;">FICHA TÉCNICA PRIORIDADES Y PROPUESTA Sector: SOTOCORO</p>																																																																																													
<p>Análisis general</p> <p>El área del sotocoro que incluye los muros de la nave, la portada y su límite oriente que es el arco portante del entrecorrido de madera constituye un área construida fundamental en la historia de este monumento por lo que su conservación reviste especial significación de tal manera que todo ello aunado a la importante decoración que presenta su fachada hace de este lugar uno cuya prioridad deberá ser alta en cuanto a las actividades a efectuar y en el tiempo que deberá ser corto para hacerlas realidad.</p>

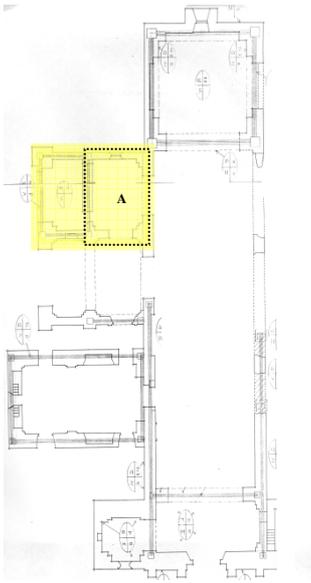
<p style="text-align: center;">TEMPLO N. S. DE LOS REMEDIOS</p>	<p>Dimensiones: 6.00 m x 8.00 m Área: 48.00 metros cuadrados (medidas interiores).</p> <p>FICHA TÉCNICA PRIORIDADES Y PROPUESTA</p> <p style="text-align: right;">Sector: CAPILLA DEL SANTO CRISTO SECTOR A</p>	<p>Análisis general</p> <p>La capilla del Santo Cristo Sector A ofrece la particularidad de haber prevalecido a muchos sismos de gran magnitud después del acaecido en 1773; a pesar de muchos daños en forma de grietas y cuarteaduras y pérdida de material compositivo de la bóveda y muros de cerramiento ha sido parcialmente intervenida en 1997 por el CNPAG y a pesar que no está enteramente rescatada se incrementó su margen de prevalecer a otro siniestro. En el interior ofrece blanqueados antiguos que aunque manchados por la humedad y lixiviación son superficies originales, presenta decoración en forma de molduras y en las esquinas vestigios de lo que se supone eran ángeles pero sus rostros han sido mutilados.</p>																																																																																												
<p>Prioridad cualitativa:</p> <p>A nivel cualitativo le fue asignada una Prioridad II tomando en consideración que ya existen trabajos importantes efectuados en este lugar que incrementaron la capacidad soporte ante sismos aunque en lo concerniente a humedad no existe mayor control y existen filtraciones que afectan el sector. La prioridad asignada significa que debe ser intervenido en un plazo no mayor de 2 años.</p>

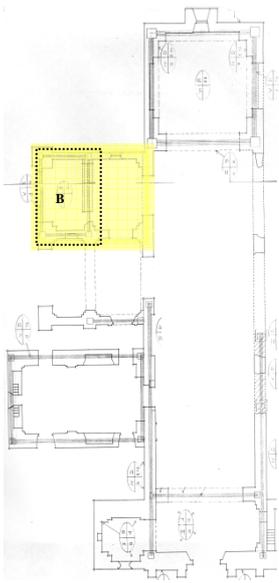
<p style="text-align: center;">TEMPLO N. S. DE LOS REMEDIOS</p>	<p>Dimensiones: 5.50 m x 8.00 m Área: 44.00 metros cuadrados (medidas interiores).</p>	<p>FICHA TÉCNICA PRIORIDADES Y PROPUESTA</p> <p>Sector: CAPILLA DEL SANTO CRISTO SECTOR B</p>																																																																																												
<p>Análisis general</p> <p>La capilla del Santo Cristo Sector B ofrece un panorama más bien desolador, se mantienen en pie un arco que fue parcialmente intervenido por el CNPAG en 1997, sin embargo su estabilidad depende de completar el proceso iniciado en aquella época. Existe un tabique que separa ambos sectores (A y B) conformantes de la misma capilla y está en peligro de caer, por lo que deberá ser intervenido pronto..</p>

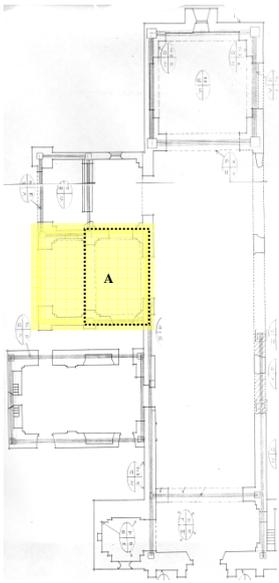
<p style="text-align: center;">TEMPLO N. S. DE LOS REMEDIOS</p>	<p>Dimensiones: 6.00 m x 8.00 m Área: 48.00 metros cuadrados (medidas interiores).</p> <p style="text-align: right;">FICHA TÉCNICA PRIORIDADES Y PROPUESTA</p> <p style="text-align: right;">Sector: CAPILLA DE SAN LÁZARO SECTOR A</p>	<p>Análisis general</p> <p>La capilla de San Lázaro se encuentra en grave estado de conservación no sólo porque en 1773 cayeron sus bóvedas sino porque otros sismos posteriores entre ellos el de 1976 hizo caer por los suelos el arco sur y parte de la pechina y pilar sur-poniente, sin embargo aún existe en precario estado de equilibrio el arco oriente y el arco rebajado de la puerta poniente, ambos elementos originales dignos de conservación.</p>																																																																																												
<p>Prioridad cualitativa:</p> <p>Fue establecida una Prioridad I en lo concerniente a la atención que merece el arco oriente y el arco rebajado del la puerta poniente. Ambos elementos son originales y prácticamente lo único que va quedando en pie en este sector.</p>

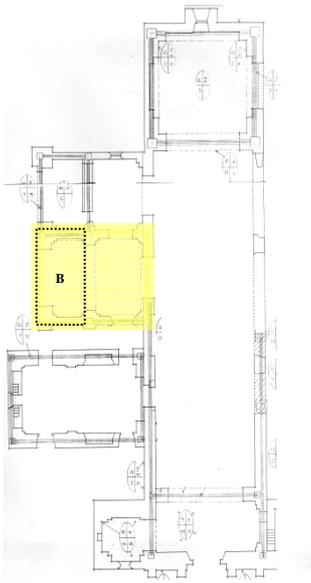
<p style="text-align: center;">TEMPLO N. S. DE LOS REMEDIOS</p>	<p>Dimensiones: 5.00 m x 8.00 m Área: 40.00 metros cuadrados (medidas interiores).</p> <p style="text-align: right;">FICHA TÉCNICA PRIORIDADES Y PROPUESTA</p> <p style="text-align: right;">Sector: CAPILLA DE SAN LÁZARO SECTOR B</p>	<p>Análisis general</p> <p>Este sector de la capilla se encuentra en un estado avanzado de destrucción, prácticamente sólo existe evidencia de arco en el lado oriente, y en el resto prevalecen los arranques de pilastras y muros de cerramiento.</p>																																																																																												
<p>Prioridad cualitativa:</p> <p>Fue definida una prioridad II a ese nivel dado que en este sector casi todo está por los suelos y la parte oriente fue en parte intervenida por el CNPAG en la década de 1990; es el impacto del intemperismo lo más importante a tratar de reducir principalmente la acumulación de agua pluvial que viene del sector norte y sur. En lo concerniente a la decoración la misma es mínima y se reduce a molduras y dos ángeles decapitados, sin embargo se cree que por el momento están con posibilidad de prevalecer con un tratamiento puntual.</p>

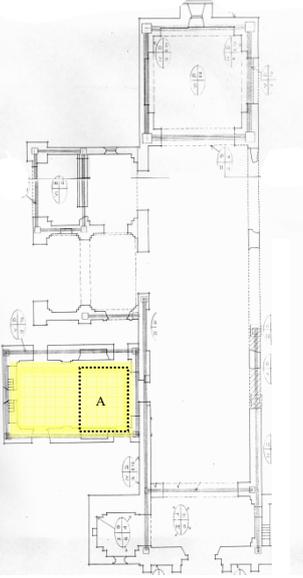
<p style="text-align: center;">TEMPLO N. S. DE LOS REMEDIOS</p>	<p>Dimensiones: 7.00 m x 7.00 m Área: 56.00 metros cuadrados (medidas interiores).</p> <p style="text-align: right;">FICHA TÉCNICA PRIORIDADES Y PROPUESTA Sector: CAPILLA DE N. S. DEL ROSARIO SECTOR A</p>	<p>Análisis general</p> <p>La capilla de N. S. del Rosario es una robusta construcción que posee anchos muros de mampostería, los que están prácticamente sin lesión por lo que su intervención debe ser, no tanto por ella misma sino por la ayuda que puede proporcionar en la estabilización del muro norte de la nave del templo. El arco sur de esta capilla que se encuentra desplomado y con riesgo de caer debe ser intervenido para su preservación, dado que esta capilla está adosada al indicado muro norte y carece de su propio muro de cerramiento.</p>																																																																																																	
<p>Prioridad cualitativa:</p> <p>Se consideró esta capilla como de prioridad I porque debidamente intervenida podrá apoyar al muro norte del templo y de esa manera podrá coadyuvar a su conservación.</p>

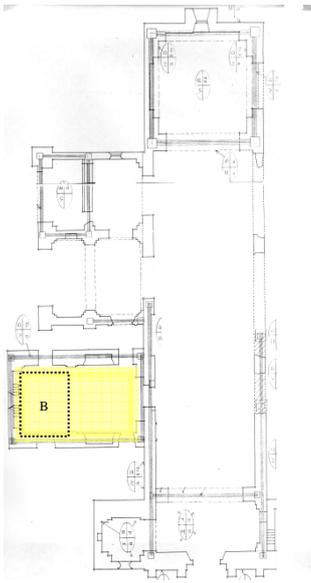
<p style="text-align: center;">TEMPLO N. S. DE LOS REMEDIOS</p>	<p>Dimensiones: 5.5.00 m x 7.00 m Área: 38.50 metros cuadrados (medidas interiores).</p> <p style="text-align: right;">FICHA TÉCNICA PRIORIDADES Y PROPUESTA</p> <p style="text-align: right;">Sector: CAPILLA DE N. S. DEL ROSARIO SECTOR B</p>	<p>Análisis general</p> <p>Este sector de la capilla de N. S. del Rosario es muy parecido al sector A, sin embargo es de atender prioritariamente el muro de cerramiento norte porque está muy desplomado y a punto de caer hacia fuera de la capilla con dirección al norte. Esta capilla que es una obra inconclusa y sujeta a intemperismo y depredación debe ser atendida, aunque la prioridad será el muro norte.</p>																																																																																													
<p>Prioridad cualitativa:</p> <p>Se considera esta capilla en su sector B en general como de prioridad II, dado que en su conjunto con el sector A cobra importancia; aunque dentro de este conjunto cobra importancia la intervención puntual del muro de cerramiento norte el cual debe ser intervenido independientemente que lo sea este sector de capilla.</p>

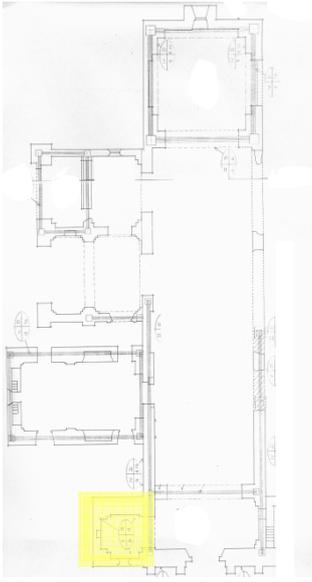
<p>TEMPLO N. S. DE LOS REMEDIOS</p>	<p>Dimensiones: 5.00 m x 5.00 m Área: 25.00 metros cuadrados (medidas interiores).</p>	<p>FICHA TÉCNICA PRIORIDADES Y PROPUESTA Sector: CAMPANARIO</p>																																																																																													
<p>Análisis general</p> <p>El campanario es una construcción de mampostería que sufrió en el siglo XVIII una ampliación importante, su altura fue elevada algunos metros a partir de 1710 y se reporta destrucción de su sector norte en 1773. Existen al menos una acurela de 1780 donde se observa el campanario cubierto con teja. Este sector obrado de mampostería estuvo cubierto alguna vez de media naranja, hoy día está destechado. A pesar de ser intervenido por el CNPAG en 1997 sufre de intemperismo, el agua pluvial ingresa al interior y allí crece maleza, las palomas usan los mechinales de un antiguo entrepiso para hacer nidos.</p>

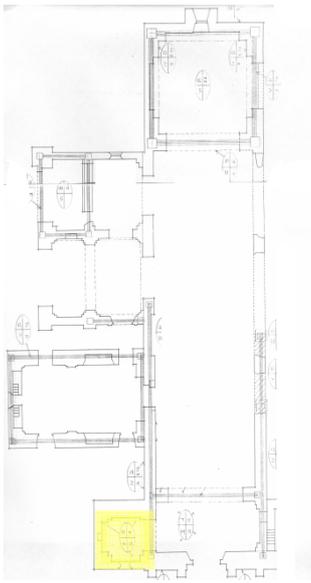
<p>TEMPLO N. S. DE LOS REMEDIOS</p>	<p>Dimensiones: 4.5.00 m x 4.5 m Área: 20.25 metros cuadrados (medidas interiores).</p>	<p>FICHA TÉCNICA PRIORIDADES Y PROPUESTA Sector: BAPTISTERIO</p>																																																																																							
<p>Análisis general</p> <p>Este pequeño espacio tiene la característica de estar bien construido en mampostería y estar al momento igualmente bien preservado fundamentalmente en lo concerniente al impacto de sismos, es un espacio que tiene su blanqueado original. El baptisterio ocupa la parte baja del paralelepípedo rectángulo que forma el campanario.</p>
