**ARQUITECTURA PREHISPANICA, EDIFICIO 1B-6 Y SU SISTEMA CONSTRUCTIVO QUIRIGUÁ, LOS
AMATES, IZABAL**

TESIS

**MAESTRA EN RESTAURACION DE MONUMENTOS, ESPECIALIDAD EN CENTROS HISTORICOS Y
BIENES INMUEBLES.**

GUATEMALA, MARZO DE 2008.

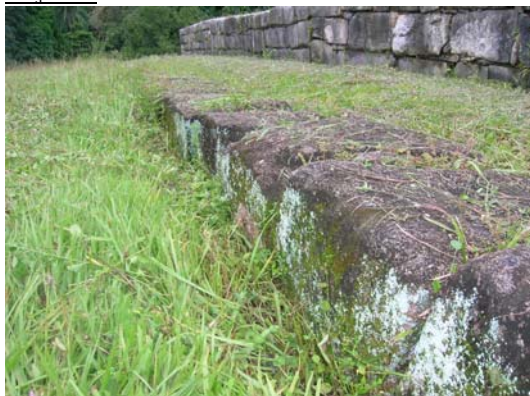
Fotografía 39

Vista de la degradación del material pétreo de una grada, donde se ha intervenido para unirlos con mortero con cemento.

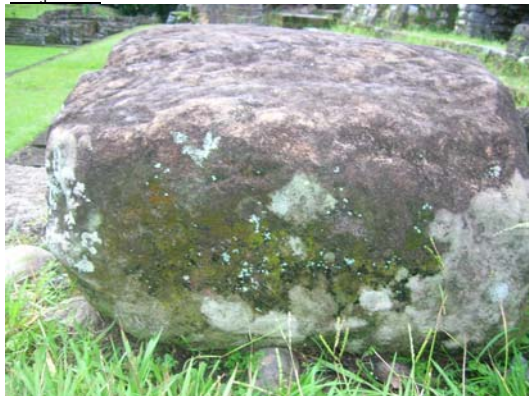
Fotografía 40

Se observan líquenes, musgos y decoloraciones.

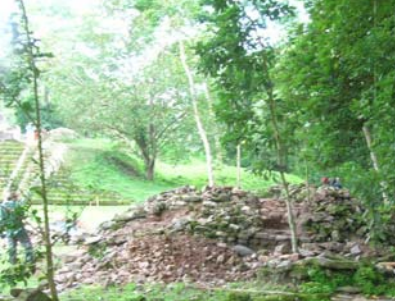
<p>Plantas</p>	<p>Afectos generales:</p> <ul style="list-style-type: none"> ◆ aumentando o disminuyendo la temperatura, ◆ favoreciendo el estancamiento del agua, ◆ dañando los cimacios o levantándolos con las raíces de los más fuertes o mayores; <p>Efecto químico:</p> <ul style="list-style-type: none"> ◆ Las plantas producen ácido carbónico en las puntas de las raíces, lo que provoca que los espacios se abran y facilita el avance de los raíces¹¹⁵ y favorece la construcción de galerías.

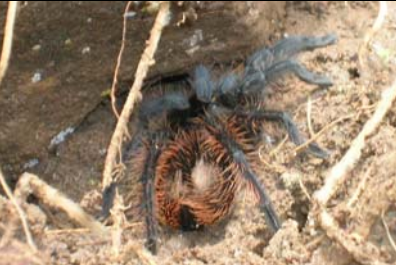
<p>Fotografía 51</p>
<p>Animales: insectos, roedores, reptiles, murciélagos y aves.</p>	<p>Efectos generales:</p> <ul style="list-style-type: none"> ◆ Atacan los edificios con las garras, y con los picos ◆ Construyen galerías en los muros de los edificios¹¹⁶. <p>Efectos químicos:</p> <ul style="list-style-type: none"> ◆ Los desechos como con el excremento deteriora el material pétreo por los ácidos que contiene, principalmente en las áreas de que usan como hábitat),

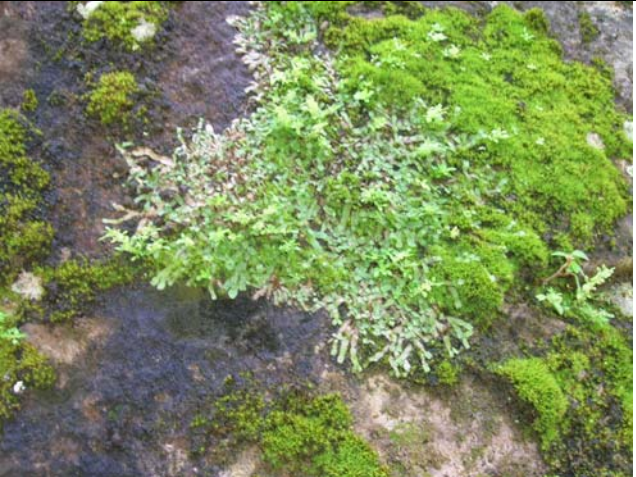
<p>Las algas verdes</p>	<ul style="list-style-type: none"> ◆ Bacteria autótrofa: costra negra, pátina negro café, exfoliación, se reduce a polvo. ◆ Bacteria heterótrofa: costra negra, pátina negra, exfoliado, cambio color. ◆ Actinomicetos: polvo gris o blanco, pátinas, eflorescencia blanca. ◆ Cianobacteria: pátina consistente y hojuelas de varios colores ◆ Hongo: parches y manchas coloreadas, exfoliación, punzonado. ◆ Alga: pátina consistente de varios colores. ◆ Líquenes: costras parches y punzones. ◆ Musgos: decoloración, parches verdes y gris ◆ plantas superiores: provocan grietas colapsos y/o desprendimiento de materiales.

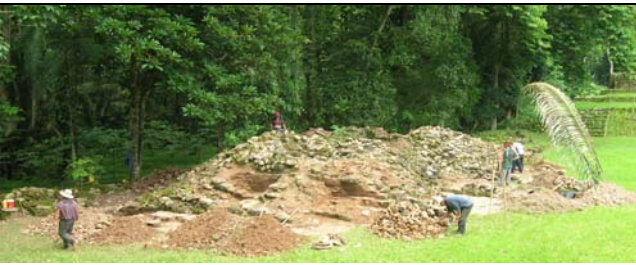
<p>Fotografía 54</p>
<p>Seres humanos</p>	<p>provocan daños; como¹¹⁹:</p> <ul style="list-style-type: none"> ◆ Trincheras, saqueos; fotografía de la derecha muestra pozos de investigación hechos, durante la investigación 2005 y 2006. ◆ Esgrafiados (grafitos).

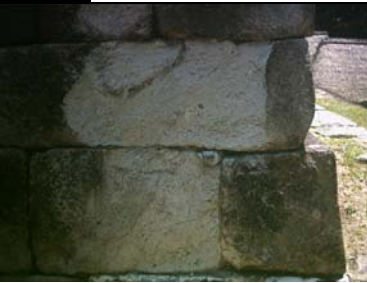
<p>Daños por sales</p>	<ul style="list-style-type: none"> ◆ La permeabilidad. (porosidad) de la piedra, es la que permite el ingreso de la humedad, la que a su vez arrastra sales.

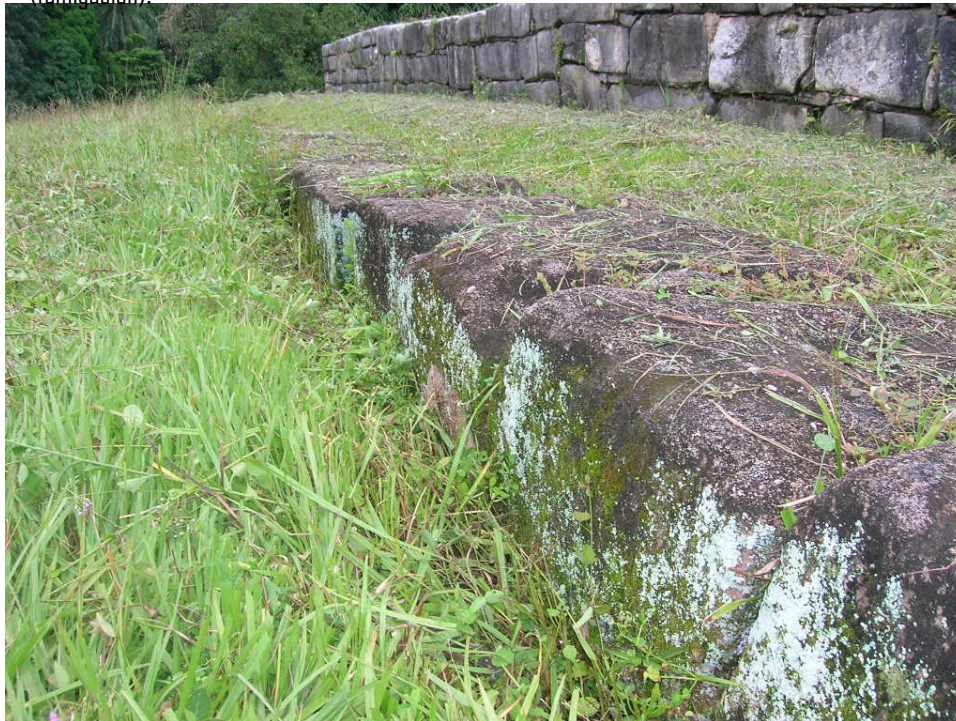
Fotografía 57

Deterioros del material pétreo, (modulo de gradas del Palacio 5), fuente: archivo personal.
